## 재해원인조사 의견서

한국 산업 안전 보건공단

| | 현장명 | 학교 외벽개선 및 급식소 증축공사 | | 현장 | 경기도 안산시 | | |

- 2023. 3. 20(월) 09:40경 경기 안산시 소재 (주)건아토건(주) 학교 외벽개선 및 급식소 증축공사신축공사 현장에서
- 재해자(54세, 남)가 계단실 #1 외벽에 창호 후레싱\*을 설치하기 위해 학교(본관동) 옥상에서 시스템비계의 작업발판으로 이동하던 중,
  - \* 외단열 공사 시 빗물 등을 방지하기 위해 설치하는 창호테두리 마감용 금속판
- 약 4.9m 아래 콘크리트 바닥으로 추락하여 병원으로 후송, 치료 중 2023. 3. 23.(목) 12:06경 사망한 재해임.

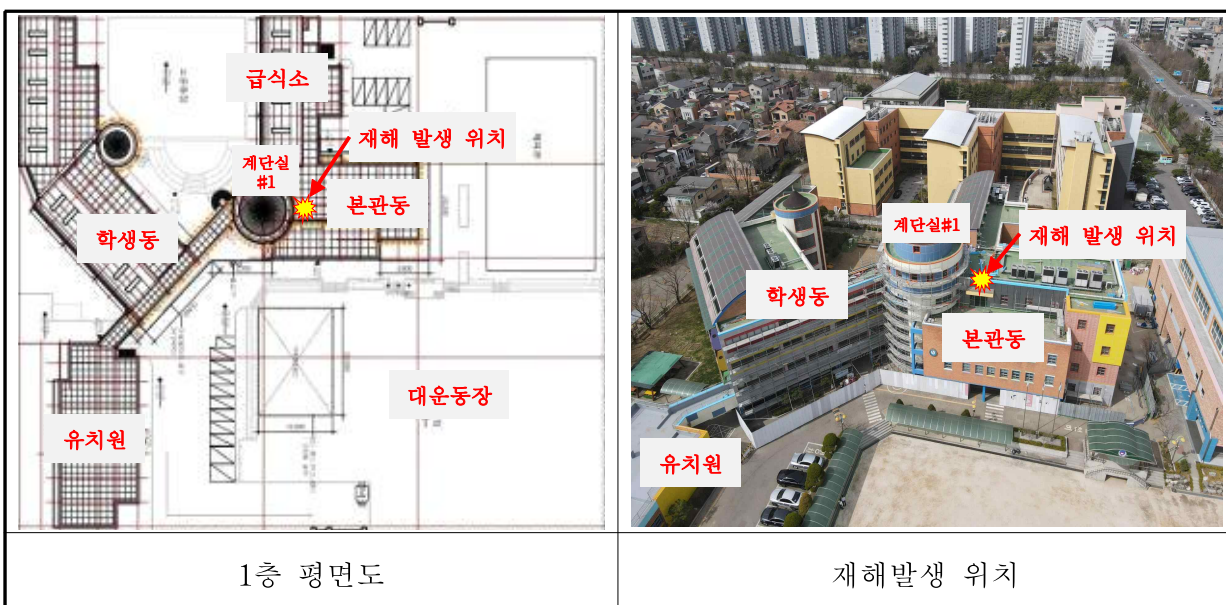
##### 【참고 1】 현장 조감도 및 재해발생 위치

- 학교 본관동 옥상에서 계단실 #1 외부에 설치되어 있는 시스템비계의 작업발판(9단)으로 이동하는 구간의 파라펫(Parapet)\*에서 재해자가 추락함.

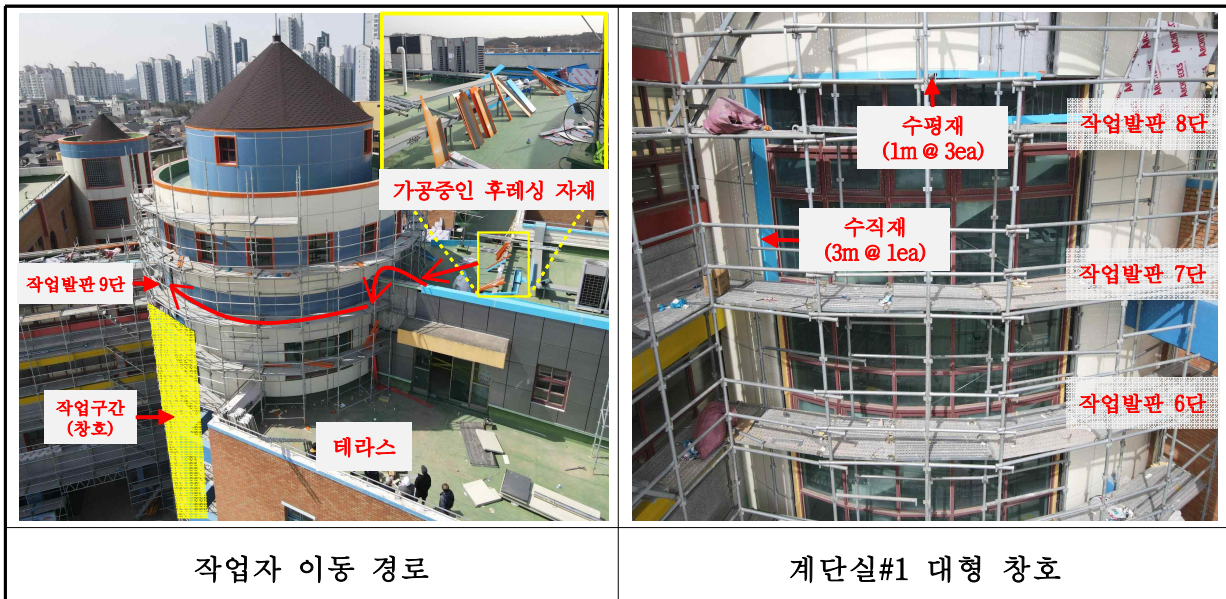
### 【참고 3】 이동경로 및 창호 전경

- 작업반장 D 등 3명은 옥상 파라펫(h= 1.35 m)을 넘어 시스템비계의 작업발판 9단에 올라 전면부 창호쪽으로 이동한 후
- 재해 전날 미리 가공·운반해 둔 일부(수평재 3개, 수직재 1개) 후레싱 부재를 모두 설치하고 09:20경 다시 옥상으로 이동하여 휴식을 취하였음.

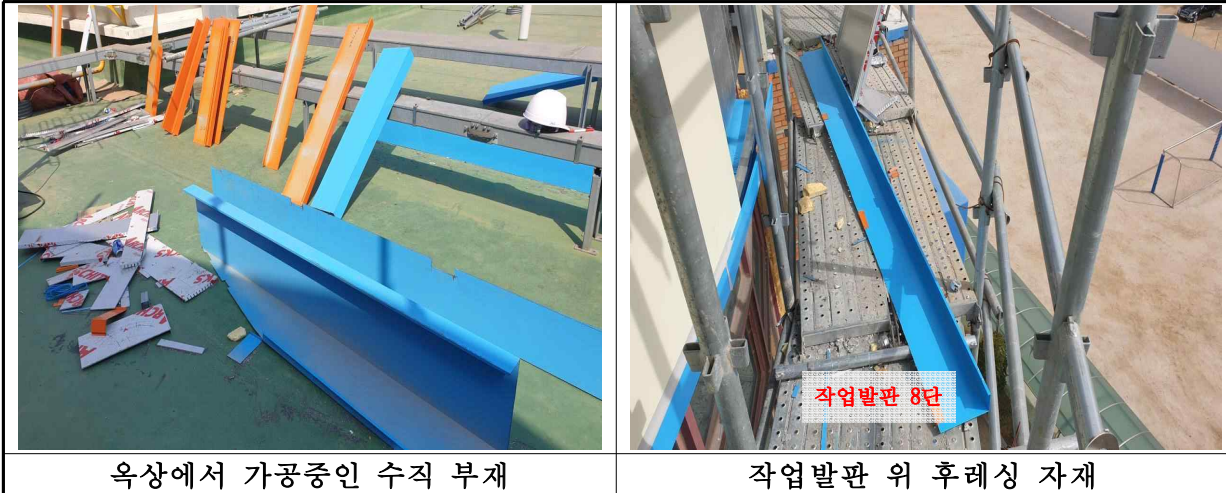
#### 【참고 4】 후레싱 자재 관련

○ 09:30경 재해자 A 등 4명은 옥상에서 후레싱용 수직부재(길이 3m)의 가공작업을 시작하였고, (【참고 4】 좌측)

- 먼저 작업을 완료한 작업반장 D는 가공이 완료된 수직부재 1개를 들고 동료작업자 F와 함께 설치를 위해 해당구간으로 이동\*함. (【참고 4】 우측)

\* 시스템비계의 작업발판과 옥상 파라펫에 자재를 비스듬하게 걸쳐놓은 상태로 파라펫을 넘어감

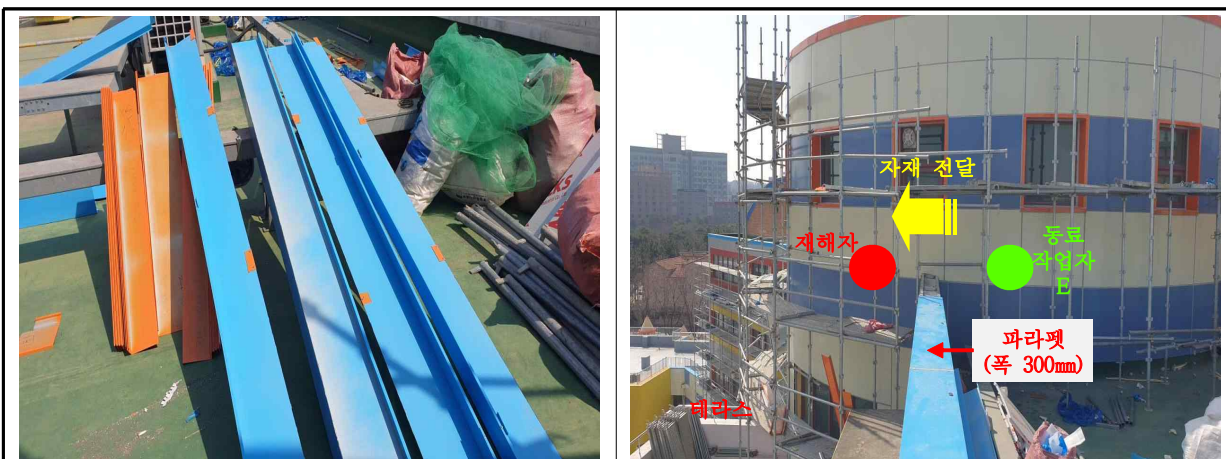
#### 【참고 5】 수직부재 및 받아치기 관련

○ 09:40경 가공작업(수직부재 4개)을 완료한 재해자와 동료작업자 E는 해당 작업구간으로 자재 받아치기\*를 하기로 하고 (【참고 5】 우측)

- 재해자가 테라스구간에 설치된 작업발판(시스템비계)으로 이동하기 위해 옥상 파라펫(높이 1.4m)을 넘어가던 중,
- 약 4.9m아래 콘크리트 바닥으로 떨어져 병원 이송 후 뇌사상태로 입원 중 2023. 3. 23.(목) 사망한 재해임.

\* 긴 자재를 효율적으로 운반하기 위해 이동통로 중간에 돌출된 파라펫을 재해자가 미리 넘어가 동료작업자E가 옥상에서 넘겨주는 자재를 받아 해당 작업구간으로 운반하기로 함

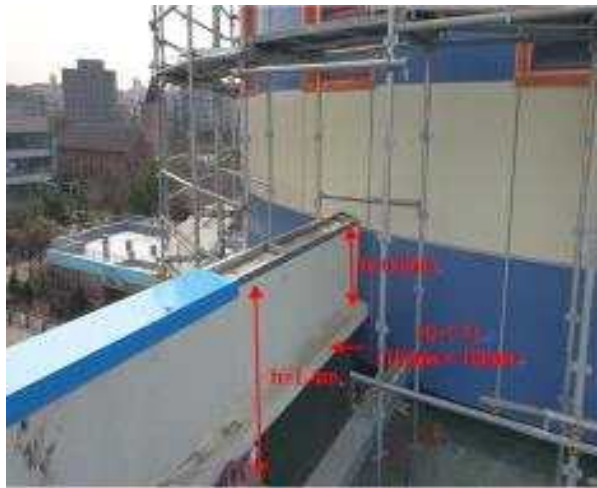
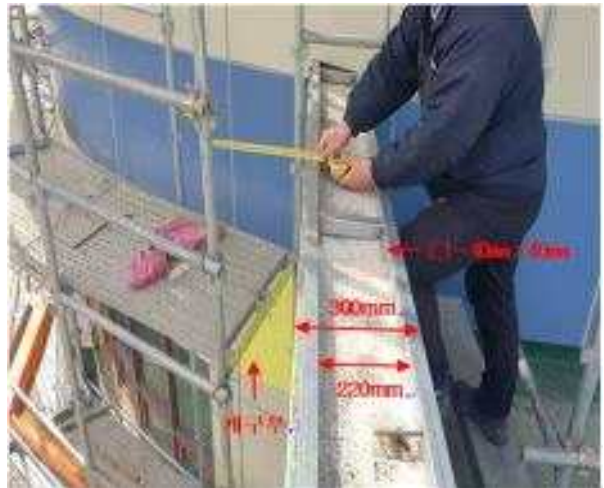
#### 【참고 6】 옥상 파라펫

○ 옥상 파라펫\*: 높이 약 1.40m, 폭 약 0.30m

\* 파라펫 벽체 내측 하부에는 방수턱(150mm×100mm)이 돌출되어 있고, 상단에는 후레싱 고정용 하지철물이 사다리 형태로 조립되어 있음

※ 구조물 접속부에서 비계의 외측 기둥이 파라펫 벽체와 약 35cm 떨어져 바닥에 삼각형 개구부(0.15㎡)가 형성되어 있고, 단부에 안전난간 미설치 상태로 별도의 조립도는 없었음

- 통로의 바닥면(파라펫 상단 등)으로부터 2m 이내 장애물이 없는 안전한 통로(통로표시)를 지정하여 설치하고
- 원형계단실 외부에 비계 조립 시 건물형상을 고려하여 조립도를 작성하여 구조물 접속부에서 통로 바닥에 개구부 등이 생기지 않도록 설치하여야 하며
- 긴 자재를 갖고 비계 내부에서 곡선구간 이동 중 자재가 걸리지 않도록 부재 길이를 사전에 조정할 필요가 있음.

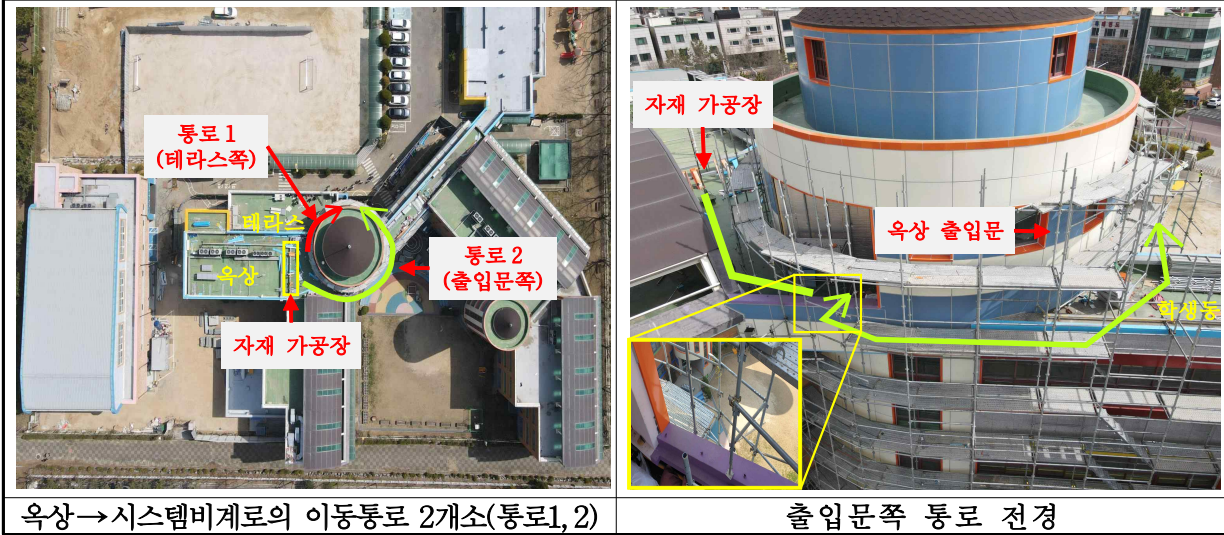
## 【참고 7】 자재 가공장~작업장 이동통로

- 본관동 옥상에서 가공한 후레싱 부재(길이 1~3m)를 들고 이동 시 해당 작업구간으로 이동할 수 있는 통로\*는 2개소였으나, (【참고 7】 왼쪽)
- 주로 본관동 옥상에서 파라펫(h = 1.35m)을 넘어(통로1) 테라스에 설치된 시스템비계의 작업발판으로 이동하였다고 함.

\* 작업반장 D와의 면담에 따르면 본관동 옥상 출입문쪽 통로를 이용해 해당 작업구간으로 이동이 가능하였으나 거리가 멀고 입구가 꺾여있어 긴 자재를 들고 이동하기가 어려웠다고 함

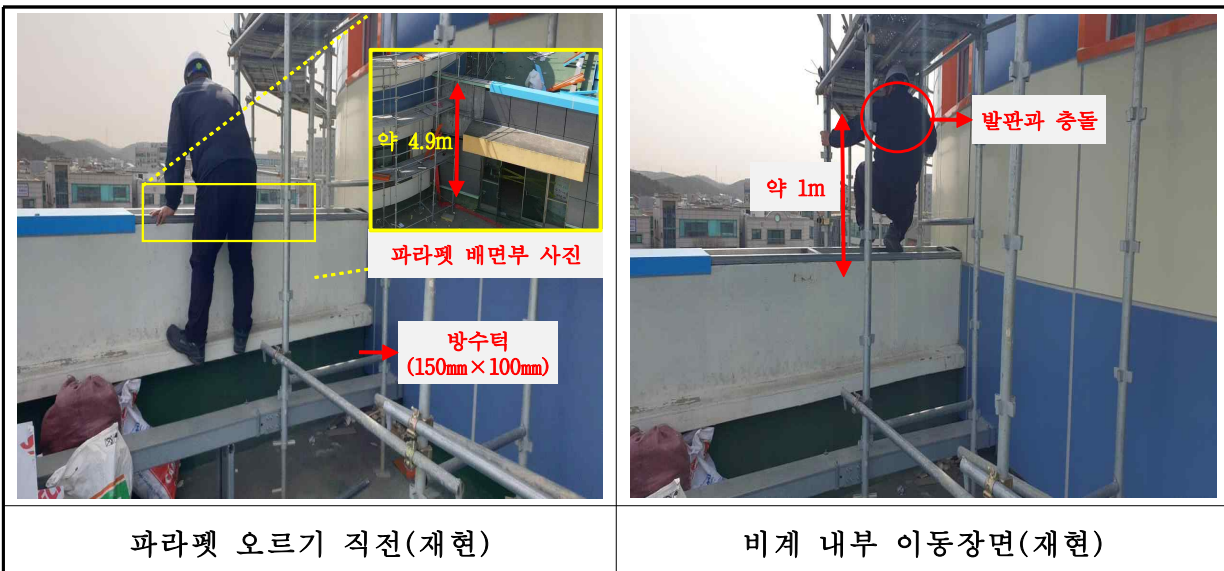
## 【참고 8】 파라펫 구간 이동 관련

○ 동료작업자 E는 재해 당시 재해자가 시스템비계 바깥쪽에서 옥상 파라펫\*의 방수턱을 밟고 올라서서

- 두손을 벽체 상단에 짚고 있는 상태를 보고 뒤돌아 후레싱 자재(수직부재, L=3m)를 가지러 가는 순간 추락하였다고 함.

\* 파라펫 단부에는 별도의 추락방호조치는 되어있지 않았음(【참고 8】 왼쪽)

※ 동료작업자E과 면담 결과, 비계 내부에서 파라펫 상부 이동시 위쪽 공간이 낮아(약 1m) 머리가 작업발판에 자주 부딪혔다고 함

- 재해자가 테라스 바닥면에 추락하는 자세 및 방향을 고려했을 때 옥상에서 테라스구간의 작업발판으로 넘어가기 위해 비계 외측구간에서 파라펫 상단을 오르던 중,
  - 파라펫을 오르던 힘(관성력\*)과 후레싱 고정용 하지철물(사다리형)을 발 뒤꿈치가 밟게 되면서
  - 앞쪽으로 몸이 쏠리며 약 4.9m아래 테라스 바닥으로 떨어진 것으로 추정됨.
- \* 움직이고 있던 물체가 계속 움직이려고 하는 힘
- 파라펫 상부는 상단의 폭이 좁고 사다리형 하지철물이 설치되어 있어 바닥면이 평평하지 않아 균형을 잡기가 어려웠을 것으로 판단됨.

- 옥상(자재 가공장)~작업발판 9단으로 이동 시, 파라펫 구조물(높이 1.4미터)이 가로막고 있어 상부 여유공간이 약 1미터로 작업자의 이동이 어려웠으나,
- 별도의 안전통로 없이 떨어짐 위험이 있는 비계 외측의 파라펫 상부를 추락방호조치 없이 오르던 중 추락하였음.

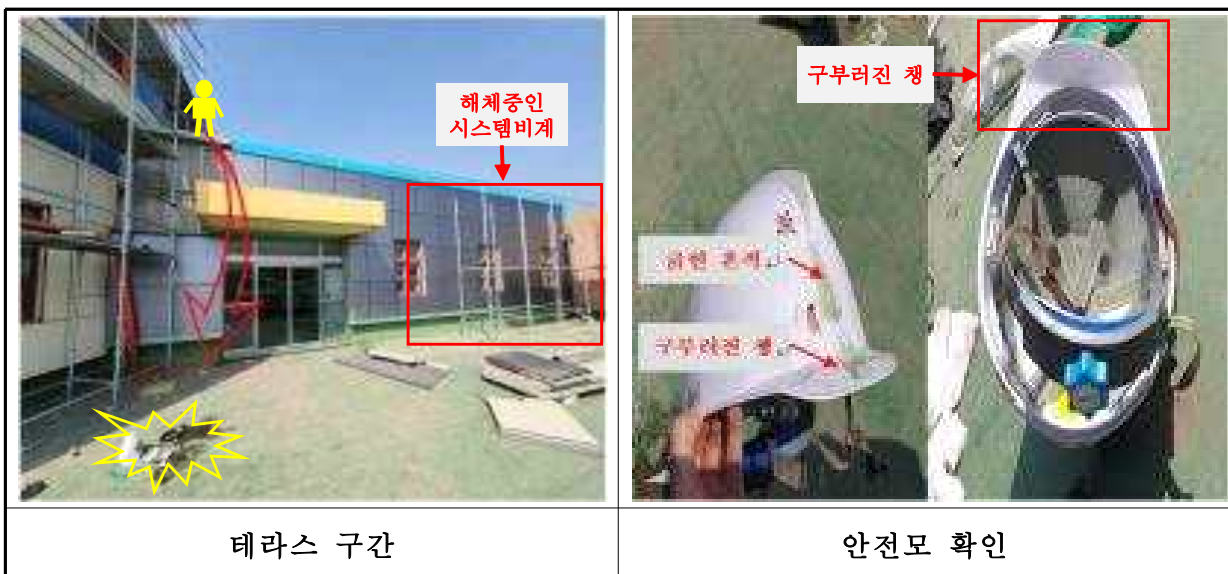
【참고 9】 추락지점 및 안전모 상태

- 테라스에서 외벽 개선작업이 완료된 지상 4층 벽체구간의 시스템비계를 해체 중이던 최초 목격자(동료작업자 G)동료작업자G\*는는
  - 재해자가 안전모는 착용하였으나 안전대 미착용상태로 운동장 방향으로 상체가 숙여진 채 추락 중이었고
  - 발과 머리가 테라스 바닥면에 거의 동시에 충돌한 후 오른쪽 옆으로 돌아누웠으며 추락 후에도 안전모\*는 착용 상태였다고 함.
- \* 전면부 긁힌 흔적과 뺨이 아래로 구부러진 점을 고려했을 때 이마쪽이 먼저 바닥면과 충돌한 후 목이 뒤로 꺾이며 얼굴쪽에 상당한 충격을 받았을 것으로 추정됨
