# 재해원인조사 의견서

한국 산업 안전 보건공단

# 재해조사 의견서

| | 현장명 | 사업장 ㉠ 본사사옥<br>신축공사 | | 현장 | 전북 전주시 | | |

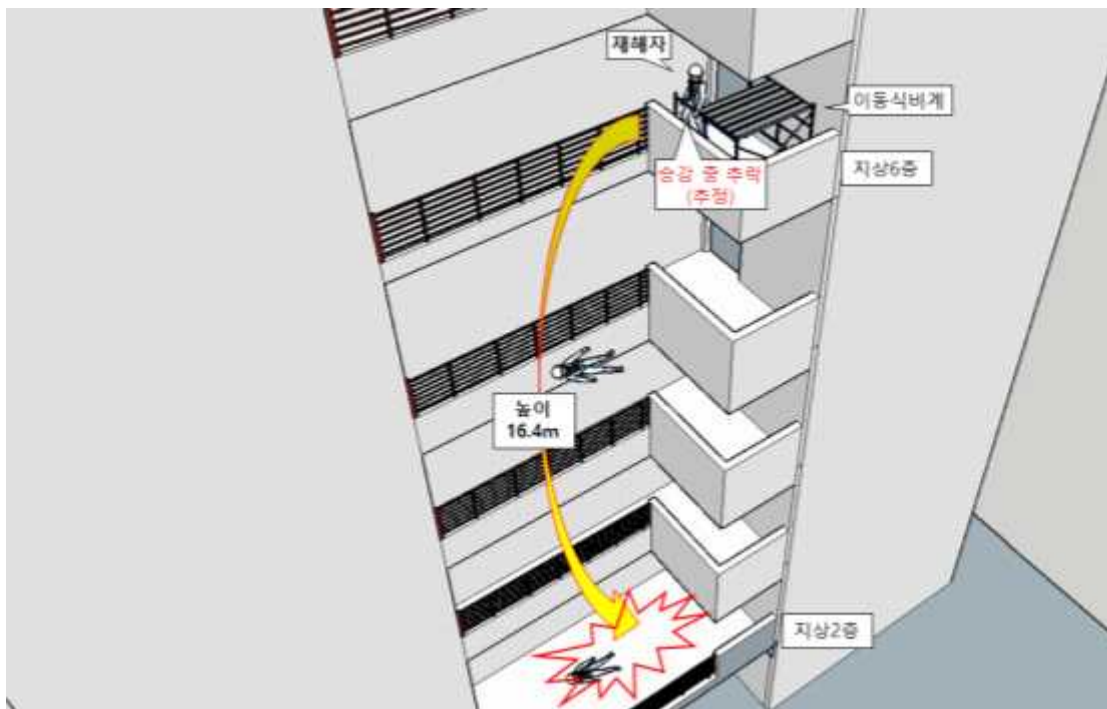
[재해상황도]

- 【07:00~09:20】 재해자는 7시경 현장에 출근하여 건물 지상1층 화장실 구역의 문틀 주변 할석작업을 하였음.
- 【09:20~09:46】 재해자가 지상7층 발코니 보 측면의 할석작업을 하기 위해 지상6층 발코니에 이동식비계를 설치한 후 이동식비계 작업발판 위에서 할석작업을 하였고,
- 【재해발생 09:46경】 ‘쿵’ 소리\*를 듣고 지상2층 발코니 바닥에 떨어져 있는 재해자를 발견하여 119에 신고 후 병원에서 치료 중 당일 사망함.

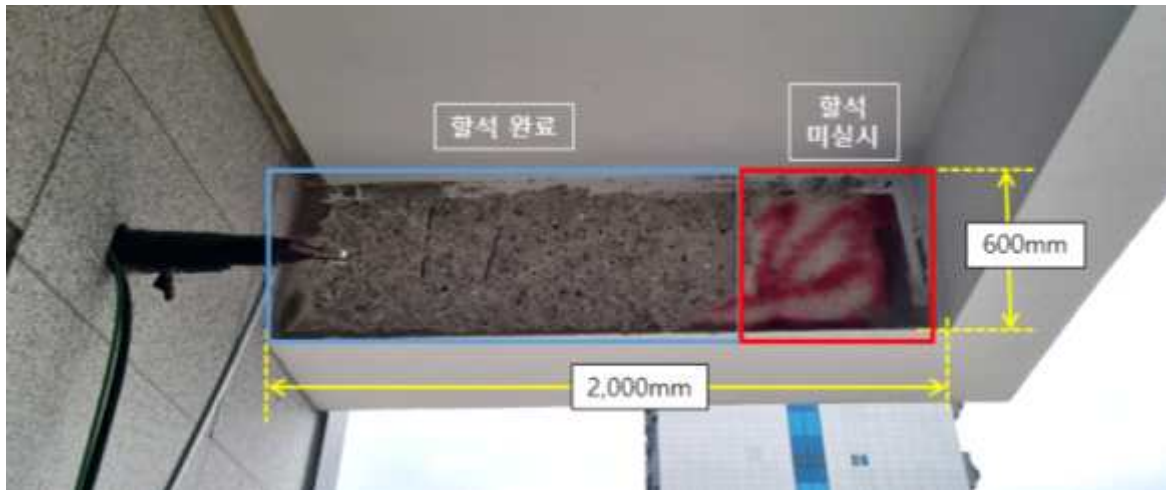
[지상7층 발코니 보 측면 할석 상태]

- (재해당일 작업 상황) 재해당일 재해자의 할석 작업구간은 지상1층 화장실 구역의 문틀 주변과 지상7층 발코니 하부 보 측면이었고, 지상1층 할석작업 완료 후 지상7층 발코니 하부 보 측면 할석작업 중 재해가 발생함.
- (지상7층 발코니 하부 보 측면 할석) 할석 작업면적은 약 2,000mm x 600mm (길이x높이)이고, 재해조사 당시 전체 작업면적의 약 2/3정도가 완료되었음.

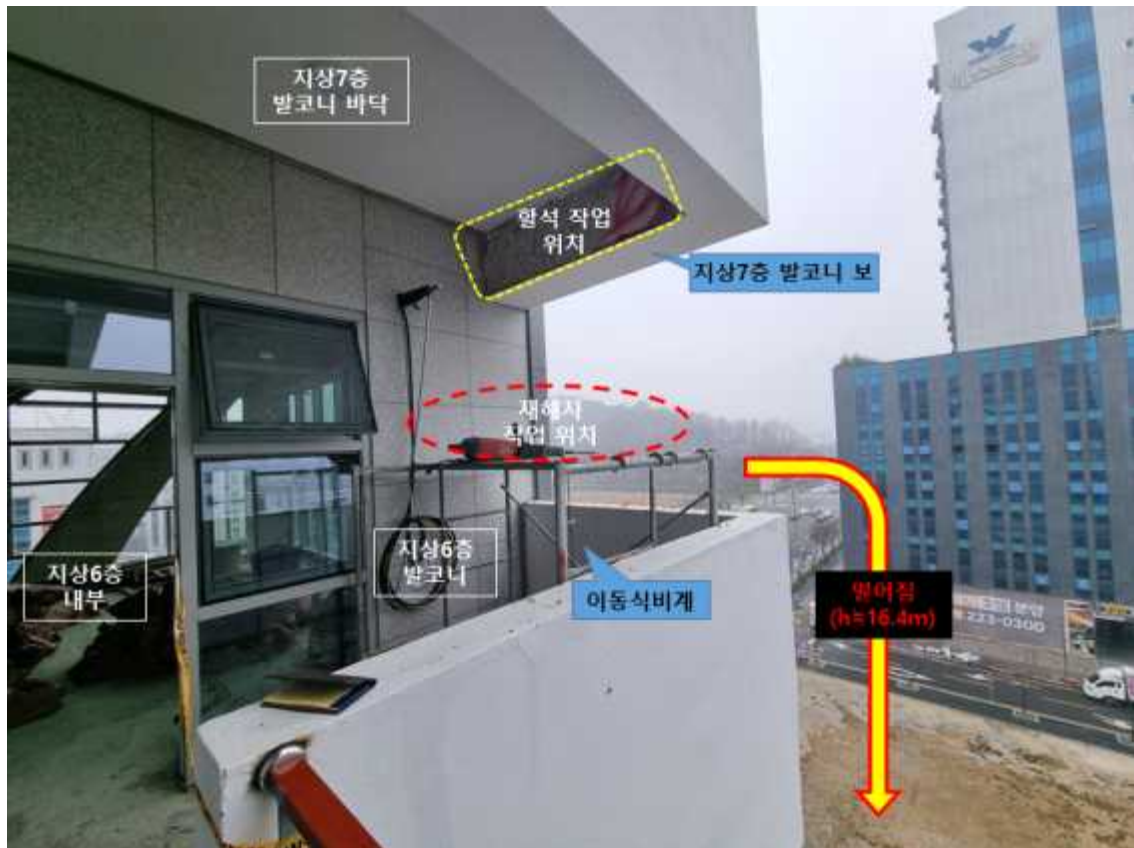
[재해당일 재해자 작업위치]

- (작업위치) 재해자는 지상6층 발코니에 이동식비계를 설치하여 이동식비계의 작업발판 위에서 해머드릴로 할석작업을 하였으며,
- 작업 중 전화통화를 위해 약 3번 정도 이동식비계에서 내려와 지상6층 내부로 이동하였음. (지상6층 내부 청소 근로자 F면담내용)

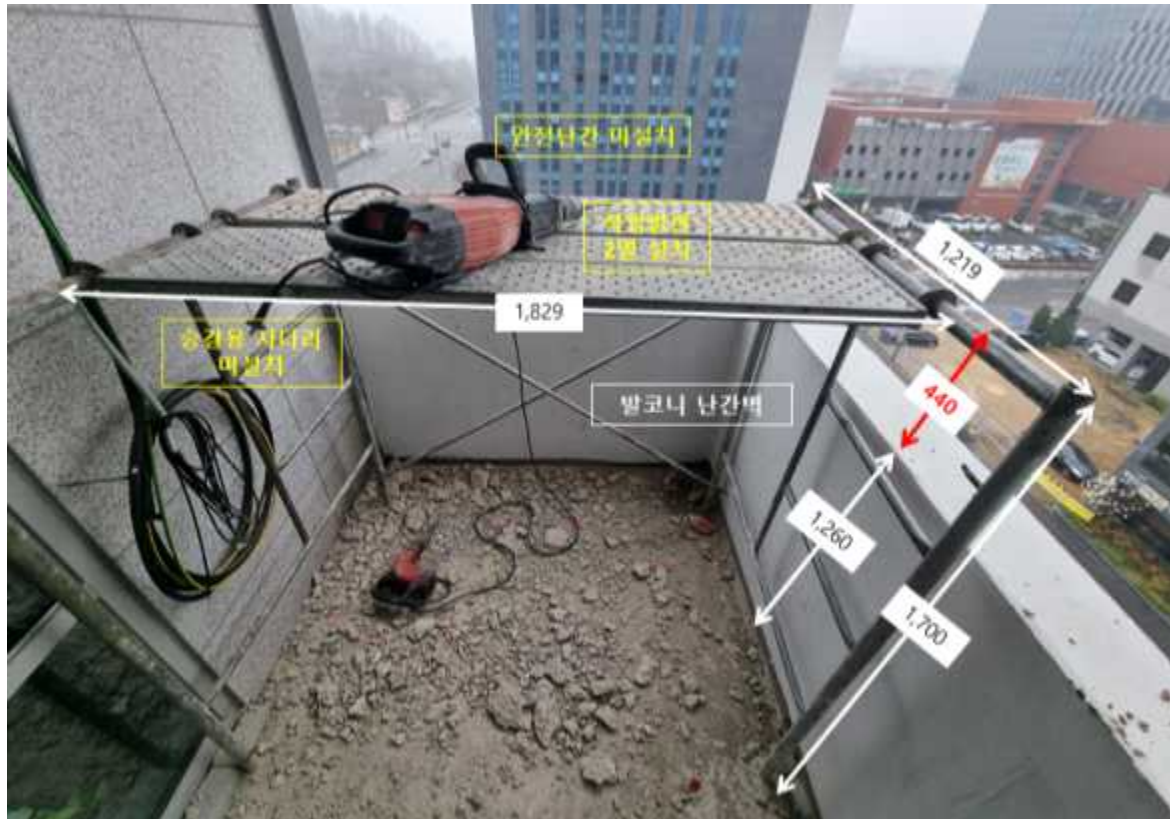
[이동식비계 규격 및 설치상태]

- (설치상태) 폭40cm 작업발판을 2열로 설치하였고, 안전난간과 승강설비는 미설치 상태로 이동식비계와 발코니 난간벽의 높이 차(약440mm)를 고려할 때 승강하거나 작업발판위에서 작업 시 떨어짐 위험이 있음.

- 이동식비계를 설치하여 작업하는 경우 이동식비계의 작업발판으로 안전하게 승강할 수 있는 계단, 사다리 등의 승강설비(통로)를 설치하고, 항상 사용할 수 있는 상태로 유지하여야 하며,
- 이동식비계의 수평 보강재를 승강용 디딤대로 사용할 경우 수평 보강재의 간격, 길이, 벽면과의 이격거리 등 산업안전보건법, 고용노동부 고시 등 관련 법에서 정한 기준을 준수하여야 함.

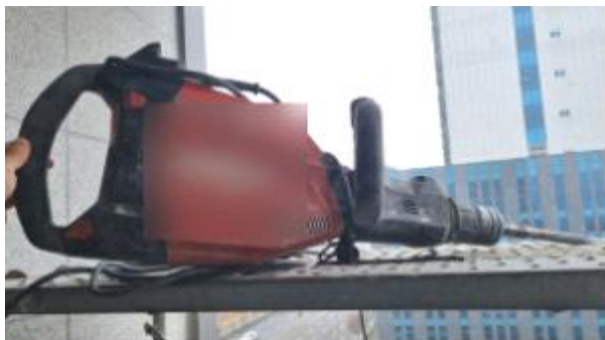
- 구성 : 본체 + 사이드핸들
- 타격력 : 22J
- 중량 : 11.8kg

○ (해머드릴 상태) 재해조사 당시 해머드릴은 재해자의 떨어진 위치(지상2층 발코니)가 아닌 이동식비계 작업발판 위에 있었고, 사고 전 재해자가 해머드릴을 작업발판에 내려놓은 것으로 추정됨.

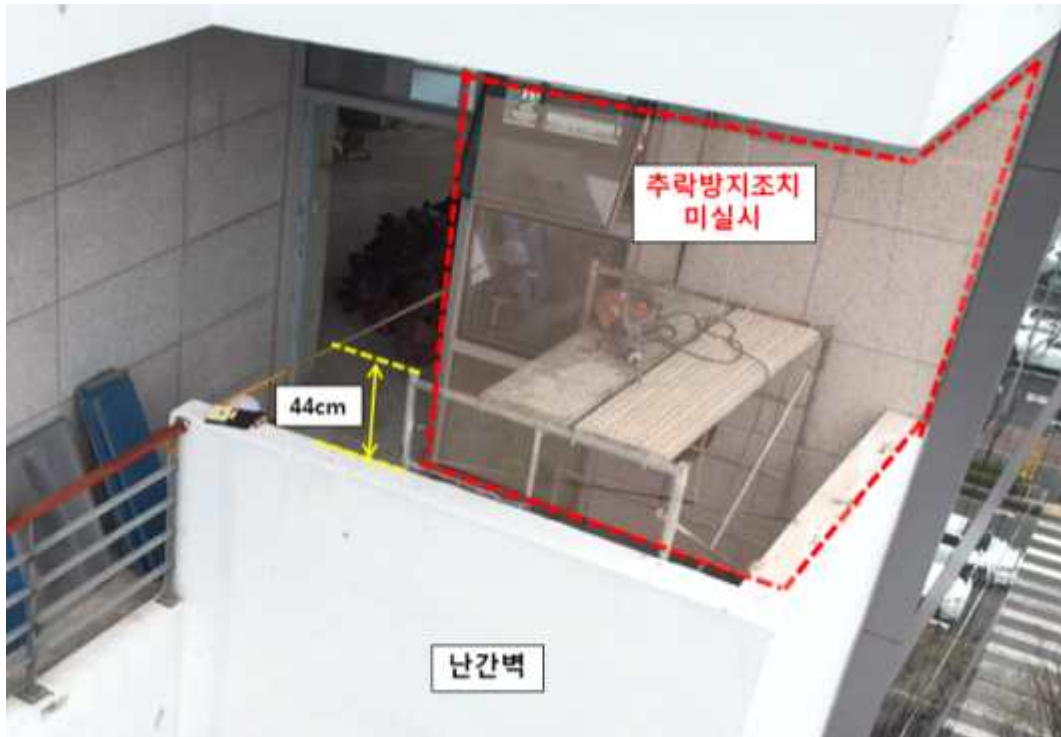
[추락방지조치 상태]

- 이동식비계의 작업발판은 지상6층 발코니 난간벽보다 약 44cm 높아 작업 및 승강 시 떨어질 위험이 있으나 안전난간 및 추락방호망 설치 등 추락방지 조치를 미 실시 하였고,
- 높이 2m이상의 추락위험이 있는 장소(지상6층 발코니,  $h \approx 19.5\text{m}$ )에 안전대를 걸 수 있는 안전대부착설비를 미설치 함.

- 이동식비계의 작업발판이 발코니 난간벽보다 약 44cm높은 상태로 작업발판에서 작업 및 승강 시 떨어질 위험이 있으나 추락방지조치를 미실시 함.

- 이동식비계의 작업발판으로 승강하거나 작업하는 등 추락할 위험이 있을 경우 안전난간, 추락방호망 설치 등 추락방지조치를 하여야 하며,
- 안전난간 및 추락방호망 설치가 곤란할 경우 근로자에게 안전대를 착용 시키고, 작업장소에 안전대부착설비를 설치하여 근로자가 안전대를 착용하고 작업 할 수 있도록 하여야 함.

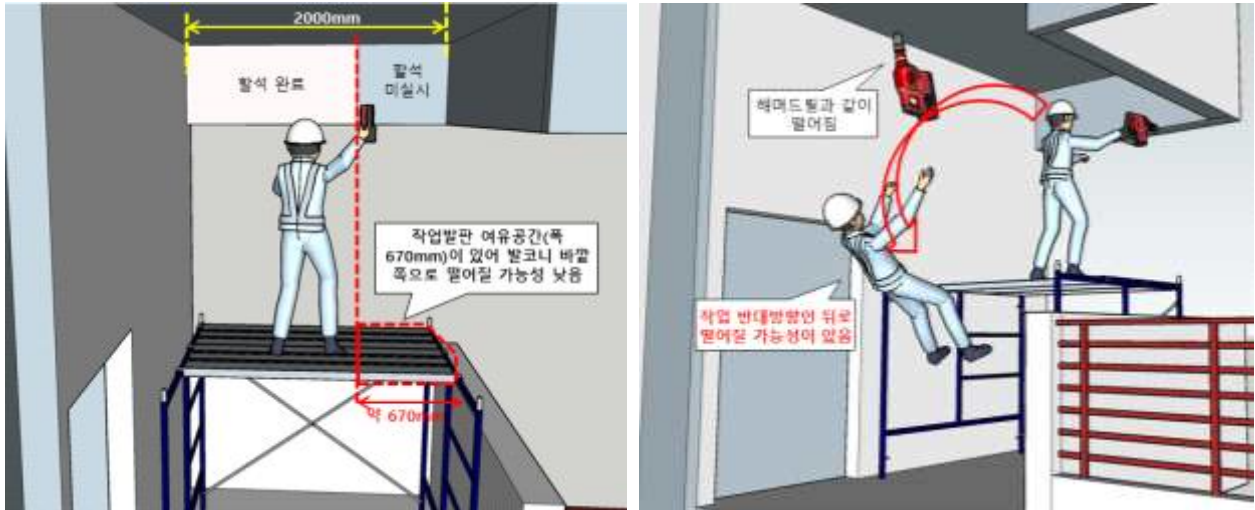
[추정1 작업 중 떨어짐]

(추정1 : 이동식비계의 작업발판위에서 작업 중 떨어짐) ①지상7층 발코니 하부 보 할석 작업상태(전체의 2/3부분까지만 작업), ②해머드릴이 작업발판 위에 있는 점 ③재해 전 할석 작업소리가 안들린 부분(현장관계자 면담내용) 등을 고려했을 때 작업 중 발코니 바깥쪽으로 떨어졌을 가능성은 낮음.

※ 작업 중 떨어졌을 경우 작업 반대 방향인 지상6층 발코니 바닥으로 떨어졌을 가능성이 있으며, 작업에 사용한 해머드릴이 같이 떨어졌을 가능성이 높음.

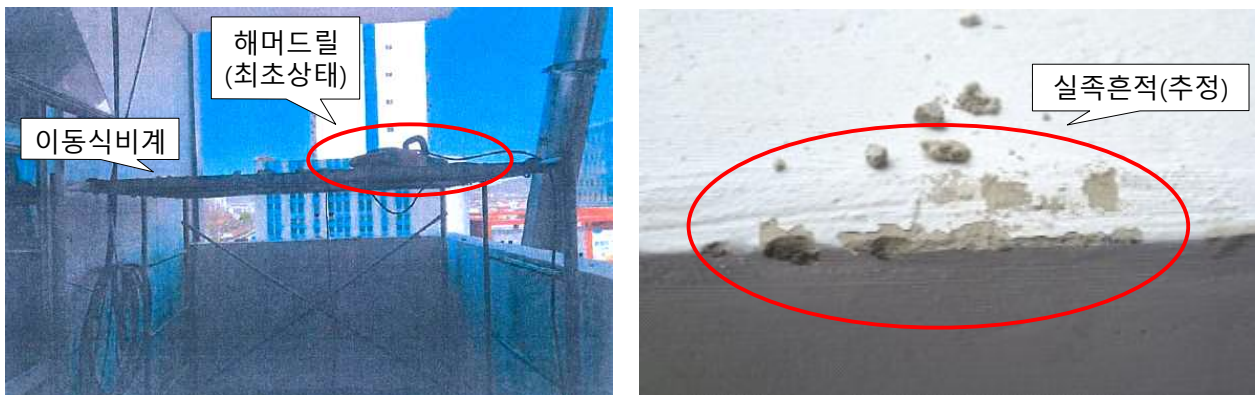
[추정2 승강 중 떨어짐]

(추정2 : 이동식비계 승강 중 떨어짐) ❶재해자가 지상6층 발코니 바깥쪽으로 떨어진 부분, ❷발코니 난간벽에 실족흔적으로 추정되는 자국이 있는 점, ❸해머드릴이 이동식비계 작업발판 위에 있던 점 등을 고려할 때 가능성이 높음.

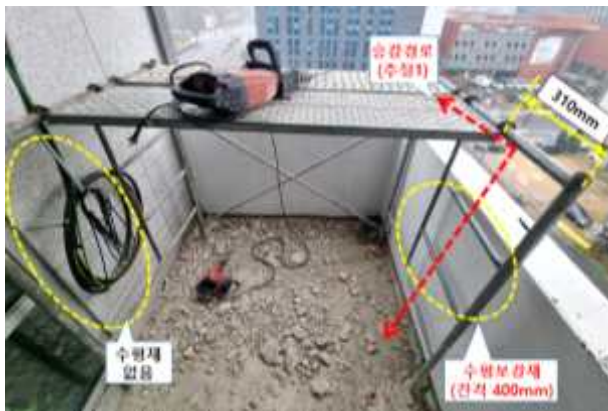
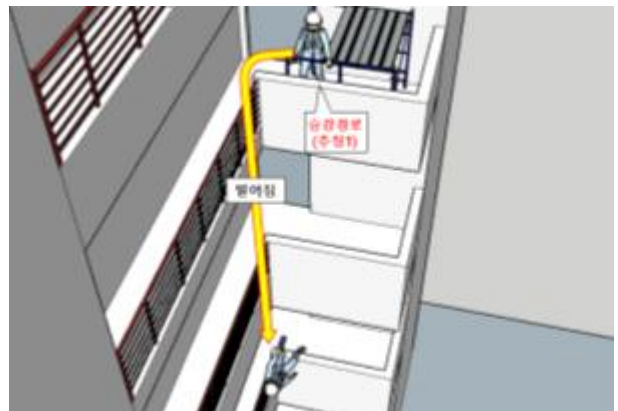
[이동식비계 승강 추정 경로1]

(추정3 이동식비계의 수평 보강재) 이동식비계에 작업발판을 설치 한 후 남은 폭 여유공간(약 310mm)으로 이동식비계의 수평 보강재(간격 400mm)를 디딤대\*로 사용하여 승강함.(가능성 높음)

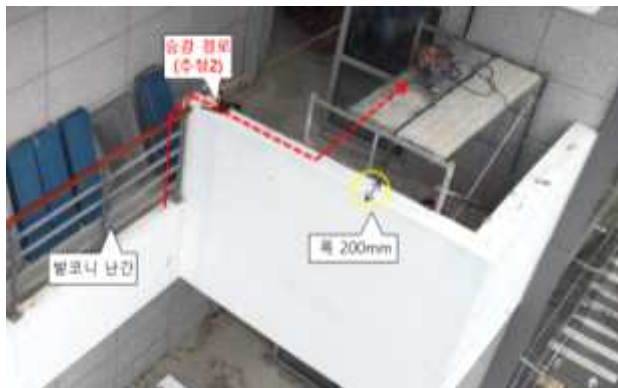
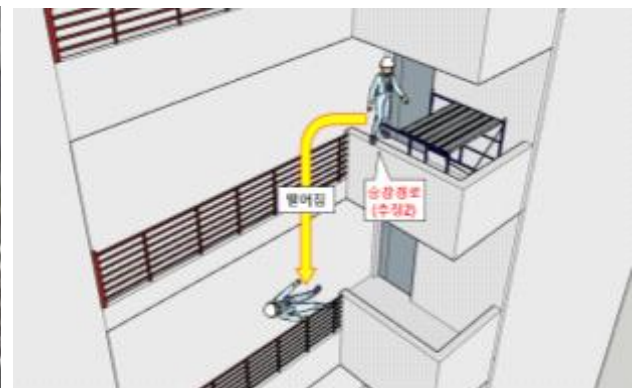
[이동식비계 승강 추정 경로2]

(추정4 발코니 난간벽) 발코니 난간을 밟고 난간벽으로 올라간 후 이동식 비계로 이동하는 경우 승강 및 이동 동선이 길고, 난간벽의 폭이 협소 (200mm)하여 보행하기 어려움.(가능성 낮음)

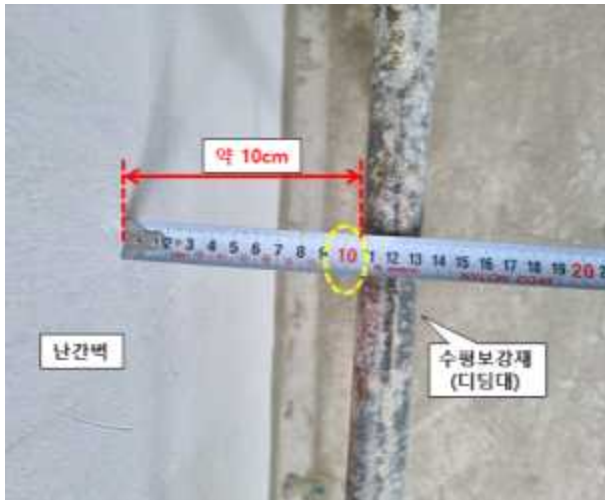
[난간벽과 수평보강재 이격거리]

- 재해자의 이동식비계 승강경로 추정에 따라 가능성이 높은 이동식비계의 수평 보강재를 디딤대로 사용(추정3)하여 승강하였을 경우,
- 수평 보강재와 난간벽의 이격거리(약10cm) 등을 고려했을 때 산업안전보건법의 사다리식 통로 기준에 부적합함.

- 이동식비계 작업발판 위에서 할석작업 시 작업발판으로 안전하게 승강할 수 있는 계단, 사다리 등의 승강설비(통로)를 미설치하였고,
- 디딤대로 사용할 수 있는 이동식비계의 수평 보강재가 산업안전보건법의 사다리식 통로 기준에 부적합 함.

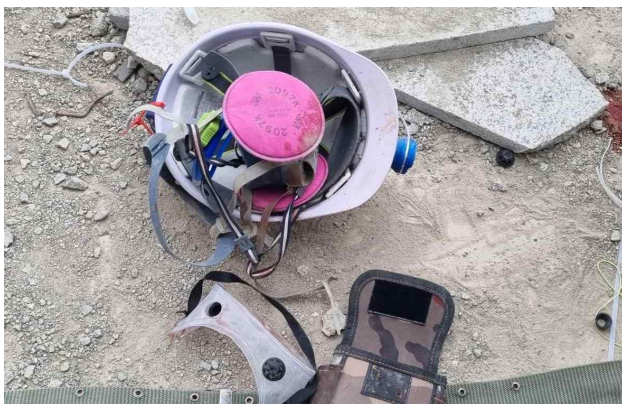
[재해자가 착용한 안전모]

- 떨어진 위치의 안전모 상태와 현장관계자 면담 내용 등을 고려할 때 재해자는 안전모를 착용하고 작업한 것으로 판단되며,
- 상현종합건설(주)에서 재해자에게 안전대는 지급하였으나, 작업장소에 안전대 부착설비 미설치, 방치된 안전대 등을 고려할 때 할석작업 시 안전대는 미착용 한 것으로 판단됨.
