## 재해원인조사 의견서

# 재해조사 의견서

| | 현장명 | 도시생활형주택 신축공사 | 소 | 현장 | 서울 관악구 | | |

| ○ 2023.03.23.(수) 09:20경 서울 관악구 소재 「도시생활형주택 신축공사」 현장에서, |

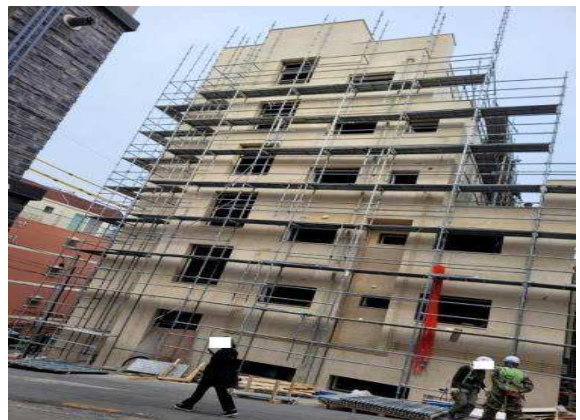
【사진 2】사고 발생 당시 현장 전경(우측면)

- 2023.03.23.(목) 07:00경 비계 해체작업을 위해 **디에스종합상사** 소속 근로자 11명이 출역함.
  - 조희 및 T.B.M을 실시하고, 작업 준비를 함.
- 08:00경 비계 해체 작업을 실시함.
- 09:00경 우측면 비계를 최상단으로부터 2단 해체 완료한 후, 정면 비계로 작업 위치를 옮김.
- 09:20경 각 단의 작업자들이 상단의 해체한 부재를 아래로 전달하던 중,
  - 4단에 있던 작업자가 상부로부터 부재를 받아 2단으로 전달하는 과정 중에 부재를 놓쳤고,
  - 2단에 있던 작업자의 안전모를 스치면서 부재가 낙하하여,
  - 지상에 있던 피해자가 낙하하는 부재에 얼굴에 맞고 뒤로 쓰러지며 머리를 바닥에 부딪힘.
- 09:26경 현장소장의 신고로 병원으로 이송됨.
- 2022.03.25.(토) 16:20경 피해자가 치료 중 사망함.

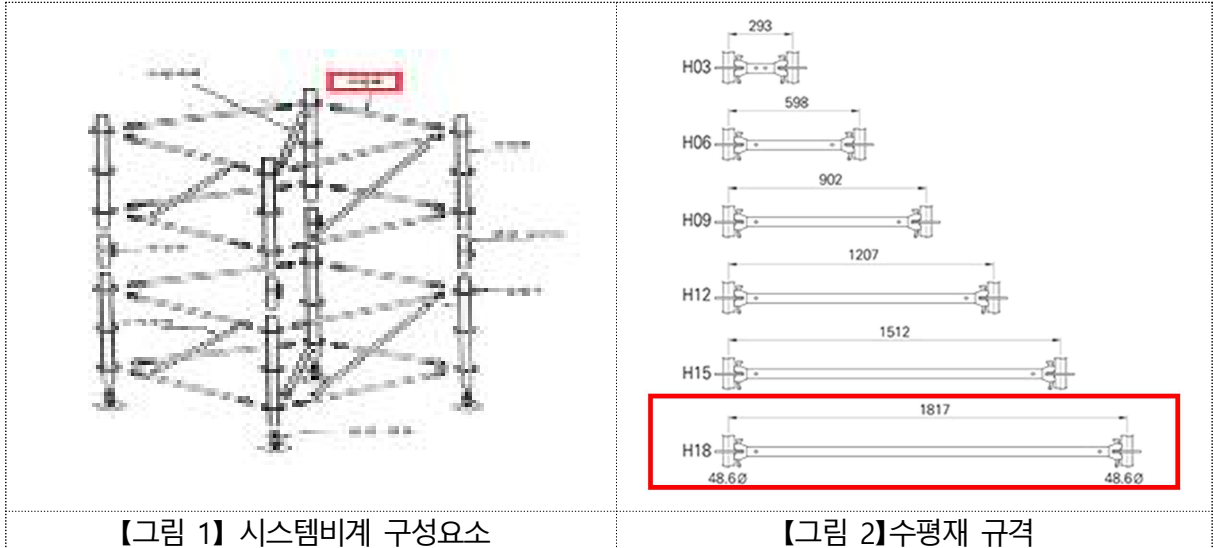
【그림 1】 시스템비계 구성요소

○ (규격) 피해자가 맞은 자재는 수평재로 길이 약 1.8m, 무게는 약 4.8kg임.

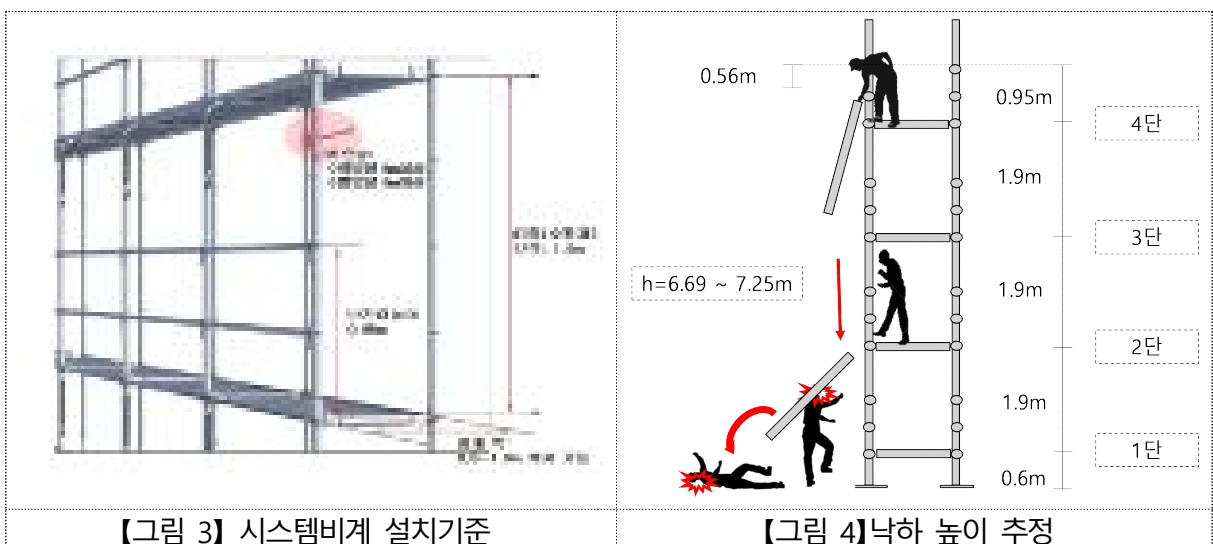
【그림 4】 낙하 높이 추정

○ (낙하 높이 추정) 외부비계 4단에 위치한 작업자가 2단으로 부재를 전달하던 중 부재가 떨어짐.

- 시스템비계 설치기준을 참고하여 추정한 부재의 낙하 높이는 약 7.25m임.

※ 부재 전달 중 낙하하였으므로 팔 길이\*(0.56m)를 고려하여 6.69~7.25m 범위 내에서 낙하하였을 것으로 추정됨.

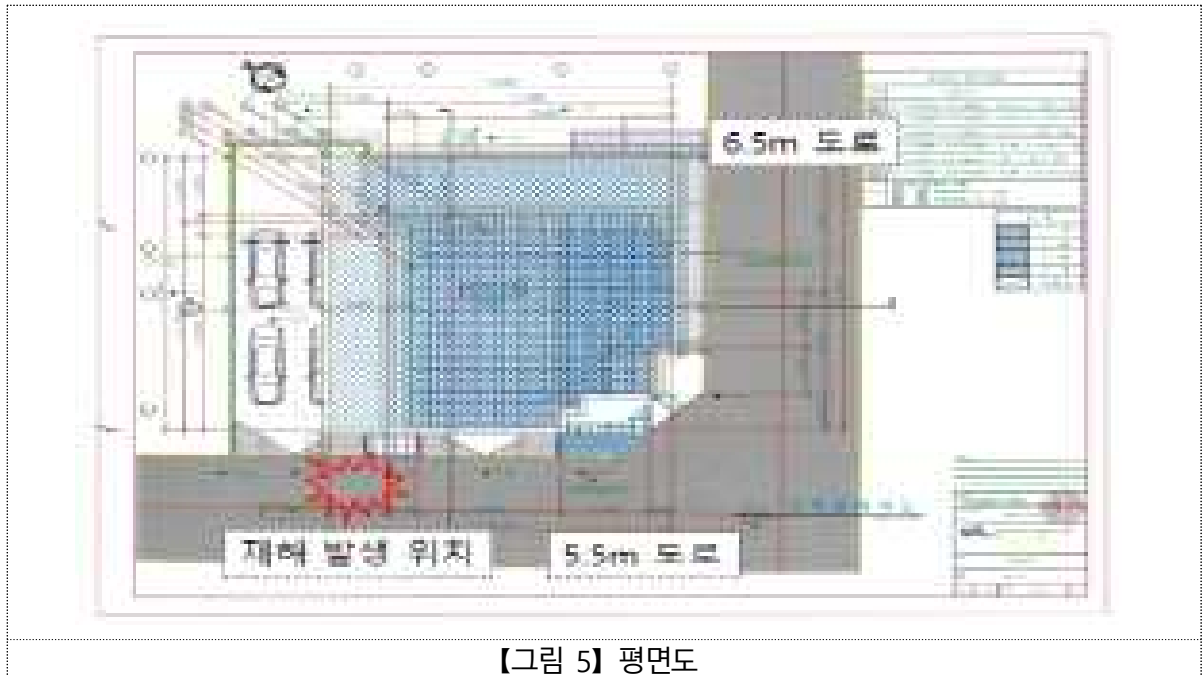
- (장소 현황) 재해 발생 건물은 사거리에 위치하고 있고, 건물 정면(폭 5.5m)과 우측면(폭 6.5m)이 1차선 도로에 인접하여 있음.

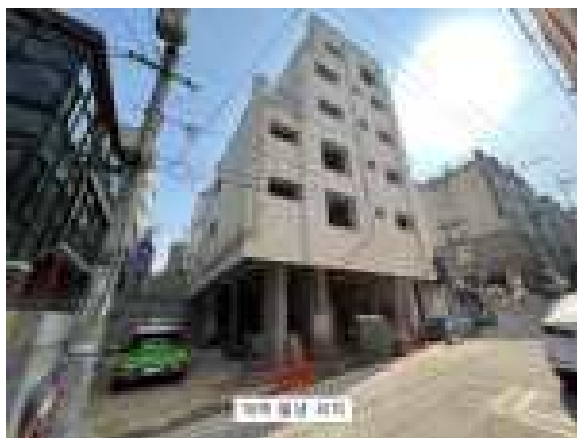
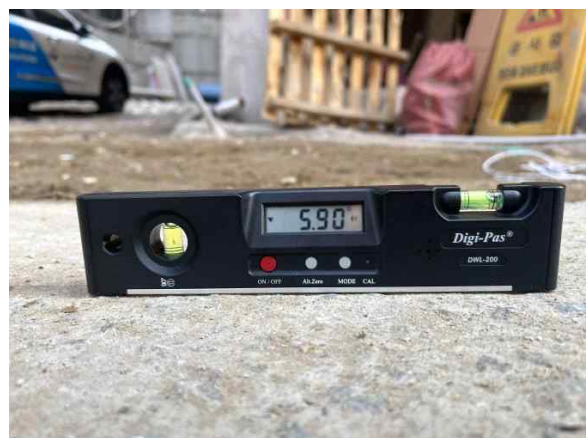
- (작업 공간) 재해 당시 시스템비계가 설치되어 있었고, 재해 발생 추정 위치의 지면 경사는  $5.9^{\circ}$  이고, 건물 정면 인접도로는  $5.3^{\circ} \sim 9.2^{\circ}$  의 경사지임.
- 인접도로 정면부에는 주차라인이 그려져 있고 전신주 등이 설치되어 있으며, 재해 당시에는 내·외부 마감 작업 등으로 인한 자재들이 적치되어 있었음.

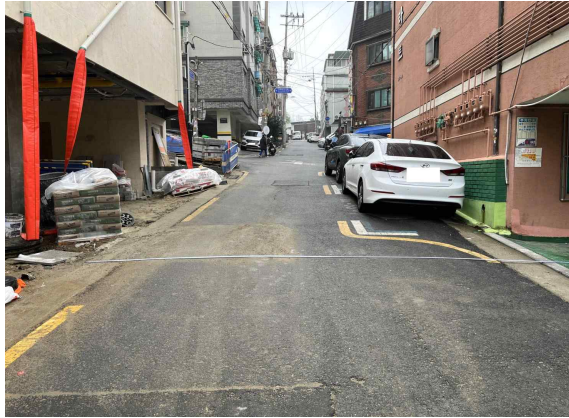
【사진 5】 정면 인접도로

- 인양 장비 반입 시 양일간 도로점용이 필요하며, 아웃트리거 확장 폭 등을 고려한 작업 공간 확보가 필요하나,
- ☞ 각 인접도로에는 주차된 차량이 다수 있었고, 통행이 활발하여 인양 장비 반입을 위한 도로점용이 어려웠을 것으로 판단됨.

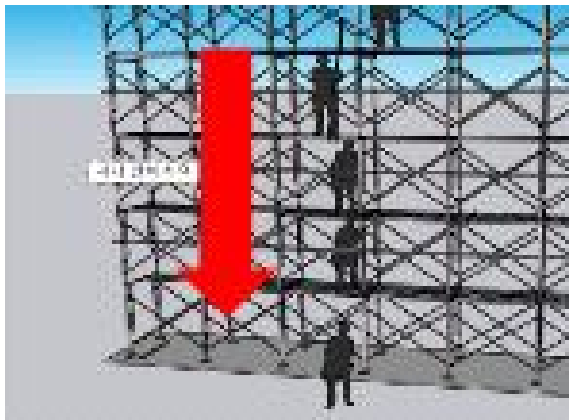
【그림 6】인력 하역 방법

- (작업 방법: 인력 하역) 작업자들이 외부비계 각 단에 위치하여,
  - 최상단의 작업자가 상부 부재(강관비계, 작업발판 등)를 해체하면서 아랫단에 있는 작업자에게 부재를 전달하고,
  - 최종적으로 최하단(지상)의 작업자가 부재를 받아 정리함.
- (작업 상태) 달줄 또는 달포대를 사용하여 하역작업을 실시하지 않았고,
  - 각 단에 작업자가 위치하여 작업하지 않은 것으로 확인(3단 작업자 부재)되어,
- ☞ 작업 방법, 위치 등이 관리·감독되지 않았던 상태로 판단됨.

- 비계 해체 등 해체부재 하역 작업 시 달줄, 달포대 등 하역 기구를 사용하여 부재를 놓치는 등 낙하물이 발생하지 않도록 작업하여야 함.

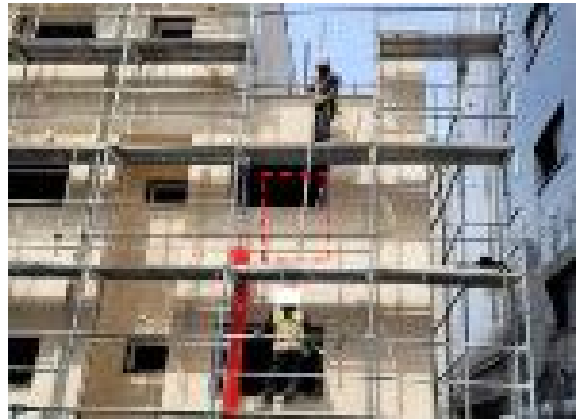
【사진 7】 사고 발생 전 작업 사진

- 하역 기구 미사용
  - 비계해체 작업 시 해체된 부재를 달줄, 달포대 등 하역 기구를 사용하여 안전하게 하역하지 않아 비계가 낙하하여 재해 발생.
- 작업계획서 미작성
  - 중량물을 인력 하역하는 작업 전 낙하 등에 대한 안전대책이 포함된 작업계획서를 작성하여야 하나 미작성.
- 관리감독자의 유해·위험 방지업무 미실시
  - 높이 5미터 이상의 비계 해체작업 시 부재 하역방법 및 순서를 감독하고 근로자 개인보호구 착용상태 등을 감시하여야하나 미실시.
- 위험성 평가 미실시
  - 비계 해체작업 전 부재의 낙하 위험에 대한 대책 등을 포함한 위험성평가를 실시하여야 하나 미실시.
