## 재해원인조사 의견서

한국 산업 안전 보건공단

# 재해조사 의견서

- 2023. 3. 27.(월) 09:20경 경기도 광주시 소재 광주철공소 소속 재해자가
- 도색 작업을 위해 바닥에 놓인 인테리어 구조물(반제품, 약 500kg의 금속 재질, “ㄷ”자 형태)을 천정주행크레인을 사용하여 수직으로 일으켜 세우던 중 슬링벨트가 혹에서 빠지면서 반제품이 기울어져 쓰러졌고,
- 쓰러지는 반제품에 재해자의 머리가 깔려 사망한 재해임.

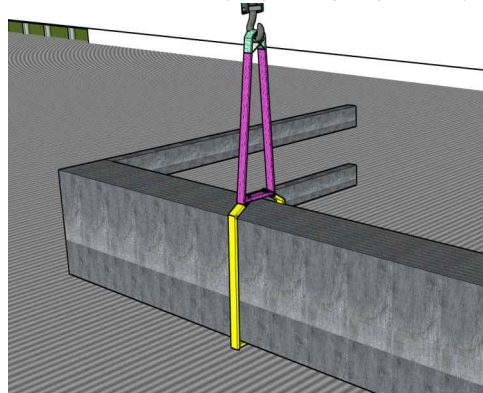
- [07:40경] 재해자와 동료작업자 C(국적 : 중국) 출근
- [08:00경] 금속 반제품 제작 업무 시작
- [09:18경] 미관 및 녹 방지 페인트 작업 위해 슬링벨트 2개를 사용하여 천정주행크레인으로 금속 반제품을 인양하기 시작
  - 슬링벨트가 짧아[슬링벨트 길이: 2.0m // 체결부위 둘레: 2.1m] 1개로 반제품의 인양이 불가능하여, 2개의 슬링벨트를 아래 그림과 같이 Basket 걸이로 연결함

[그림 1] 인양물과 훅에 걸린 슬링벨트 모습

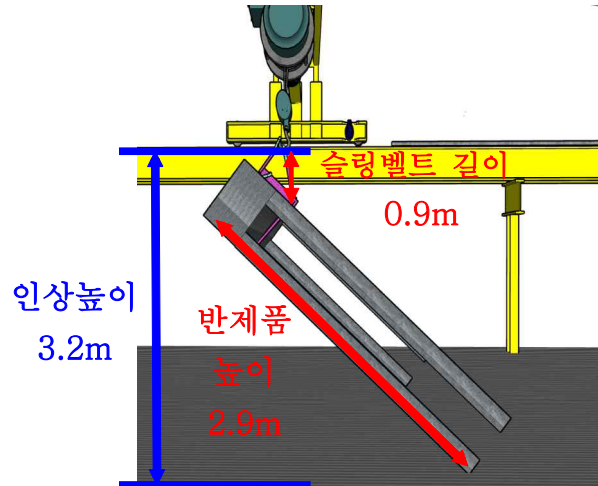
- [09:19경] 동료작업자는 펜던트 스위치를 조작하여 수직인양 방법으로 달기구를 최대높이(3.2m)까지 올렸으나 높이 2.9m의 반제품(슬링벨트 길이 0.9m<sub>Basket</sub> 결이시) 포함하여 높이 3.8m)을 수직으로 세우지 못하였음

[그림 2] 최대인양 했으나 세우지 못한 인양물

- 인양물(반제품)은 높이가 2.9m이며, 혹의 최대 상승높이는 3.2m로 슬링 벨트의 길이(Basket자 길이시 90cm)를 고려하면 인양 방법에 따라 혹을 최대 높이로 상승시켜도 인양물을 세울 수 없음에도 이를 고려하지 않고 무리하게 인양작업을 수행하였음

- 인양물의 높이와 슬링벨트 길이의 합이 천정크레인 최대상승높이보다 높은 경우, 천정크레인 사용을 금지하고 외부에서 이동식 크레인을 사용하여 인양하는 등의 조치가 필요함

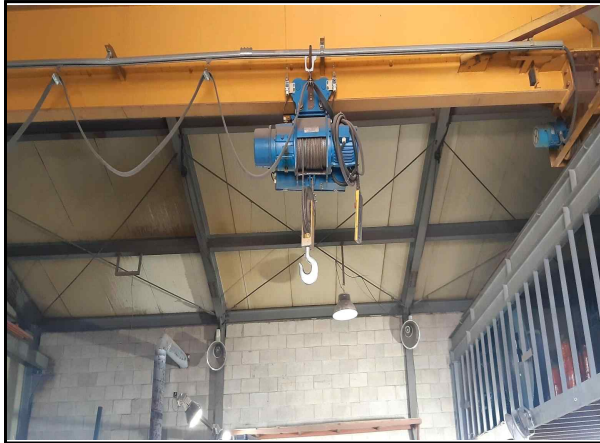
#### • 기 인 물 : 천정주행크레인

- 제 조 사 :
- 모 델 : 미상(명판 없음)
- 정격하중 : 2.8Ton
- 혹 최대상승높이 : 3.2m
- 설치년도 : '09년 ~ '10년(기록 없음)
- 안전인증 : 대상(미인증)
- 안전검사 : 대상(미검사)
- 조작법 : 펜던트 스위치
- 설치자 : 사업주(중고 구매 및 직접 설치)

- (방호장치) **혹해지장치**, 권과방지장치, 과부하방지장치 없음
- (안전관리) 정격하중 2.8Ton으로 **안전인증과 안전검사** 대상이나 인증 및 검사 이력 없음

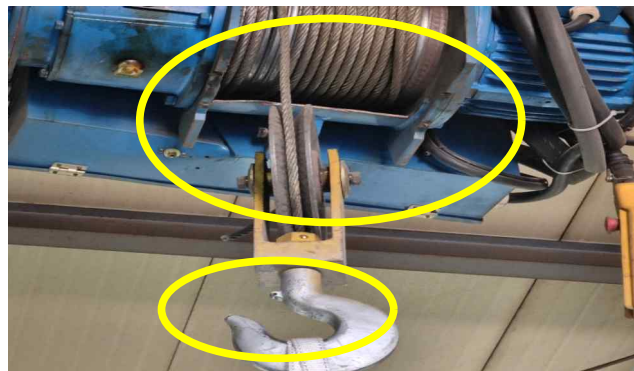
[사진4] 혹해지장치 등 방호장치 없음

- 와이어로프 등이 혹으로부터 이탈하는 것을 방지하기 위한 해지장치를 설치하지 않고 작업함

- 사업주는 크레인(정격하중 0.5Ton이상) 사용시 안전인증을 받은 설비를 사용하고 정격하중 2.0Ton 이상인 경우 주기적으로 안전검사를 받아야 하나, 2.8Ton 크레인임에도 안전인증과 안전검사를 모두 받지 않아 방호장치가 없음에도 개선하지 않고 사용함

- 해지장치를 사용하여 슬링벨트, 와이어로프 등이 혹으로부터 이탈하는 것을 방지

- 안전인증 및 안전검사 받은 천정크레인을 사용하고, 주기적으로 방호장치 작동 유무, 파손 유무를 점검

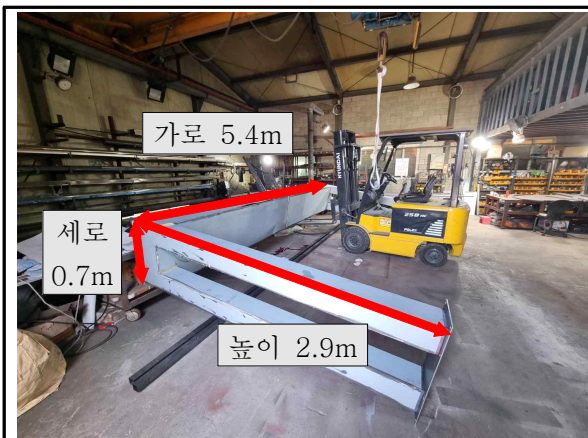
#### • 가 해 물 : 금속 반제품(인테리어 구조물)

- 재 질 : 철판(외부 1.2T, 내부 1.4T)
- 중 량 : 약 500Kg
- 높 이 : 2.9m
- 가 로 : 5.4m
- 세 로 : 0.7m

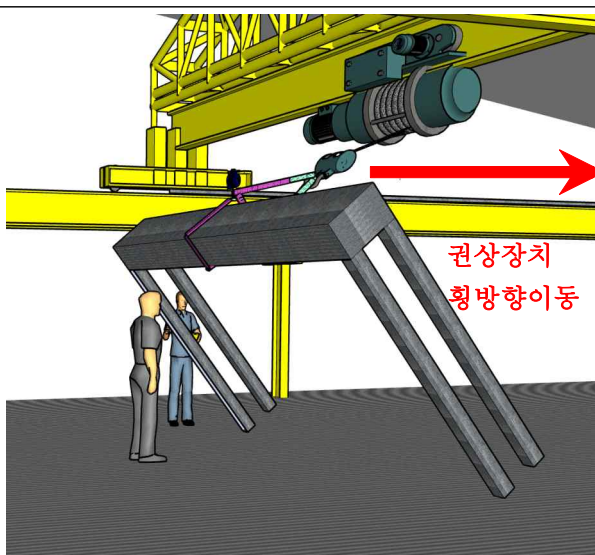
3. 후 최대 상승 후 권상장치를 횡방향으로 이동하며 인양

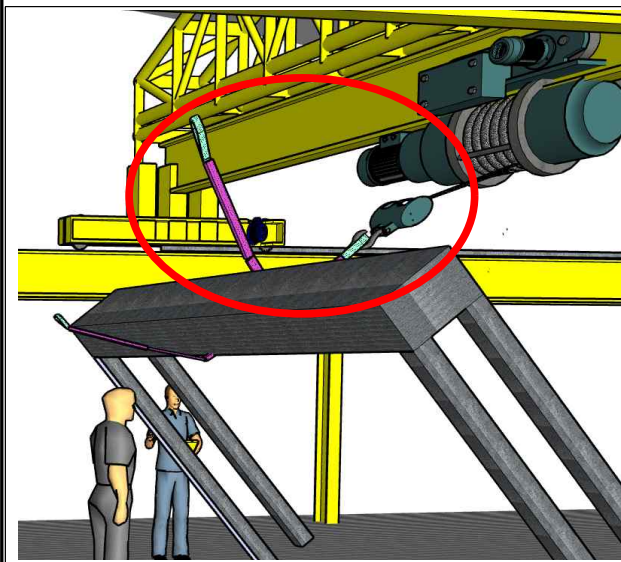
4. 슬링벨트 고리가 혹에서 이탈  
(혹 해지장치 없음)

∴ 위와 같은 ①, ②, ③의 Case를 종합적으로 고려하였을 때 벨트와 혹이 불안정하게 체결 된 상태에서 천정크레인이 횡방향 이동하면서 벨트가 혹에서 이탈한 것으로 추정함

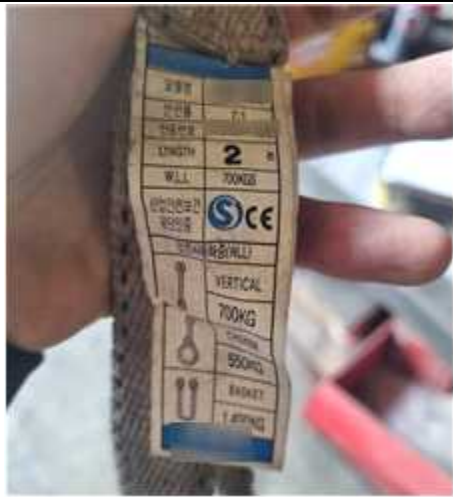
##### • 슬링벨트 제원

- 제 조 사 :
- 모 델 명 :
- 정격하중 : 700Kg(수직걸이시)
- 수직길이 : 2.0m
- 안전인증(S마크) 제품

- 슬링벨트는 대표가 작업 전날(3월 26일) 걸어두었던 것으로 확인됨(동료작업자 C와 인터뷰)
- 천정크레인 조작자(동료작업자 C)는 인양작업 전 슬링벨트가 혹에 정상 체결 되어있었는지 여부는 기억하지 못함
- 육안 확인 결과 슬링벨트는 변색이 심하지 않고, 몸체, 봉제부, 아이(고리)의 파단 및 봉제실의 끊어짐 등은 확인되지 않아 정상 기능을 유지하고 있던 것으로 판단됨
- [사진 6]과 같이 길이가 2m인 슬링벨트 1개로는 혹에 체결 불가능함을 확인

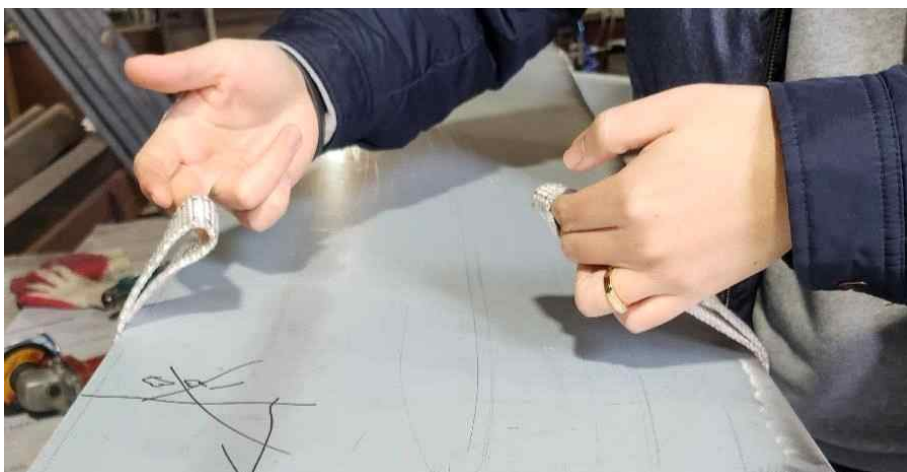
[사진5] 슬링벨트 1개는 길이가 짧아 혹에 체결 불가능

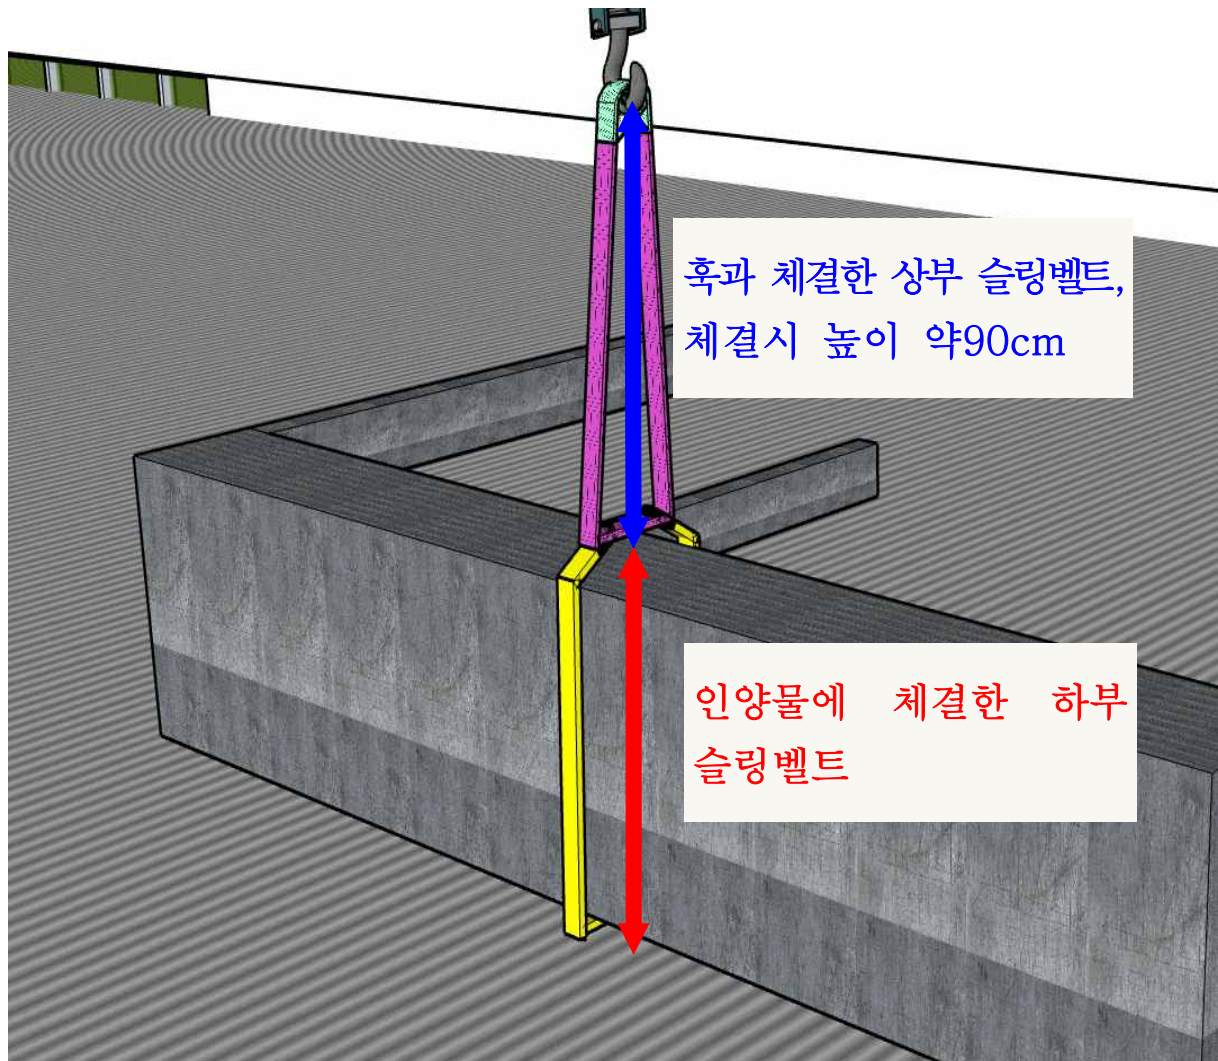
- [그림 4]와 같이 슬링벨트 2개를 Basket 방식으로 연결하여 혹에 연결함

[그림 4] Basket 방식으로 2단 연결한 슬링벨트 모습

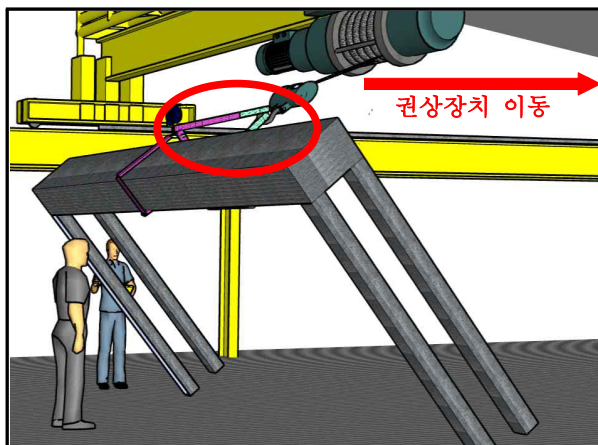
② 크레인의 횡방향 이동으로 슬링벨트에 작용하는 수평방향의 부하가 증가하는 상태(아래 그림 참조)

- 횡방향 이동시 벨트의 수평부하 증가사유

- (1) 횡이동의 경우 권상장치가 당기는 힘의 방향이 수평방향으로 전달됨
- (2) 횡방향 이동시 슬링벨트가 상대적으로 지면과 평행에 가까운 각도를 형성하게 되어 벨트로 전달되는 수평방향의 부하가 증가함
