## 재해원인조사 의견서

한국 산업 안전 보건공단

- 2023. 3. 27(월) 09:30분경 경남 창원시 소재 (주)제이엠종합건설 「창원시 마산합포구 오피스텔 신축공사」 현장에서
- (주)제이엠종합건설 소속 재해자 A가 6층 시스템비계 작업발판 위에서 작업 중
- 건물 외벽과 시스템비계와의 틈 사이(약 50cm)로 빠지면서 약 18m 아래 콘크리트 바닥으로 떨어져 사망함

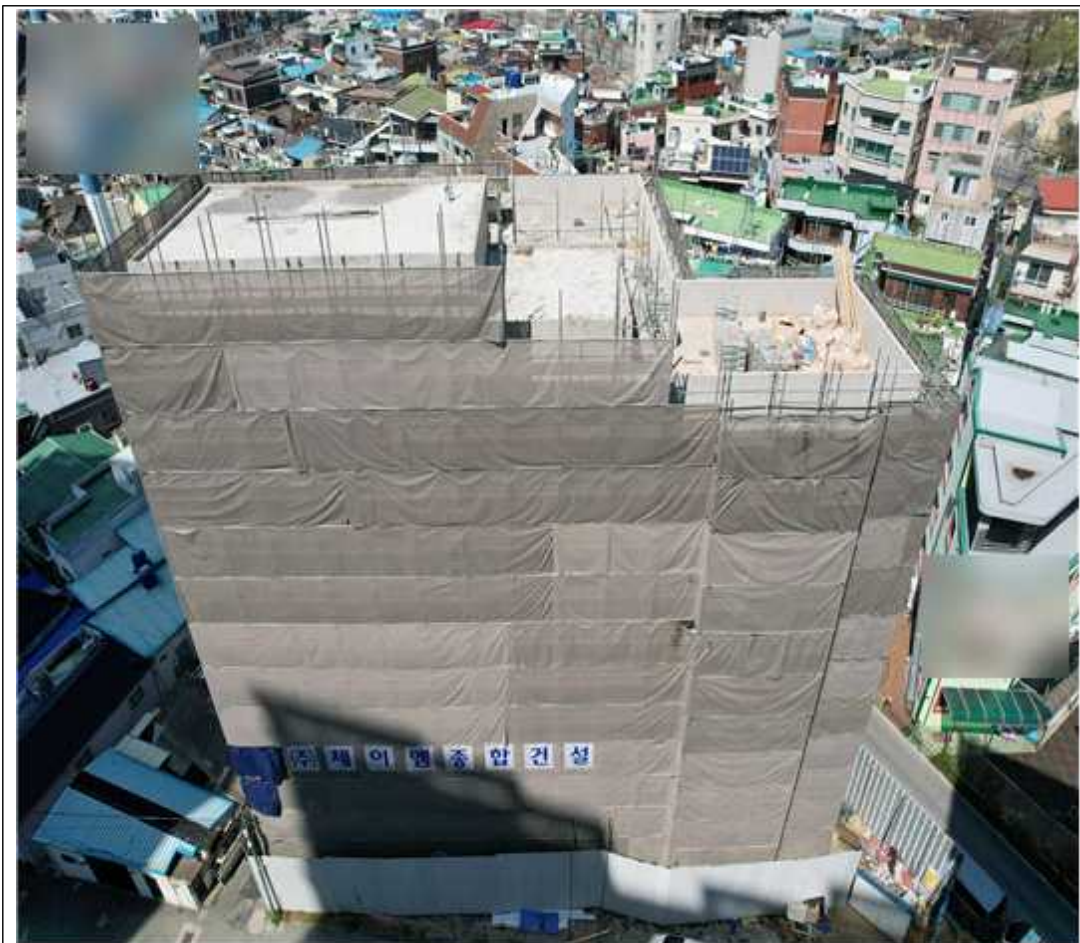
【사진1】 오피스텔 신축공사 전경

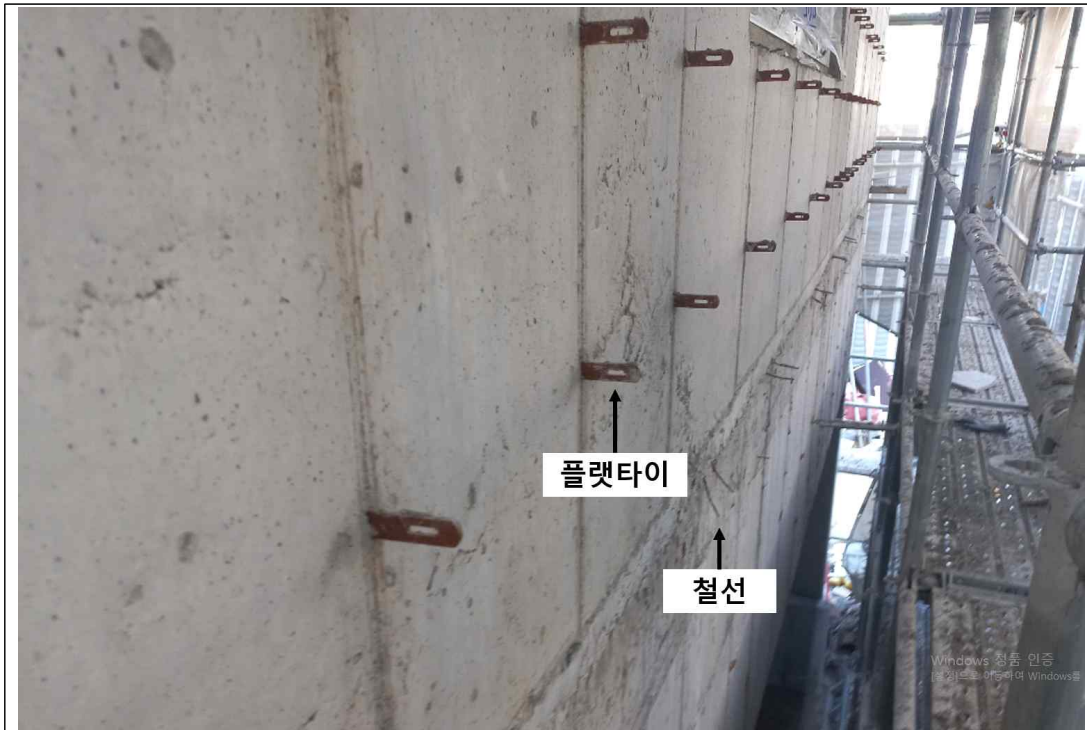
【사진2】 건물 외벽 견출작업 전(거푸집 해체 후 남은 부속철물)

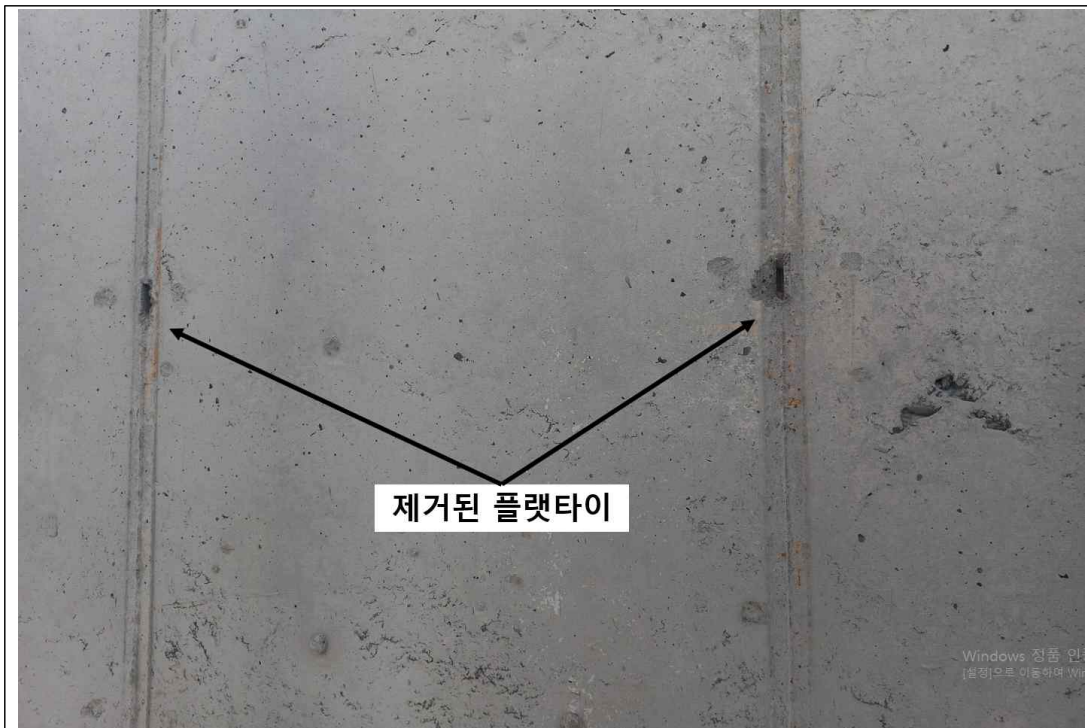
【사진3】 건물 외벽 견출작업 후 돌출물 정리 상태

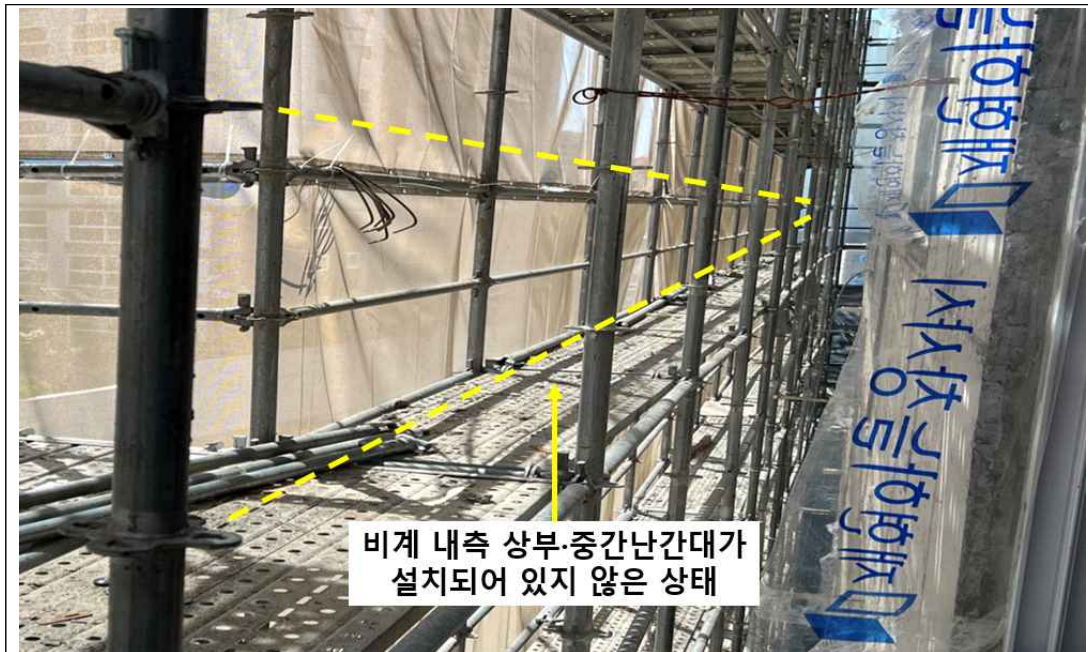
- 사고 당시 6층 거실 창틀 밖의 비계 내측에는 【사진4,5】와 같이 창틀 우측 3분의1 지점부터 비계 우측면 끝(약 22m)까지 상부·중간 난간대가 설치되어 있지 않은 상태임

【사진4】 6층 창틀 밖 비계 난간 설치상태

- 비계 내측에 작업자 추락방지를 위한 상부·중간난간대가 설치되어 있지 않은 상태에서 작업 중 떨어짐

- 비계 내·외측에는 상부 난간대, 중간 난간대 등으로 구성된 견고한 구조의 안전난간을 설치하고 작업 필요

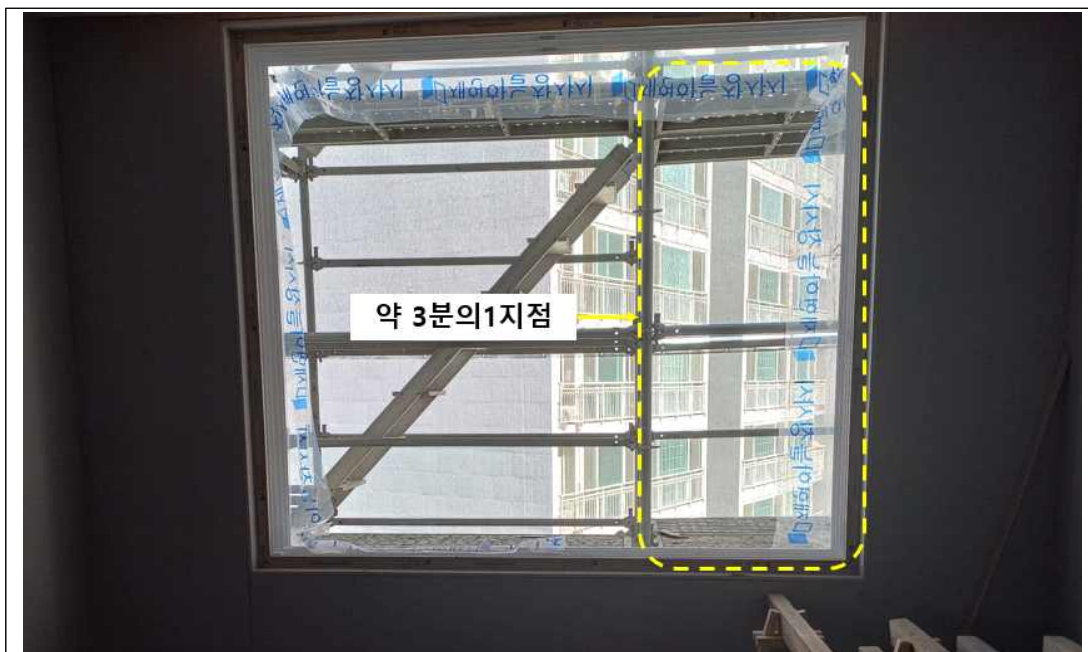
【사진5】 6층 비계 내측 안전난간이 설치되어 있지 않은 위치(사고이후 사진)

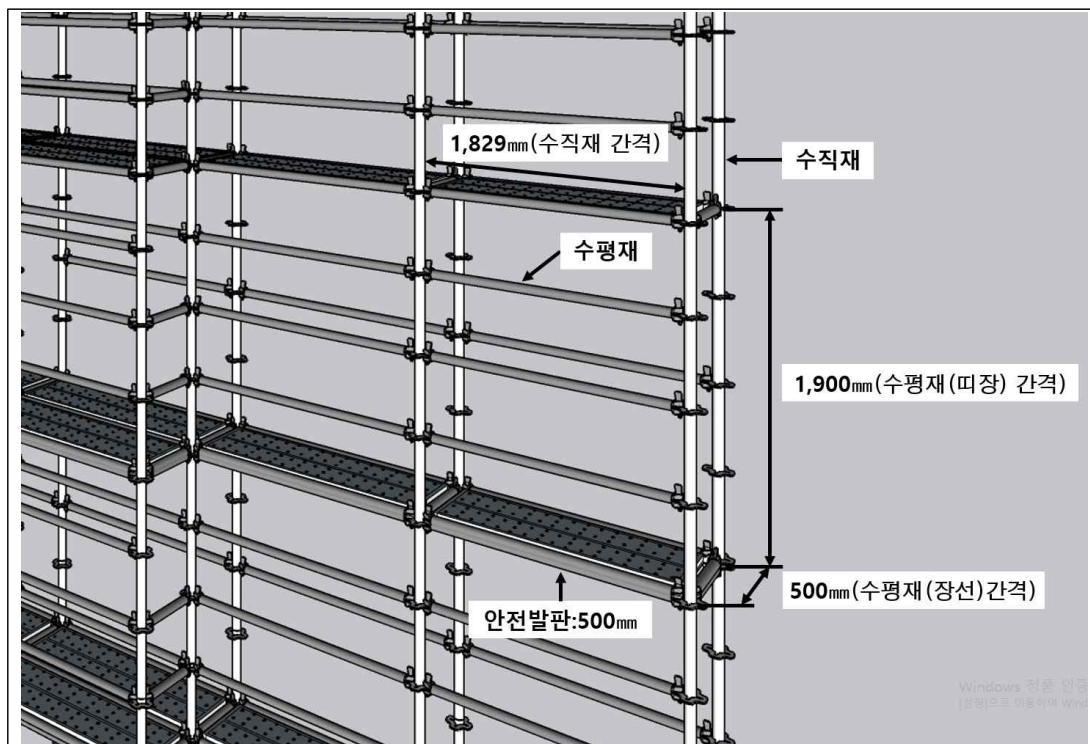
- 시스템비계 설치높이는 26.6m(14단)으로 기둥간격은 1.8m, 띠장간격은 1.9m, 벽이음 간격은 수직·수평 3.6m, 발판은 1열(승강 계단측 2열), 비계 외측에 수직보호망이 설치되어 있음

【그림1】 시스템 비계 규격

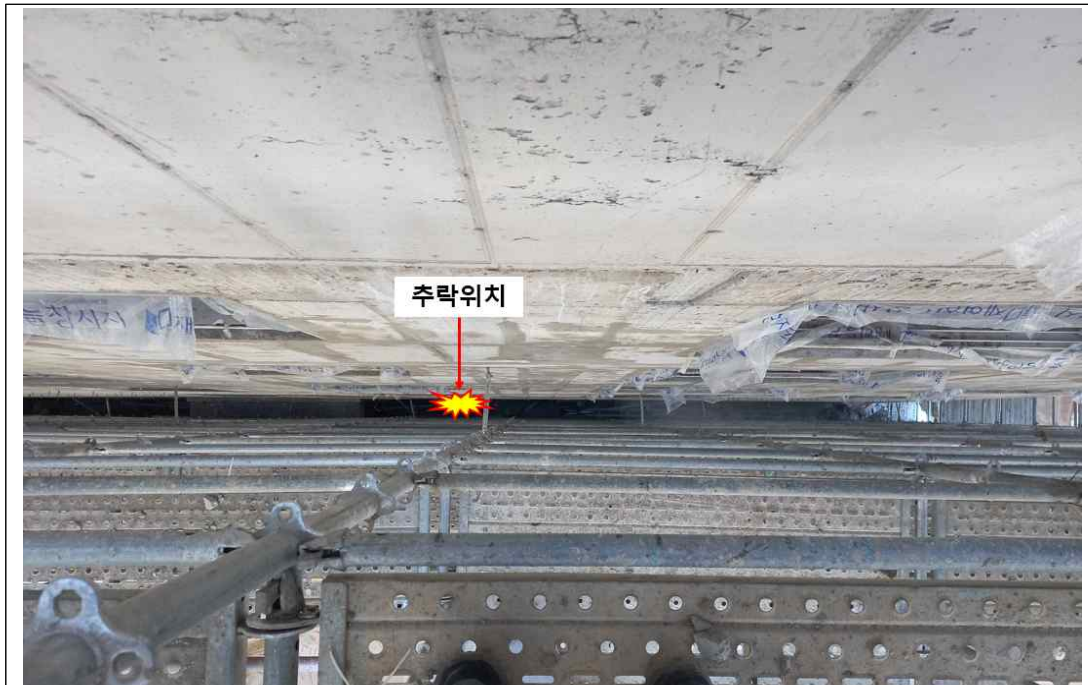
- 지상 6층 건물 외벽과 비계 작업발판 사이에 약 50cm의 틈이 있으나 추락방호망은 설치되어 있지 않음

【사진6】 6층 비계작업 발판에서 바라본 건물 외벽과 비계 사이의 틈

- 건물 외벽과 비계 틈 사이의 간격이 넓어 추락의 위험이 있으나, 추락사고를 방지하기 위한 추락방호망을 설치하지 않고 작업 중 떨어짐

- 비계 설치 시 건물 외벽과 비계 틈 사이에는 추락방호망 등 추락방지시설을 설치 후 작업 필요

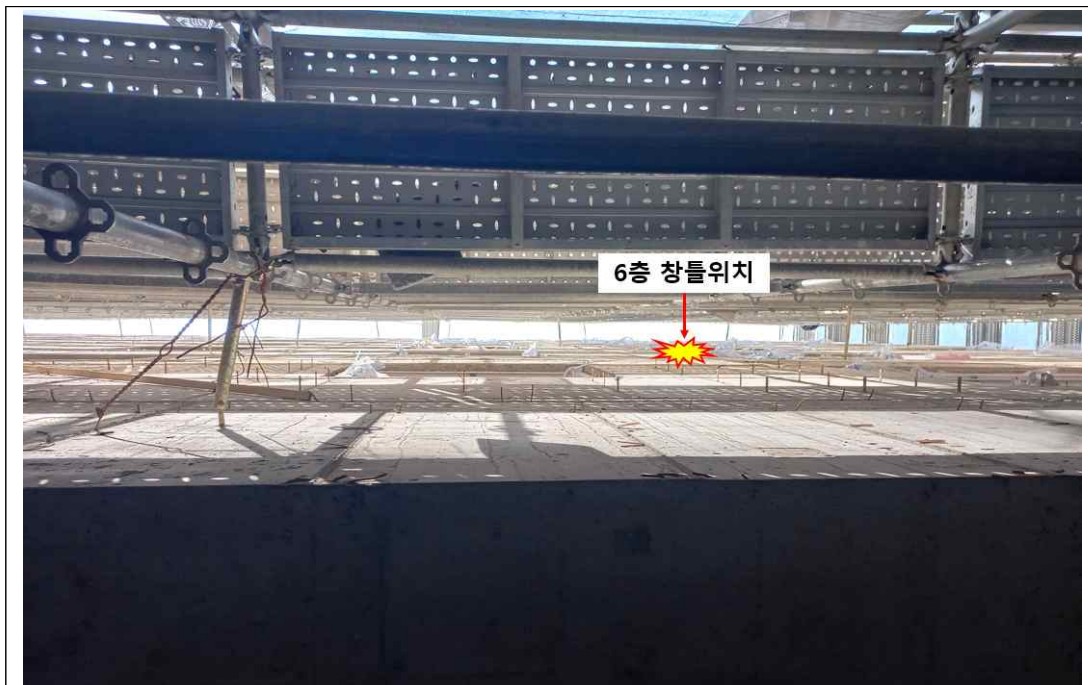
【사진7】 1층 바닥에서 바라본 건물 외벽과 비계 사이의 틈

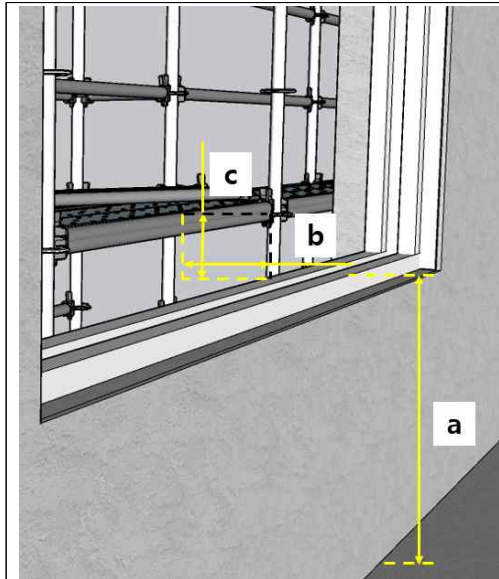
【그림2】 창틀과 비계 작업발판

| | (a) 바닥과<br>창틀<br>높이(cm) | (b) 창틀과<br>발판<br>간격(cm) | (c) 창틀과<br>발판<br>높이(cm) |
|---|---|---|---|
| 6층 | 약 78 | 약 50 | 약 10 |

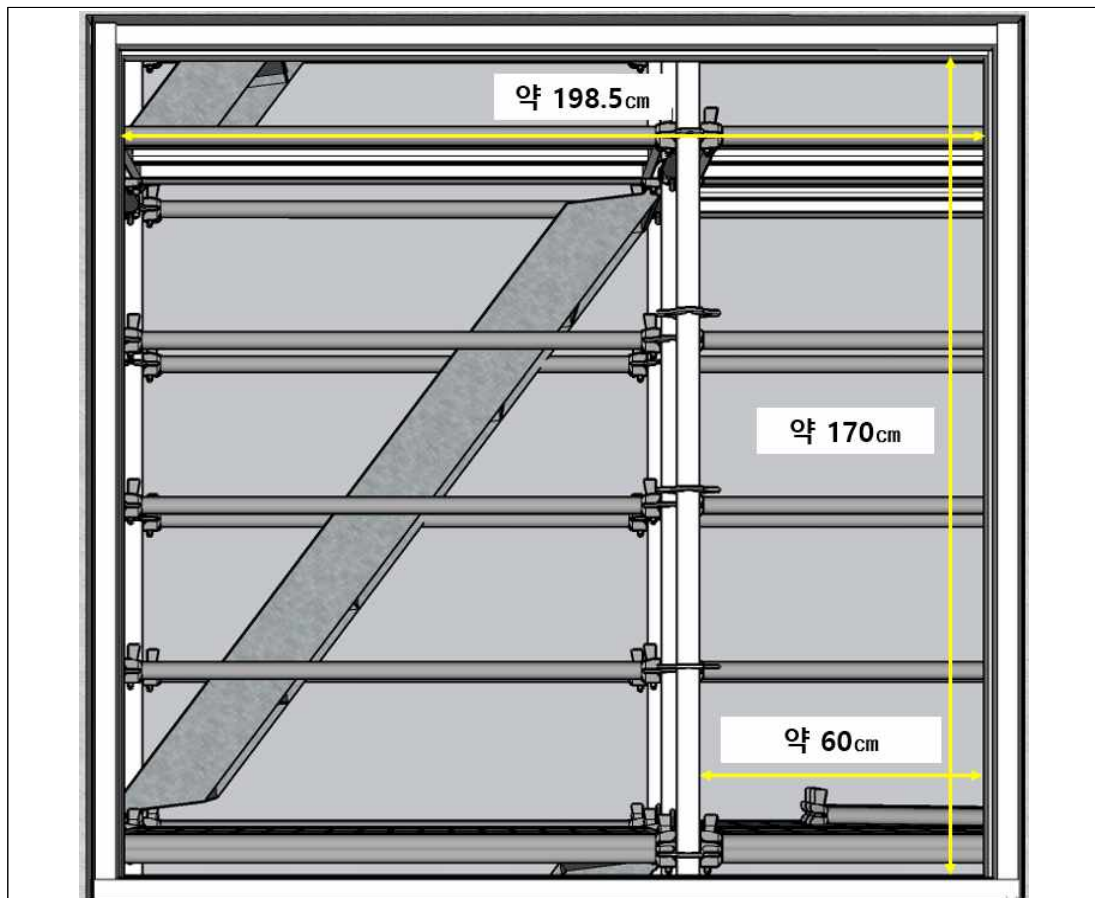
【그림3】 창틀의 가로세로 길이

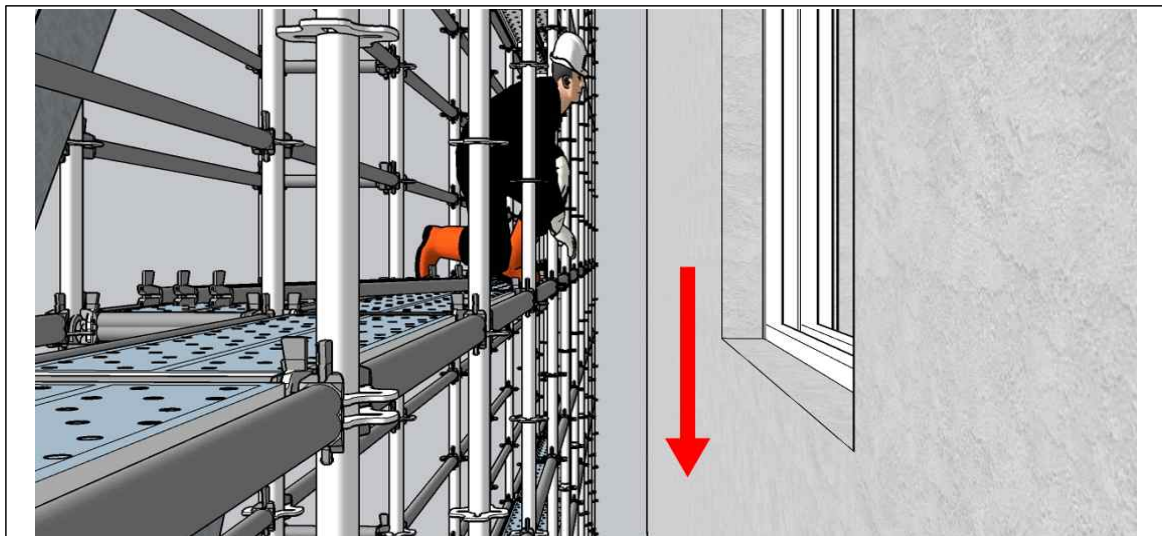
- 6층 시스템비계 작업발판 위에서 외벽의 작업 상태를 확인하는 도중 외벽과 시스템비계 작업발판 틈 사이(약 50cm)로 추락

【그림4】 사고 당시 상황도 추정

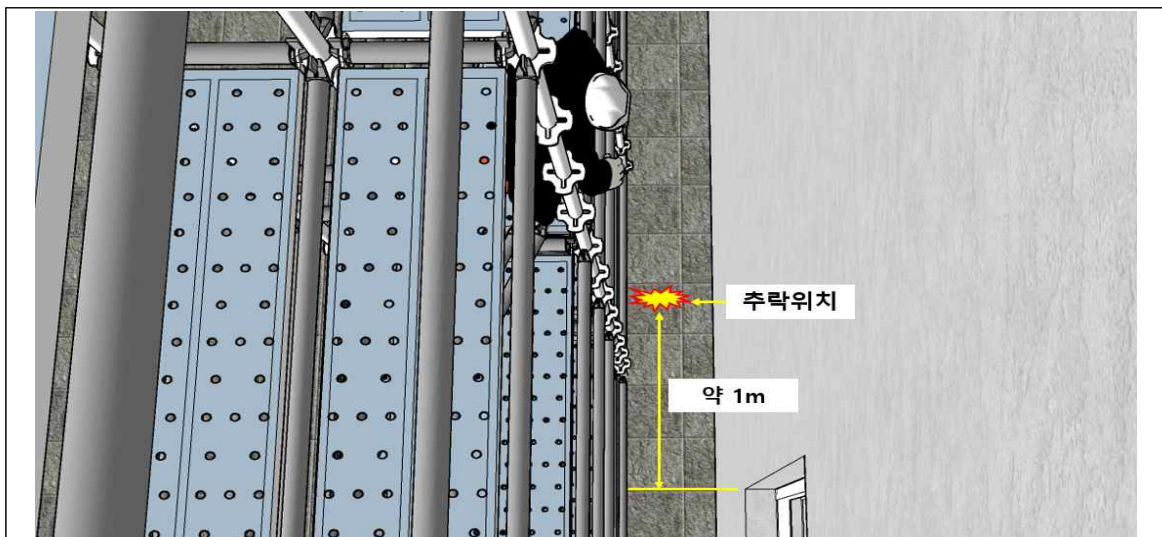
사고발생 후 재해자가 발견된 위치(6층 창틀 끝에서 우측면으로 약 1m 떨어진 지점, 【그림5】참조), 동료 작업자의 진술(7층에서 휴식 중 6층 계단으로 내려 간 것을 목격) 등을 고려해 볼 때, 다음의 경우로 추정 가능

【그림5】 창틀 끝에서 추락위치까지의 거리
