## 재해원인조사 의견서

한국 산업 안전 보건공단

- 2023. 3. 31.(금) 08:57경 서산시 소재 동양수자원개발 지하수 시추공사 현장에서 재해자(운전원)가 화물자동차에서 굴착기를 지면으로 내리던 중,
- 화물자동차에 설치된 가설대에서 굴착기의 궤도가 이탈, 전도되면서 운전원이 깔려 사망함.

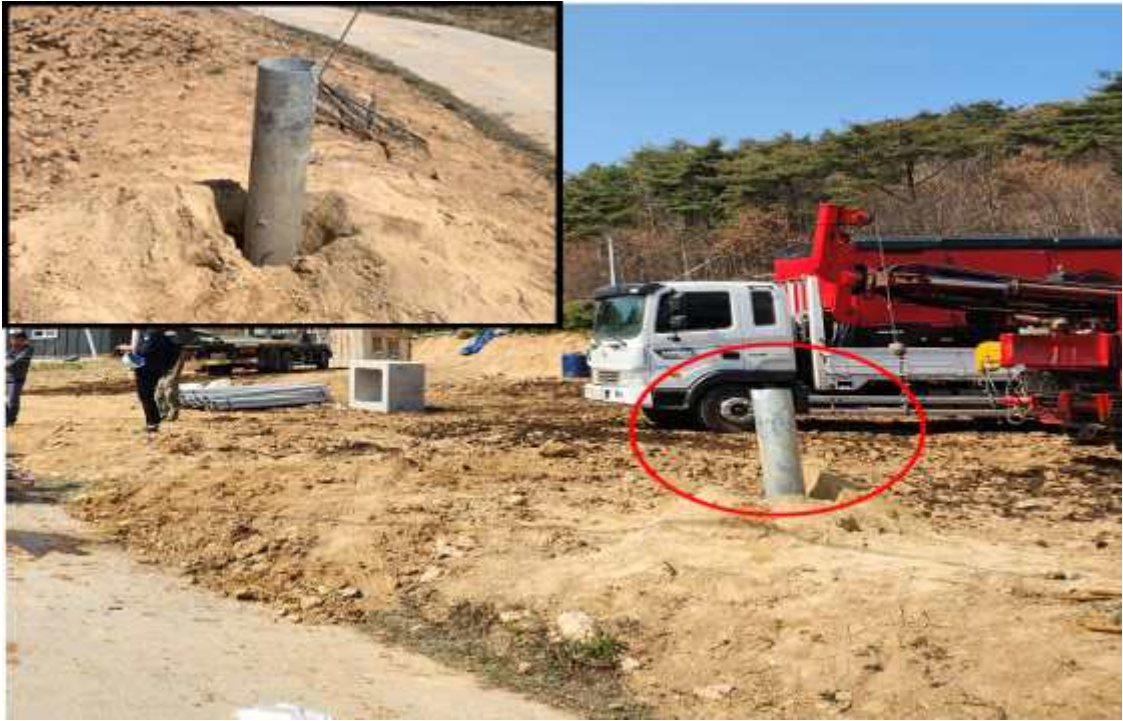
[사진 4] 시추 작업 진행상태 (시추공 1개 설치)

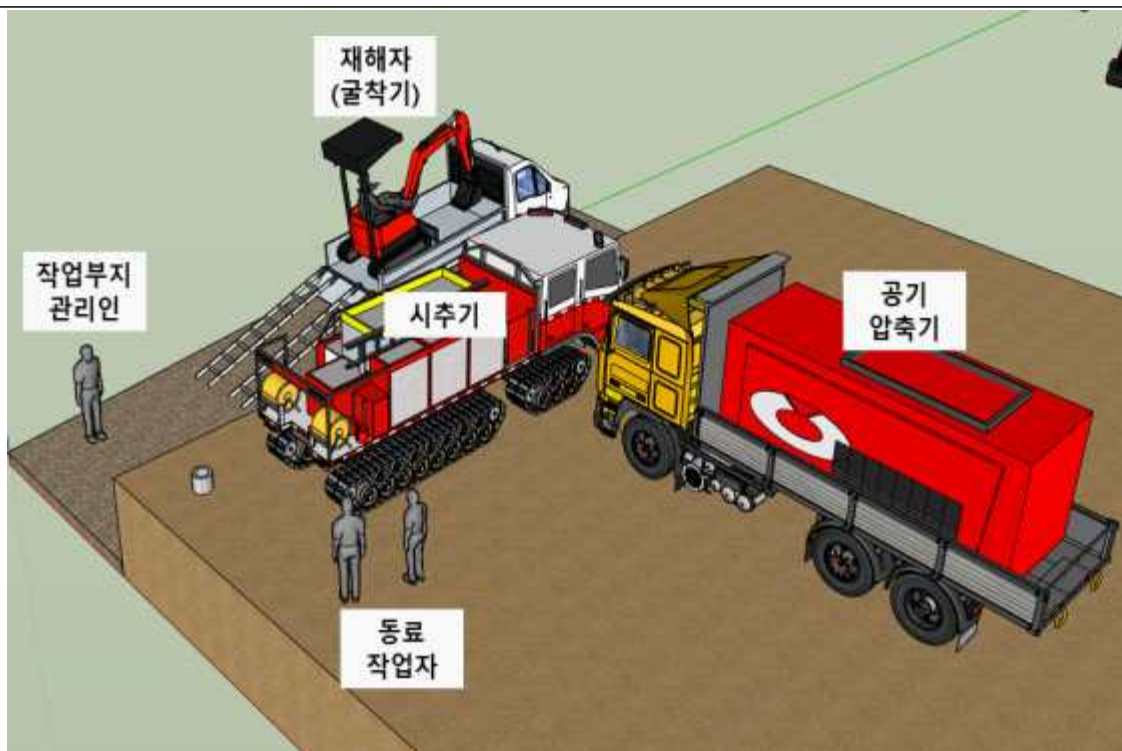
[그림 2] 재해 당시 장비 및 인원 배치도(추정)

※ 당시 동료작업자 D와 E은 시추 작업을 하고 있어, 장비에 가려져 굴착기가 전도 되는 과정을 목격하지 못했다고 진술했고, 주변에 있었던 목격자 F가 ‘쿵’하는 소리를 듣고 돌아보니 굴착기가 전도되어 있던 것을 목격함. (그림2. 참조)

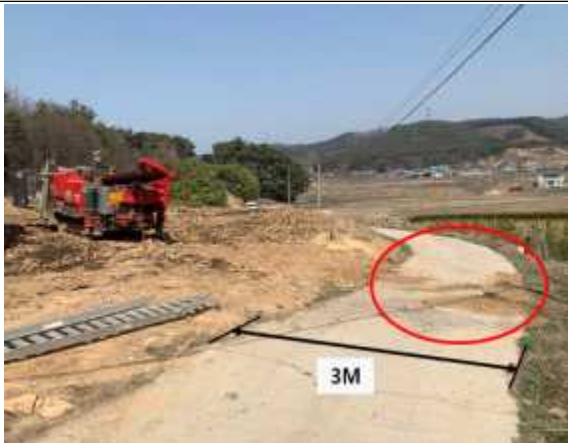
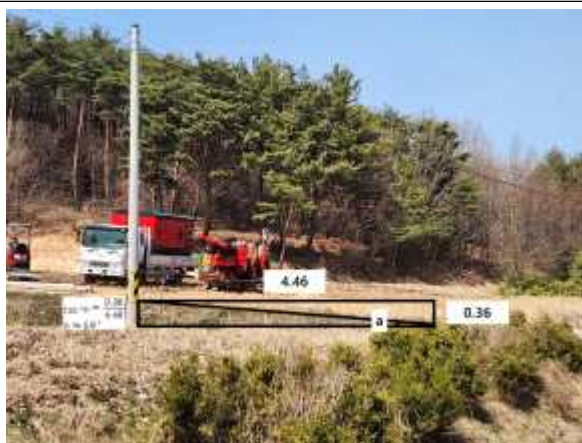
| [사진 9] 재해발생구간 도로 현황 | |

- 재해가 발생한 도로는 폭이 3M이며 경사는 약 4.6°였고, 포장되어 있는 상태로 조사 당시 육안상 지반 침하는 확인되지 않았음.

| 도로폭(3M) 및 침하여부 확인<br>(붉은원: 재해발생구간) | 도로 경사 확인(4.6°) |

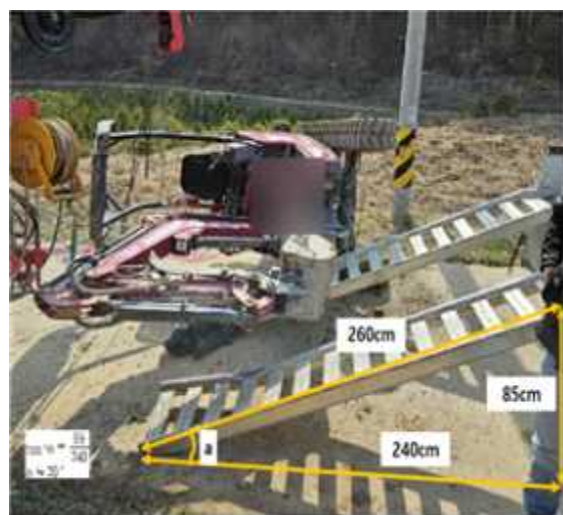
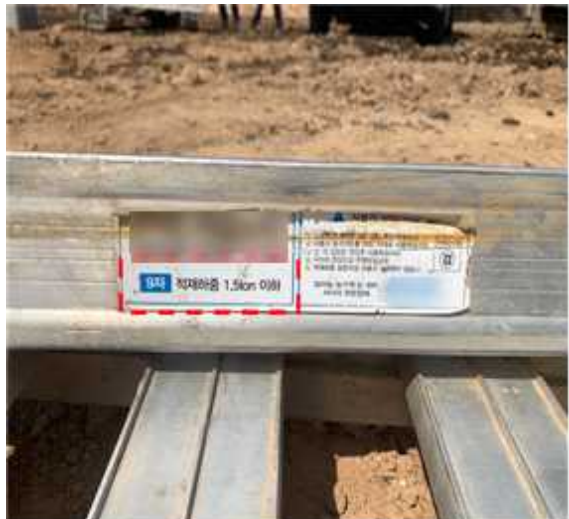
[사진 10] 가설대 설치각도 및 적재 하중

- 굴착기를 화물자동차에서 내리기 위해 가설대를 화물자동차의 적재함 양측에 고정하였고, 재해 당시 가설대의 설치 각도는 약 20°로 장비 제원표상 등판 능력인 30° 이내로 설치되었고
- 가설대는 최대 적재하중이 1.5ton이며 굴착기의 중량인 1.8ton의 하중이 가설대의 양측으로 나뉘어져 작용했기에 이는 적재하중 이내였을 것으로 확인됨.

가설대 설치 각도 확인(20°)

가설대 적재 하중(1.5ton)

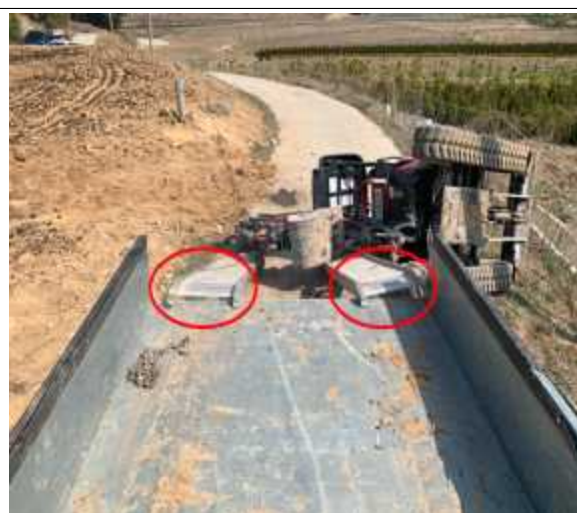
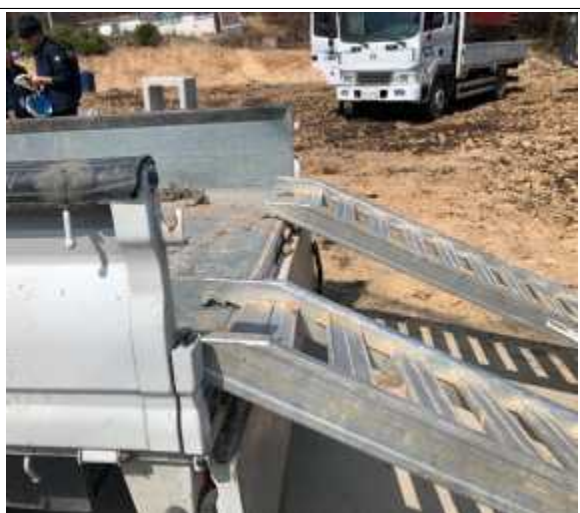
[사진 11] 재해 발생 이후 가설대 고정상태

- 재해조사 시 설치된 가설대는 화물자동차에서 이탈되지 않은 상태였고, 외관상 가설대의 파손(약 20cm)이 확인 되었으나, 이는 굴착기가 전도되면서 받은 충격에 의해 발생한 것으로 추정됨.

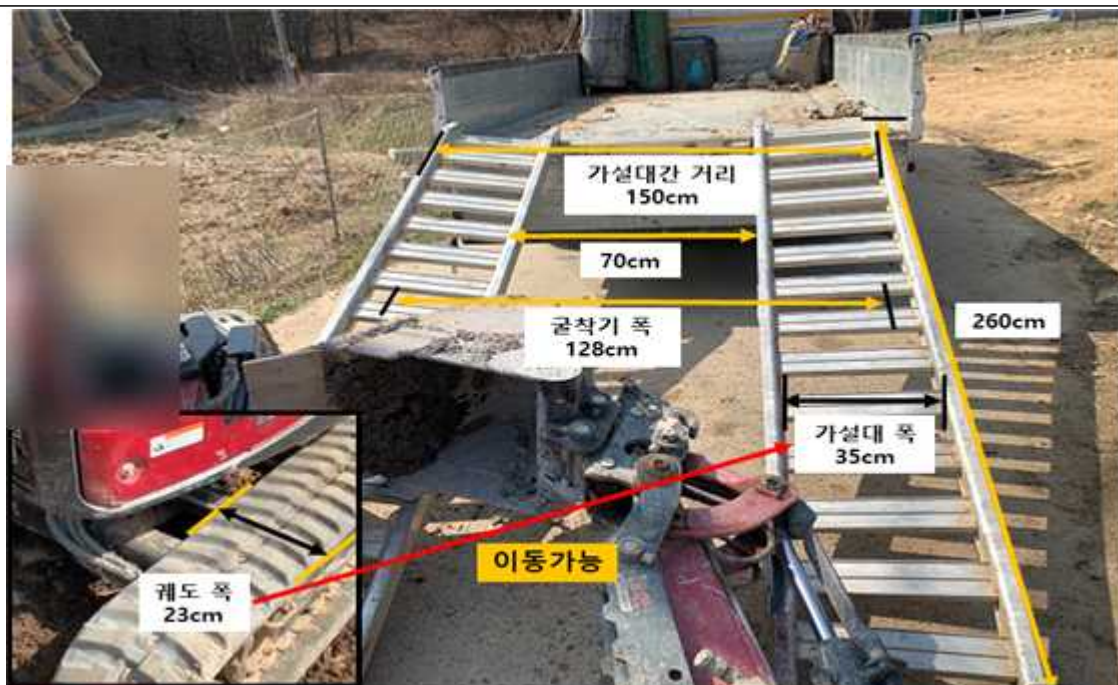
[사진 13] 설치된 가설대 및 굴착기 폭(궤도) 비교

- 사용한 가설대의 폭은 약 35cm로 굴착기 궤도(23cm)와 비교 시 굴착기가 진입할 수 있는 구조였고, 가설대간 거리는 약 150cm로 굴착기 폭(128cm)과 비교 시에 가설대에 굴착기가 올라탈 수 있는 상태였으나, (사진13. 참조)
- 가설대의 양측 두께 3cm를 각각 제외하면 약 8cm의 여유가 있었으나 굴착기의 궤도가 가설대를 벗어나면 전도될 위험이 있는 상태였음. (사진14. 참조)

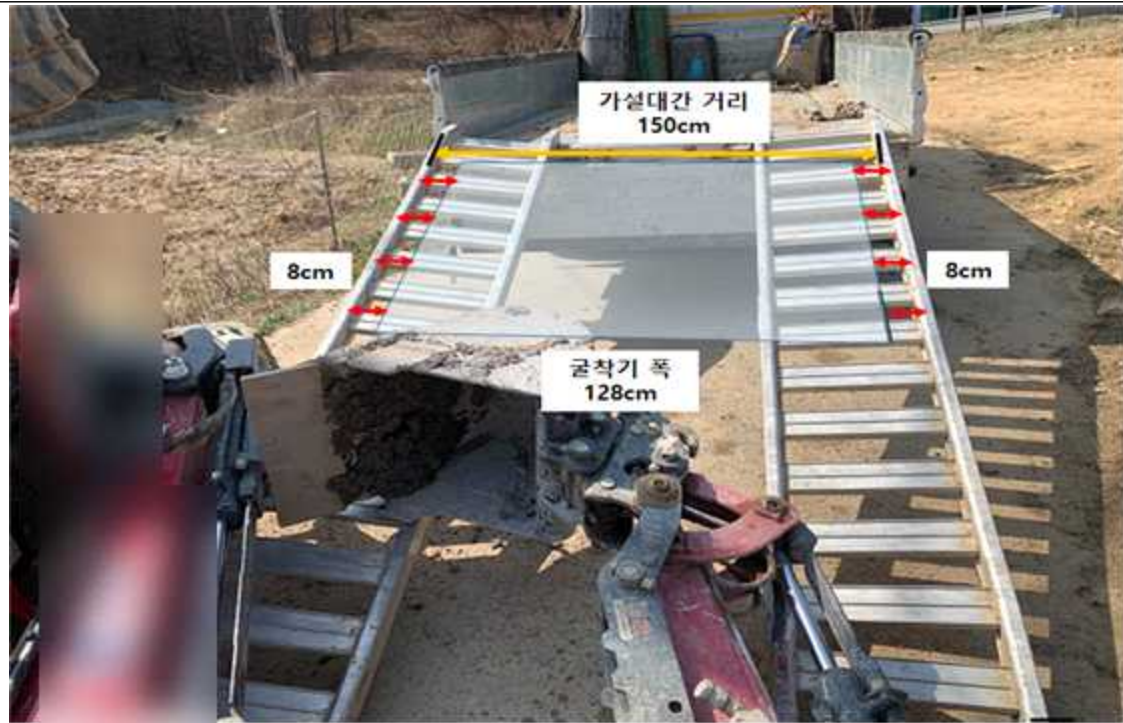
[사진 14] 설치된 가설대 및 굴착기 폭 비교 (여유공간 약 8cm)

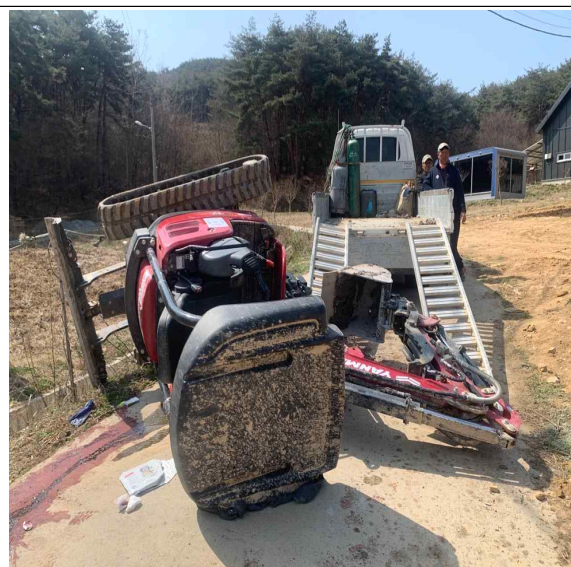
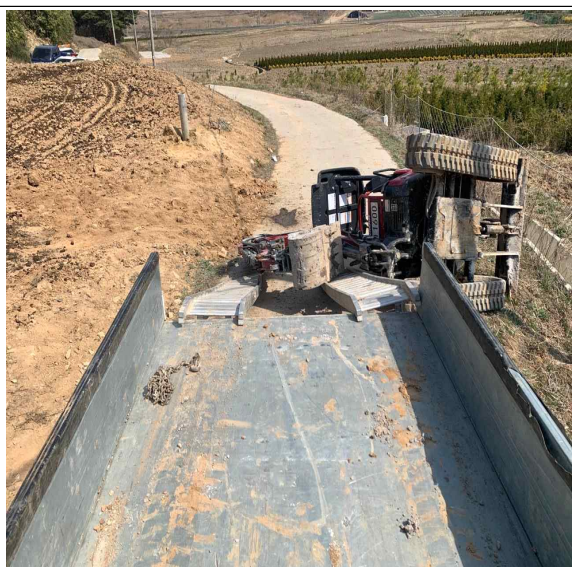
[사진 15] 재해 당시 전도된 굴착기

- 당시 현장에 있었던 3명 중 굴착기의 전도를 목격한 사람이 없었고, 재해자가 굴착기를 화물자동차에서 전진 또는 후진하여 가설대로 접근하는 과정에서 전도 되었을 것으로 추정됨.

- 굴착기를 사용하여 내려오는 작업 시 굴착기의 궤도가 가설대를 이탈하거나 운전미숙 등에 의한 장비 전도 위험에 대비하여, 작업 방법에 대한 사전조사 및 작업계획을 작성하지 않은 채 장비를 내리던 중 재해 발생함.

- 굴착기를 사용하여 내려오는 작업 시 장비의 전도 위험에 대비하여 유도자를 배치하지 않고 장비를 내리던 중 재해 발생 함.

- 사업주는 굴착기와 같은 차량계 건설기계를 사용하여 작업하는 경우에 가설대로부터 장비가 이탈하여 발생할 수 있는 위험에 대비하여 작업 장소를 사전조사하고 작업계획서를 작성하고 그 내용을 근로자에게 주지 시켜야 함.

- 사업주는 장비가 가설대에서 이탈하는 등 장비 전도 위험에 대비하여 유도자를 배치하고 유도자의 신호에 따라 작업하도록 하여야 함.
