## 재해원인조사 의견서

한국 산업 안전 보건공단

# 재해조사 의견서

| | 현장명 | 외벽 도장 및<br>지붕 공사 | | | 현장 | 부산 금정구 | | |

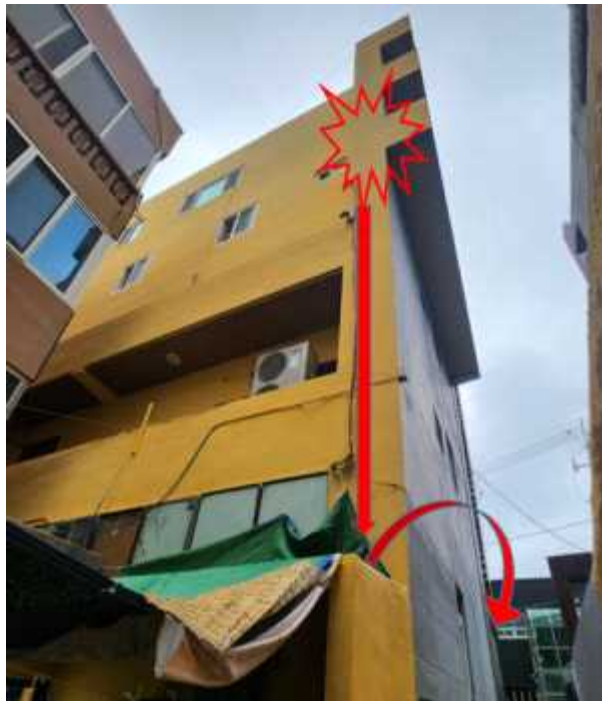
- 동료작업자 G는 옥상 난간 마무리 작업, 동료작업자 F는 건물 3층 난간 도장작업 중이었으며,
- 재해자 A는 3층까지 달비계 작업을 하고 난 후 다시 1층까지 도장작업을 하기 위해 달비계로 내려가던 중,
- 작업로프 길이가 부족하여 약 3층 높이에서 바닥으로 추락하였음.
- 대표 B의 진술에 의하면 목격자는 없으며, 추락 이후 작업로프는 3층까지 내려와 있었다고 함.

【사진4】 재해자의 작업 위치

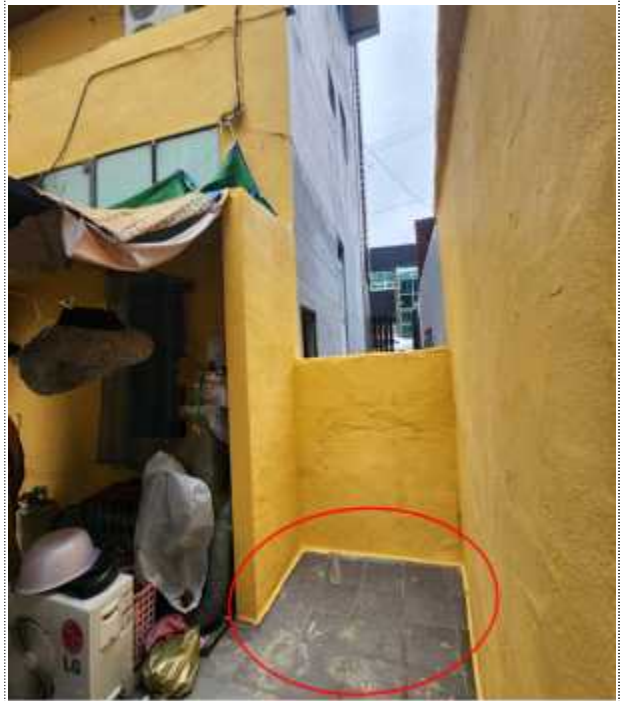
【사진5】 재해자가 추락하여 발견된 장소

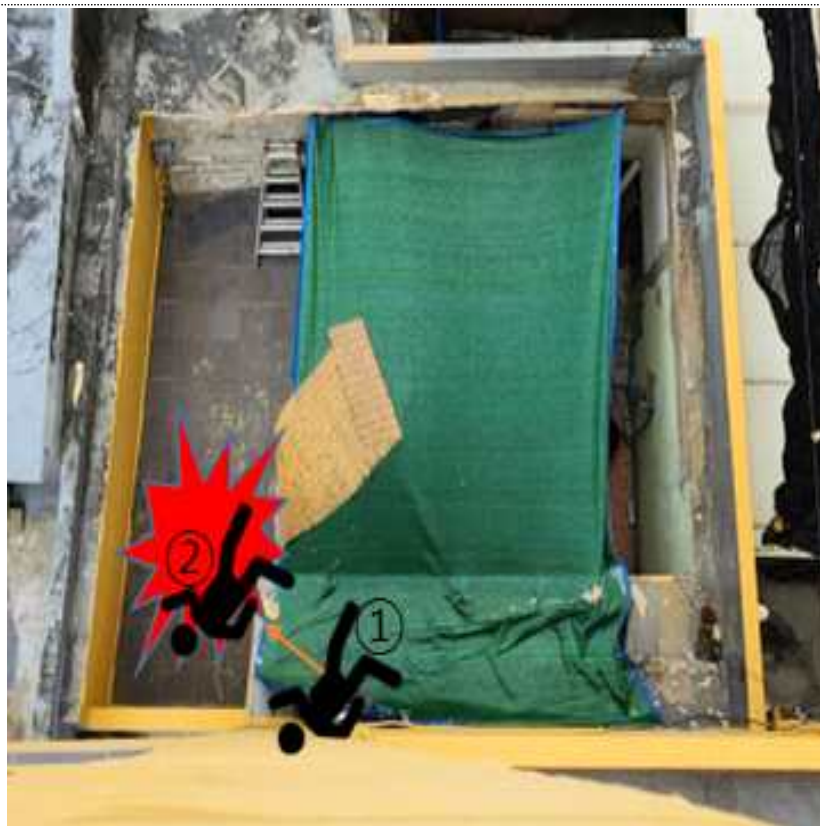
【사진6】 추락 상황도 (①→②, 추정)

- 작업로프 외 별도의 수직구명줄을 설치하지 않음.
- 지상 3층 도장작업이 끝난 후 다시 1층까지 작업을 하였을 때 달비계 작업로프 길이가 부족하였음.
- 안전모, 안전대 및 추락방지대를 착용하지 않았음.

- 사업주는 달비계 작업 시 작업높이보다 길이가 짧은 것을 사용하지 않아야 하나, 재해 현장에서 작업 높이보다 길이가 짧은 로프를 사용하여 작업함.

- 달비계 사용 시 근로자의 추락 위험을 방지하기 위하여 작업로프와 별도의 구명줄을 설치하여야 하나 설치하지 않음.

- 사업주는 높이 2m 이상의 추락할 위험이 있는 장소에서 작업을 하는 경우 근로자에게 안전모, 안전대 등 개인 보호구를 지급하고 착용하도록 하여야 하나, 안전모 및 안전대 등 개인보호구를 지급하지 않았음.

- 사업주는 달비계 작업 시 작업높이보다 길이가 짧은 작업용 섬유로프는 사용하지 않고, 작업 전 작업 로프의 길이를 확인하고 작업하여야 함.

- 달비계 사용 시 근로자의 추락 위험을 방지하기 위하여 작업로프와 별도의 수직구명줄을 설치하고, 작업용 섬유로프와 구명줄은 다른 고정점에 결속되도록 하여야 함.

- 사업주는 높이 2미터 이상의 추락할 위험이 있는 장소에서 근로자가 작업을 하는 경우 안전모, 안전대 등의 개인보호구를 지급하고 착용하도록 관리하여야 함.
