## 재해원인조사 의견서

# 재해조사 의견서

- 2023.04.03.(월) 12:05경 서울 중랑구 소재 무원건설(주) 「근린생활시설 신축공사」 현장에서
- 피해자(기타, 남, 72세)가 중앙부만 고정된 방호선반을 밟고 지상 2층 골조 단부에서 외부 비계쪽으로 이동하던 중,
- 방호선반이 뒤집히며 지상1층 바닥(h≒4.3m)으로 떨어져 사망함.

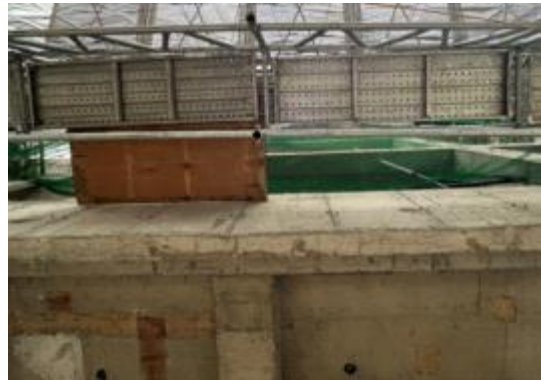
【사진2】 재해발생 장소

- 재해는 지상 2층 바닥 단부와 외부 시스템비계 3단 작업발판 사이에 설치한 방호선반에서 발생함.
  - 골조 단부와 외부 비계 사이의 거리는 약 47cm이고,
  - 지상 2층 바닥과 작업발판의 높이 차이는 약 24cm임.
  - 비계 3단 작업발판 위에 합판 2장을 사용하여 방호선반 설치
  - 지상1층 바닥부터 방호선반까지 높이는 약 4.3m임.
- ※ 이하 탈락된 방호선반을 방호선반①, 남아 있는 방호선반을 방호선반②로 명기
- 지상2층 바닥 단부에 안전난간을 2열로 설치함.
- 구조물과 비계 사이에 그물망을 설치하였으나, 구조물쪽은 고정 되지 않아 작업자가 그물망 해체가 가능한 상태였음.
- 원보건설의 작업은 7층 외벽거푸집 해체, 거푸집동바리 수평연결재 해체, 현장 정리(소형 폐기물 수거) 및 방호선반 보완 등
  - 피재자를 제외한 동료작업자들이 거푸집을 해체하고,
  - 피재자는 철선, 웨지핀 등 소형 폐기물을 수거하는 등의 작업을 함.

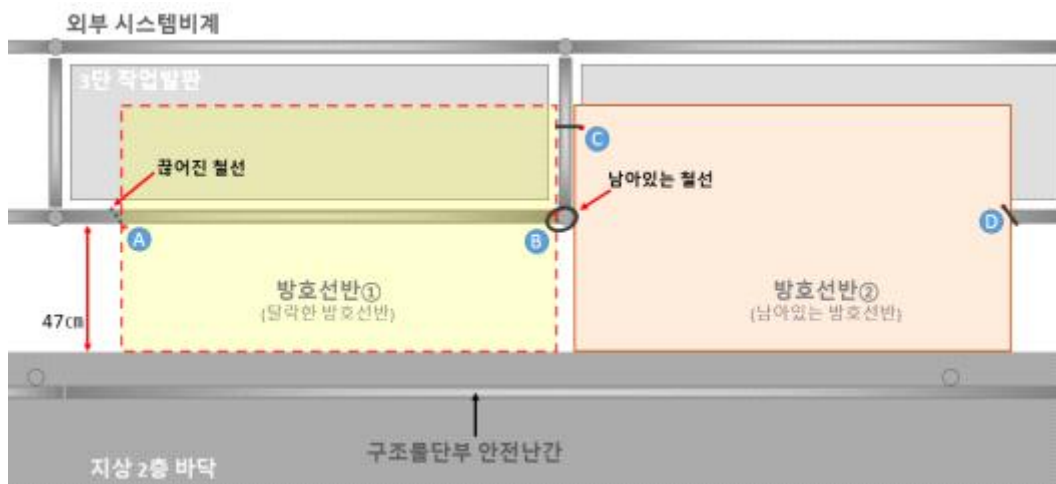
【그림1】 재해발생 장소 (방호선반이 모두 설치되어 있는 상태)

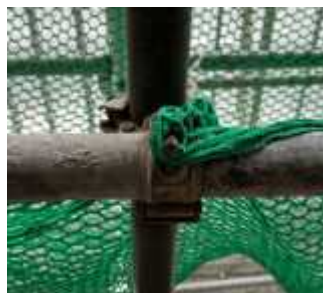
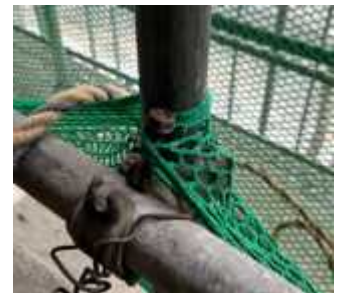
【사진4】 그물망 미고정

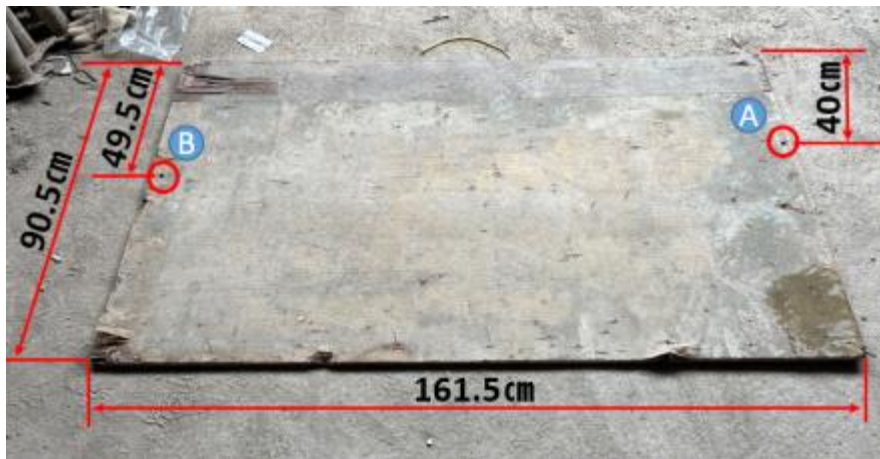
- 방호선반은 지자체 현장 점검(2023.03.30.(목) 실시) 시 상부 낙하물에 의한 유해·위험을 방지하기 위해 설치할 것을 구두로 시정지시를 받았다고 함.
- 탈락한 방호선반은 일반합판으로
  - 크기는 길이 161.5cm × 폭 90.5cm × 두께 1.5cm이며,
  - 끝부분에 결이 일어나거나 훼손된 부분이 있고, 못 자국 다수 발견되어 재사용 자재로 판단됨.
- 합판의 중앙부인 ㉠와 ㉡ 두 곳(사진5)에 구멍을 내고 철선을 사용하여 외부 비계의 내측 수평재에 고정했고,
  - 방호선반이 골조와 닿는 부위 등에는 고정 조치를 하지 않았음.
- ☞ 근로자가 방호선반의 골조와 비계 사이 부위를 밟았을 경우 중앙부가 철선으로 고정된 합판이 내측 수평재를 축으로 회전하며 뒤집혀 추락 사고가 발생한 것으로 판단됨.

【사진5】 지상1층으로 떨어진 방호선반①

- 합판 등을 사용하여 방호선반을 설치할 경우 방호선반 위에 가해지는 하중·충격 등에 의해 뒤집히거나 탈락하지 않도록 견고하게 고정하여야 하나 미고정

- 방호선반을 설치할 경우 뒤집히거나 탈락되지 않도록 전용 철물을 사용하여 비계, 벽체 등 주변 시설물에 견고하게 고정하여야 함.

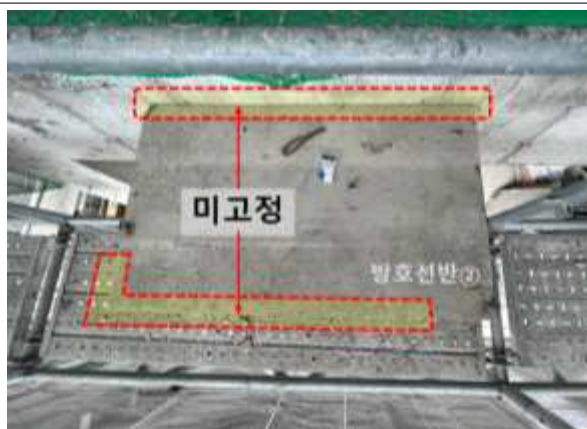
【사진6】 남아 있는 방호선반(골조 등에 미고정)

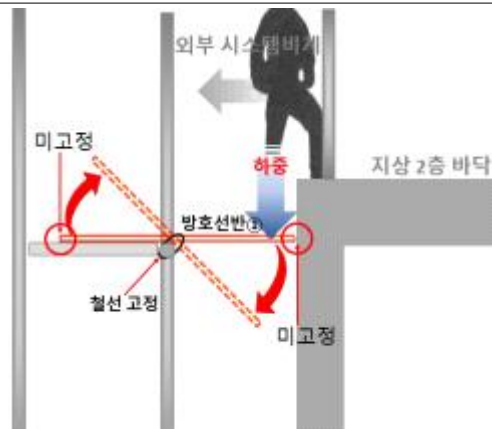
【그림2】 방호선반 뒤집힘(추정)

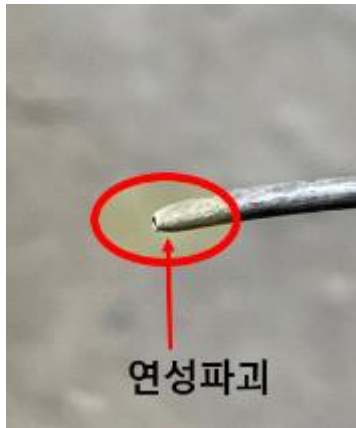
○ (사진7) ㉔부분의 끊어진 철선이 합판에 매달린 상태로 지상 1층으로 떨어졌고, 철선의 절단면은 전형적인 연성파괴\* 상태를 보임.

\* 연성파괴: 재료가 외부의 힘에 의해 소성변형이 충분히 진행된 후에 일어나는 파괴로, 파괴에 이르기까지 신장이나 네킹 등의 변형이 발생함.

☞ ㉔부분이 파손되며 합판이 뒤집혀 피재자가 외벽과 비계 사이를 통해 지상 1층으로 떨어졌고, 비계에 매달려 있던 합판은 자중에 의해 ㉔부분의 철선이 연성파괴되며 아래로 떨어졌을 것으로 판단됨.

【사진7】 ㉔부분 철선 연성파괴 단면

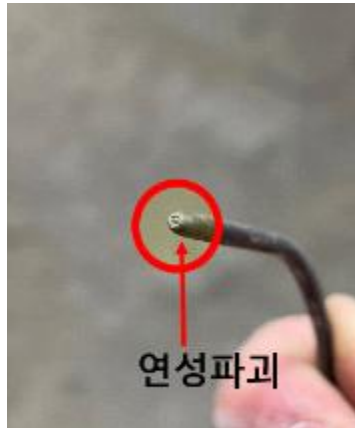
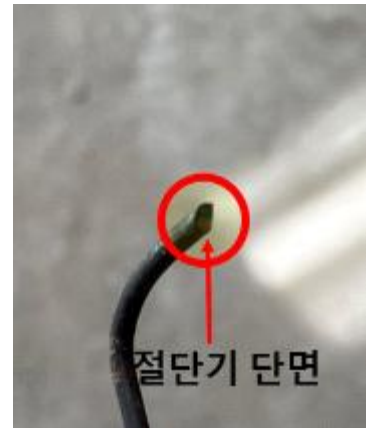
【사진8】 절단기를 사용 단면

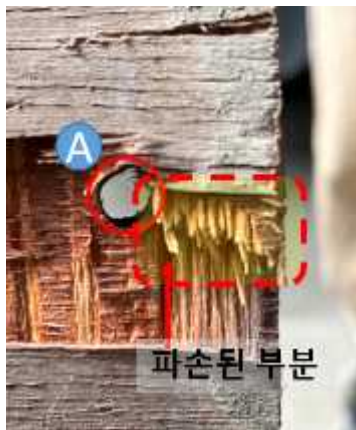
○ (사진9) ㉔부분의 구멍부터 단부(길이 약 2cm)까지 합판이 파손되며 고정용 철선에서 빠졌고, 철선은 비계 부재에 감긴 채 남아 있음.

【사진9】 ㉔부분 합판 파손

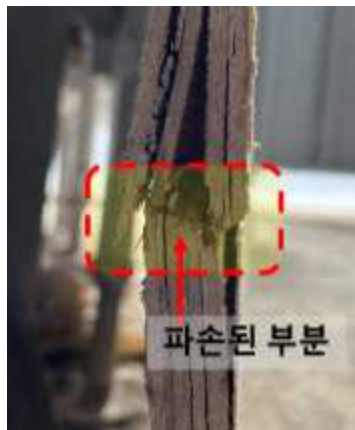
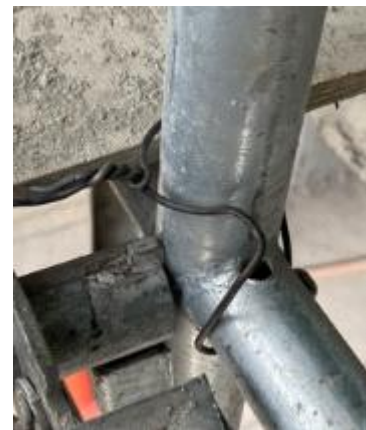
【사진10】 ㉔부분 고정 철선

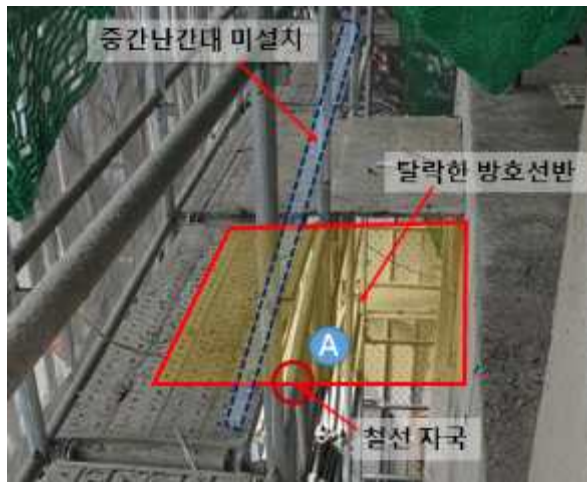
【사진11】 시스템비계

○ 외벽과 약 47cm 간격을 두고 시스템비계를 설치하였고,

- 내측 안전난간 조립 시 중간난간대 미설치

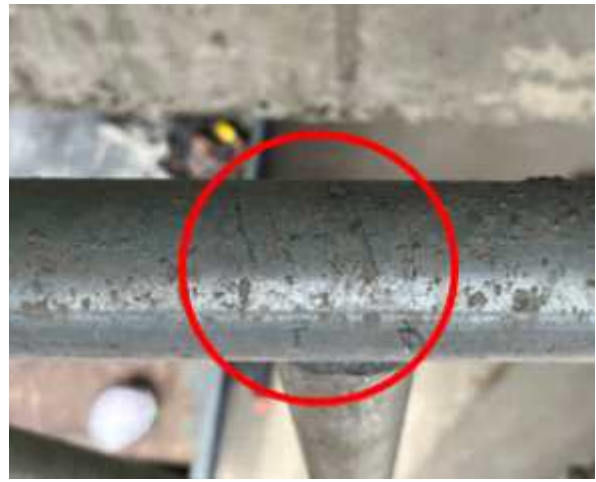
- 사고 시 탈락한 방호선반①이 설치되어 있던 내측 수평재 ㉔부분에 철선에 굽힌 자국이 있음(사진12 참조).

【사진12】 수평재의 철선 자국

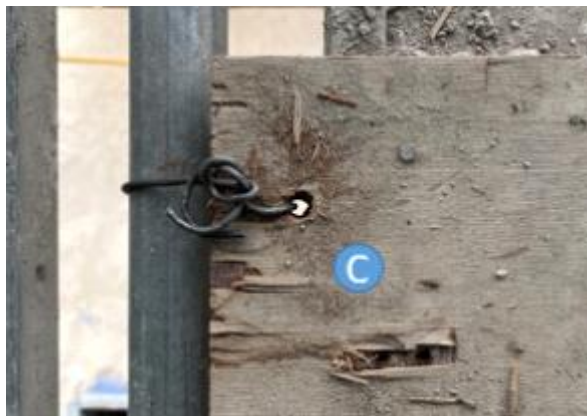
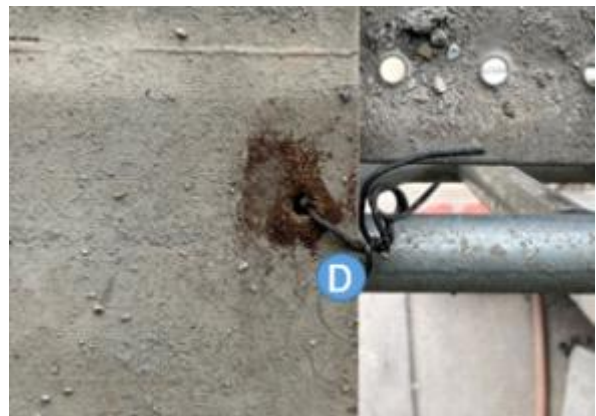
- 사고 장소에 남아 있는 방호선반②의 2곳(그림2 ㉔, ㉕)에 구멍을 뚫고 철선을 사용하여 비계에 고정함.
  - 타공 시 발생한 합판 가루가 구멍 주변에 쌓여 있음(사진13 참조).

【사진13】 남아 있는 방호선반의 철선 고정용 구멍
