# 재해원인조사 의견서

# 재해조사 의견서

| | 현장명 | 공장 지붕 및 사무실<br>옥상 도장공사 | | | 현장 | 전북 익산시 | | |

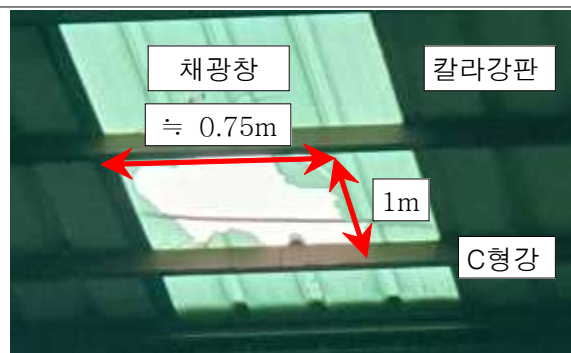
[사진 3] 파손된 채광창 크기

- 채광창은 2009년(공장준공)에 설치되어 약 14년 경과되었으며, 햇빛 등의 영향으로 노후화로 인하여 상부에서 하중이 가해질 경우 쉽게 파손될 것으로 추정됨.

### 파손된 채광창 크기(면적) 추정

- ① 채광창 파손된 길이 : 약 0.75m
- ② C형 간격 길이 : 1m

※ 파손 크기(면적) 추정 : 약  $0.75\text{m} \times 1\text{m} = 0.75\text{m}^2$

- 지붕 도장 작업을 하는 경우 지붕의 가장자리에는 안전난간 설치, 채광창 (skylight)에는 견고한 구조의 안전덮개를 설치하고 추락위험을 방지할 수 있도록 추락방호망을 설치한 상태에서 작업하기를 권장함.

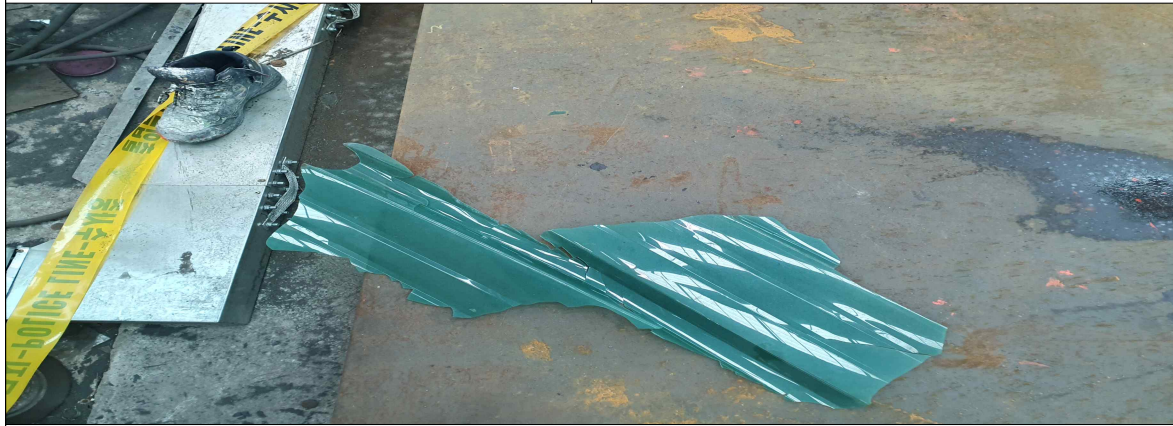
[사진 4] 파단된 채광창

- 안전덮개, 발판 및 추락방호망이 설치 되지 않은 상태에서 노후화된 채광창 (\*채광창 하부에는 C형강이 설치됨)을 밟고 이동중 미끄러지면서 채광창이 파단 되어 공장동 내부(높이 약 16.3m) 철판 바닥으로 추락한 것으로 추정됨.

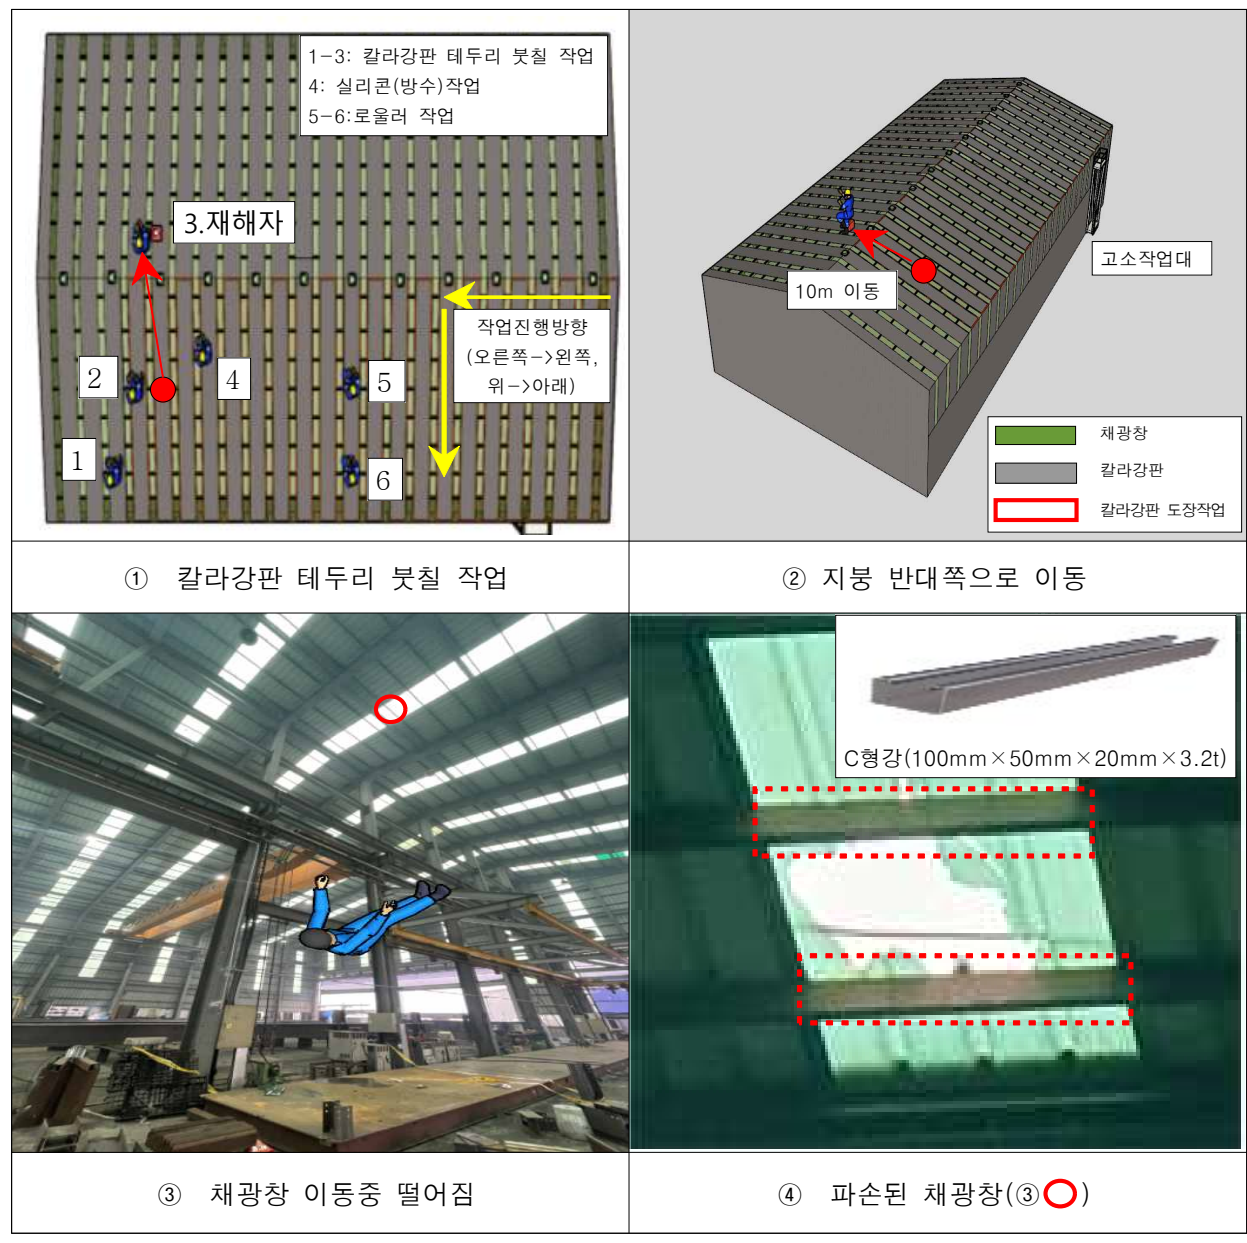
- 사업주B와 C(현장소장)의 면담(유선통화)을 통해 확인한 바에 의하면 용마루\* 반대쪽에 있었기 때문에 추락 당시 상황은 보지 못하였으나 ‘빠지직’ 깨지는 듯한 소리와 함께 쿵하는 소리가 들려 재해자가 작업을 하던 쪽을 가서 보니 채광창이 파단되어 있었고, 로울러 작업을 하기전에 라인이 벗어나지 않도록 칼라강판 테두리를 붓으로 칠하는 작업을 앞서 하기 위해서 다른 작업자와 10m정도 떨어져 있었으며, 지붕 반대쪽에 있는 페인트 자재를 가져오기 위해 이동하였으며, 노후화된 채광창(채광창 하부에는 C형강이 설치됨)을 밟고 이동중 채광창이 파단되어 철판 바닥(높이 16.3m)으로 추락한 것으로 추정된다고 얘기함.

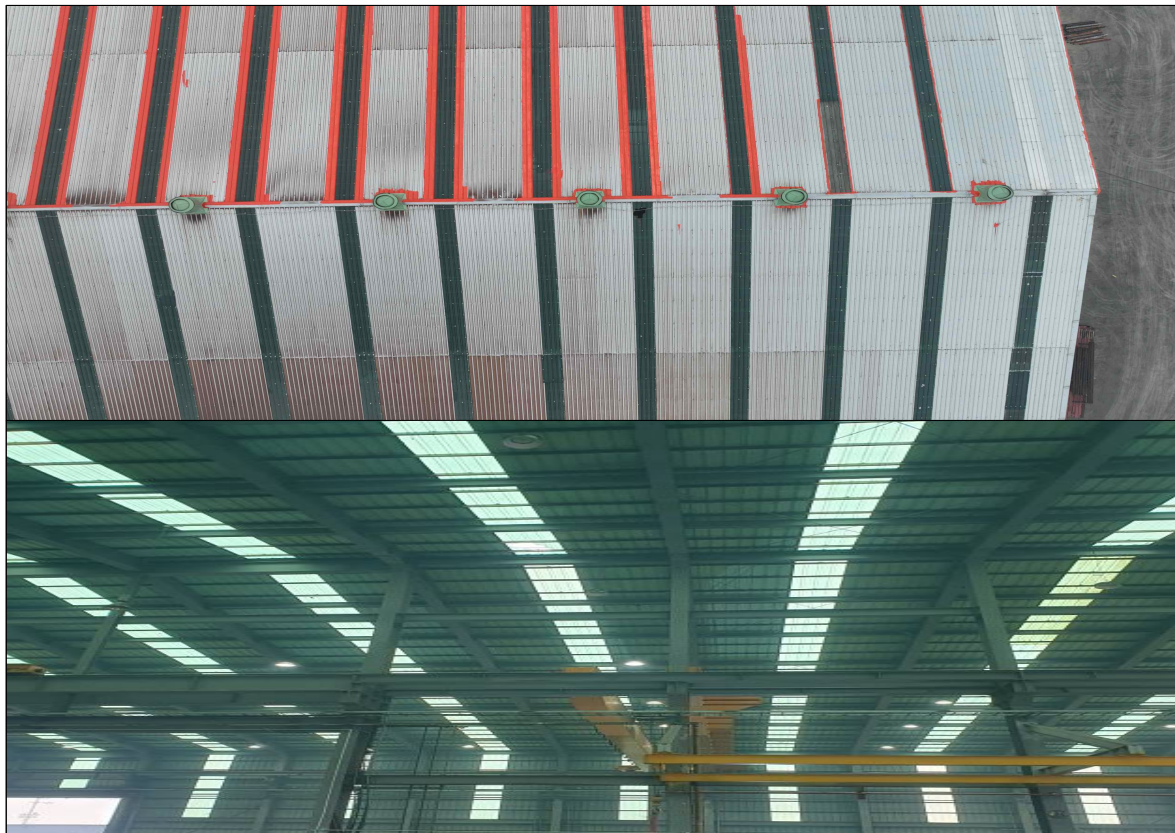
- 재해가 발생한 지붕에는 채광창(skylight) 안전덮개 및 폭 30cm 이상의 발판이 설치 되어 있지 않았고,
- 지붕 도장작업시 추락 방지를 위한 추락방호망 등 별도의 안전시설물이 설치 되어있지 않음.

추락 방지 조치 미 실시

- 지붕 도장 작업을 하는 경우 추락할 위험이 있는 높이 2m 이상의 장소에서 근로자에게 안전대를 착용시킨 경우 안전대 부착설비를 설치하고 지지로프 등을 설치하는 경우 처지거나 풀리는 것을 방지하기 위하여 필요한 조치를 한 상태에서 작업하기를 권장함.
