## 재해원인조사 의견서

# 재해조사 의견서

| | 현장명 | 일과리 근린생활시설 증축공사 | | 현장 | 제주 서귀포시 | | |

2023.04.06.(목)14:24경 서귀포시에 소재한 일과리 근린생활시설 증축 공사현장에서 피해자(재해자A, 일반인부, 58, 남, 이하'피해자'라 한다)가 지상2층 테라스에서 옥상으로 올라가는 나선형 철재계단 철거작업을 하기 위하여 철재 나선형계단의 중앙기둥을 산소절단기로 용단하던 중 지상2층 바닥슬래브에 고정되어 있지 않던 철재계단이 전도되며 분리된 계단과 함께 약 6m아래 바닥으로 추락하여 조경석에 머리를 부딪쳐 사망한 것으로 추정되는 재해임

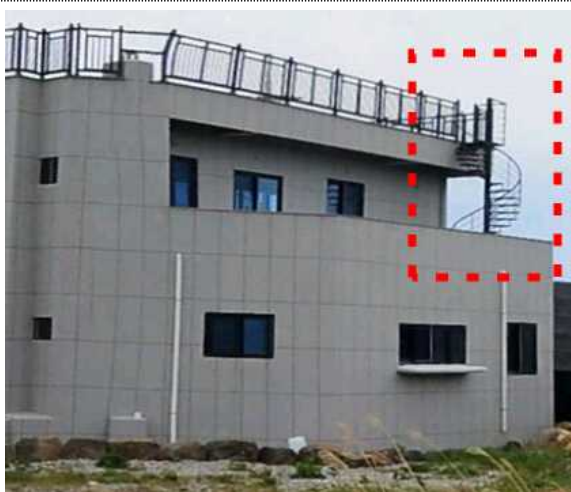
[사진1] 철거 전 철재계단 시공상태

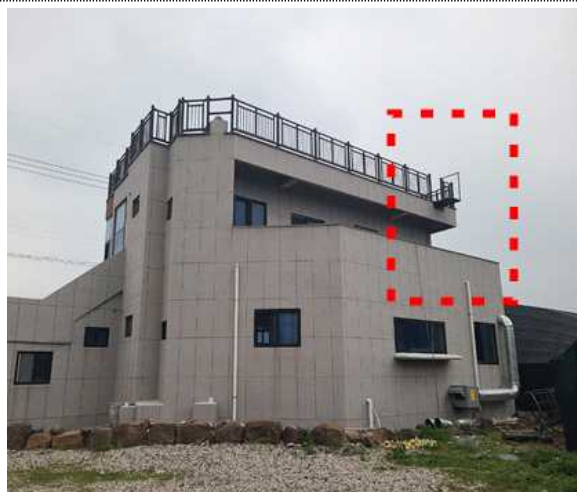
[사진2] 재해발생 당일 철재계단 제거된 상태

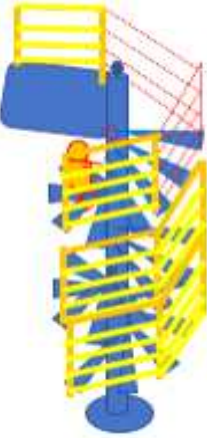
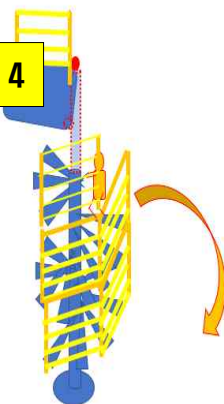
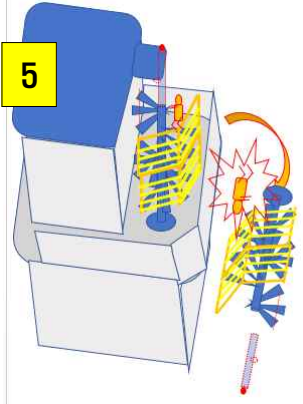
| <p>옥상층 계단참 안전난간과 나선형 계단의 철재기둥과 연결된 부위 절단 후, 계단중앙의 철재기둥과 옥상층 계단참과 연결부위 절단</p> | <p>상부부터 계단판을 순차적으로 5장을 해체하여 2층 테라스에서 대기중이던 동료근로자(C)에게 전달함</p> | <p>철재기둥을 상부에서 1.7m구간 절단 작업 중 바닥이 고정되지 않은 철재기둥이 전도되며 계단과 함께 추락</p> | |

- 동료근로자의 진술에 따르면 피해자는 제일 첫 번째 작업으로 옥상층 계단참과 철재 나선형 계단의 중앙기둥 접합부를 산소+LPG용단기를 이용하여 절단하였다고 진술하였으며, 이후 최상부에서부터 계단판 5개를 순차적으로 해체하고 2층에 있는 동료근로자(C)에게 전달하고, 동료근로자는 지상으로 던져 내리는 작업을 하였다고 진술함
- 이후 철재 나선형계단의 6번째 계단판을 절단하던 중 계단이 전도되었다고 진술하였으나, 현장조사결과 및 전도된 계단과 해체부재를 확인한 결과 계단판 5개가 절단되어 있었으며, 6번째 계단판은 용단 흔적을 확인할 수 없으며, 중앙기둥이 최상부에서 1.7m구간을 절단되어 있었던 것으로 추정하여보면

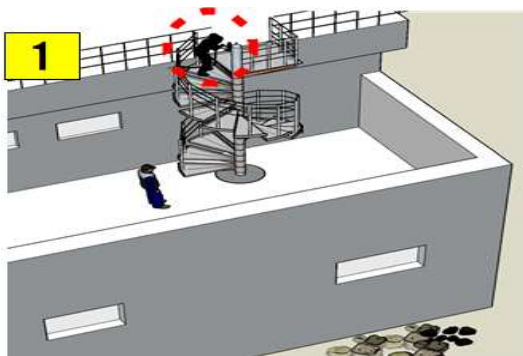
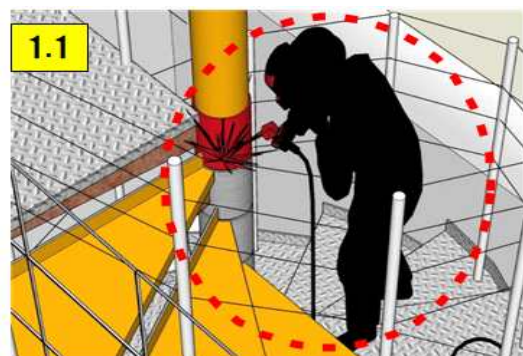
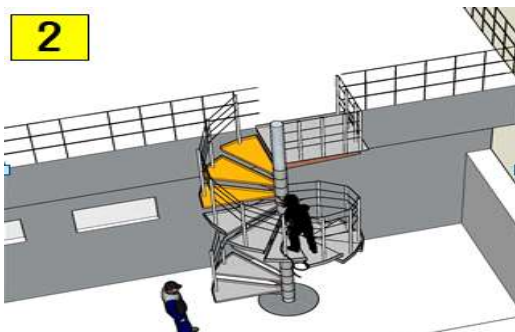
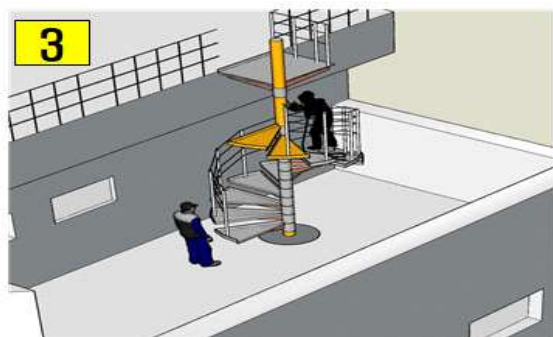
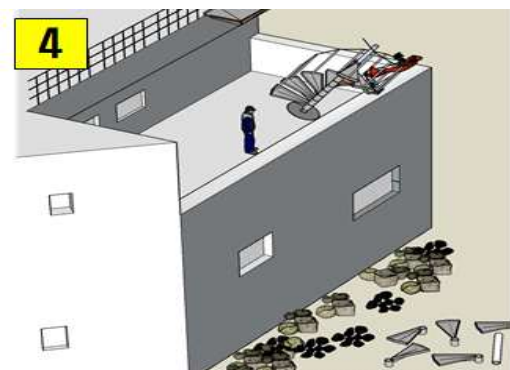
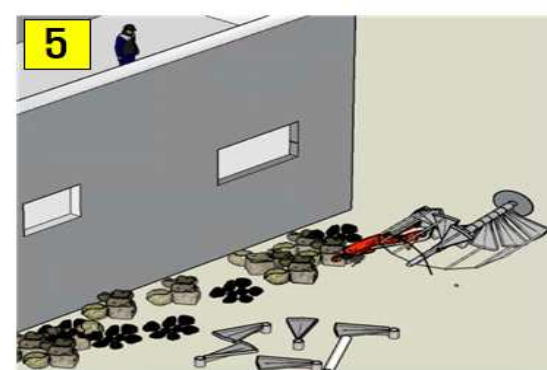
[그림3] 재해상황도

- 계단판 5개 절단 후 철재중앙기둥을 상부에서 1.7m 지점에 용단작업을 하던 중, 2층 바닥에 고정되어 있지 않은 나선형계단이 균형을 잃고 전도되며 2층 파라펫에 부딪친 후 지상으로 피재자와 함께 떨어진 것으로 추정되며(높이 약6m), 피재자는 지상에 있던 조경석에 머리를 부딪쳐 사망한 재해임
- 재해발생당시 1층으로 떨어져있던 철재 나선형계단의 중앙기둥은 상부에서 1.7m가 절단된 상태로 절단된 중앙기둥은 계단과 인접하여 떨어져 있었으며 추정하면, 계단참과 연결부를 먼저 절단하고, 이 후 중앙계단의 상부 1.7m를 절단하는 과정에서 전도된 것으로 추정됨

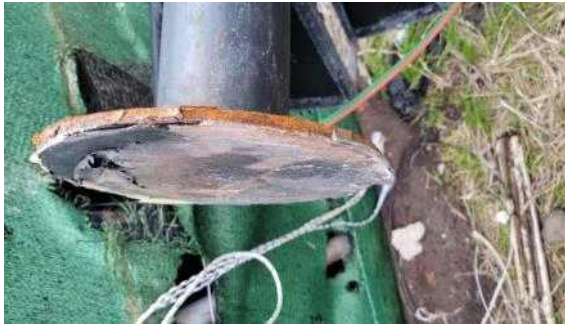
[사진3] 고정되지 않은 나선계단 중앙기둥 하부플레이트

- 가. J·Y 인테리어 대표(B)의 진술에 따르면 현장에는 피재자와 동료근로자(C) 총 2 명만 현장에 있었으며, 재해발생당일 지상2층에서 옥상층으로 이동하는 철재 나선형계단 해체작업 이외의 작업은 없는 상태였다고 진술함
- 나. 해체대상이었던 철재 나선형계단 기둥하부와 2층바닥 슬래브 간의 고정상태 등 사전에 구조물 설치상태에 대한 사전조사는 이루어지지 않았음
- 다. 구조물해체작업에 따른 해체작업계획서 작성되지 않은 상태였으며, 근로자 2명 모두 안전화는 착용하고 있었으나, 안전모는 지급하지 않은 상태로 작업하였음

- 사업주는 건물 등의 해체작업을 하는 경우에는 해체건물 등의 구조, 주변상황 등을 사전 조사하고, 그 결과를 고려하여 해체방법 및 해체순서 등을 포함한 작업계획서를 작성하고 해당근로자에게 작업계획서의 내용을 알려야하며, 작업계획에 따라 작업하여야함
- ※ 나선형 철재계단의 경우 완전조립상태에서 중앙기둥에 부착된 인양고리를 이용하여 인양 후 설치위치에 거치고정 하는 것이 통상적인 작업방법으로, 해체시에도 인양 고리에 크레인을 체결시킨 후 옥상계단참에서 절단작업을 하는 방법 등의 근로자가 추락하거나, 해체대상물이 전도되지 않는 작업방법을 검토하여야함

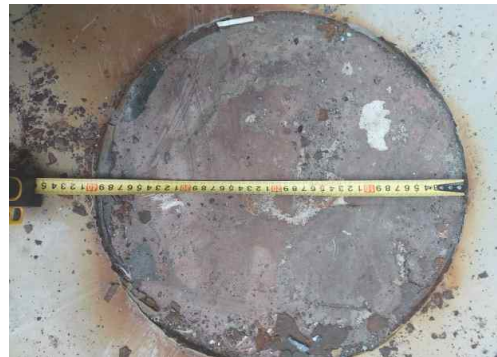
[사진4] 기둥하부 플레이트 직경 0.4m

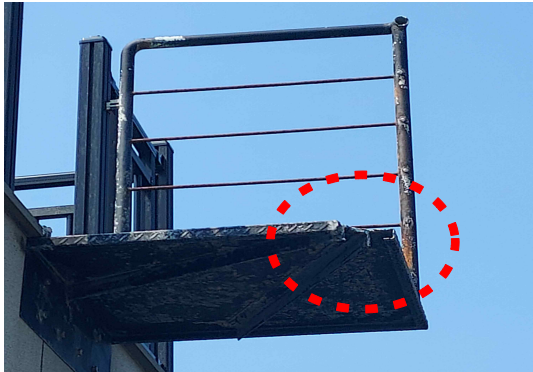
[사진5] 옥상층 계단참과 계단 중앙기둥 연결부위(붉은원안)

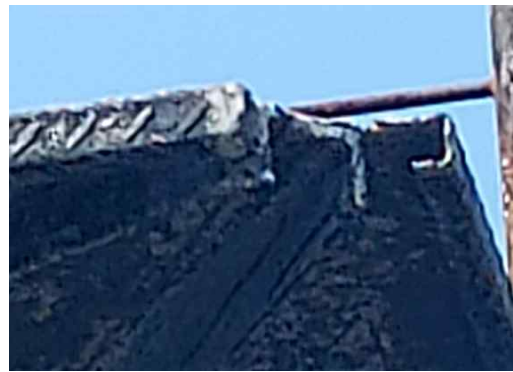
[사진6] 옥상층 계단참과 계단 중앙기둥 용단부위 상세

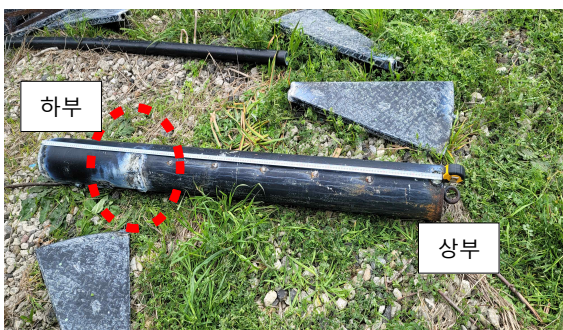
[사진7] 절단된 상부기둥(1.7m)와 옥상층 계단참과 연결되었던 부위(붉은원안)

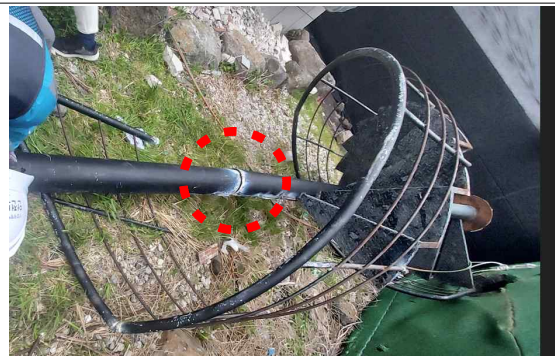
[사진8] 균형을 잃고 바닥으로 떨어진 나선형 계단 및 중앙기둥 용단부위(붉은원안)

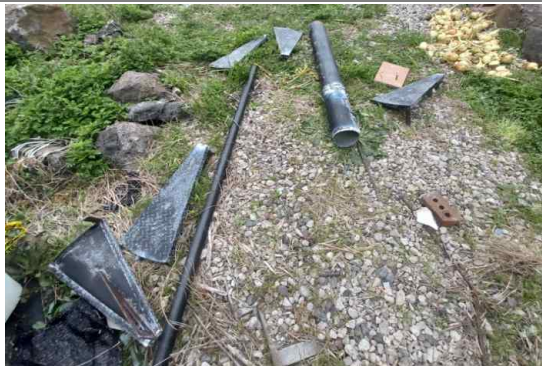
[사진9] 바닥으로 던져진 절단된 계단판 및 안전난간

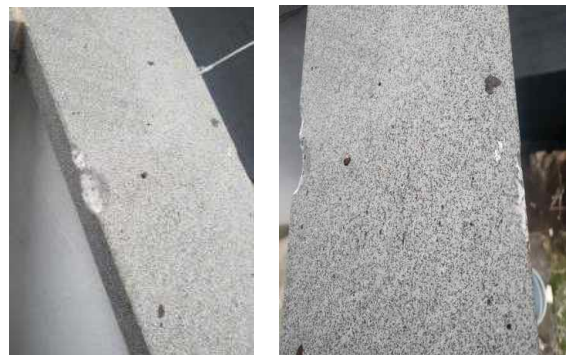
[사진10] 전도되는 계단과 파라펫이 부딪치며 파손된 흔적
