## 재해원인조사 의견서

# 재해조사 의견서

| | 현장명 | 포장복구공사 | | | 현 장 | 인천 연수구 | | |

- 2023.4.7.(금) 08:00경
- 인천시 연수구 은성건설(주) / 포장복구공사 현장에서
- 신호수(장비·차량 유도자) 역할을 하던 재해자가 아스팔트콘크리트(아스콘) 절삭 후 폐아스콘을 상차하기 위해 파쇄기 쪽으로 후진하는 덤프트럭(25.5ton)에 깔려 사망한 재해임

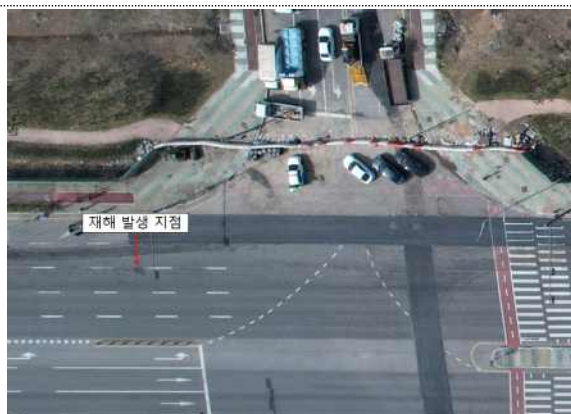
[사진 2] 재해발생 장소 표시

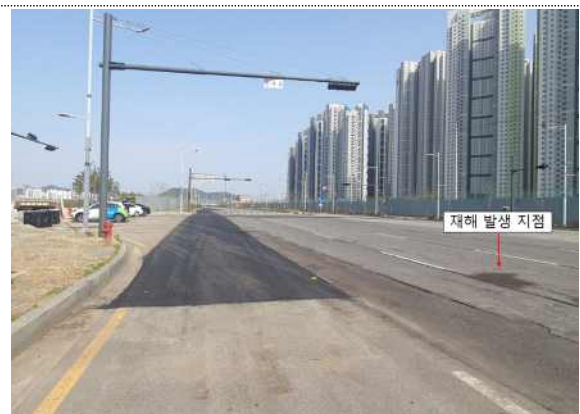
[사진 3] 재해 장소 상세

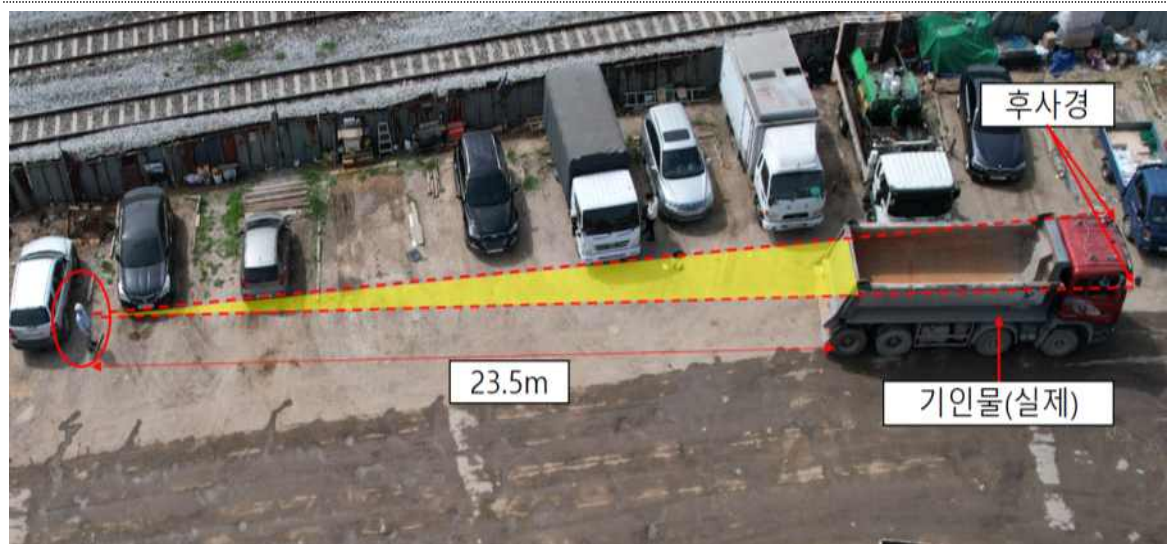
- (사각지대 확인) 덤프트럭에 후진 시 후방의 시야를 확보하기 위한 후사경이 좌우 2개 설치되어 있으며,
- 운전석 위치에서 우측 후사경을 통한 후방시야 확인결과, 덤프트럭 후면으로부터 약23.5m 이내에 사각지대가 발생하는 것으로 확인 됨

[사진 4] 후방시야 사각지대 표시

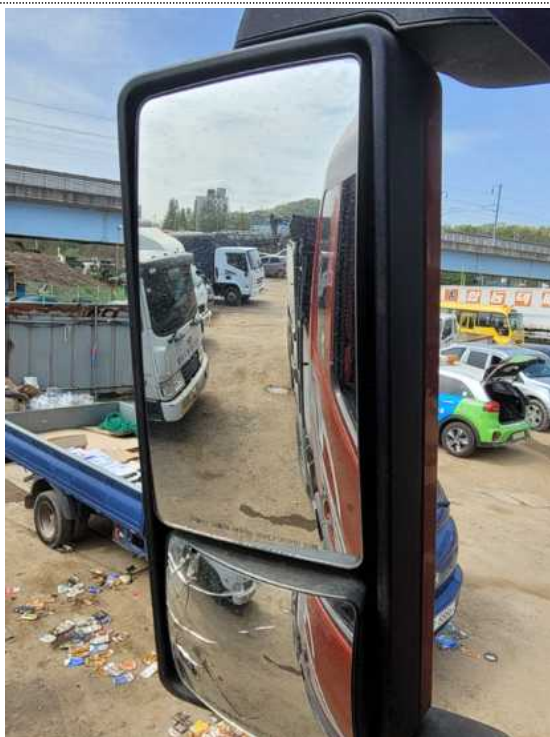
- 좌측 후사경은 23.5m 후방 지면의 근로자가 보이지 않아 사각지대 범위는 더욱 컸을 것으로 추정됨(후사경 위치에 따라 사각지대 범위가 달라짐)

[사진 5] 좌측 후사경 확인  
(후방 약 23.5m 지점 근로자 식별 불가)

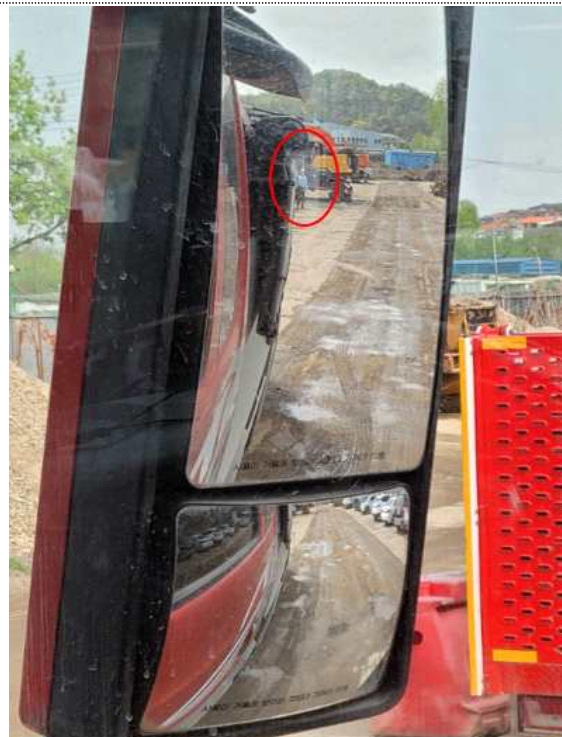
[사진 6] 우측 후사경 확인  
(후방 약 23.5m 지점부터 근로자 식별 가능)

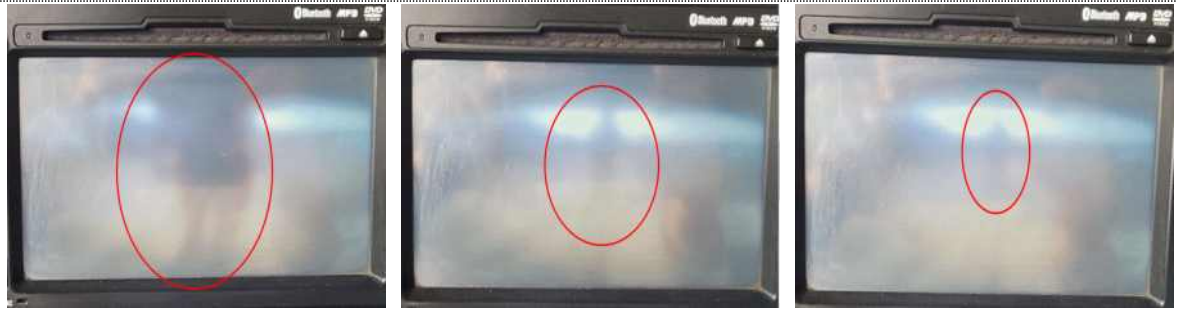
- (후방카메라 작동 여부) 후방카메라는 작동 중이었으나, 이물질 및 습기 등으로 인해 후방 영상이 뿌옇게 보여 근로자 식별이 어려운 상태임

[사진 7] 후방카메라로부터 0.3m 이격된 근로자 형상    [사진 8] 후방카메라로부터 1.5m 이격된 근로자 형상    [사진 9] 후방카메라로부터 2.7m 이격된 근로자 형상

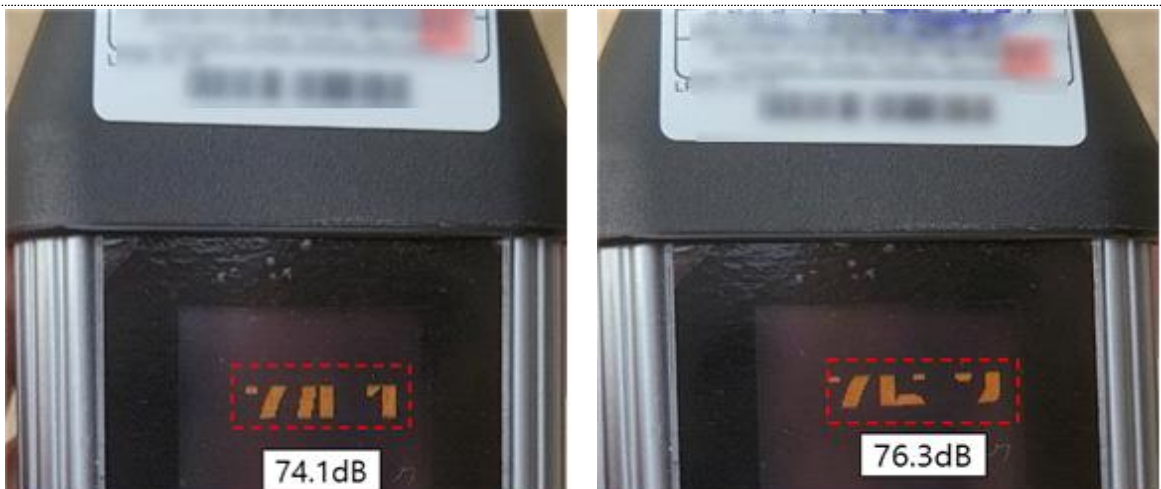
- (경고음 작동 여부) 후진 시 경고음은 약74dB(데시벨) ~ 76dB(데시벨)로 측정 되었으며,

- 재해 당시 현장의 기타 기계 및 주변 소음의 은폐효과\*로 인하여 재해자가 덤프트럭의 후진 경고음을 듣지 못하였을 것으로 추정됨

[사진 10] 덤프트럭 후진 경고음 측정 값

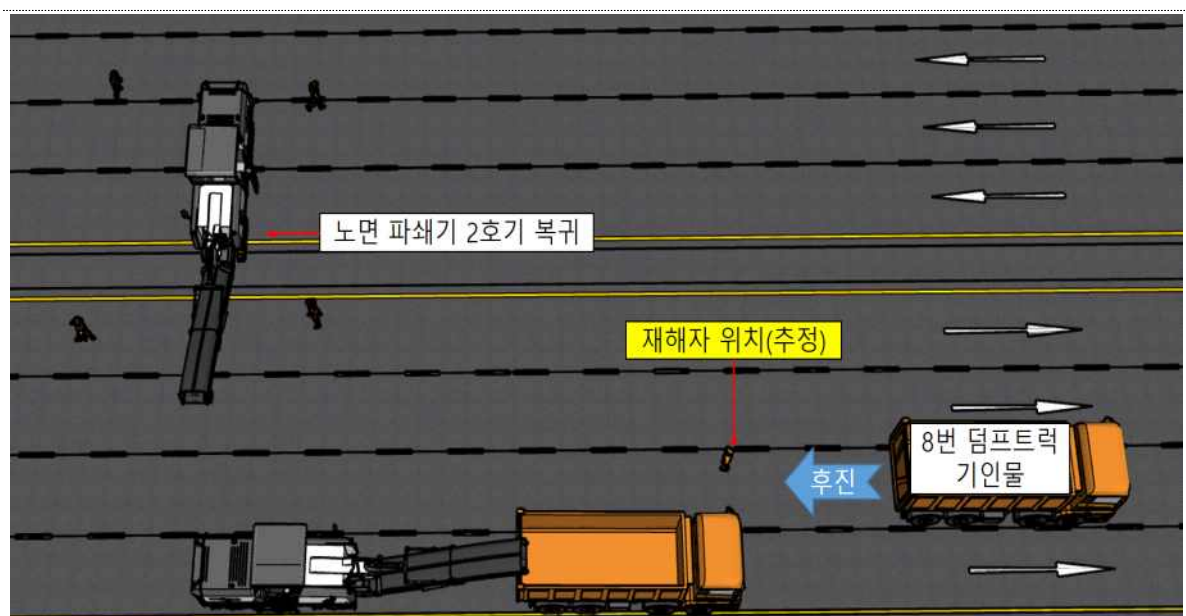
- 노면파쇄기 2호기가 다시 본래 차로로 복귀하는 것을 본 8번 덤프트럭(기인물)이 자신의 상차차레임을 인지하고 재해자를 발견하지 못한 채 3차로에서 후진하는 도중 사고가 발생함

[그림 3] 본래 차로로 복귀중인 노면파쇄기 2호기 표현

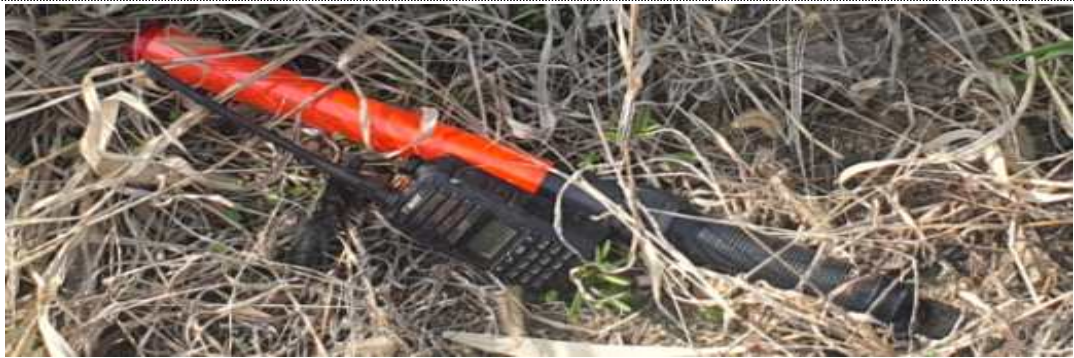
[사진 11] 재해자가 실제 사용한 유도봉 및 무전기
