# 재해원인조사 의견서

# 재해조사 의견서

| | 현장명 | 스크린 골프장 신축공사 | | 현장 | 경기도 파주시 | | |

- 2023. 4. 13.(목) 13:10경
- 경기도 파주시 소재 「덕성종합건설(주) / 스크린 골프장 신축공사」 현장에서
- 지상 1~3층 계단실 계단 석재를 취부하던 피재자가 원인 미상으로 2층 계단참에 쓰러짐 있음을 동료작업자가 확인하고 병원으로 이송 후 치료 중 사망함

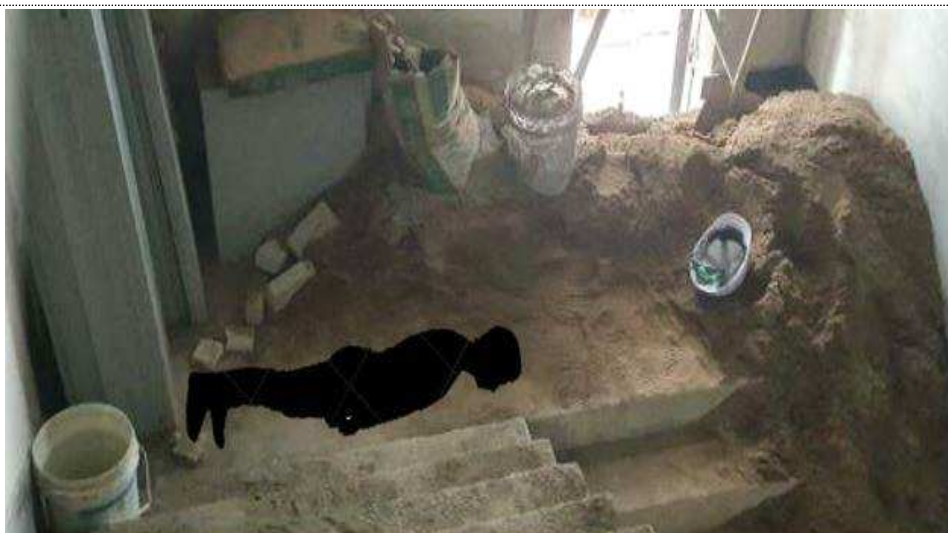
[사진 2] 피해자 발견당시

- (13:00 ~ 13:05) 피해자는 동료작업자 D에게 명일 강우가 예상되어 외부에 적치된 모래에 천막을 덮으라고 지시함
- (13:05~ 13:10) 동료작업자 D는 천막을 덮은 후 계단실로 이동하였고, [사진 2]와 같이 지상 2층 계단참에 엎드려 쓰러져 있는 피해자를 발견함

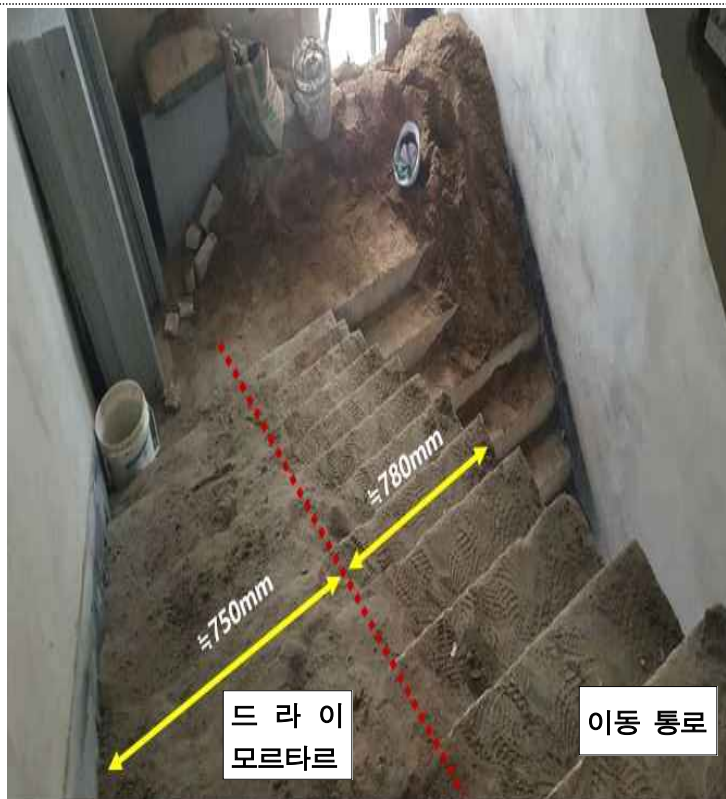
[사진 3] 사고당시 지상 2층 계단

- (규 격) 계단너비 : 1,530mm, 단높이 : 165mm, 단너비 : 270mm, 단수 : 12단
- (상 태) 작업시간 단축을 위해 드라이 모르타르를 계단실 벽체에서 계단너비 방향으로 약 750mm 적치하였고, 난간은 해체된 상태였음 (사진 4의 난간은 사고발생 후 설치됨)
- 드라이 모르타르가 적치됨에 따라 계단 단부로 이동 하여야했으며, 석재 작업은 미 개시된 상태였음
- (조 도) 평균 31.3Lux로 측정됨 (표 1, 사진 5, 6 참조)

- 지상 2층 계단에 드라이 모르타르가 적치됨에 따라 계단 폭이 협소해져 이동 가능 구간이 단부로 한정되었고, 드라이 모르타르가 계단에 흩날려져 있어 미끄러질 우려가 있었음
- 조도가 작업 기준\*에 부합하지 않는 등 안전성이 확보되지 않았음

- 당 현장의 석재 취부방법은 작업시간이 단축되나 근로자가 이동 할 경우 안전성 확보가 어려움
- 안전한 통로 확보를 위해 작업 기준에 적합한 조도를 확보한 후 드라이 모르타르를 작업 전 계단에서 적치하지 않고, 석재 부착 시 필요한 양의 드라이 모르타르를 혼합한 후 작업하는 것이 바람직함

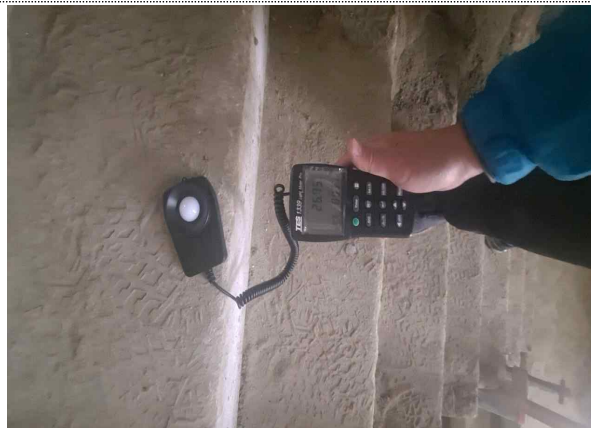
[사진 5] 사고당시 지상 2층 6단 계단

| 측정 일 | 측정 시각 | 측정일 기상 | | 측정 장비 | 측정 개소 | 측정 값(Lux) |
|---|---|---|---|---|---|---|
| 2023. 4. 14. | 14:00 | 없음 | 맑음 | CA1110 | 6단 계단 | 26.75 |

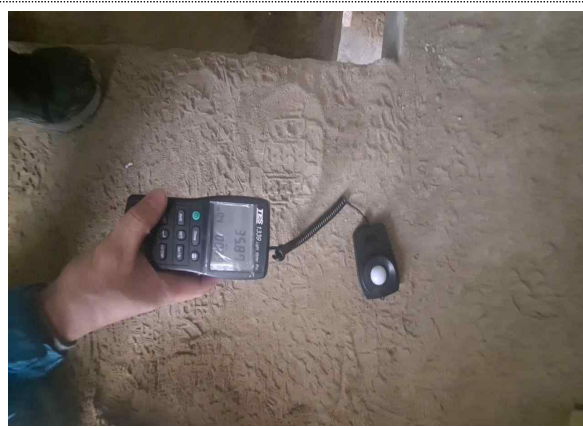
[사진 6] 조사당시 지상 2층 계단참

| 측정 일 | 측정 시각 | 측정일 기상 | | 측정 장비 | 측정 개소 | 측정 값(Lux) |
|---|---|---|---|---|---|---|
| | | | | | 계단참 | 35.87 |

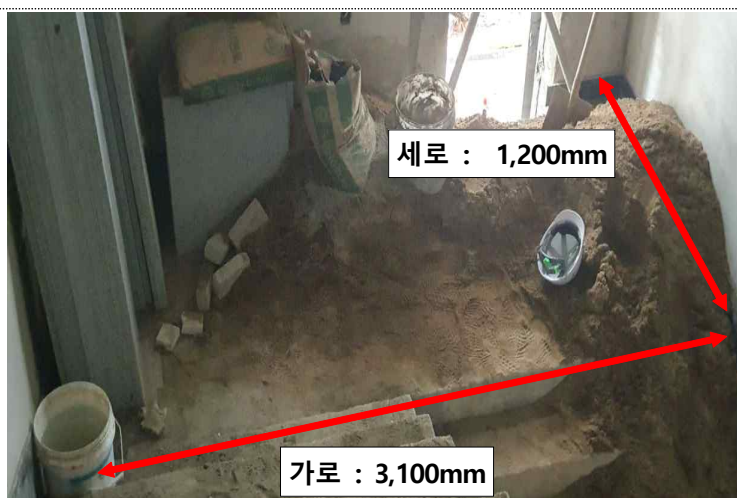
[사진 7] 사고당시 지상 2층 계단참

- (규 격) 가로 : 3,100mm, 세로 : 1,200mm
- (상 태) 지상 2층 계단 철판, 디딤판 및 수평대, 물, 모래, 시멘트가 적치되어 있었으며, 피해자가 착용한 안전모가 발견됨

- (발견된 장소) 지상 2층 계단참에 적치된 모래에서 발견됨 (사진 7 참조)
- (발견당시 상태) 손상흔적은 발견되지 않았고, 턱끈이 고정 되지 않은 상태였음
- (착용 유무) 계단참과 안전모 충돌에 의해 쓰고 있던 안전모가 벗겨졌는지 특정할 수 없으나,
  - 사망진단서상 피해자 사망원인은 “외상성경막하뇌출혈” 로, 이는 충돌당시 머리에 직접 충격이 가해져 발생하는 것으로 안전모를 착용하지 않았거나, 착용하였더라도 턱끈을 조여 고정하는 등의 조치를 하지 않았을 것으로 판단됨

- 작업 중 근로자의 안전모가 보호구로서 작동할 수 있도록 안전모 착용 및 턱끈 체결을 철저히 하여야함

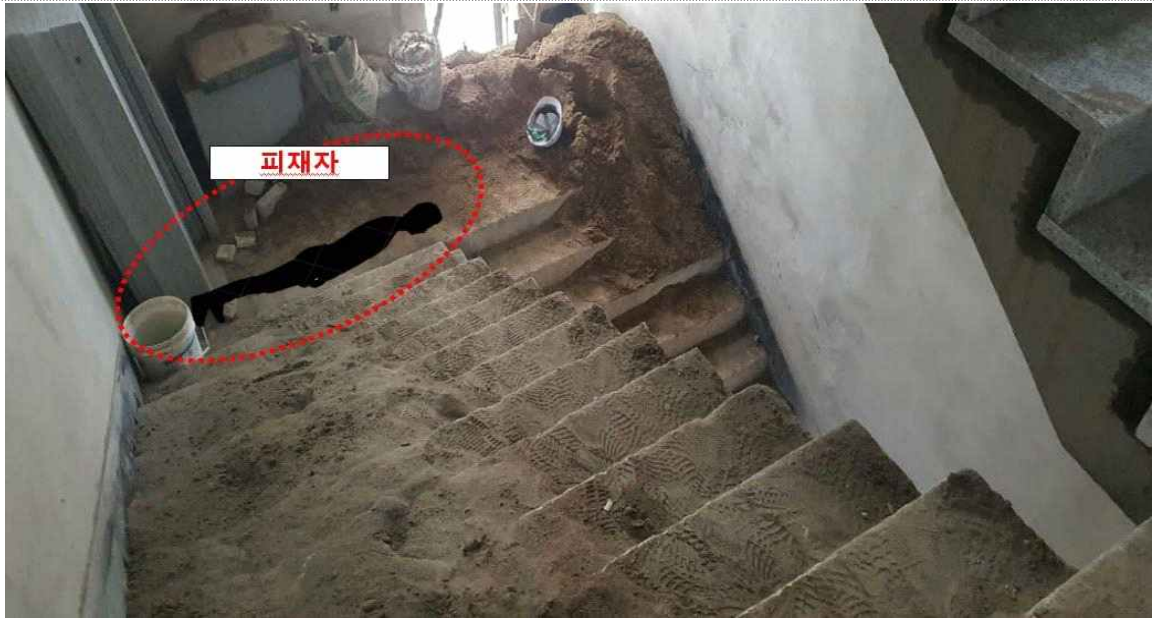
[사진 9] 피해자 발견당시 상태

- (상 태) 최하단 계단과 인접하게 계단너비 평행 방향으로 계단참에 엎드려 누워있었음 (사진 9 참조)
- 다리, 발, 팔 등에 골절이 발견되지 않으며, 코피를 흘리고 있었음
- (작업복) 작업복은 드라이 모르타르에 오염되지 않은 상태였음

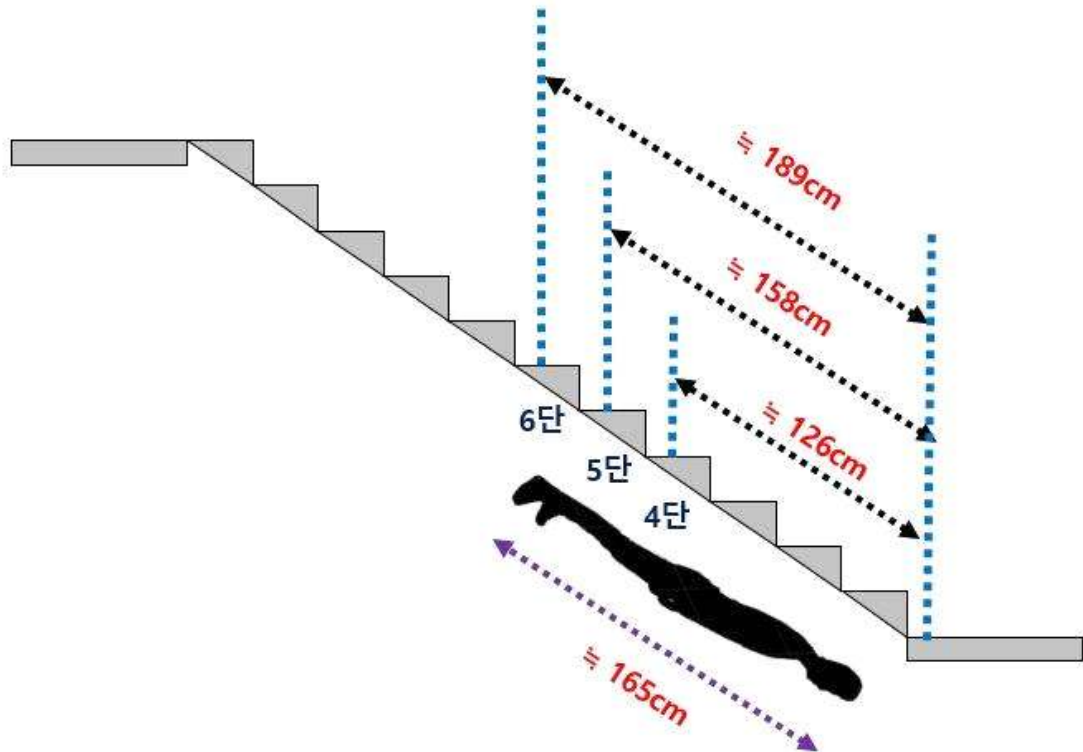
[그림 2] 지상 2층 계단(4~6단)에서 내려오던 중 넘어짐 상황 도식

- (추정 1) 지상 2층 계단에서 내려오던 중 넘어짐
  - 피해자 발견상태 및 작업복 상태 등을 고려하면 지상 3층 계단 및 지상 2층 중간 계단참에서 떨어질 가능성은 낮으며, 피해자가 지상 2층 계단에서 넘어지며 계단참에 머리를 충돌할 가능성이 높음
  - 피해자 신장(약 165cm) 및 보행이 원활하지 않은 점, 사고당시 발견상태를 고려할 때 6 ~ 4단 에서 내려오던 중 미끄러지거나 실족에 의해 전면으로 넘어지면서 턱끈이 고정되지 않은 안전모가 벗겨져 계단참에 머리가 충돌할 가능성이 있음 (그림 2 참조)
