## 재해원인조사 의견서

# 재해조사 의견서

| 현장명 | 근생 및 주택공사 | | 현장 | 강원 춘천시 | | |

- 2023.04.13.(목) 08:10경 강원도 춘천시 소재 두손종합건설(주) 「근생 및 주택공사」 현장에서,
- 재해자 2명이 옹벽 단부에서 자재 인양작업 중,
- 몸의 중심을 잃고 떨어져(h≒4.8m) 1명 사망, 1명 부상을 당한 재해임.

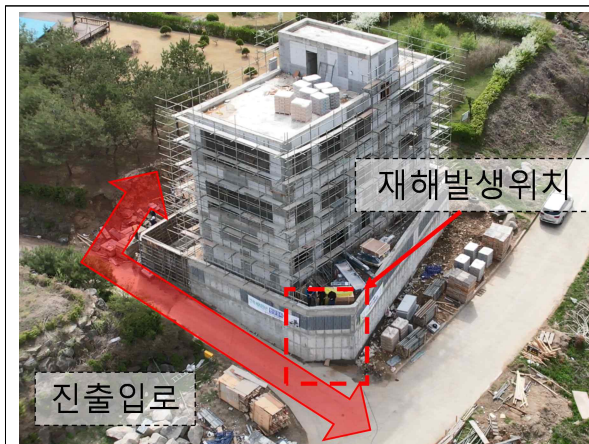
【사진 2】 재해 발생 건물

- (작업 장소) 재해 발생 건물은 옹벽 위에 위치하고 있고, 재해 발생 위치는 건물 우측면과 배면 코너 옹벽 상부( $h \approx 4.8\text{m}$ )임.
- 근로자 진.출입은 건물 정면을 통해서만 가능한 구조이며, 재해발생 당시 건물 정면 옹벽 거푸집 해체 작업으로 진.출입이 어려웠음.
- 건물 정면 진입로를 통해 자재를 운반할 경우 운반경로가 길어지고, 정리정돈 되어있지 않은 통로 상태로 인해 손수레 등 운반용구를 사용하기 어려웠을 것으로 판단됨.

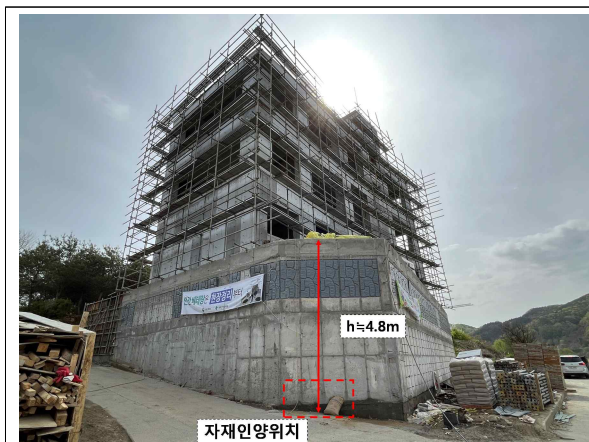
【사진 4】 자재 인양 위치

- (작업 상황) 재해발생 당일 거푸집 동바리 등 자재들이 옥상과 옹벽 상·하부에 적치 중이었음.
- 미장팀은 현장 작업여건을 고려하여 오전에 견출작업을 하기로 하고 인력으로 자재 인양작업 중 재해가 발생함.

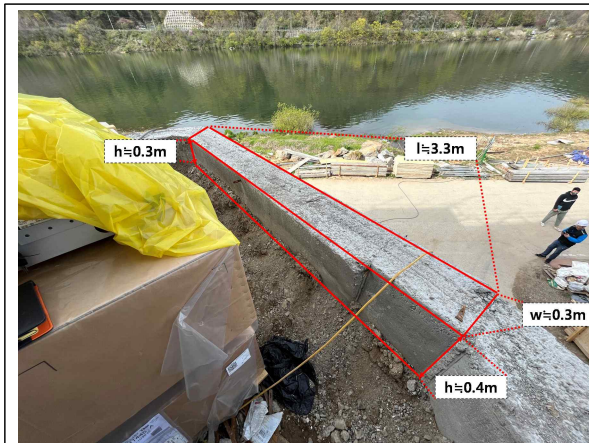
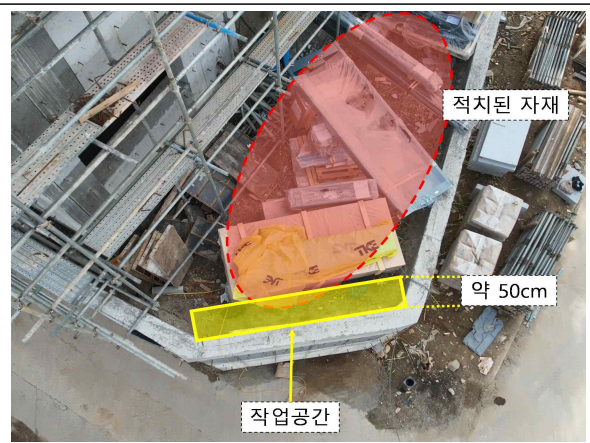
- 옹벽 단부는 지면으로부터 약 4.8m 높이이며, 옹벽의 턱 높이는 약 30~40cm로 근로자가 떨어질 위험이 있으나 작업 중 떨어짐 방지를 위한 안전난간을 설치하지 않았음.
- 옹벽 상부 배면에는 내부 마감용 자재 등이 적치되어 있어 재해자가 서있던 작업 공간의 폭은 약 50cm로 협소한 상태였음.

- 옹벽 단부는 자재를 적치하는 등 작업을 위해 근로자가 출입하는 장소이나 안전난간 설치 등 추락방호조치 미실시.

- 옹벽 단부 등 추락 위험이 있는 장소에는 근로자의 추락 등의 위험을 방지할 수 있도록 기준에 맞는 구조의 안전난간을 설치하여야 하고,
- 안전난간을 설치하기 곤란한 경우에는 안전대 부착설비를 견고하게 설치하고 근로자가 안전대를 체결하고 작업하도록 하여야 함.

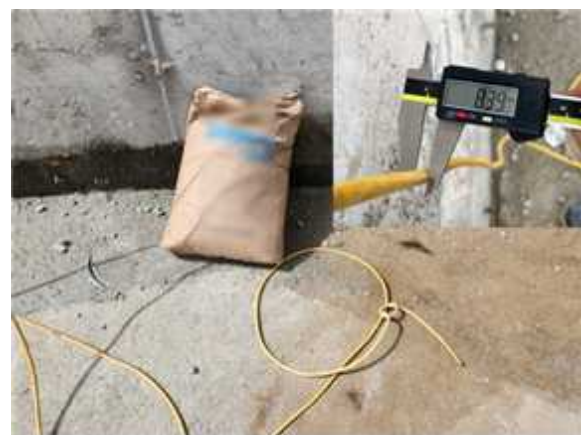
【사진 8】 시멘트 포대와 전선

- 중량물을 인력으로 인양하는 작업에 대해 작업지휘자를 배치하지 않았음.
- 하역운반기계 등 인양 기구를 사용하지 않았고, 현장에 있던 전선 (두께 약 8mm, 단면적 약 16mm<sup>2</sup>)을 사용하여 인력으로 시멘트 포대를 인양하던 중 재해가 발생함.

- 중량물을 운반하는 작업에 대해 운반경로, 방법 등 작업계획과 추락 등의 안전대책이 포함된 작업계획서 미작성.
- 중량물인 40kg 시멘트 포대를 약 4.8m 높이로 인양하는 작업 시 하역운반기계 또는 운반용구 미사용.

- 중량물 인양 작업 전 인양 장비·방법·신호체계 등을 결정하고, 추락·낙하 등의 위험을 예방할 수 있는 안전대책을 포함한 작업계획서를 작성한 뒤, 그 계획에 따라 작업하여야 함.
- 중량물을 인양하는 작업 시에는 하역운반기계 또는 운반용구를 사용하여 추락·낙하 등의 위험이 없도록 작업하여야 함.
