## 재해원인조사 의견서

# 재해조사 의견서

23.04.29.(토) 10:30경 재해자가 주식회사비에스아이디 사업장 ㉡ 인테리어 공사 현장의 별도의 가구제작장(경기도 김포시 소재)에서 벽에 기대어 있던 여러장의 합판사이에 자재를 꺼내던 중 합판이 재해자 방향으로 전도, 재해자가 합판에 깔려 병원으로 이송 후 치료 중 5.9.(화) 사망한 재해임

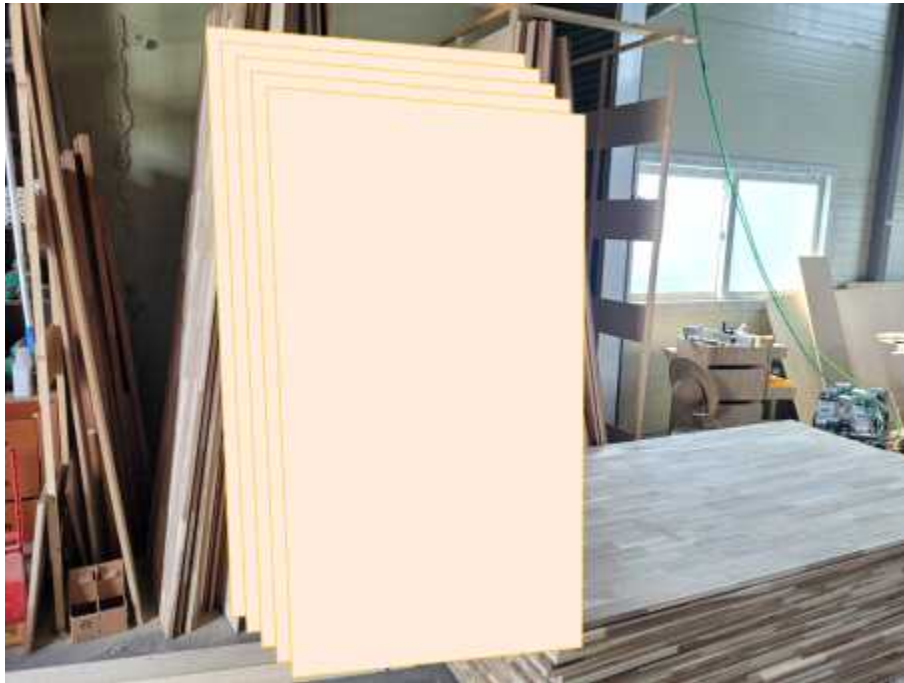
사진10. 합판의 적재상태모습

- 합판 한장의 크기는 가로 1,220mm, 세로 2,440mm, 두께 18mm로 무게는 약 15kg정도이며, 현장에는 32장의 합판을 세워두었음
- 합판은 세가지 종류로 구분되어 있으며, 한쪽벽면에 모든 합판을 세로로 세워 적재해둔 상태였으며, 작업을 위해 뒤쪽에 적재된 합판이 필요해 합판을 꺼내게 되었음
- 별도의 전도방지를 위한 조치는 없었음

- 자재 등이 넘어지지 않도록 붙들어 지탱하게 하는 등 안전조치를 하여야 하나 자재의 전도방지조치 미실시

- 제품, 자재, 부재 등이 넘어지지 않도록 붙들어 지탱하게 하는 등 안전조치를 하여야 한다

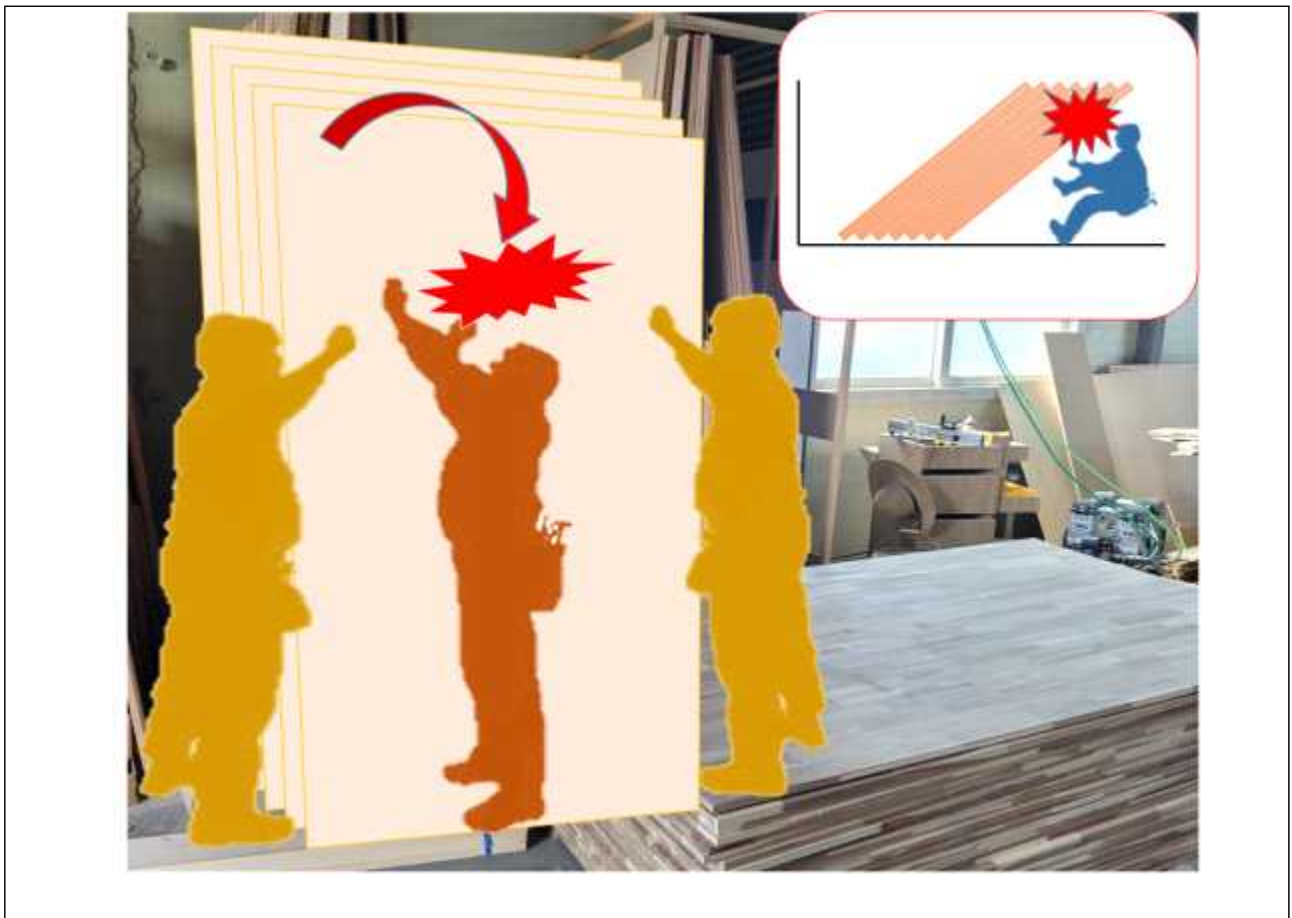
### 4-3. 재해 상황도

- 10:20경 벽면에 세워둔 합판을 재해자와 동료작업자 2명이 받친 상태에서 뒤편에 있는 합판을 꺼낸 후 다시 합판을 세우는 과정에서 합판이 재해자쪽으로 전도되면서 재해자가 깔림

| | ③ 합판을 꺼낸 후 다시 합판을 세우는 과정에서 합판이 재해자쪽으로 전도되면서 정면에서 합판을 받치고 있던 재해자가 합판에 깔림 |
