## 재해원인조사 의견서

한국 산업 안전 보건공단

| | 현장명 | C 지붕공사<br>(울진읍 울진북로 1181-4) | | 현장 | 경북 울진군 | | |
| | 공사종류 | 지붕개량공사 | 단위공종 | | 기와형 칼라강판 설치 | | |

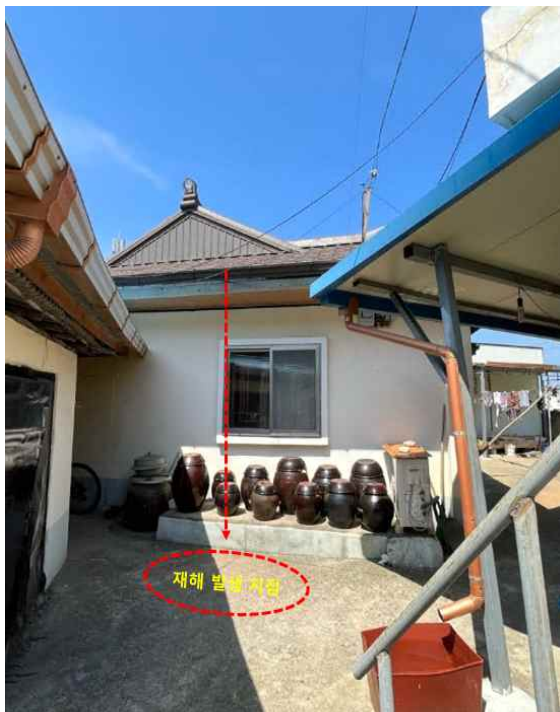
[사진1] 현장 전경(재해 발생 지점)

- 2023. 5. 7.(일) 15:15경
- 경북 울진군 소재 『C 지붕공사』 현장에서,
- 재해자(A, 만56세, 베트남 국적)가 기존 기와를 개량하는 작업을 하다가 간식을 먹기 위해 지붕 위에서 이동하던 중
- 중심을 잃고 콘크리트 바닥(H≒3m)으로 떨어져 병원으로 이송되었으나 치료를 받던 중 2023. 5. 17.(수), 15:05경 사망한 재해임

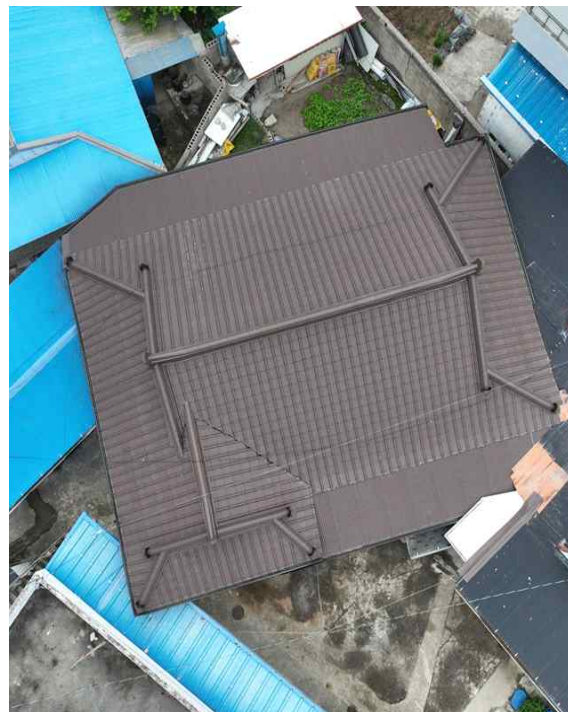
[사진2] 현장 전경(위)

※ 조사 당시 공사는 완료된 상태(사고 당일 다른 작업자들이 잔여공사 마무리)

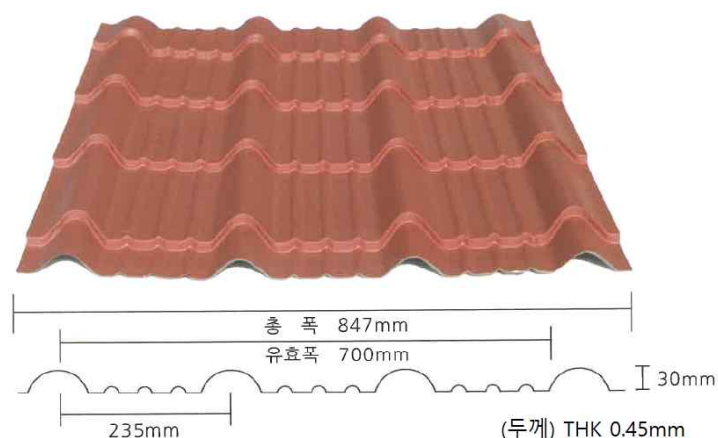
[사진3] 기와형 칼라강판

※ 현장에서 사용된 지붕자재의 경우 강판 제작 당시 스톤코트가 도포된 제품이 사용됨

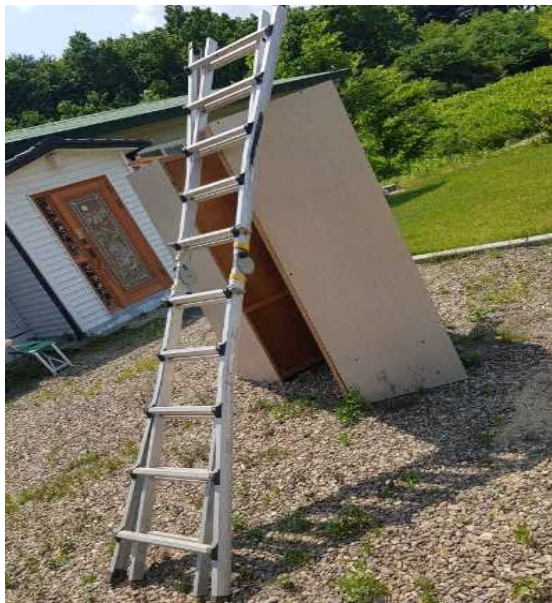
[사진4] 지붕 작업 시 사용한 사다리

- [2023. 5. 7.(일), 07:30경] 우성지붕공사 사장(B)과 재해자(A)를 포함한 작업자 3명이 현장에 집결하여 자재 정리 및 공구 준비 등의 작업을 준비하였음
- [08:00 ~ 11:45경] 우성지붕공사 사장과 재해자를 포함한 작업자 3명이 접이식 사다리와 인접 건물 옥상의 캐노피\*를 이용하여 지붕 위로 올라가 기존 기와 중 일부(용마루 및 평고대 주변)를 철거하고, 목재 상 설치작업을 실시하였음

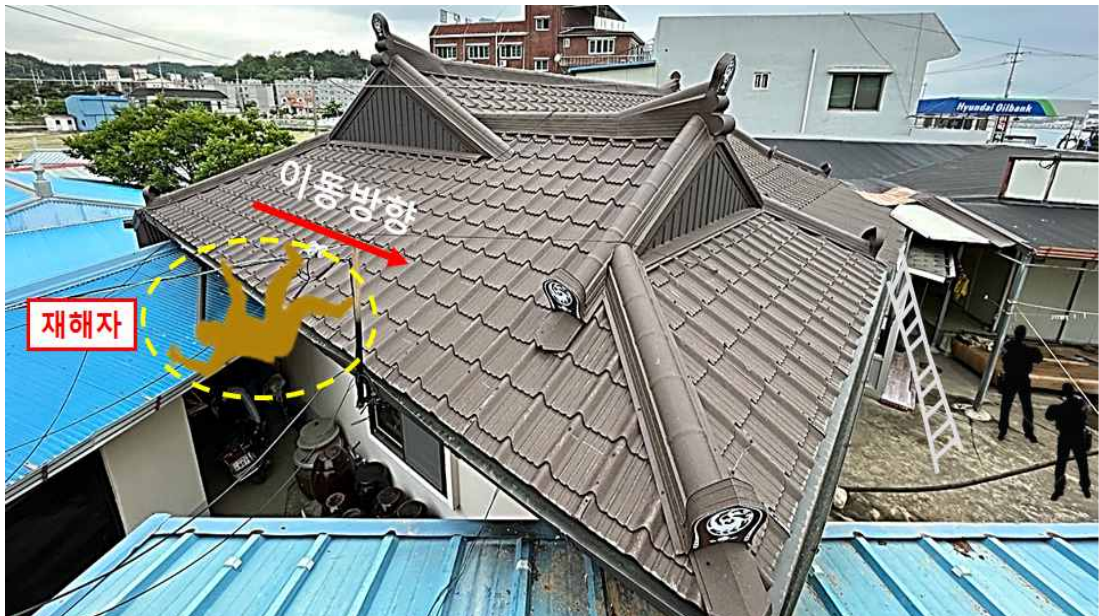
[사진6] 재해 상황도①

- [15:13경] 재해자를 제외한 작업자 2명은 용마루 설치 작업을 진행하다가 간식(라면)을 먹기 위해 사다리를 이용하여 지상으로 내려왔고,
- [15:15경] 재해자도 간식(라면)을 먹기 위해 지붕 위에서 캐노피 쪽으로 이동 하던 중 중심을 잃고 콘크리트 바닥(H≒3.0m)으로 떨어져 병원으로 이송되었으나 치료를 받던 중 2023. 5. 17.(수), 15:05경 사망함

- 지붕 위에서 작업 시 추락방지조치 미실시
  - 사업주는 근로자가 지붕 위에서 작업을 할 때 추락하거나 넘어질 위험이 있는 경우 지붕 가장자리에 안전난간을 설치하여야 하고, 이 조치가 곤란할 경우 안전대 부착설비를 설치하고 근로자에게 안전대를 착용하도록 하는 등의 조치를 하여야 하나 이를 미실시
- 개인보호구 미지급
  - 지붕과 같이 떨어질 위험이 있는 곳에서의 작업을 지시할 경우 근로자에게 안전대, 안전모 등 개인보호구를 지급하고 착용시켜야 하나 이를 미실시

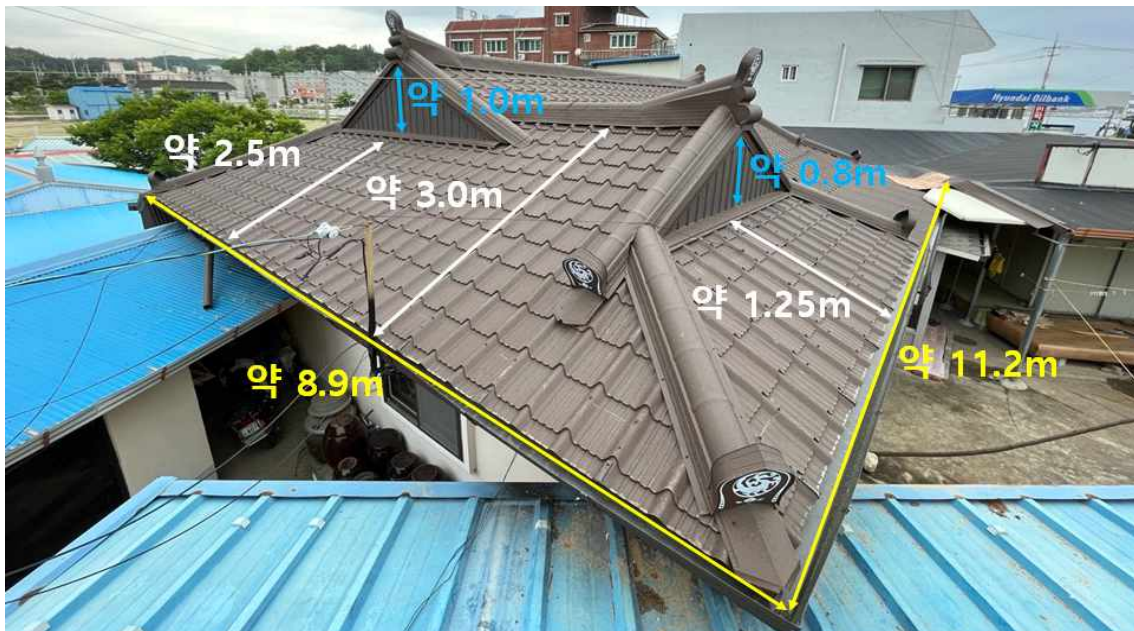
[사진8] 지붕개량 구간(작업 범위)

- 당 현장은 발주자(C)의 단독주택으로, 발주자의 진술에 따르면 약 46년 된 오래된 주택의 미관 향상, 지붕 누수방지 등을 위해 지붕 개량공사를 발주하여 공사를 진행하였음
  - 우성지붕공사 사장(B)은 마을 지인을 통해 소개받았으며, 공사금액 협의 후 공사계약서를 서면으로 작성하였음
- 사장(사업주B)의 진술에 따르면 재해자(A)는 작업 당일 직영으로 고용된 일용직 근로자였음

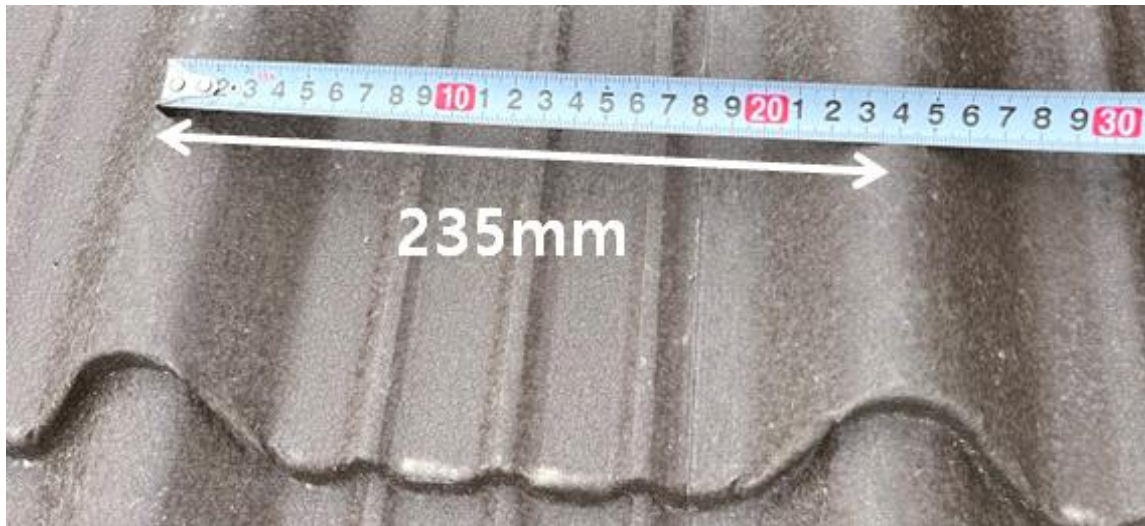
[사진9] 현장에 납품 및 설치된 기와형 칼라강판

※ 제조사에 따르면 납품되었던 칼라강판의 경우 도장마감이 스톤코트(밤색)로 도장면 자체는 비교적 미끄럽지 않은 재질임

- 현장 확인결과, 지붕재는 스톤코트가 도포된 제품으로 미끄러운 소재는 아니었으며, 따라서 지붕 마감재 재질에 의한 미끄러움이 재해 발생에 영향을 끼치지는 않았을 것으로 판단됨
- (추정①) 다만, 지붕 경사도(물매) 측정값은 22° (사진10 참고)로 근로자가 통행하기에 비교적 가파를 수 있을 것으로 사료되며, 사고 발생일의 기상 상태(사진11 참고)는 사고 발생시간 직전까지 우천(강수량 0.1mm)으로 지붕의 경사도(물매)와 표면의 빗물에 의한 미끄러움이 재해 발생에 영향을 끼쳤을 것으로 추정됨

- 칼라강판의 기와 형태(골) 간격은 235mm로, 일반 성인 남성의 신발 사이즈보다 적어 이동 시 수시로 밟았을 것으로 추정(사진9 참고)

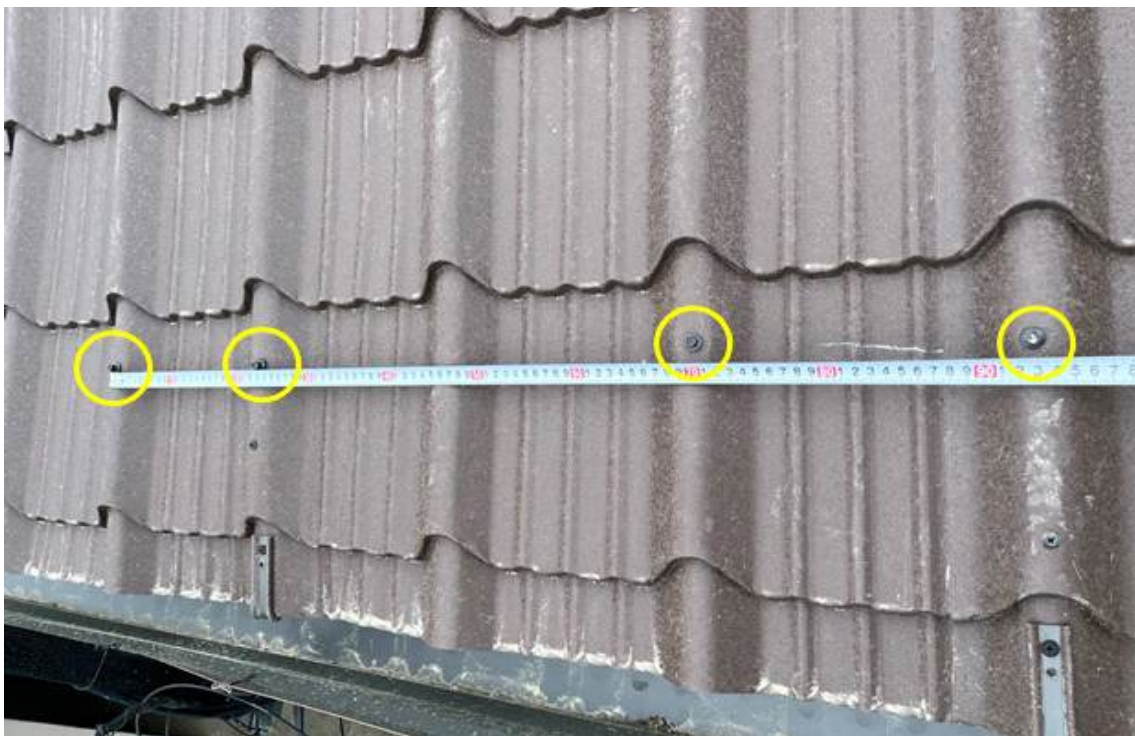
[사진12] 스크류 볼트 체결상태

○ (추정②) 또한, 설치 형태에 따라 하단에 목재 상 받침이 없거나 스크류 볼트가 체결되지 않은 구간의 경우 작업자가 밟는 등의 하중을 가했을 때 칼라강판(THK 0.45mm)에 탄성변형\*이 발생하여 재해자가 이동 중 해당 구간을 밟고 중심을 잃었을 것으로 추정 됨

※ 칼라강판 하부 목재 상 설치형태에 따라 스크류 볼트가 일부만 체결됨

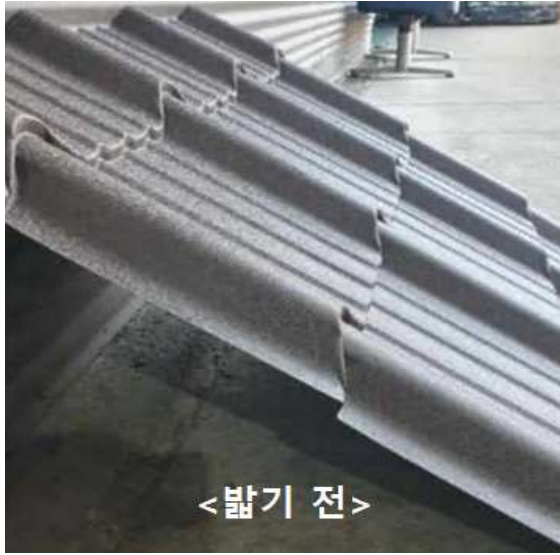
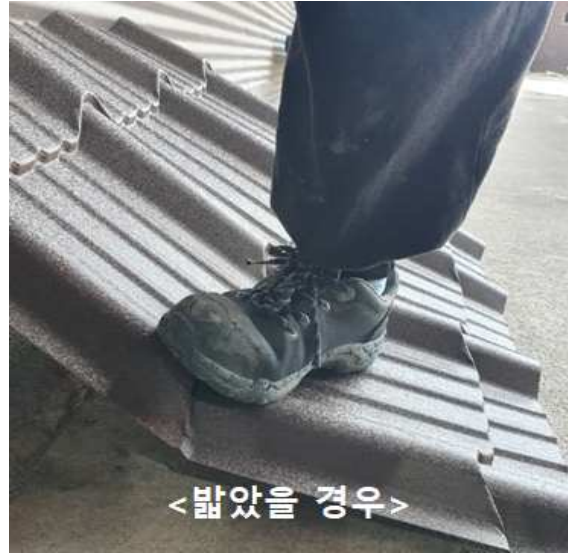
[사진13] 지붕재를 밟았을 때 발생하는 탄성변형(처짐) 시험 [제공 :  
제조사]

※ 칼라강판 하부 목재 상(받침)이 없는 조건에서 하중을 가했을 때 변형이 쉽게 발생한 후 하중을 제거하였을 때 형상이 복구됨
