## 재해원인조사 의견서

# 재해조사 의견서

- 2023.09.16.(토) 16:30분경 경남 거제시 소재 대륙산업개발(주)가 시공하는 사업장㉑ 시료보관실 증축공사 현장에서
- 원청업체 소속 피재자 A(남,61세)이
- 이동식비계 위에서 외벽 판넬 보수작업을 실시하던 중,
- 몸의 중심을 잃고 약 1.7m 아래 바닥으로 떨어져 사망한 재해임.

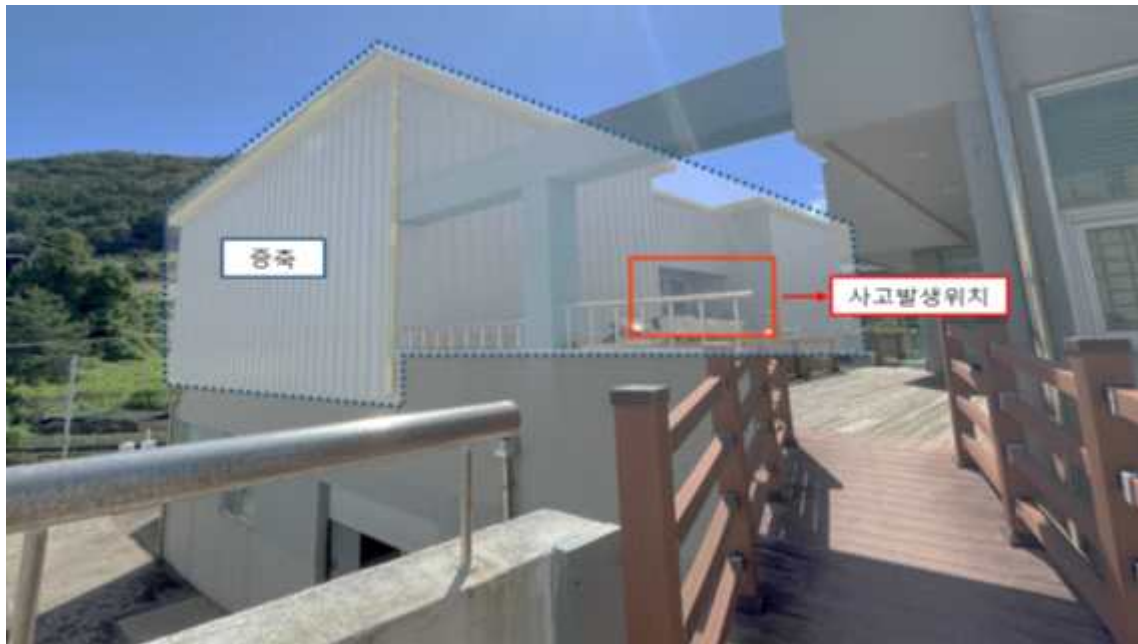
<그림1> 사고발생 장소 내부 전경

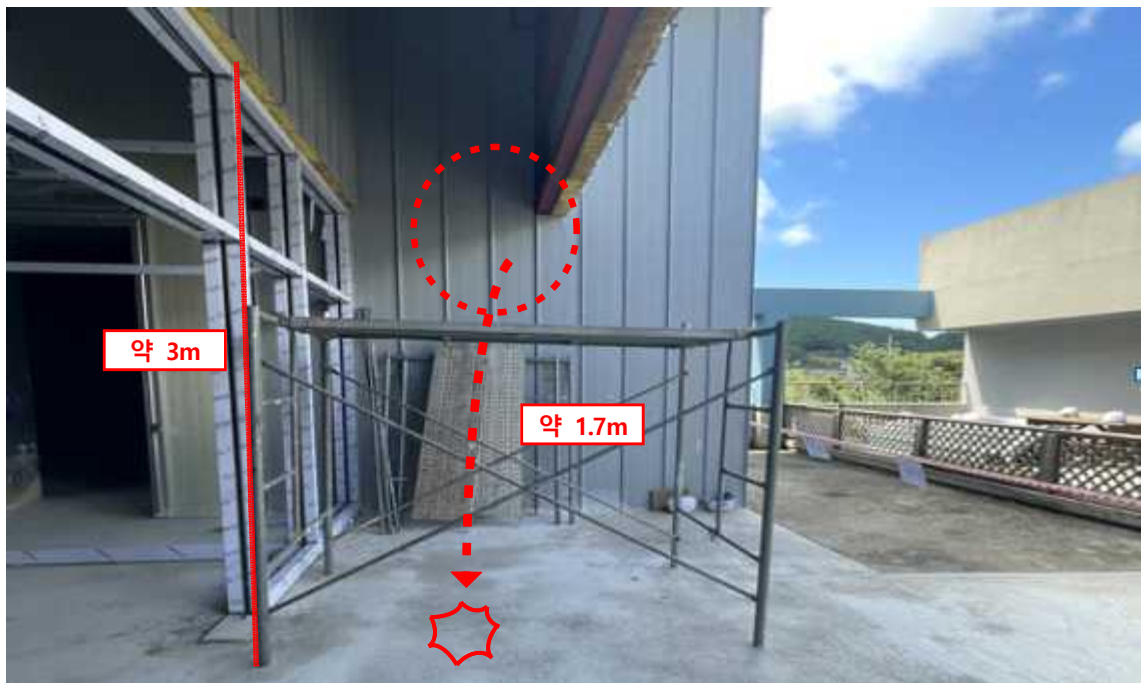
<그림2> 사고발생 장소 및 피해자가 쓰러져 있던 위치

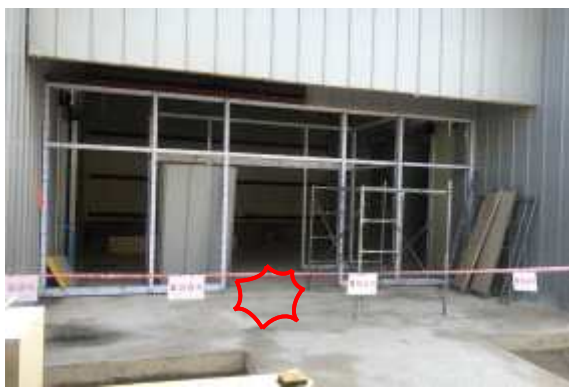
- 현장소장 진술에 따르면, 사고당시 피해자가 쓰러진 위치는 냉동창고 주출입구 인근에 설치된 이동식비계 좌측구간이며, 이동식비계 상부의 작업발판 위에 전동드릴이 놓여 있었다고 함.

<그림3> 사고당시 피해자가 쓰러진 위치

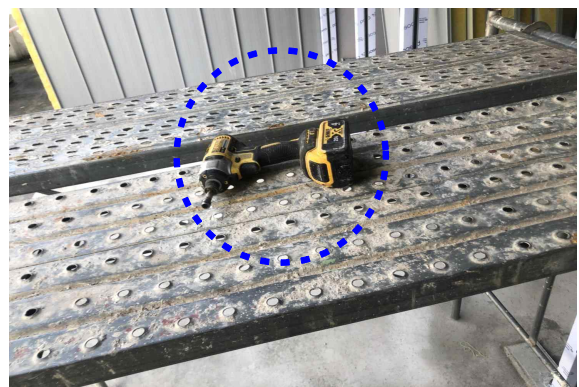
<그림4> 작업발판 위에 놓인 전동드릴(재연)

- 현장소장의 진술에 따라 ① 이동식비계 작업발판 상부에 전동드릴이 있었던 점<그림4>, ② 작업발판 상부로부터 약 1.3m 높이의 위치에 판넬 이음부가 미 고정상태였던 점<그림5> 등을 고려해 볼 때,
  - 사고당시 피해자가 안전난간이 설치되지 않은 이동식비계(H=1.7m)<그림6> 위에 올라가 전동드릴을 이용하여 약 3m 높이의 판넬 이음부를 고정하는 보수작업을 하던 중, 몸의 중심을 잃고 바닥으로 추락한 것으로 추정.

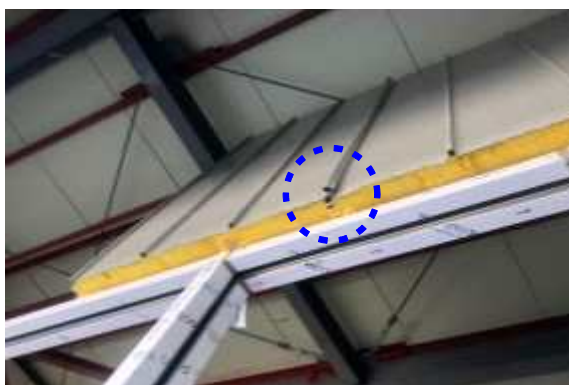
<그림5> 미 고정상태의 판넬 이음부(추정)

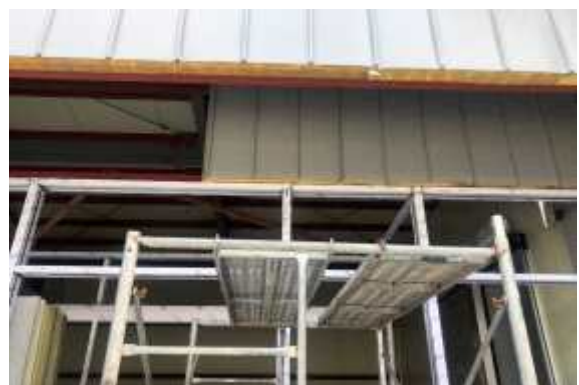
<그림6> 안전난간이 설치되지 않은 이동식비계

- 사업주는 이동식비계 위에서 판넬 보수작업을 하는 등 추락위험이 있는 경우 비계 최상부에 안전난간을 설치하여야 하나, 이를 설치하지 않은 상태에서 작업 중 사고발생

- 근로자가 비계의 최상부에서 작업을 하는 경우에는 비계 상부에 안전난간을 설치하여야 함.
- 이동식비계의 바퀴에는 뜻밖의 갑작스러운 이동 또는 전도를 방지하기 위하여 브레이크·썰기 등으로 바퀴를 고정시킨 다음 비계의 일부를 견고한 시설물에 고정하거나 아웃트리거(outrigger)를 설치하는 등 필요한 조치를 하여야 함.

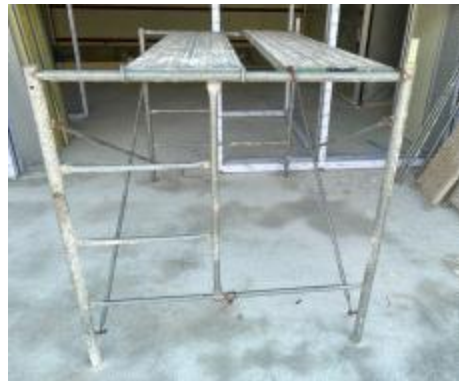
- 사고발생 장소에 설치된 이동식비계의 경우 상부 안전난간이 설치되지 않은 상태임을 확인함.
- 다만, 하부 바퀴 및 아웃트리거 등이 설치되지 않은 상태임도 확인하였으나 이는 해당 사고의 기여원인으로 추정하기가 곤란함.

- ① 명칭 : 이동식비계
- ② 길이 : 1,860mm
- ③ 폭 : 1,260mm
- ④ 높이 : 1,700mm
- ⑤ 작업발판 : 폭 400mm × 2장
- ⑥ 안전난간 : 미 설치
- ⑦ 바퀴·아웃트리거 등 : 미 설치

<그림7> 기인물 제원(좌) 및 설치상태(우)
