# 재해원인조사 의견서

한국 산업 안전 보건공단

# 재해조사 의견서

- 2023. 9. 19.(화) 00:43경
- 경북 성주군 소재의 사업장 ㉠ 집하장에서 대일주택관리 소속의 재해자가
- 압착진개차량\*(5.6톤)으로 수집·운반한 폐기물을 배출하고 적재함 내부를 확인 중  
\* 쓰레기를 압착시킬 수 있는 특수 장비를 갖춘 특장차
- 적재함 후면부의 압착장치(파카)가 불시 하강하며 파카와 적재함 사이에 상체가 끼여
- 119 구급대에 의해 병원에서 치료 중 9월 20일 사망한 재해임.  
※ 사망일시 : 2023.09.20.(수) 05:17경

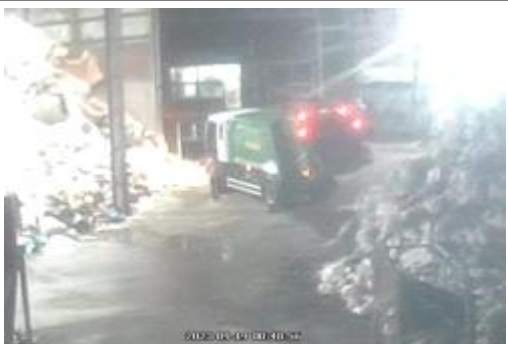
| <p>⑤ 압착장치(파카)를 일부 내림<br/>(00시 48분 50초)</p> | <p>⑥ 파카 내부 잔여 폐기물 정리<br/>(00시 49분 53초)</p> |

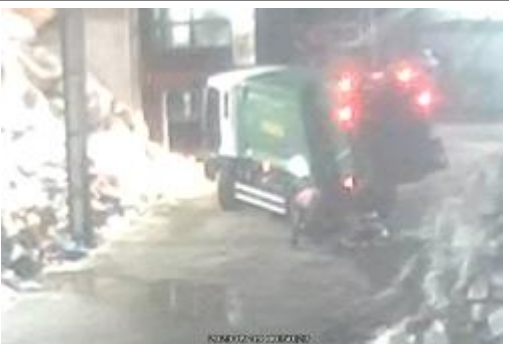
- (재해자 작업상황) 재해자는 집하장에 쓰레기를 배출한 뒤 덤프를 완전히 내린 상태에서 덤프 내부를 확인하고 다시 파카를 일부 내린 다음, 파카 내부의 쓰레기를 집하장 쪽으로 치우던 중 재해가 발생함.
- (파카 개방상태) 재해자는 배출작업 후 운전석의 조작스위치로 이동하여 직접 파카를 일부 내렸으며, [그림 17]과 같은 상황에서 재해자가 파카 내부로 진입함.

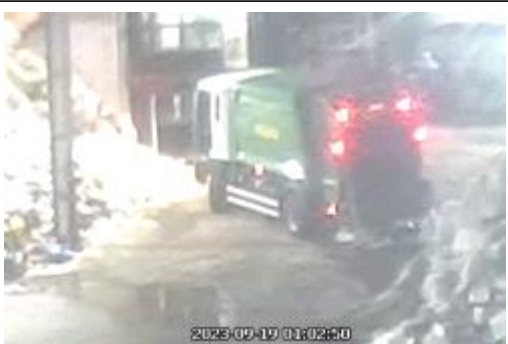
| <p>⑦ 압착장치(파카)에 끼임<br/>(01시 02분 50초)</p> | <p>⑧ 반장 D가 재해자 발견<br/>(06시 39분 50초)</p> |

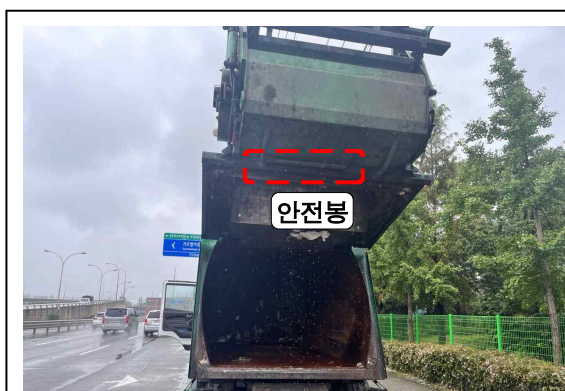
[그림 11] 파카 하부에 설치된 안전봉

- **(안전장치)** 파카 내부에는 끼임을 방지하기 위해 안전봉이 설치되어 있으나, 사고 당시에는 사용하지 않은 것으로 확인됨.

- 파카의 불시적인 하강에 의한 끼임 사고를 방지하기 위해 차량에 안전봉이 설치되어 있으나, 작업 시 안전봉을 설치하지 않은 상태에서 파카 내 빈 공간에 진입함.

- 파카가 상승된 상태에서 빈 공간 내 진입 시 반드시 파카의 불시하강을 막기 위해 안전봉을 설치한 다음 작업할 수 있도록 근로자에게 교육하여야 함.

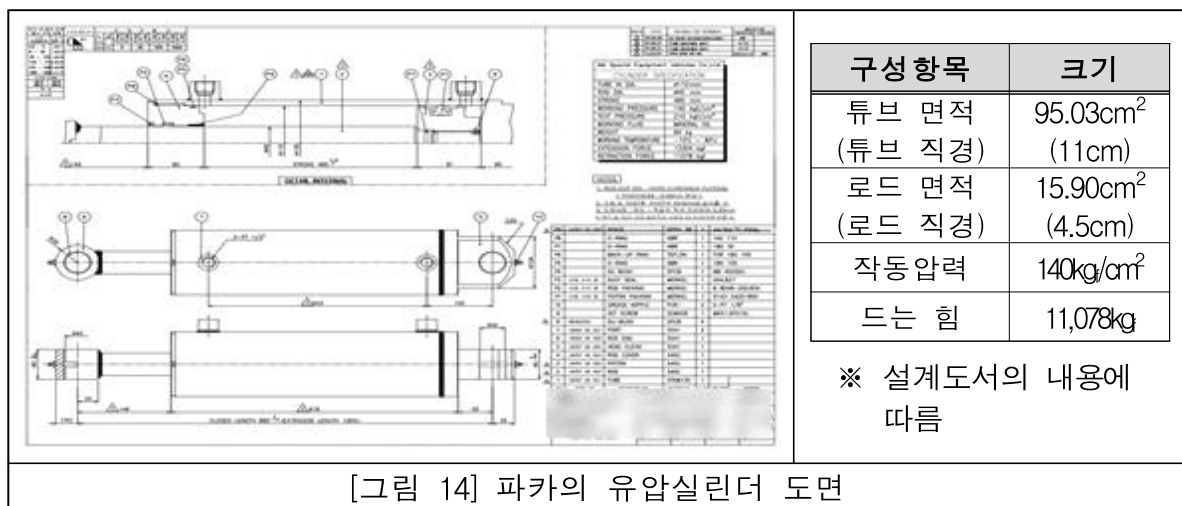
- (체크밸브) 유압이 역류하지 않도록 막아주는 밸브로, 계통도 상에서 유압 인입라인과 파카 하강라인에 체크밸브가 표시가 되어있음.

※ 사고발생 이후, 공식 서비스센터에 방문하여 누유의 원인이 될 수 있는 유압 계통도 상 표시된(우측 파란색) 파카 하강라인의 체크밸브를 교체함.

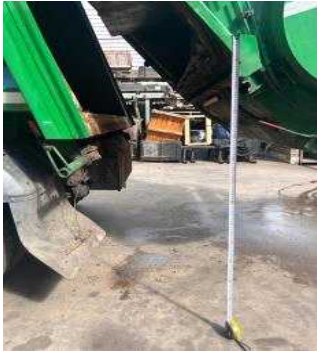
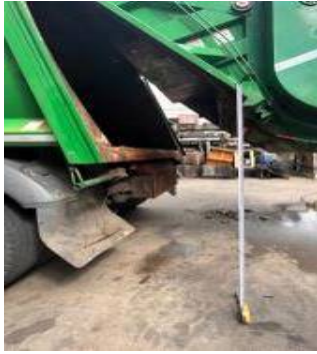
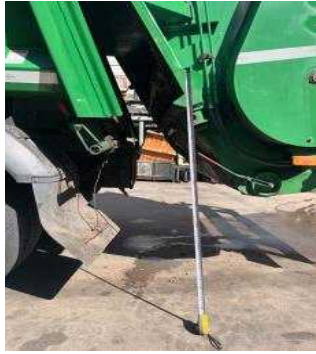
| 측정 시간 | 14시 16분 | 14시 22분 | 14시 28분 |
|---|---|---|---|
| [그림 18] 재연시험 당시 파카 하강 사진 | | | |

- (재연 결과) 사고 당시와 같이 덤프를 완전히 내린 상태에서 파카만 일부 개방한 채로, 별도의 조작 없이 시간이 경과함에 따라 파카의 움직임을 관찰한 결과, 12분 동안 파카의 높이가 바닥으로부터 32cm 줄어들어 덤프 입구와 파카 사이 공간에 끼임점이 형성됨.

- ☐ 일 시 : 2023년 09월 27일(수) 14:00경
- ☐ 장 소 : 사업장 ㉠(제조사 인증 서비스센터)
- ☐ 목 적 : 시간의 경과에 따른 파카의 하강여부 확인
- ☐ 차 량 : 사고차량
- ☐ 조 건 : 사고 상황과 동일(덤프를 내린 상태에서 파카만 상승)
- ☐ 결 과
  - 덤프를 내린 상태에서 파카를 상승시킨 채로 정지 시 12분 동안 파카의 높이가 약 32cm 줄어듦.
  - ※ 처음 6분간 파카 하강 높이는 19cm, 그 다음 6분간 하강 높이는 13cm로 파카의 위치가 높을 때 유압 계통도 상에서 파카의 무게에 영향을 더 받아 빨리 줄어드는 것으로 확인됨.
  - 재연시험 전 파카 하강라인의 체크밸브를 교체하였음에도 사고와 동일한 결과가 나온 것으로 보아, 하강라인의 체크밸브로 인한 누유는 아닌 것으로 판단됨.

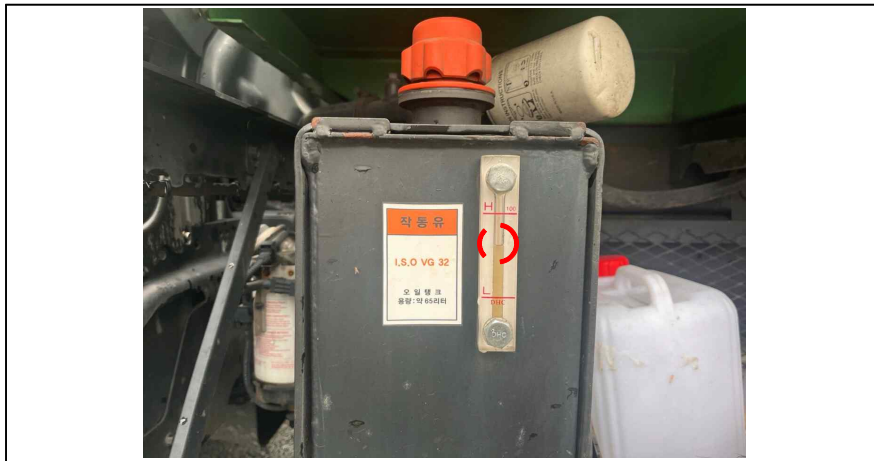
[그림 19] 압착진개차량 유압탱크 수위

- (유압의 감소) 사고 당시 파카의 하강은 설비 내 부품이나 구조물 등의 파단에 의한 갑작스런 하강이 아니며 CCTV 확인 및 재연시험 결과, 일정 시간에 걸쳐 파카가 서서히 하강한 것으로, 사고의 원인을 누유로 추정하여 검토함.
- (배관 계통상의 누유) 사고차량 확인결과, 유압탱크의 수위는 정상이며 사고 이후에도 파카의 작동이 가능했고 유압 배관에서 외부로 누유된 흔적을 찾아볼 수 없어, 배관 계통상의 누유는 아닌 것으로 추정됨.
