## 재해원인조사 의견서

한국 산업 안전 보건공단

# 재해조사 의견서

- 2023. 10. 4(수) 11:07경 경기도 이천시 소재 다승자원 소속 크레인집게차 조종자 C가
- 크레인집게차를 사용하여 수집한 고물 하역 및 하역장내 격벽 설치작업 중
- 격벽으로 설치한 금속제 철판(3.6mX2.4mX0.01m, 무게 630kg 이상)이 넘어져
- 격벽과 차량사이에서 고물 분류 작업 중인 재해자 A가 깔려 사망한 재해임

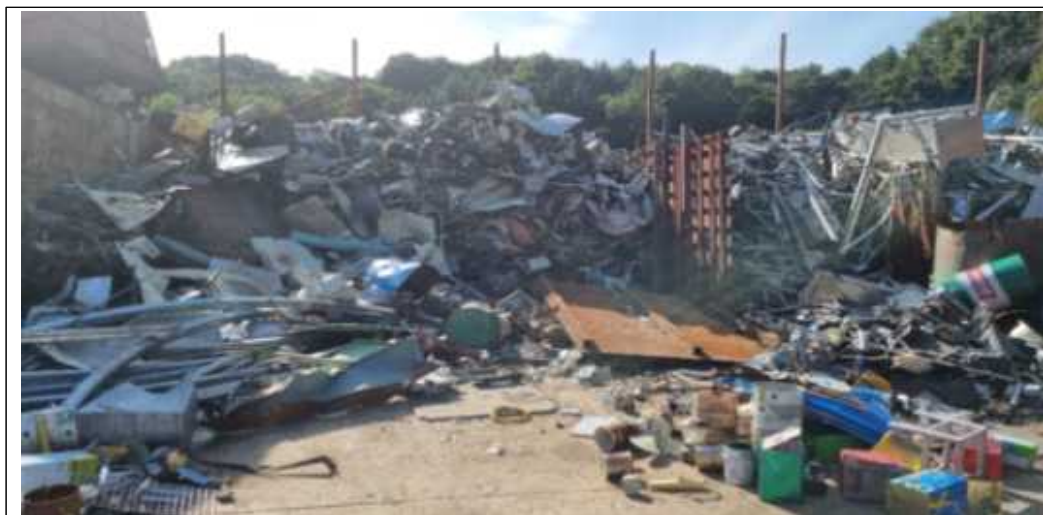
[사진2] 하역장

###### ○ (사고발생 위치) 사업장 내 하역장

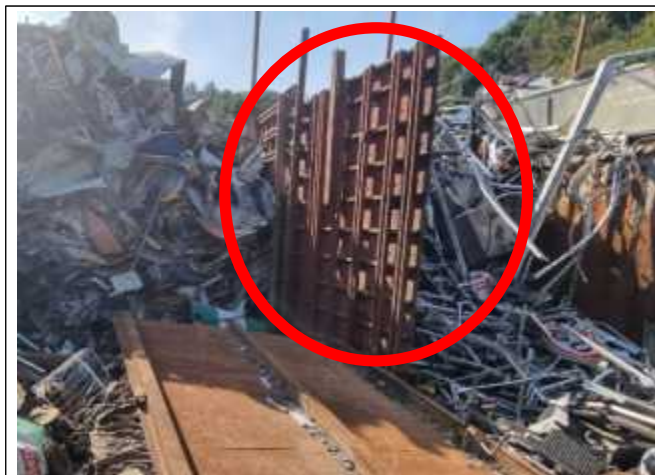
[사진3] 고정되어 넘어지지 않은 1차 격벽

- 사고 당일 10시 20분에 크레인집게차로 격벽을 세운 후 30분간 파이프와 철사를 사용하여 기존 구조물과 고정조치 하였음

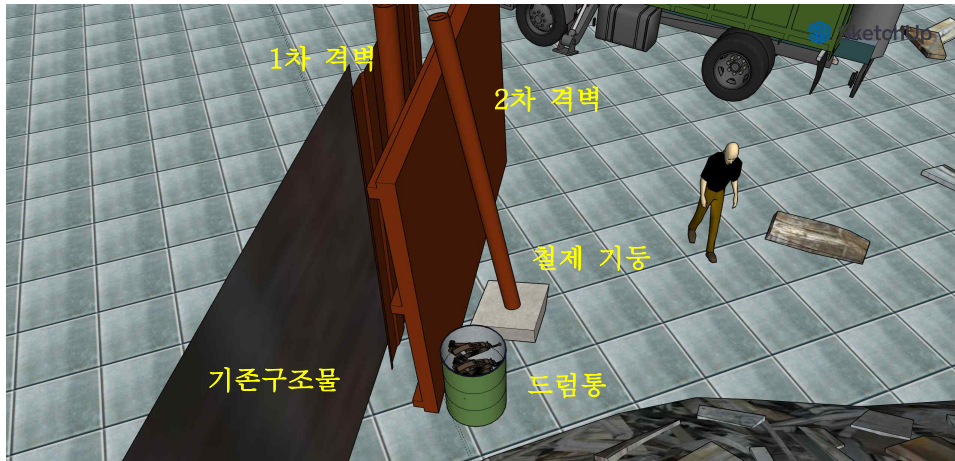
- [10:59경] 조종자 C는 다른 금속제 고물철판\*으로 1차 격벽 전면에 2차 격벽(가해물)을 설치 한 후, 고철이 담긴 드럼통과 철제 기둥을 사용하여 2차 격벽(가해물)을 지지하여 넘어지지 않도록 임시조치 함

\* 가해물의 크기 3.6mX2.4mX0.01m, 무게 630kg 이상 추정

[그림1] 2차 격벽과 지지물

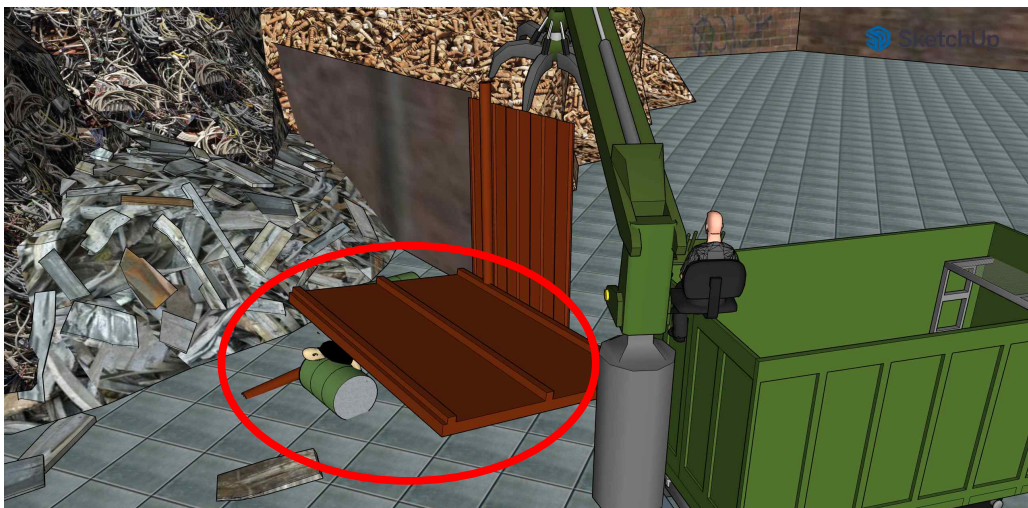
[그림2] 넘어진 2차격벽과 드럼통 사이에 깔린 재해자

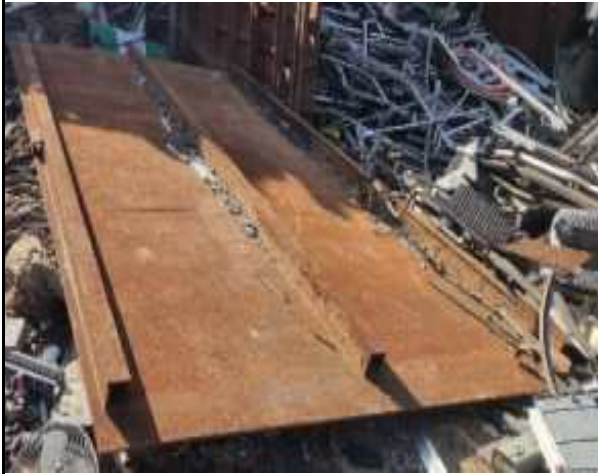
[사진4] 가해물 - 금속 철판

- 재 질 : 철제
- 중 량 : 약 630Kg 이상
- 세 로 : 3.6m
- 가 로 : 2.4m
- 두 께 : 0.01m(10T)
- 용도 미상, 고물 수거일자 불명

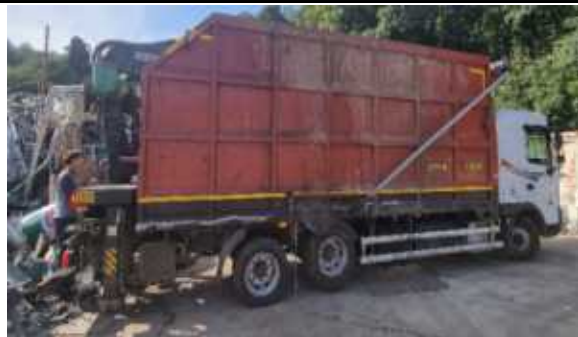
[사진5] 크레인집게차 차량

- 제 조 사 :
- 모 델 :
- 인양능력 : 11.7Ton
- 최대인양높이 : 10.3m
- 장착년도 : 2022년 3월
- 안전인증 : 대상
- 안전검사 : 비대상

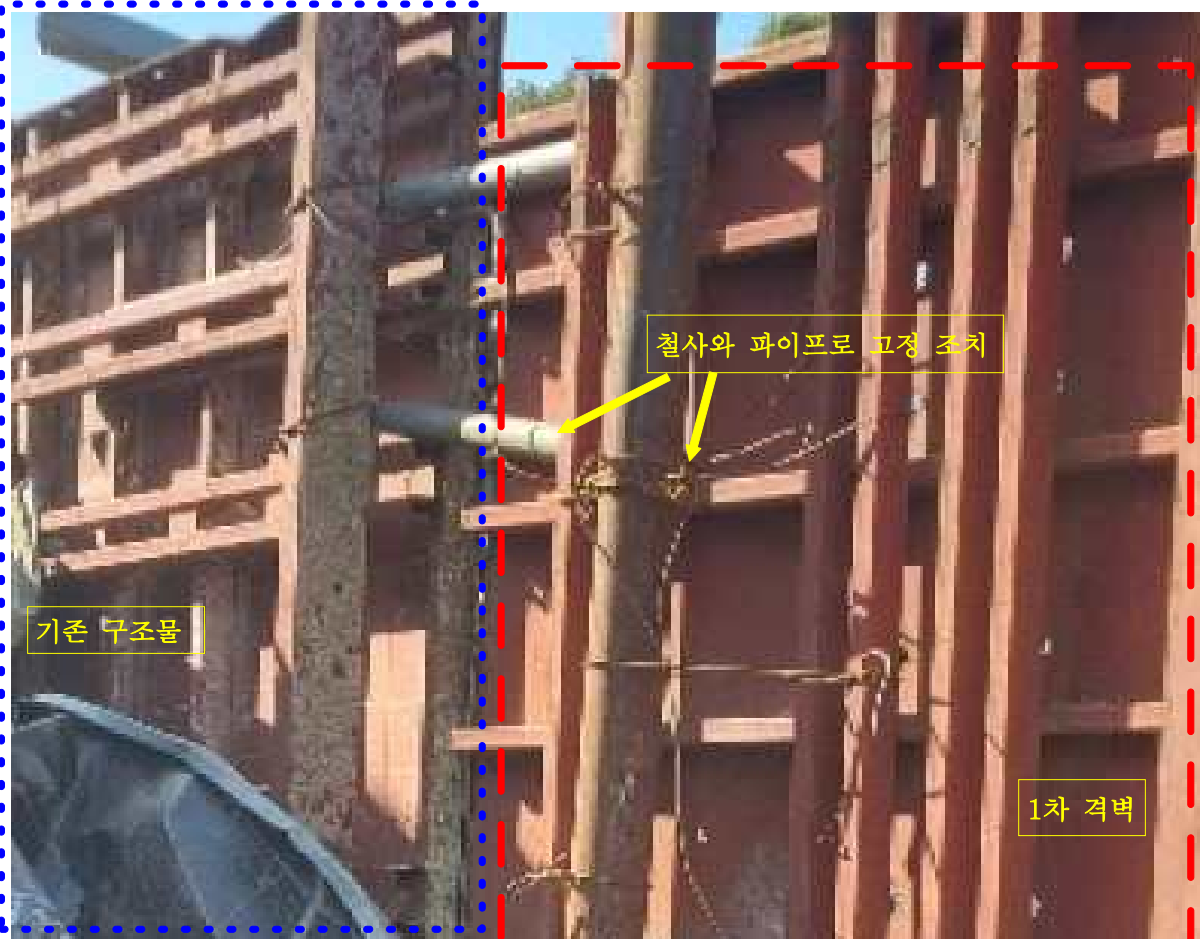
[사진7] 고정에 사용된 철사와 파이프

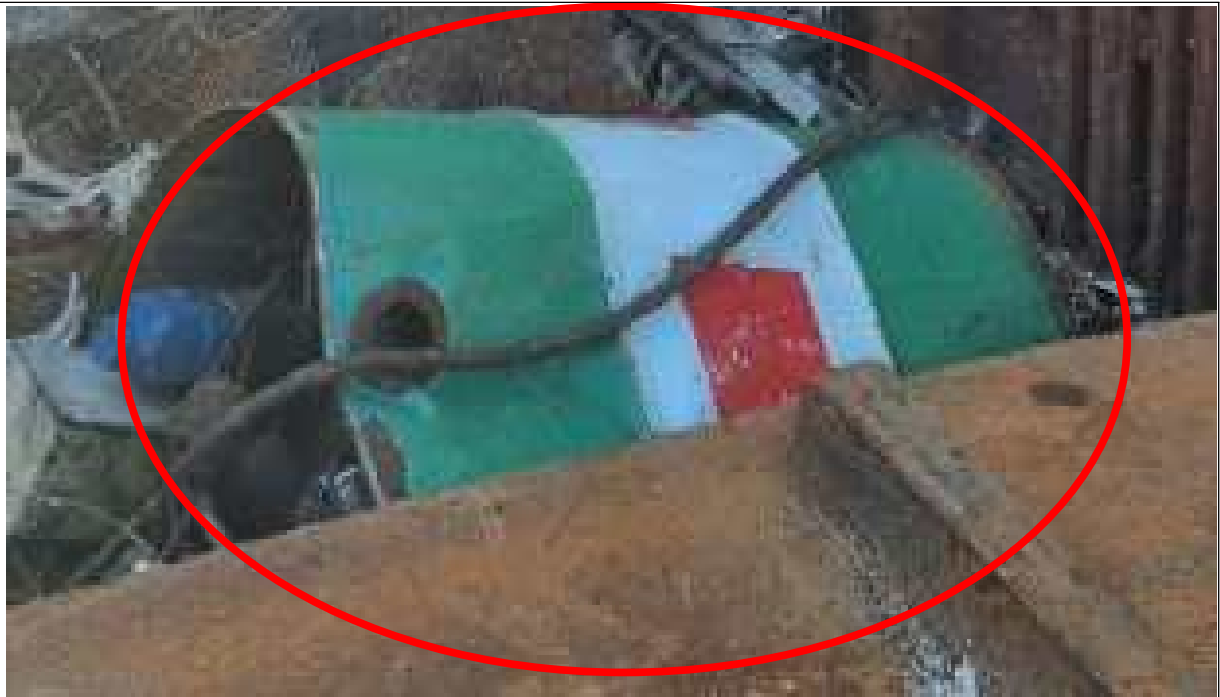
- 고정된 기존 구조물과의 구조적 연결은 없었음
- 고물이 담긴 드럼통(무게 200kg 이상)과 시멘트가 부착된 철제 기둥(길이 3.6m, 무게 130kg)을 기대어 놓아 임시로 전도를 방지하였음

[사진8] 격벽 지지용으로 사용된 고물 담긴 드럼통

- 전도의 위험이 있는 작업을 하는 경우 고정 구조물과 구조적 형태로 고정 하거나 용접으로 고정하는 등 전도되지 않도록 조치, 또는 근로자가 접근하지 못하도록 통제 후 작업 실시

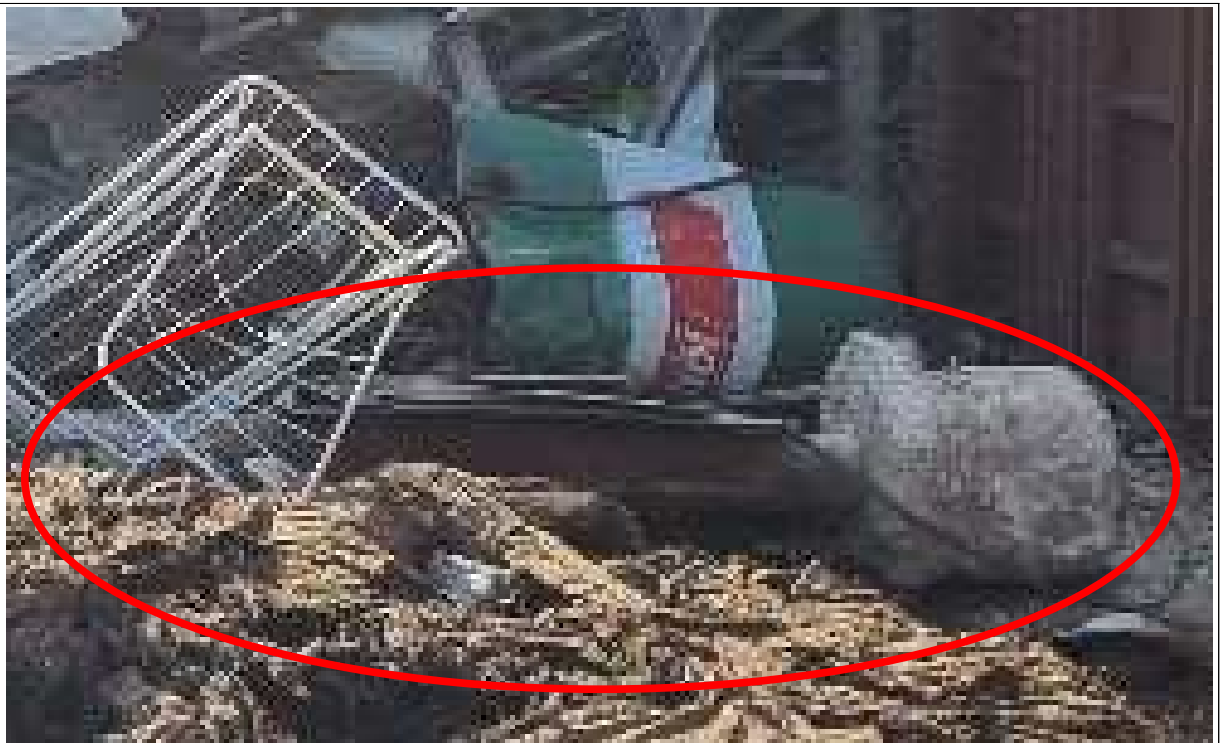
[사진9] 고정되지 않은 철제 기둥

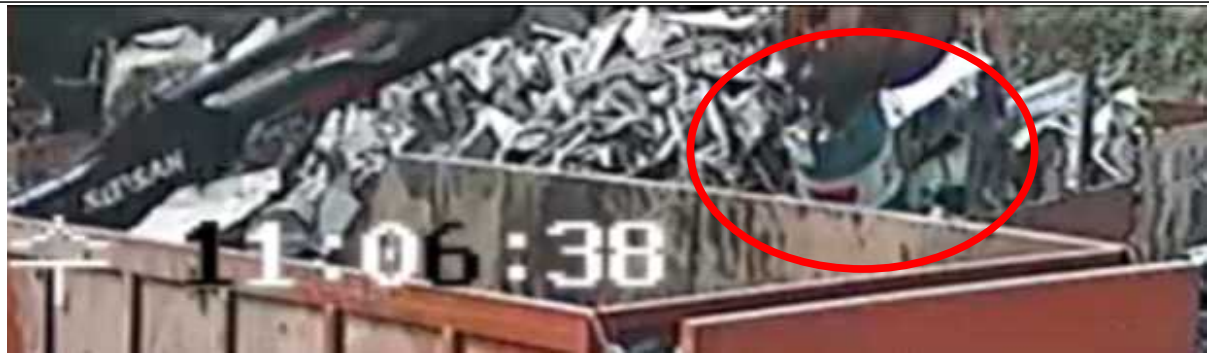
[사진10] 하역중인 드럼통

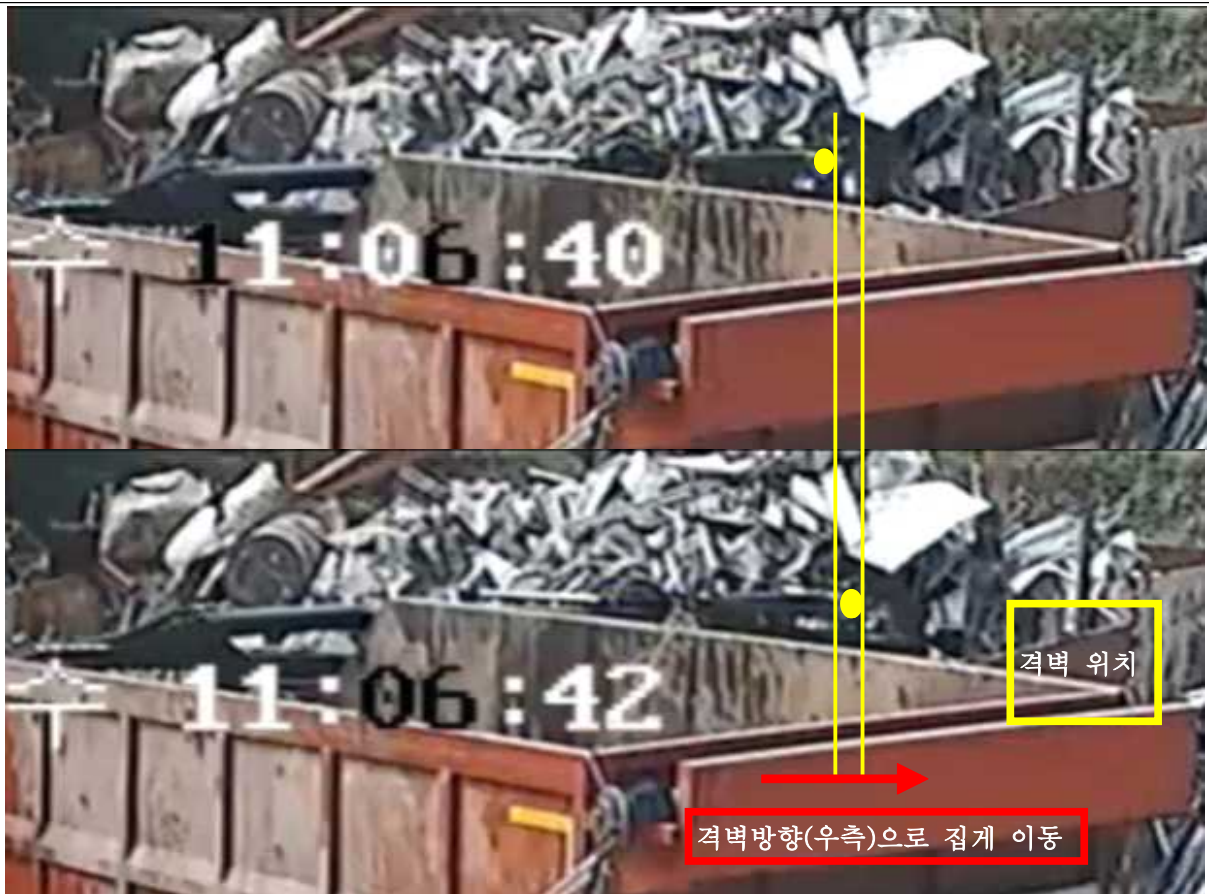
• (11:06:40 ~ 42, 사진 12) 집게가 격벽 근처로 이동 하는듯한 움직임이 확인 됨

[사진11] 드럼통 하역 직후 격벽 방향으로 이동하는 집게

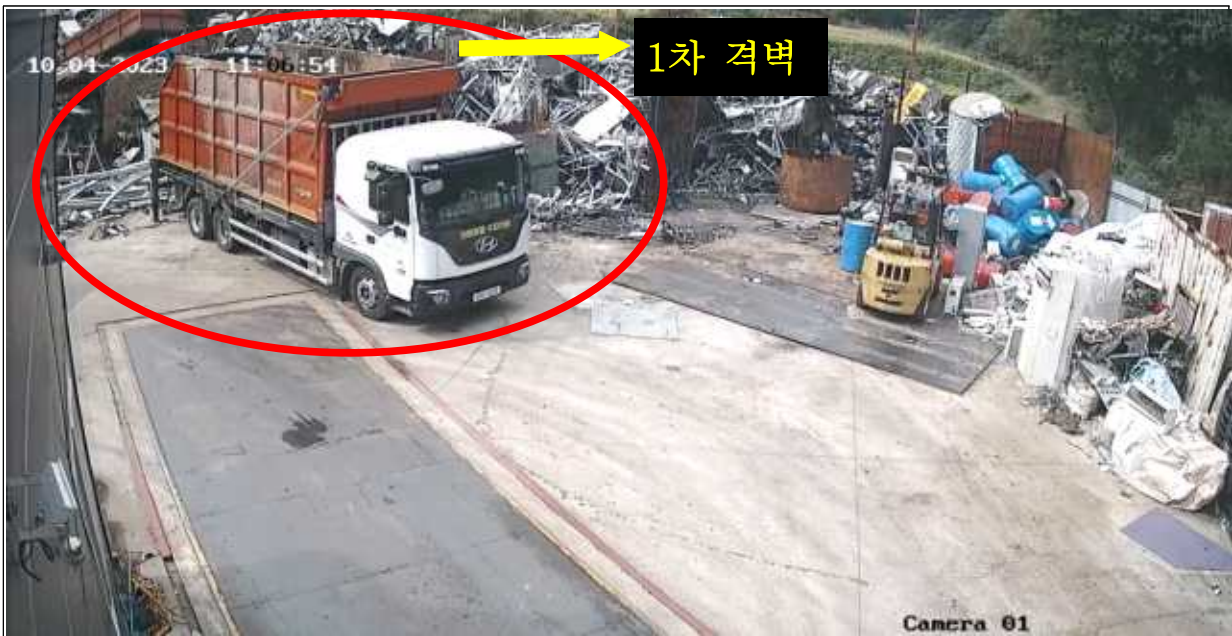
- (11:06:49, 1차 충격) 집게가 격벽 방향으로 재이동하면서 동시에 1차 격벽이 약하게 진동함
  - (11:06:55, 2차 충격) 1차 격벽이 다시 약하게 진동함
  - (11:07:00, 재해 발생) 격벽이 크게 출렁이며 가해물 격벽이 넘어짐
- ※ 크레인집게차가 CCTV 일부를 가리고 있어 집게가 격벽과 접촉하는 직접적인 모습은 확인할 수 없었음(아래 사진 12 참조)

[사진12] 작업 장소(화면상 좌측 상단) 대부분이 차량으로 가려진 CCTV 화면

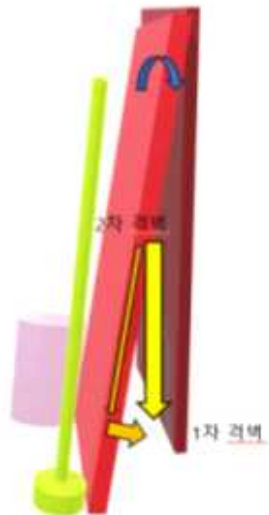
최초 설치 시

∴ 위와 같은 ①, ②, ③의 상황을 종합적으로 고려하였을 때 드럼통을 하역한 후 집게를 격벽방향으로 이동시키는 과정에서 집게(또는 하역물)과 2차 격벽 (또는 격벽에 인접한 하역물)이 접촉(충돌)하였고,  
해당 접촉(충돌)으로 2차 격벽에 작용하는 힘의 불균형이 발생하여, 전도 방지 조치가 미흡하였던 격벽이 전도된 것으로 추정 됨

시계방향의 토크가 발생하고 있으나, 1차 격벽과 드럼통 및 철제 기둥의 지지로 고정상태 유지

힘의 위치 변화가 발생하여 반시계방향으로 토크가 발생하였으나, 별도의 지지물이 없어 2차격벽이 전도됨

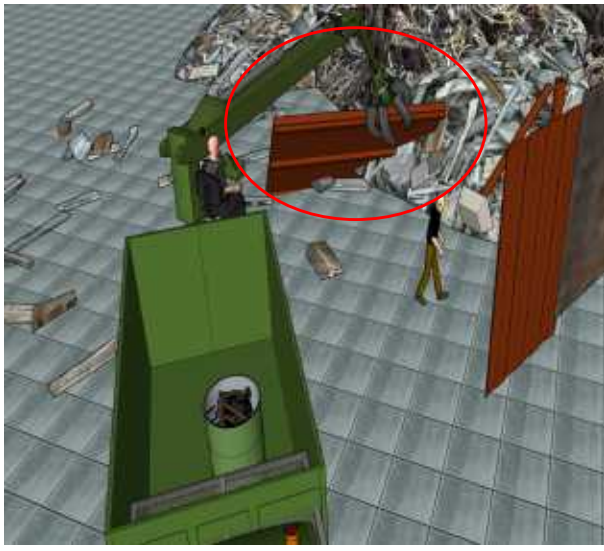
(10:58:58)

1. 하역장에 보관 중이던 금속제 철판을 인양(2차 격벽 설치 목적)

※ 재해자는 집계 작업 반경 내에서 하역물 분류·정리 작업을 실시함

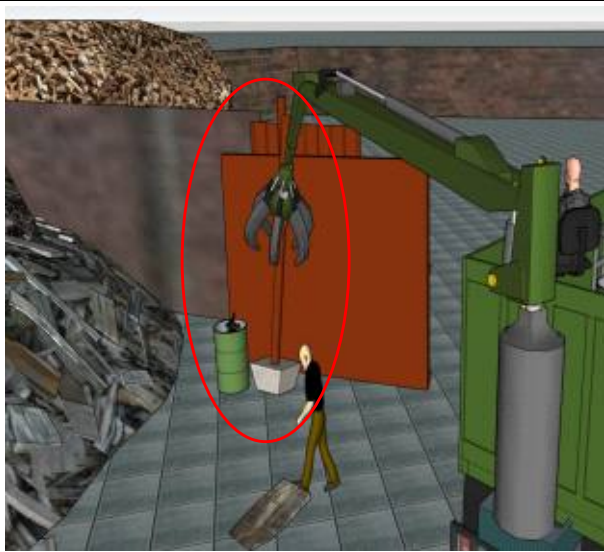
(11:05:00)

2. 2차 격벽 설치 후, 드럼통과 철제 기둥으로 임시 전도방지 조치함

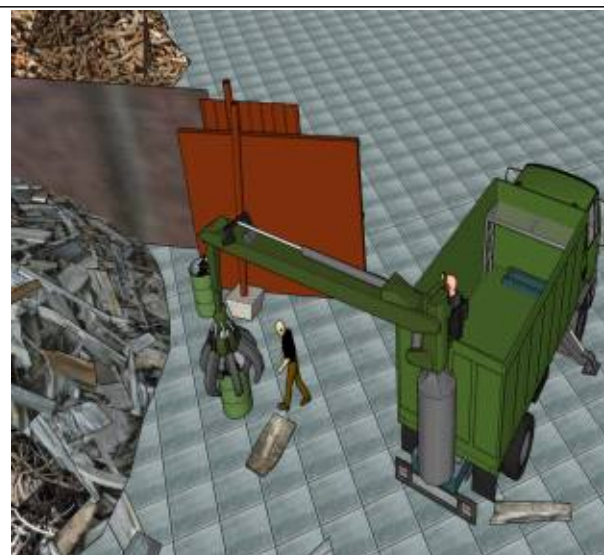
(11:06:38)

3. 신고 온 드럼통을 하역함(사진 11 참조)

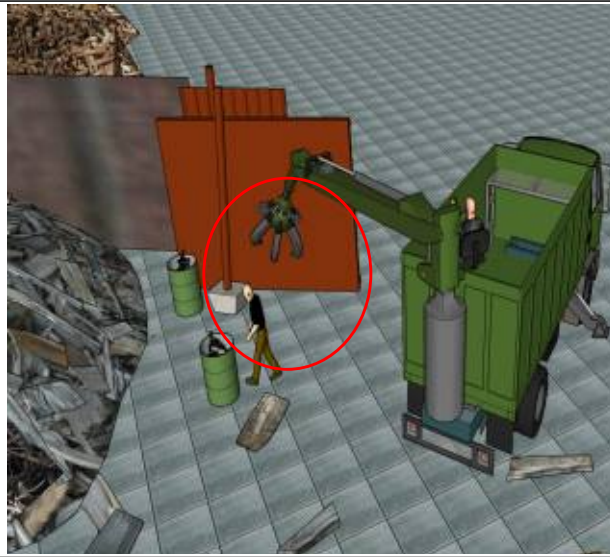
(11:06:49)

4. 하역 후 집게 이동 중 집게가 격벽과 충돌  
(CCTV를 근거로 추정)

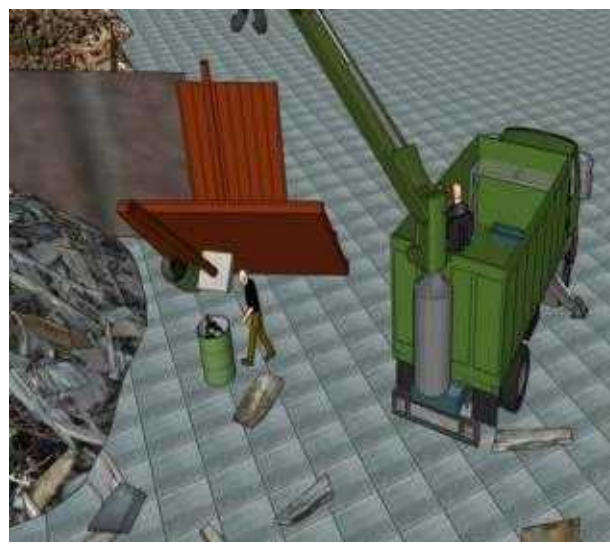
(11:07:00)

5. 집게의 충격으로 2차 격벽이 균형을 잃고 넘어지기 시작

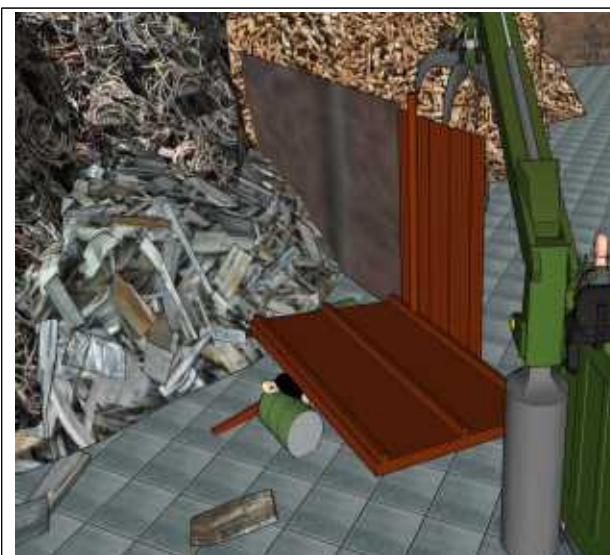
(11:07:00)

6. 재해자는 드럼통과 넘어진 2차 격벽 사이에 깔려 사망함

- 격벽(금속제 철판)이 넘어지지 않도록 붙들어 지탱하게 하는 등의 조치 또는 근로자가 접근하지 못하도록 조치하여야 했으나, 전도 방지 조치가 미흡하였으며 근로자 접근을 통제하지 않고 작업을 실시하였음
