## 재해원인조사 의견서

한국 산업 안전 보건공단

# 재해조사 의견서

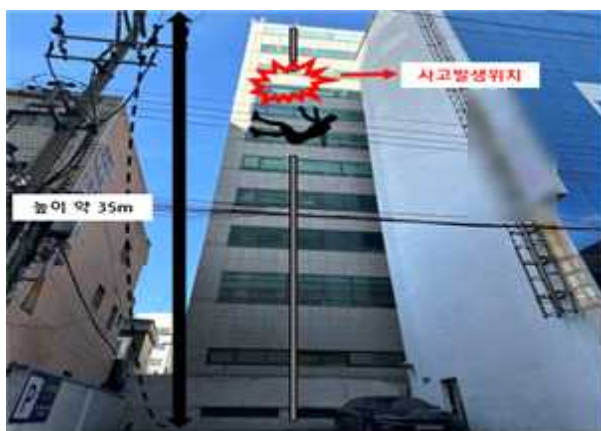
【사진1】 건물 전경 (좌측면)

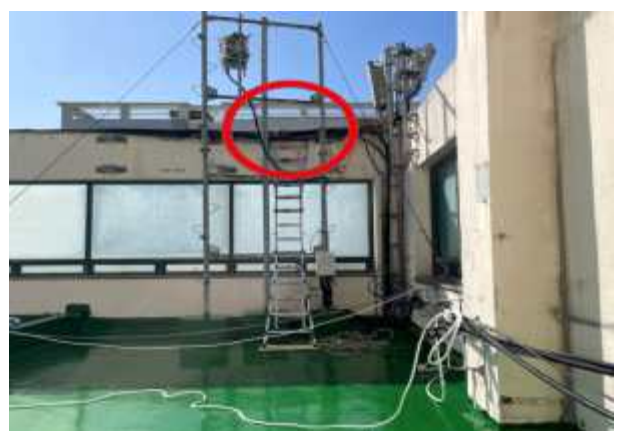
【사진2】 재해자 달비계 탑승구간

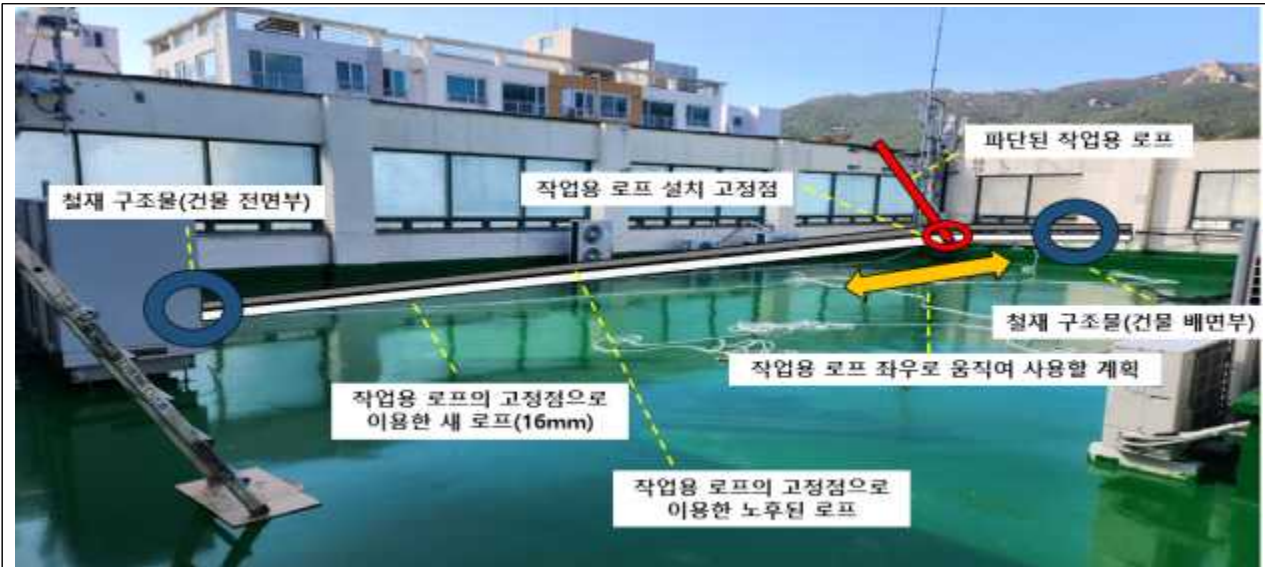
※ 통상적으로 구조물을 고정점으로 이용하는 것에 비해, 당 현장은 두 개의 로프를 고정점으로 이용함.

【사진3】 옥상층 작업용 로프 설치 상황도

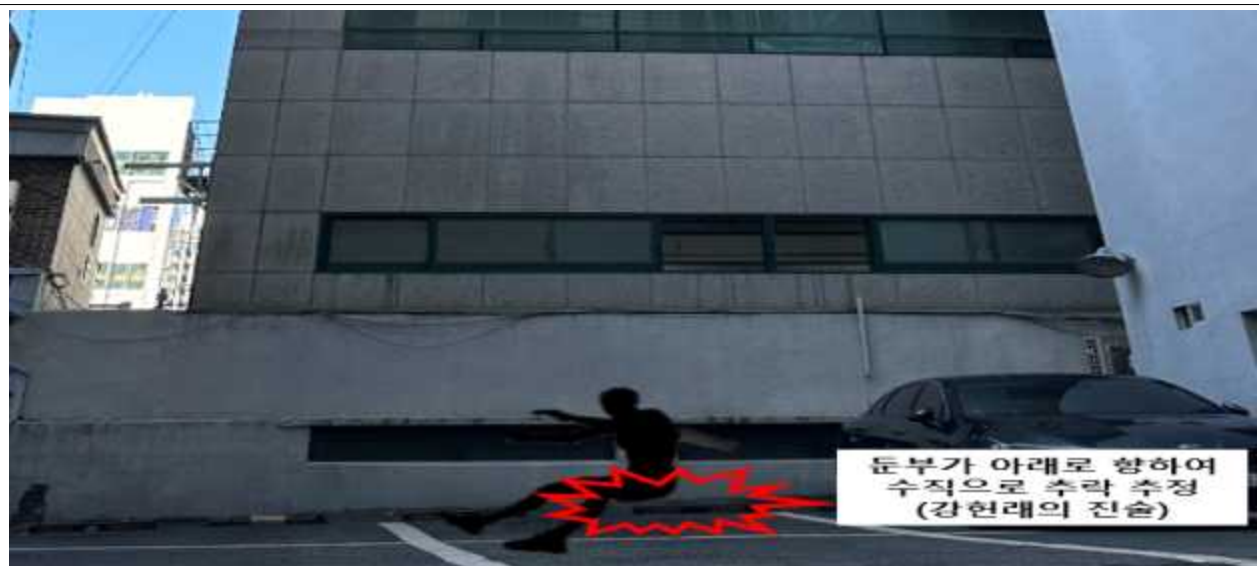
- 2023. 10. 10.(화) 08시 16분경 금정구 소재 「옥상 바닥 방수 및 외부 코킹 방수 공사」 현장에서 기존 건물 외벽 실리콘 코킹\*을 위해
- 재해자가 단독으로 달비계를 이용하여 건물 좌측 외벽에 코킹작업을 하던 중 노후된 작업용 로프가 파단(구명로프 미설치)되며
- 지상 8~9층 높이(약 35m)에서 지상 주차장으로 추락하여 119구조대가 병원으로 이송하였으나 사망한 재해임.

【사진4】 추락 장소 전경

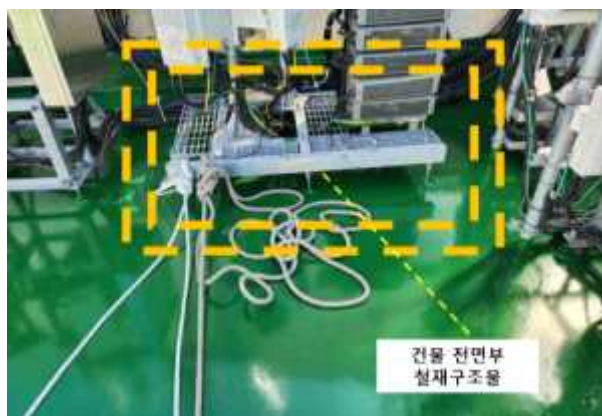
【사진5】 건물 전면부 철재구조물

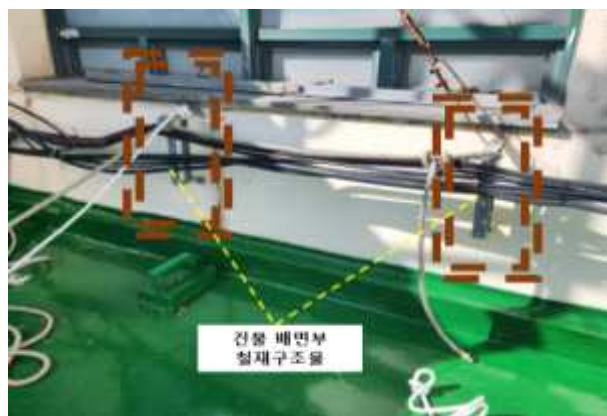
【사진6】 건물 배면부 철재구조물

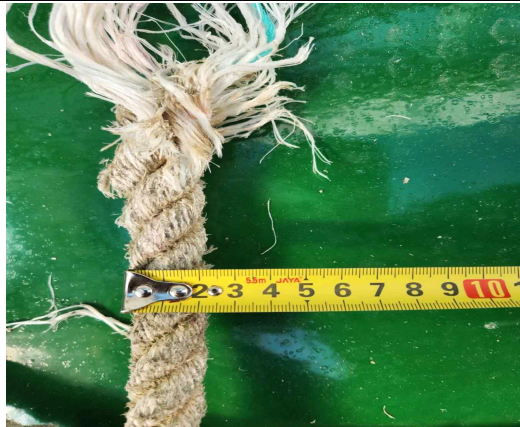
【표2】 작업용 로프(주 로프)

| | 구분 | 내용 |
|---|---|---|
| | 기인물 상태 | 변색된 부분 존재 |

- 작업위치와 추락지점을 고려하였을 때, 옥상에 연결된 두 개의 로프를 고정점으로 이용하여 작업용 로프를 묶어 사용한 것으로 추정됨.
  - 재해자는 목재 작업의자형 달비계에서 작업한 것으로 추정되며, 구명로프에 추락방지대를 체결하지 않고 작업한 것으로 사료됨. (구명로프 미설치 추정)
  - 작업용 로프는 직경 22mm이었으며, 조사당시 파단된 로프는 옥상에 묶였던 로프만 확인 가능하였고 노후화되어 변색이 있었음.
- ※ 작업용 로프 매듭상태 및 2점지지 실시 여부는 지연된 신고 접수로 인해 정확히 확인이 불가하였음.

- 달비계 작업 시에는 사용 전에 로프의 손상 유·무를 반드시 검사하여야 하며 검사결과 과도하게 닳거나 손상, 변형된 부분이 발견되면 즉시 폐기하여야 함.
- 작업용 로프는 사용된 날부터 2년이 되었거나 제조일로부터 3년 이상이 되었을 때에는 사용하지 않아야 함.

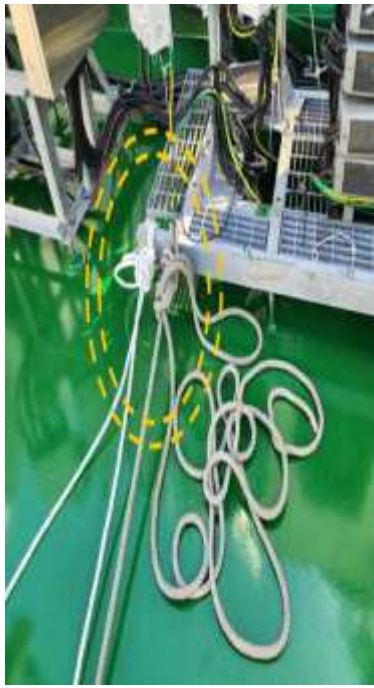
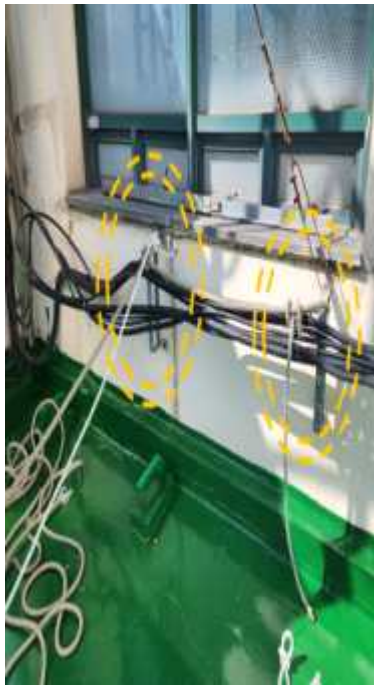
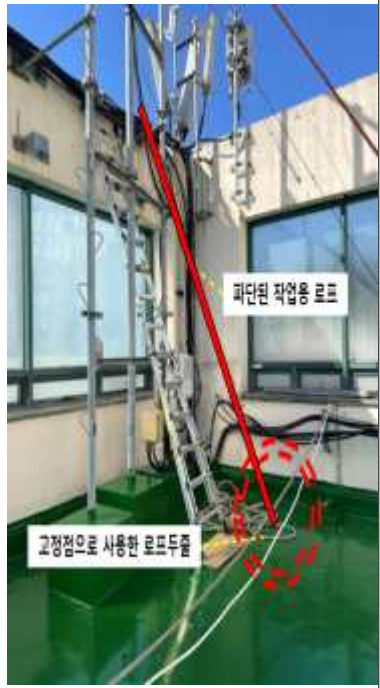
【표3】 옥상 작업용 로프 고정점 고정상태

- 작업용 로프의 고정점으로 사용된 것으로 추정되는 옥상에 설치된 로프는 노후화 된 로프 한 줄과 새것으로 보이는 로프 한 줄로 총 두 개의 로프가 설치되어 있었음.
- 【표3】과 같이 건물 옥상 전면부방향 철재 구조물에 두 개의 로프가 1점지지로 고정되어 있었음.
- 건물 옥상 배면부 방향 철재 구조물에 새 로프는 1점지지, 노후화 된 로프는 2점지지로 고정되어 있었음.

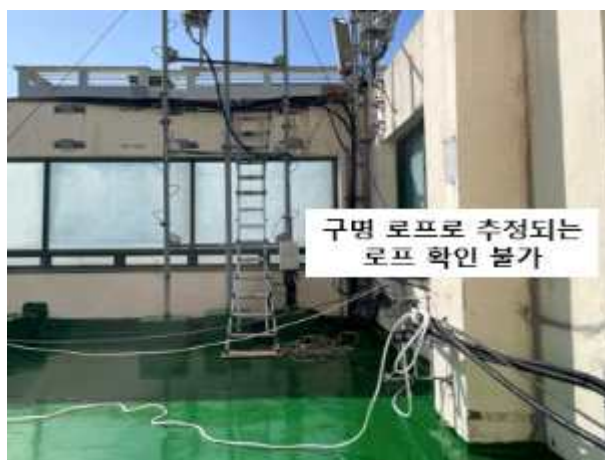
- 작업의 편의를 위해 추락방지를 위한 구명로프를 사용하지 않은 것으로 추정됨.
- 작업 전 로프 상태 확인여부 및 작업계획 작성여부 확인 불가
  - 손상되거나 부식된 섬유로프를 달비계에 사용 및 근로자의 추락 위험을 방지하기 위하여 안전대 및 구명로프 설치 등 달비계의 구조 안전작업지침을 준수하지 않고 작업한 것으로 추정됨.

【사진7】 구명 로프 체결이 가능한 작업공간

- 고소작업을 필요로 하는 추락위험이 높은 달비계를 이용한 작업 시에는 반드시 추락방지대를 부착할 수 있는 추락방지대용 구멍 로프를 설치토록 하여야 함.
- 부가적으로 떨어짐 발생 시 자동감김 기능을 갖춘 추락방지대를 구멍 로프에 체결하여야 함.

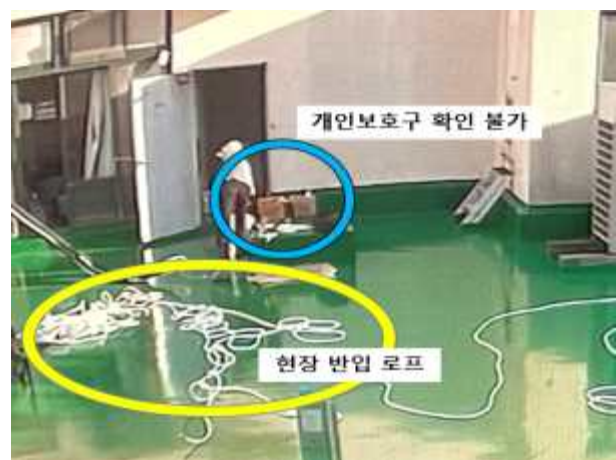
- 대진방수 대표(B)은 재해자에게 개인보호구(안전모)를 지급하였지만, 실제 작업할 때는 안전모와 안전대 등 개인보호구와 구명로프를 사용하지 않고 작업하였다고 진술한 것으로 보아 재해자는 개인보호구(안전모 및 안전대)를 착용하지 않은 것으로 추정됨.

【사진8】 개인보호구 및 로프 현장 비치 사진

- 달비계 작업대 위에서의 작업은 추락위험이 매우 높으므로 작업시작 전 안전대의 정상적인 착용여부에 대한 확인 등 관리·감독을 철저히 하여야 함.
