## 재해원인조사 의견서

한국 산업 안전 보건공단

# 재해조사 의견서

- 2023. 10. 26.(목) 08:31경 경남 창원시 소재 동보철강 작업장 내에서
- 동보철강 소속 재해자 A(공장장, 남, 57세)이 환봉절단설비의 절단부에서 발생한 Chip\*을 철제형 끌개\*\*를 사용하여 제거하던 중
- 절단된 제품을 꺼내기 위해 이동하던 갠트리 형태의 자동배출 실린더와 기둥 사이에 머리가 끼어 사망한 재해임.

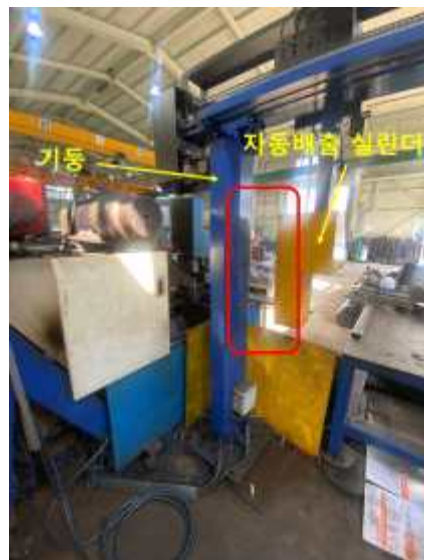
[사진2] 재해발생장소

- 2023년 10월 26일 오전 8시 30분경 재해자가 동보철강 공장 내 환봉절단설비 중 절단부 전면 주변에 위치함
- 환봉(길이: 약 5m, 재질: S45C, 지름: 120mm)을 길이 21mm 로 절단하는 작업을 지켜보던 중, 오전 8시 31분경 절단부 주변에 Chip이 쌓여있음을 발견함 [사진5]
- 발견 직후 해당 Chip을 제거하기 위해 적재대에 걸려있던 끌개를 들고 이송부 후면으로 이동함 [사진6]
- 이송부의 자동배출 실린더와 기둥 사이로 몸을 넣어 끌개를 이용해 Chip을 제거하던 중 재해자 쪽으로 이동하던 자동배출 실린더와 기둥 사이에 상체 및 두부가 끼임 [사진7, 8]
- 그 후 약 6초간 끼인 상태로 있던 중 자동배출 실린더가 이송 방향의 반대로 약간 이동하는 순간 곧바로 그 자리에 쓰러짐
- 오전 10시 30분경 동보철강 소속 근로자인 D(경리직)가 재해자가 보이지 않아 찾던 중 쓰러져있던 재해자를 발견하여 구조대에 신고함

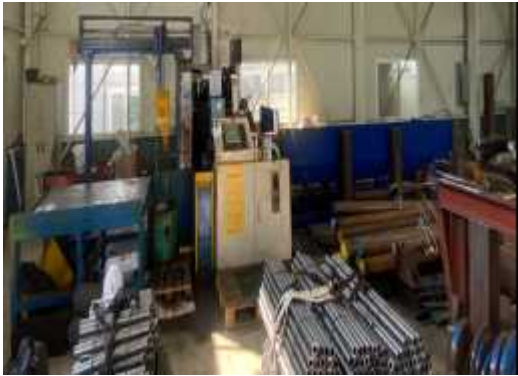
[사진3] 환봉절단설비

- ▷ 크기(mm): 8,885 X 3,203 X 2,134
- ▷ 제작시기: 2011년 10월 9일
- ▷ 설비 구성
  - > 투입부: 환봉을 절단부로 투입
  - > 절단부: 환봉을 원형회전톱날로 절단
  - > 이송부: 절단된 제품을 적재대로 이송

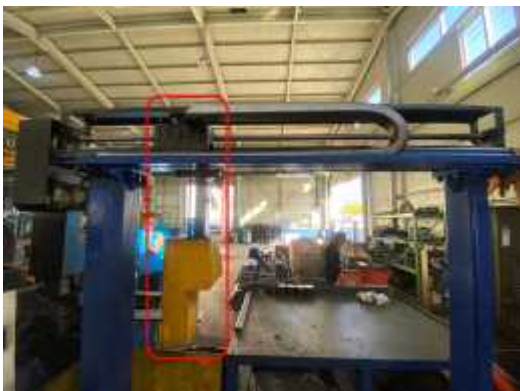
[사진4] 자동배출 실린더

- ▷ 이동속도: 4~5m/min
- ▷ 구동방식: 모터(Geared)
- ▷ 운동방식: 축방향 수평왕복운동
- ▷ 말단부에 부착되어 있는 Plate 에 제품이 올려진 후 적재대로 이동, 이후 Plate 가 아래로 90° 젖혀지며 제품 투입

- 자동배출 실린더를 포함한 이송부에는 울타리, 비상정지스위치 등 방호장치 일체 없음
- 재해 발생 마지막 과정에서 자동배출 실린더가 이송 방향의 반대방향으로 약간 이동한 이유는 자동배출 실린더를 구동하는 모터가 기어(Gear) 형태이며 정상구동 중 재해자가 끼임으로써 구동에 저항을 받았고, 그 상태로 시간이 지남에 따라 과부하로 인해 구동이 정지됨과 동시에 관성에 의한 반발력으로 2~3원주피치 가량 역방향으로 돌아갔기 때문일 것으로 추정됨

자동배출 실린더와 기둥 사이처럼 끼임 위험이 있는 부위에는 울타리를 설치하는 등 접근 금지 조치할 것을 권장함. 만약, 작업 특성상 울타리 등을 설치하는 것이 어렵다면 작업부분 인근에 비상정지장치를 설치하는 등 대책 강구 필요. (설비 구조와 Chip 이 쌓이는 형태, 재해자의 자연스러운 작업 모습 등을 보았을 때 상시적으로 재해 당사와 동일한 작업을 해왔을 것으로 추정됨)

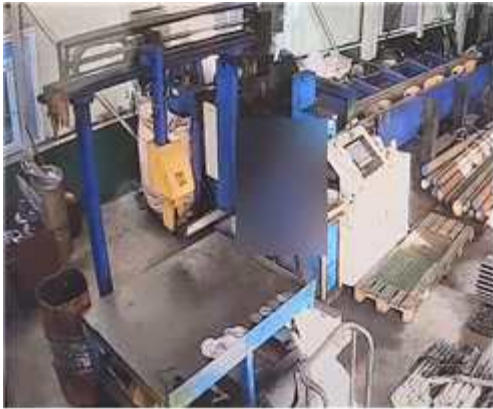
| <p>[사진5] Chip 쌓여있음을 확인</p> | <p>[사진6] 끌개 들고 이송부 후면으로 이동</p> |

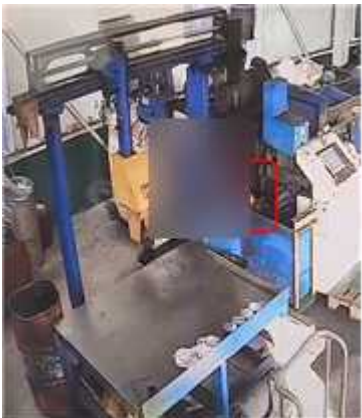
| <p>[사진7] 자동배출 실린더와 기둥 사이에 위치하여 끌개로 Chip 제거</p> | <p>[사진8] 자동배출 실린더와 기둥 사이 끼임</p> |

- CCTV 확인 결과 자동배출 실린더 등 설비의 운전을 정지하지 않은 상태로, 구동 중에 Chip 제거 작업 실시함
- 보통 기본적으로 에어건을 사용하나, 환봉과 환봉 받침대 등의 사이에 끼여 있는 Chip의 경우 에어건을 사용해도 제거되지 않아 끌개를 사용하여 제거한다고 함
  - ※Chip 방치 시 톱날 손상 및 절단품 품질 저하 등 문제점 야기한다고 함
  - ※재해조사 시 에어건이 정상작동됨을 확인함
- 설비의 전면에서는 [사진11] 1번 부분의 Chip 을 제거하기 용이하나, 2번 부분의 Chip 제거는 후면에서 제거해야 작업자세 및 시야 등이 확보되는 상황이었음

공작기계·수송기계·건설기계 등의 정비·청소·급유·검사·수리·교체 또는 조정 작업 또는 그 밖에 이와 유사한 작업을 할 때에 근로자가 위험해질 우려가 있으면 해당 기계의 운전을 정지 후 작업 실시하도록 조치 및 관리·감독 철저

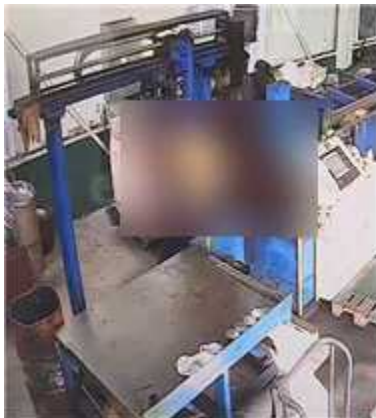
공작기계·수송기계·건설기계 등의 정비·청소·급유·검사·수리·교체 또는 조정 작업 또는 그 밖에 이와 유사한 작업을 할 때에 근로자가 위험해질 우려가 있으면 해당 기계의 운전을 정지하여야 하나 이를 미실시함

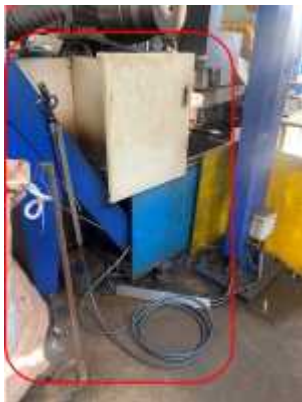
[사진9] 설비 후면에 거치되어 있는 에어건

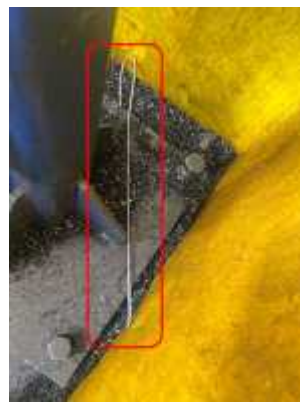
[사진10] 재해발생장소 바닥에 떨어진 끌개

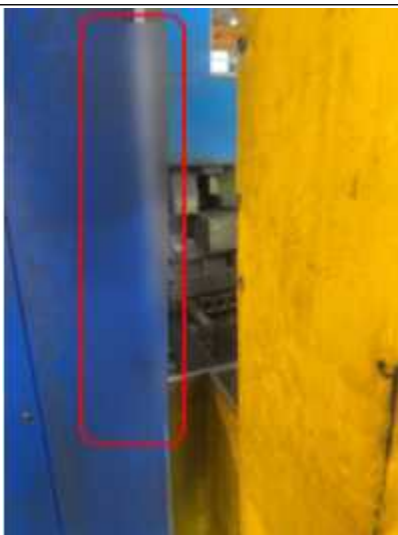
- 시체검안서 상에는 사망원인 미상이나 현장에 남아있던 이송부 기둥의 혈흔 위치 (지상에서 약 1.6m)와 재해자 안경의 렌즈가 파손되지 않은 상태로 혈흔이 있는 점 등을 보아 상체 및 두부 측면에 강한 압력이 가해짐에 따라 안구 파열 등이 동반되어 사망한 것으로 추정됨

[사진15] 이송부 기둥의 혈흔

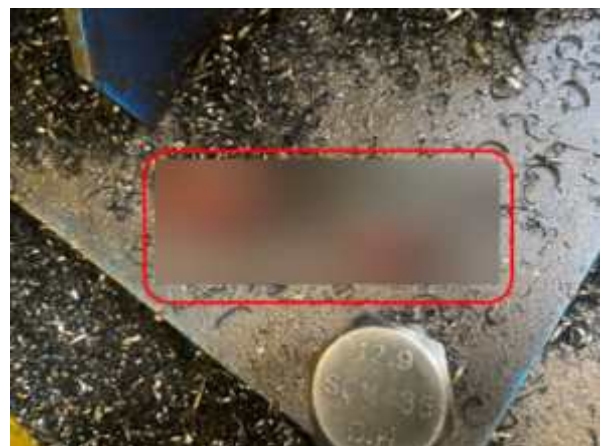
[사진16] 재해자 안경

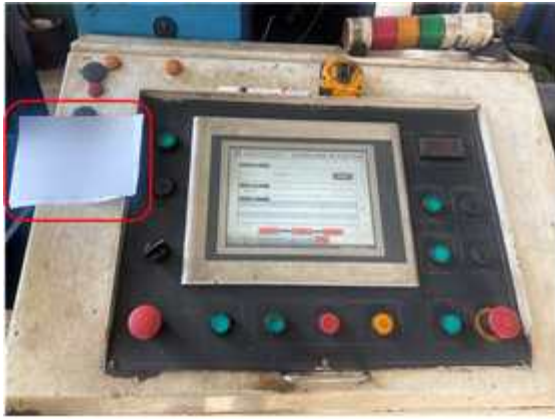
[사진17] 조작판넬

- 현장조사 당시 조작판넬에 붙어 있던 작업지시서와 절단부에 놓여있던 환봉(지름: 120mm), 적재대에 놓여 있는 제품의 크기(지름: 120mm, 길이: 21mm)로 보아 사고 발생 당일 첫 작업에서 사고가 발생한 것으로 추정됨
