## 재해원인조사 의견서

한국 산업 안전 보건공단

# 재해조사 의견서

2023년 11월 15일(수) 09:17경 경북 칠곡군 소재 (주)감로파인케미칼 페인트 제조공정에서 피재자가 페인트 중간제품(Crude Paint) 물성 조정작업을 하던 중 화재가 발생하여 화상을 입음

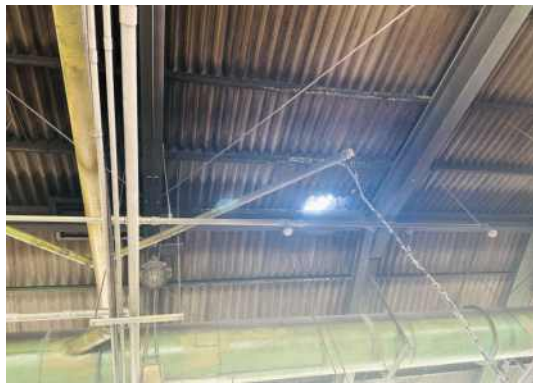
<사고설비 상부 지붕>

- 사고는 제조동 2층에 위치하고 있는 페인트 제조공정에서 발생하여 자체 인력에 의한 초기대응으로 약 10분 뒤 소화 완료됨. 건축물의 벽과 기둥, 지붕 등에 그을음(Soot)이 묻어있는 상태이나 물리적 파손이나 변형은 관찰되지 않음.

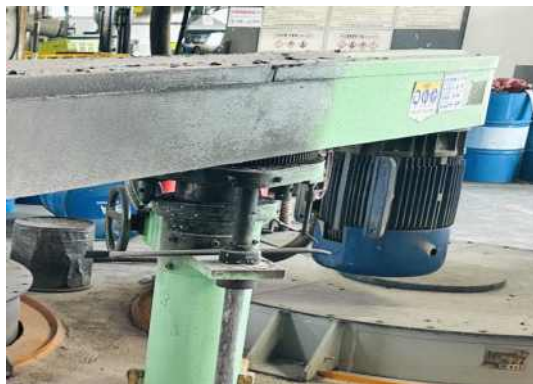
<교반기 구동용 전동기>

디젤버 구동용 전동기에는 그을음 등 화염흔과 열변형이 관찰되지 않았고, 유압용 전동기에는 그을음이 침착(沈着)되어 있으나 열변형 등 특이점은 관찰되지 않음.

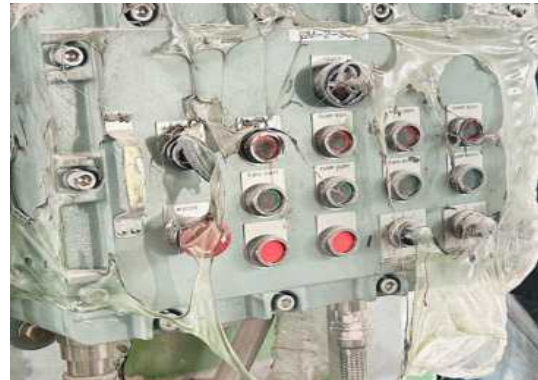
<믹싱 밀 조작판넬>

디젤버 조작판넬 외면과 조작용 플라스틱 손잡이(Knob)에는 그을음 등 화염흔과 약간의 열변형을 관찰할 수 있었으며, 믹싱밀 조작판넬은 오염방지용 비닐막이 열손상 되었으나 본체는 손상되지 않았음.

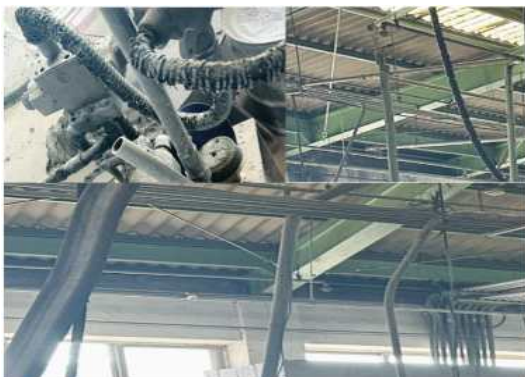
<전선관 등 상태>

화재 영향범위 이내의 전선관과 케이블 트레이 외부에 화염흔이 있고, 코팅피복이 연소열에 의해 눌려 붙어 있는 등 화재에 의한 약간의 변형이 관찰되었으나, 내부 케이블이나 전선 등의 심각한 파손 시 발생할 수 있는 절연 파괴 등은 관찰되지 않음.

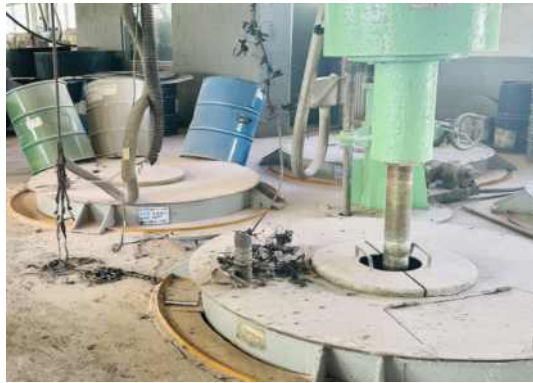
<인근설비 피해(혼합)>

교반, 믹싱 등에 사용되는 설비들이 설치되어 있고 화염에 의해 배기용 덕트가 소손되는 등의 피해가 있었으나 설비 본체의 열변형 등 심각한 피해는 관찰되지 않음.

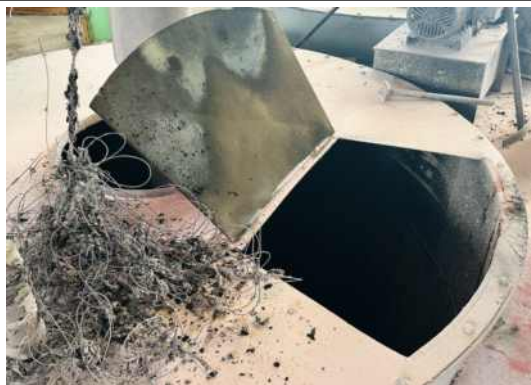
<덮개의 개구부>

상부덮개에는 교반기 임펠러 통입부, 원료 등 첨가를 위한 투입구, 배기덕트 연결구가 설치되어 있으며 통입부와 투입구는 모두 개방된 상태였고, 배기덕트는 연결배관 개폐밸브가 닫힌 상태로 운전됨.

- 교반작업 중 벤트배관의 차단밸브 미개방 및 디졸버 용기덮개의 개구부가 개방된 상태에서 운전.

- 디졸버 등 가동 전 배기용 배관의 차단밸브를 개방하고 원료 투입구의 덮개를 닫는 등 내부의 가연성 분위기를 제거하도록 규정화하고 시행하시기 바랍니다.

조정탱크 개구부 인근에 “운전 중 덮개 닫음”과 같은 문구를 게시하여 근로자의 주의를 환기하고, 원료 투입구의 덮개에는 적절한 재질의 가스켓 등을 부착하시어 금속간의 충격에 의한 스파크 발생을 방지하시기 바랍니다.

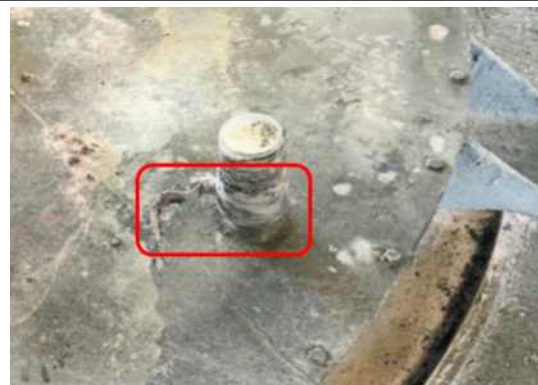
<배기덕트 밸브(닫힘)>

- 작업시작 전 배기밸브를 개방하고 환기가 되는 지 확인하는 작업 절차는 있으나 사고설비에 부착된 배기덕트 밸브는 닫혀있어 환기설비 미가동으로 인한 내부 가연성 증기 농도가 상승되었을 것으로 추정됨.

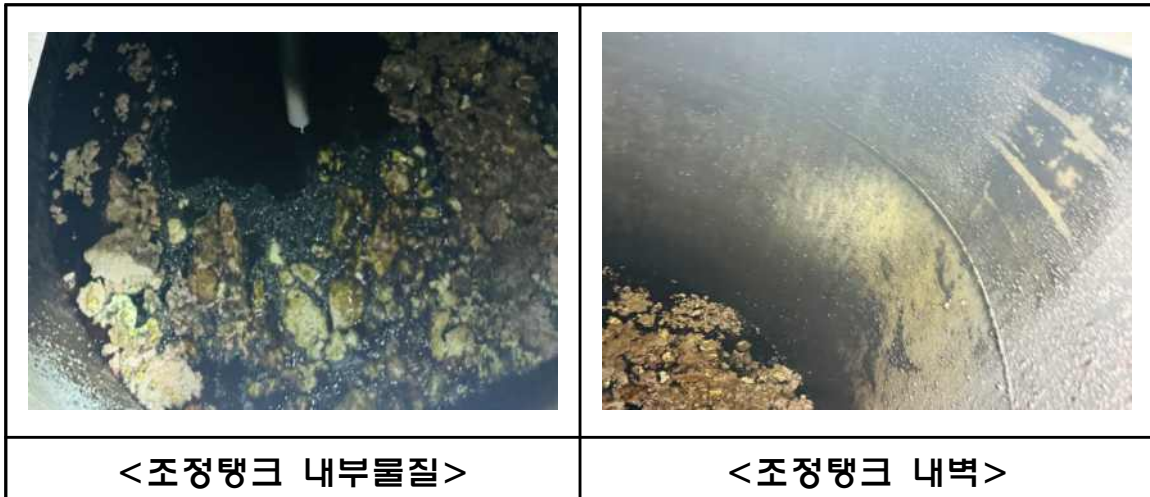
탱크 내부는 원료 페인트가 저장된 상태로 표면에 이물질이 많이 부유하고 있고, 내벽에는 그을음이 많이 부착된 상태임. 관계자에 따르면 탱크 내부 액위는 정상운전에 비해 조금 낮아진 상태로 보인다고 진술함.

※ 내부의 부유물은 분말소화약제인 것으로 추정되며, 화재 시 내부의 원료 페인트가 일부 연소되어 정상운전에 비해 액위가 조금 낮아진 것으로 추정.

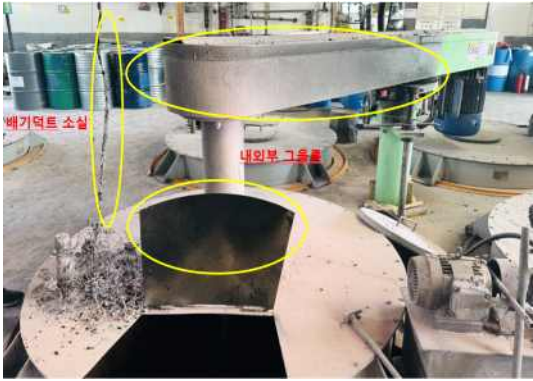
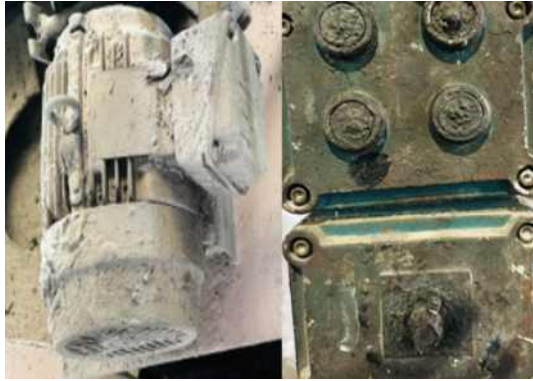
디젤버, 조정탱크 등 사고설비는 화재에 의한 그을음, 배기덕트 및 플라스틱류의 열변형과 소손이 발생. 철재구조물, 설비류는 이상변형 또는 작동부위의 기능불량은 발생하지 않음.

| <p>&lt;디젤버와 조정용 탱크&gt;</p> | <p>&lt;화염에 의한 변형 및 소손&gt;</p> |

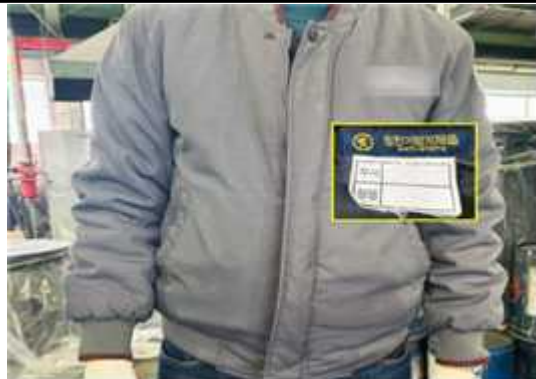
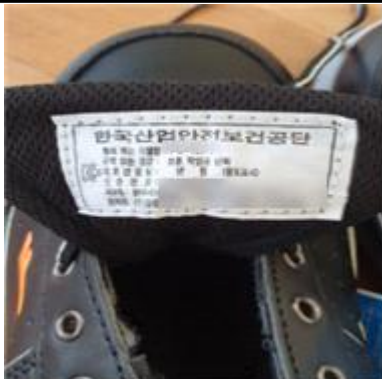
수행하였음. 작업복 상의는 제전기능이 있는 것으로 확인되었으나 하의는 제전기능 여부가 확인되지 않음.

사고당시 착용한 작업화는 ‘보통 작업용도’로 안전인증을 필한 안전화이며 제전기능은 없는 것으로 확인되었음.

| <p>&lt;작업복 상의-제전기능&gt;</p> | <p>&lt;안전화-제전기능 없음&gt;</p> |

- 개인보호구 구매 시 현장의 위험성에 대한 적합성 여부를 검토하지 않아 인화성 액체의 증기가 존재할 수 있는 장소에 근무하는 근로자에게 제전 성능이 없는 일반 작업용 안전화를 구매하여 지급하였고, 제전복도 지퍼를 채우지 않는 등 부적정하게 착용하여 제전성능이 저하됨.

- 개인보호구는 작업장의 위험성에 적합한 형식을 구매할 수 있도록 절차를 보완하시고, 근로자가 적절하게 착용하도록 교육하고 관리하시기 바랍니다.
  - 작업복, 작업화(안전화) 등은 작업형태와 제전기능을 고려하고 방독마스크의 정화통은 사용물질 및 노출빈도 등을 고려하여 적정 형식을 구매하도록 하시기 바랍니다.

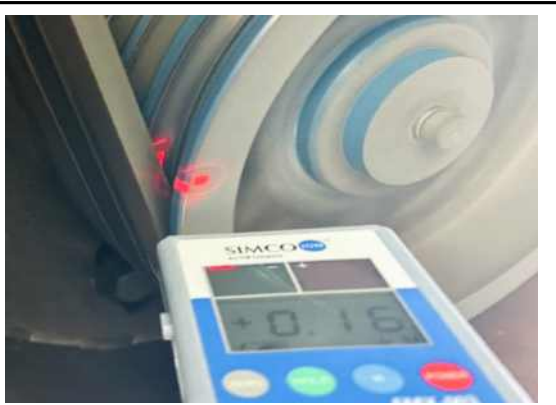
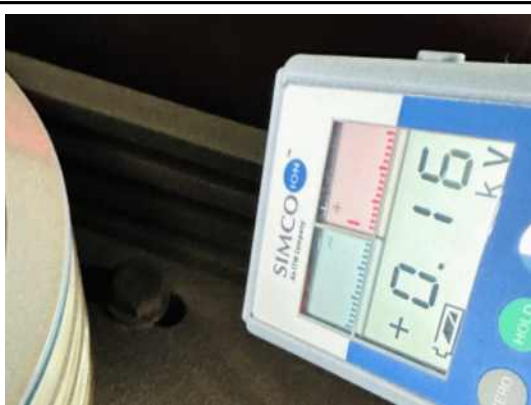
| <p><b>동력계통의 정전기 측정</b></p> | <p><b>동력계통의 정전기 측정</b></p> |

교반기를 회전시키기 위해 전동기와 교반기 축(Shaft)을 풀리(Pulley)와 V-벨트를 사용하여 동력을 전달하고 있음. 이에 따라 풀리와 벨트가 빠른 속도로 접촉과 분리를 반복하고 있어 정전기가 발생할 우려가 있으나, 현장 조사 시 측정한 결과는 약 0.16kV정도로 나타나 점화원의 가능성은 적다고 판단됨. 다만 정전기 축적은 주변 환경 변화에 크게 의존하므로 완전히 배제할 수는 없다고 판단됨.
