## 재해원인조사 의견서

# 재해조사 의견서

| | 현장명 | 저수지제체 보강사업 | | 현장 | 경북 청도군 | | |

- 2023. 12. 8(금) 15:30경 경북 청도군 소재
- 원영건설(주)가 시공하는 「저수지 제체 보강사업」 현장에서
- 사업장 ㉠ 소속 피재자(남, 57세)가 천공기를 운전하여 보링 그라우팅작업을 실시하던 중,
- 천공기와 구조물 벽체 사이에 끼어 쓰러진 것을 동료작업자가 발견하고 119 구급대에 신고, 병원으로 이송하였으나 치료 중 사망한 재해임

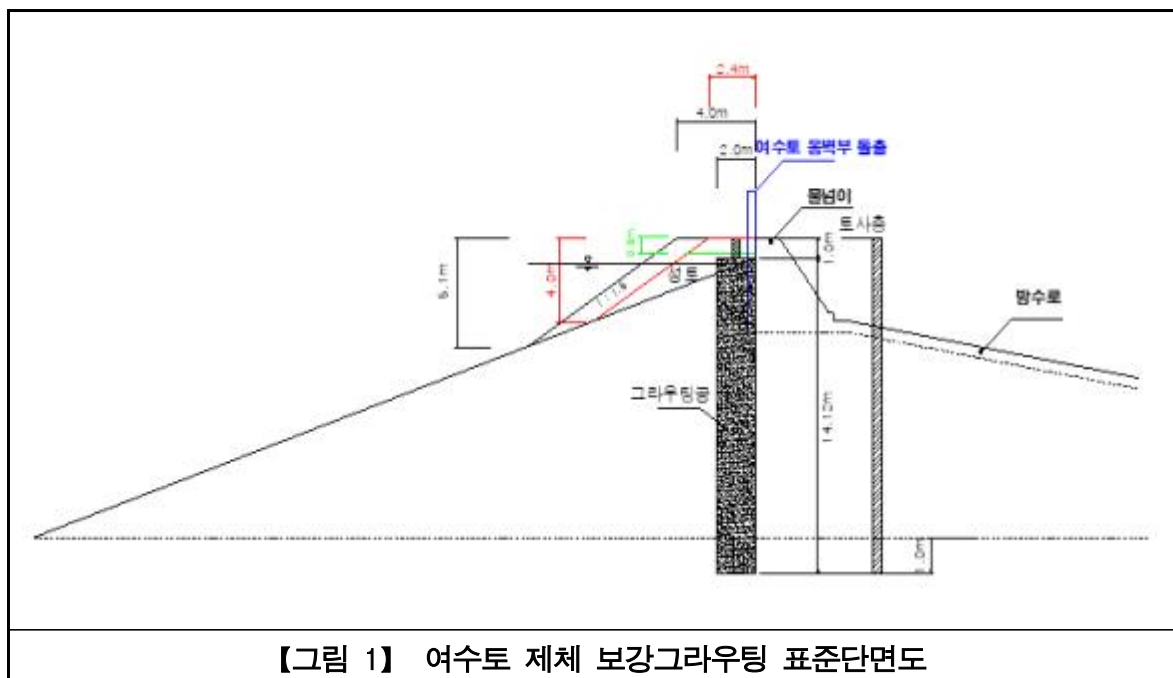
- (제당폭 변경사유) 당초 여수토 방수로 앞 제당을 4m 폭으로 성토하여 그라우팅(차수) 작업을 실시하도록 설계되어 있으나 4m 폭으로 성토작업을 진행하던 중 토사로 인해 수문(사통)이 막혀 배수가 되지 않아 저수지 기능이 일시적으로 상실되었고,
  - 이로 인한 주민 민원을 해결하기 위해 발주처에 제당폭을 2.4m로 변경하는 현장 실정보고를 제출하였음.
- (사고발생 위치 작업여건) 2.4m폭으로 변경하여 제당을 성토하는 작업을 완료한 후 천공기를 반입하여 그라우팅(차수) 작업을 실시하려 하였으나 보링공 #4 ~ #5 위치의 여수토 옹벽이 주변 부위보다 약 20cm 정도 돌출되어 제당폭이 좁아져 해당 구간을 천공기가 통과하기 어려운 상황이었기 때문에,
  - 장비 작업로 폭을 넓히기 위해 굴삭기를 투입하여 돌출된 옹벽 부위의 제당 성토 높이에서 약 80cm 정도 절토작업을 실시하였으나, 지반다짐 작업을 하지 않아 지반 표면층이 불규칙 이완되었을 것으로 판단됨.

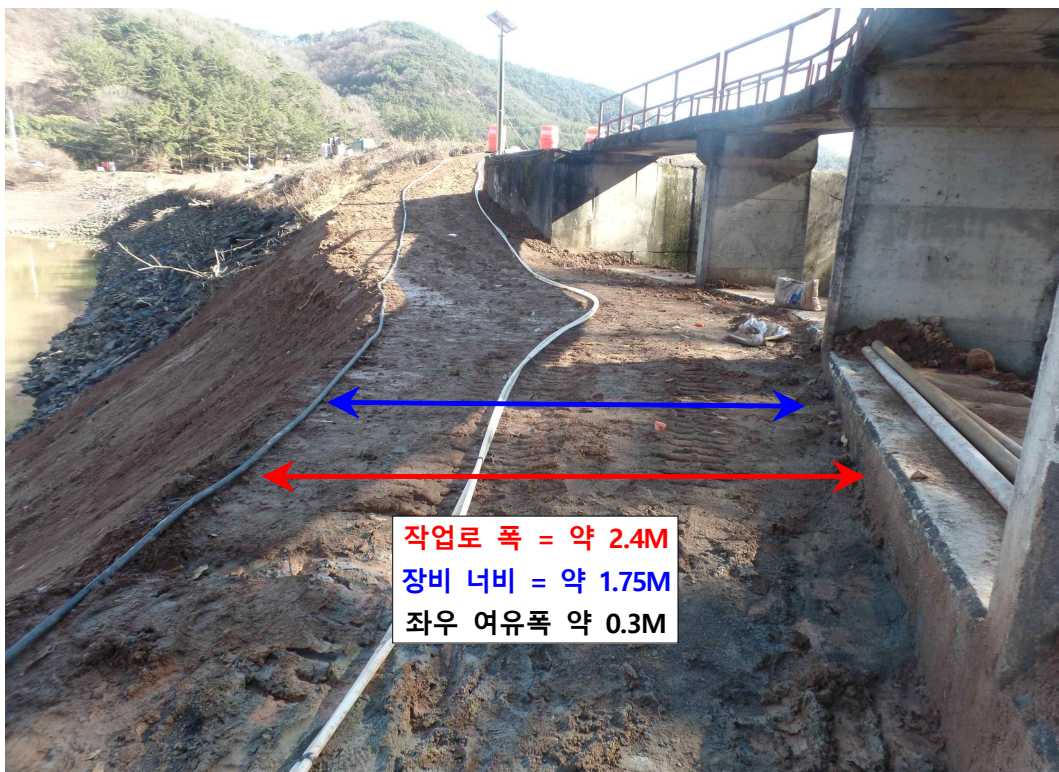
- 사고 당시 성토구간 작업로 폭은 2.4M로 천공기(너비 1.745M)가 작업로 중앙에 위치했다고 가정하면 좌우 0.3M의 여유폭이 협소했던 상황으로 장비 측면의 조작레버를 조작하여 천공기를 이동시켰음.
- 작업용수 및 전날 강우 등으로 작업구간 지반이 이완되어 작업로 일부 구간에 지반 침하가 발생하였고, 피해자가 다음날 작업을 위해 천공기를 보링공 #9 위치로 이동시키던 중
- 침하가 발생한 구간(보링공 #4 ~ #5)을 지나던 천공기가 약 10도 정도 기울면서 여수토 구조물 벽체(요철부)와 충돌할 위험이 있을 것으로 판단한 피해자가 천공기를 회전시키는 과정에서 끼임이 발생함.

【사진 1】 여수토 제체 그라우팅 작업을 위한 성토부 상단 모습

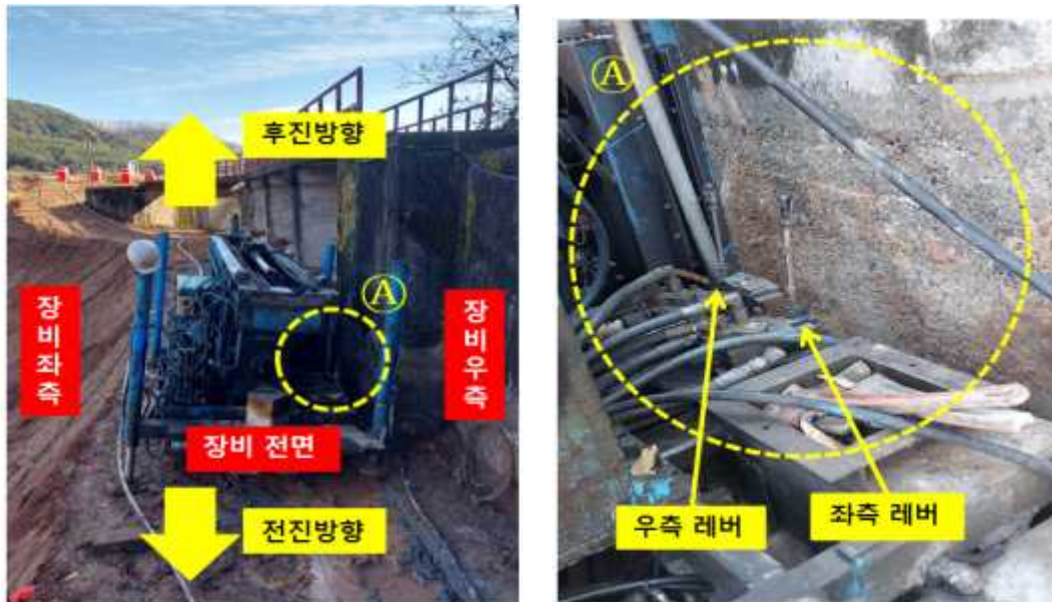
- 최초 목격자 D 진술에 따르면 피해자 최초 발견 당시에 좌/우측 레버는 각각 a-1 / b-2 위치에 놓여진 것으로 볼 때 장비와의 충돌을 피하기 위해 천공기를 C방향으로 회전하려다 사고가 발생한 것으로 추정됨.

【사진 2】 재해발생 당시 천공기 모습

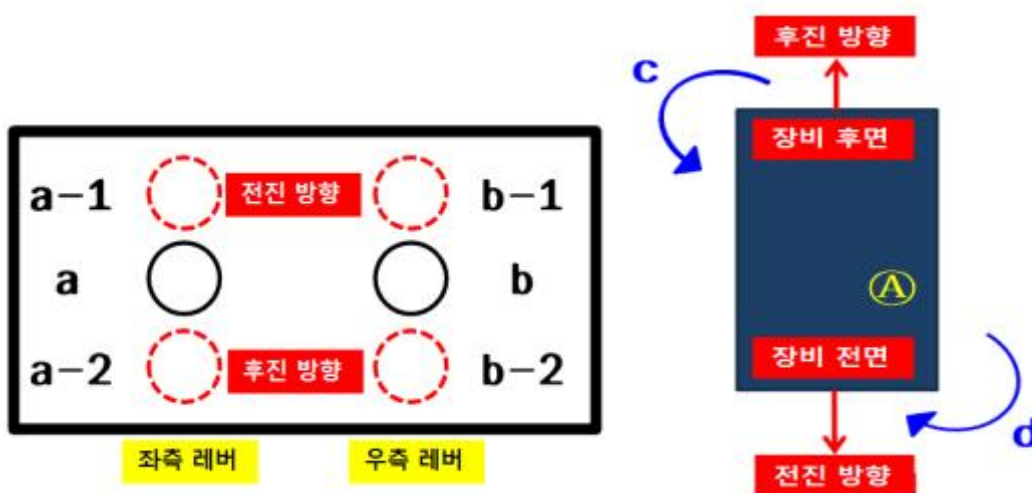
【그림 2】 재해발생 당시 조작레버 위치 및 이동경로 추정

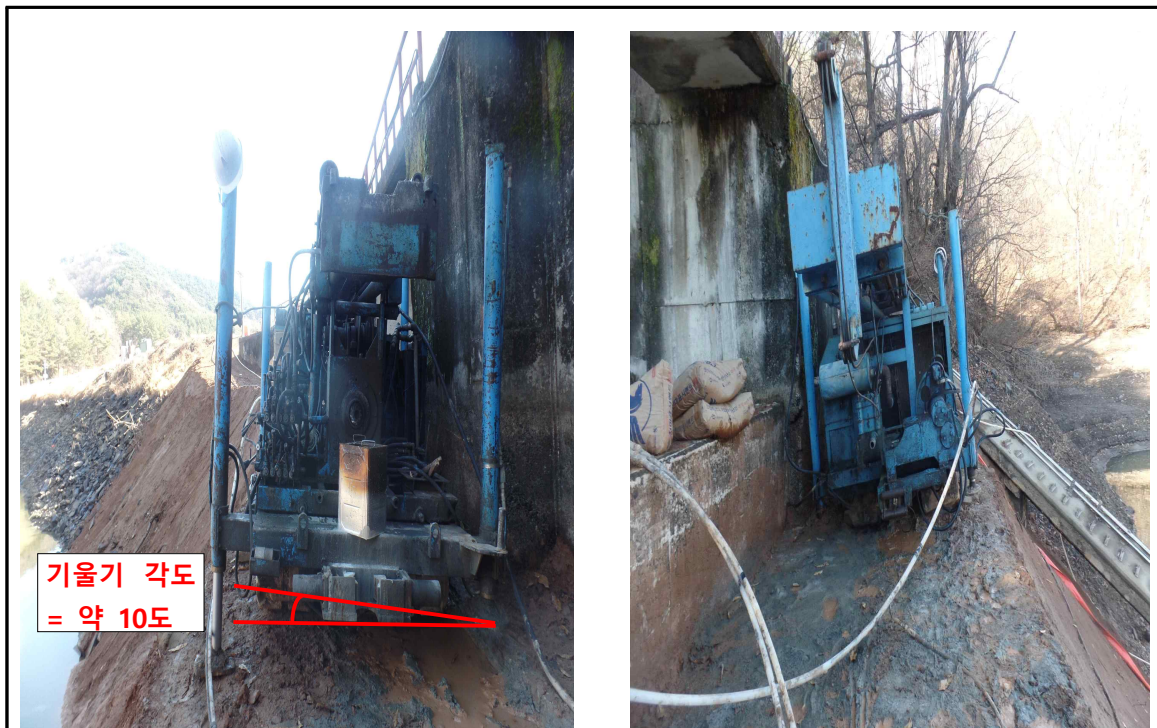
【사진 3】 천공기가 성토구간 위에서 기울어진 모습

- ① 당초 다짐된 지반의 절토작업과 전날 강우, 작업용수 등으로 지반 표면층이 불규칙 이루어 장비의 전도·전락이 발생할 위험이 있음에도 불구하고 지반의 부동침하 빙지를 위한 대책을 수립하지 않고 작업을 진행함.
- ② 조종석이 별도로 설치되지 않은 천공기의 측면에 부착된 운전 레버를 사용하여 협소한 공간(작업로 노폭 4m → 2.4m로 변경)에서 운전을 함으로서 충분한 운전자 시야가 확보되지 않은 상태로 장비 유도자 배치 등 장비 접촉방지조치를 하지 않고 이동하다 여수토 구조물과 장비 사이에 끼임이 발생함.

- 천공기 등 차량계 건설기계를 사용하는 작업을 할 때에는 그 기계가 넘어지거나 굴러떨어짐으로써 근로자가 위험해질 우려가 있는 경우에는 유도하는 사람을 배치하고 지반의 부동침하 방지, 갓길의 붕괴 방지 및 도로폭의 유지 등의 필요한 조치를 하여야 하나 이를 미실시함

- 천공기가 운행하는 작업장소의 지반상태를 사전 점검하여 지내력이 충분하지 않은 경우 지반다짐, 토질치환 등의 지내력 보강을 통해 장비가 넘어지거나 굴러떨어지지 않도록 조치해야 함.

- 협소한 작업장소에서 천공기를 운전함으로 인해 운전원의 충분한 시야가 확보되지 않아 주변 구조물과 접촉하여 충돌할 위험이 있으므로 유도자를 배치하여 천공기를 유도함으로서 안전하게 이동하도록 조치하여야 함.
