## 화학공장 동파관련 사고사례

### 원유정제과정 등유 누출에 의한 화재사고

### 저장탱크 이송배관 파손에 의한 벤젠 누출사고

### 수소배관에서 수소 누출에 의한 화재사고

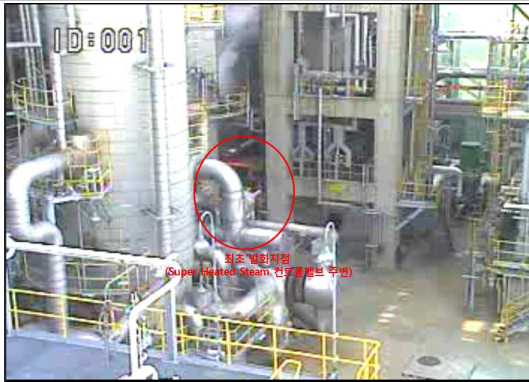
2016년 1월 울산광역시 소재 ○○○○사업장의 Condensate 원유 분리탑(Condensate Fractionator)에서 등유 스트리퍼(Kerosene Stripper)로 연결되는 배관(12인치)의 드레인(Drain) 배관 투시경(Sight Glass)에서 고온(218 ℃)의 등유(Kerosene)가 누출되어 화재가 발생하였으며, 자체 소방대원 2명이 초기 진화 중 소화호스 관창에 의해 얼굴 타박상을 입은 사고임.

그림-1. CCTV 영상 자료(최초 점화)

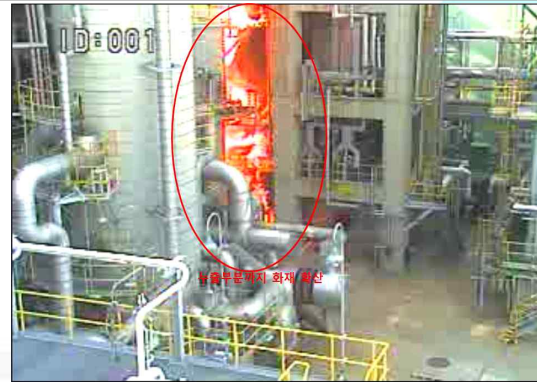
그림-2. CCTV 영상 자료(화재 확산)

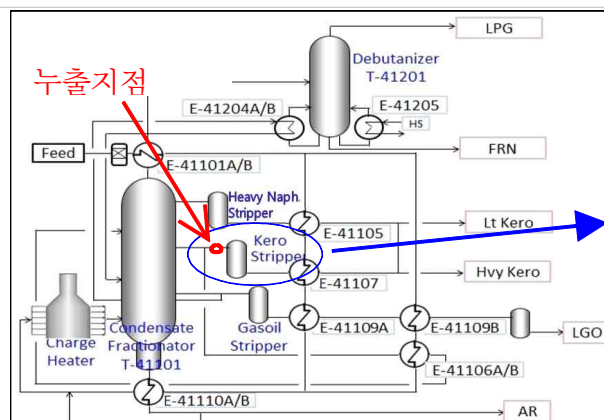
- Condensate 원유를 증류하여 Naphtha, 등유, 경유 등을 생산하는 공정으로 원유 분리탑(T-41101)에서 Fuel Gas, Naphtha, 등유, Gas Oil 등으로 분리되며, 등유 스트리퍼(T-41103)는 등유의 인화점 조정을 위한 스팀 스트리핑(Steam Stripping)을 실시하는 설비임.

그림-3. 사고발생과정

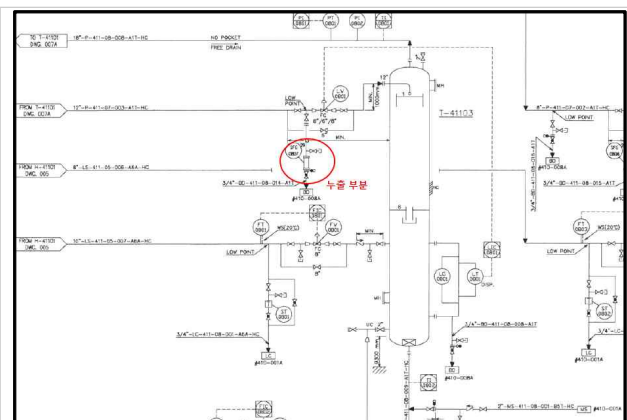
그림-4. 등유 누출지점

- 드레인(Drain) 배관 차단밸브 상시 닫힘 상태 유지 및 Blind 이전설치
  - 드레인 배관에 부착된 차단밸브는 상시 완전히 닫힌 상태를 유지하여야 하며, 투시창 후단에 설치된 Blind는 투시창 전단으로 이전설치하여 수분 동결 등으로 인한 투시창 파손우려가 없도록 하여야 함.
- ※ 권장사항 : 드레인 작업시 내용물 확인을 위해 설치된 투시창에 대한 필요성을 재검토하여 제거하는 것 검토
- 동절기 드레인 배관 동결 예방관리
  - 동절기에 수분 등이 축적되어 동결 우려가 있는 드레인 배관은 주기적으로 점검을 실시하여 수분축적에 의한 동결 우려가 없도록 관리하여야 함.

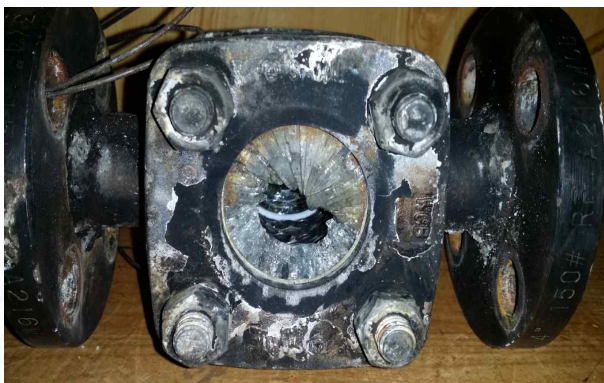
- 가연물 : 원유 분리탑에서 등유 스트리퍼로 연결되는 배관에 설치된 동파된 투시경을 통해 누출된 등유(발화점 : 229 ℃)
  - 산소 : 대기 중의 공기
  - 점화원 : 등유 누출지점(투시경) 하부에 설치된 Super heated steam (0.39 MPa, 305 ℃) 배관 등의 고온부위
- ☞ 동파된 투시경을 통해 누출된 등유가 대기 중의 공기와 폭발분위기를 형성한 상태에서 스팀 배관의 고온 부위에 의해 점화되어 화재 발생

그림-5. 동파로 파손된 투시경

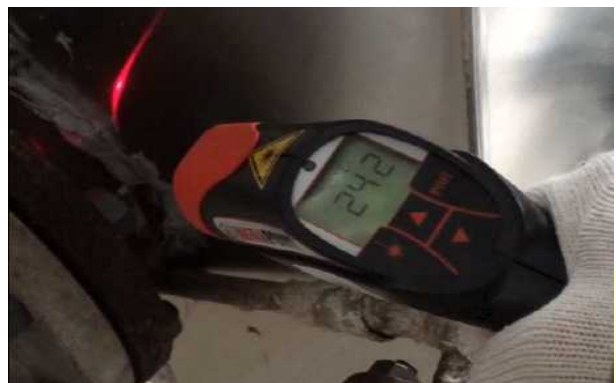
그림-6. 스팀 배관 온도측정  
(사고복구 후 정상운전 시 측정 자료임)

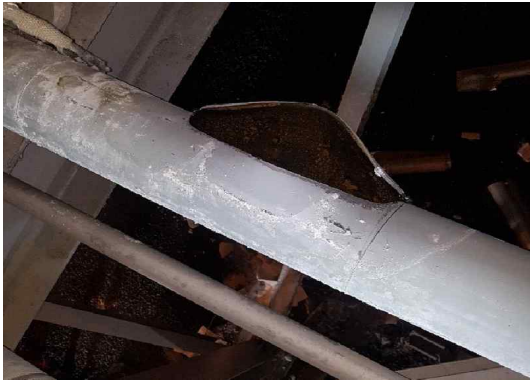
2018년 1월 충남 소재 ○○○○사업장의 D-BTX 공장에서 저장탱크로 이송하는 벤젠 배관(6인치, 300m 구간)이 결빙 등의 원인에 의해 파손되어 벤젠이 누출된 사고임

그림-1. 파손된 배관

- 배관(6 “)내 벤젠 동결(어는점: 5.5℃) 시 부피팽창으로 배관 파손(추정)
  - 사고발생 배관은 OS배관 설치(2007년) 이후 설비 유지·관리가 이루어지지 않음
  - 배관에 설치된 스팀트레이싱(Steam tracing)이 노후화 등으로 정상 작동되지 않았을 가능성이 있음
- ※ 사고발생 이전 일주일 간 OO지역 기온은 영하 10.5℃ 이하로 관측되는 등 강추위가 지속됨

- 설비·유지관리 대상에 ‘동결위험이 있는 배관’을 포함하여 관리
- 배관의 보온조치(스팀 트레이싱 등)에 대한 지속적인 유지관리 실시

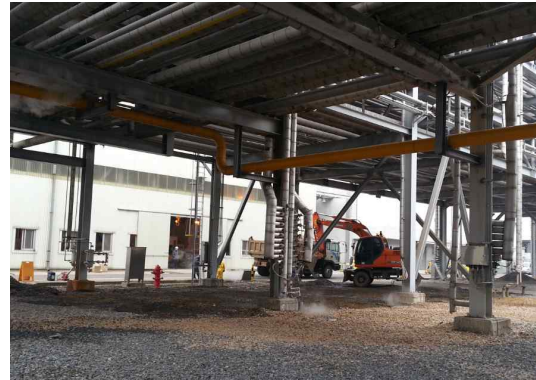
그림-2. 방재작업(오염된 자갈 회수)

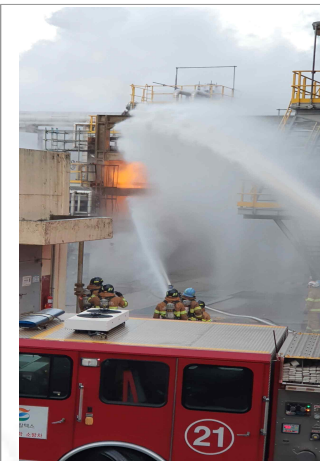
[사고현장]

2020년 1월 전남 소재 ○○○○사업장의 방향족생산1팀 ISOMAR(109) 공정\* 파이프랙의 3" 수소배관에서 화재가 발생한 사고임.

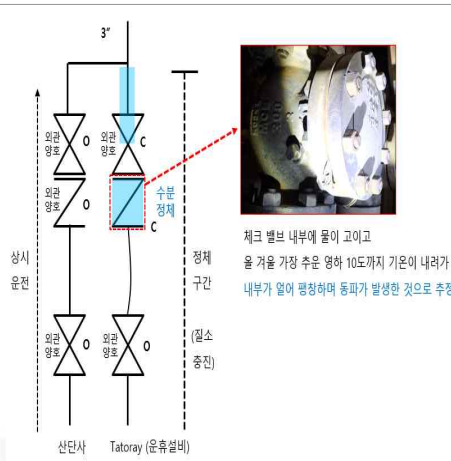
[사고개략도]

- 수소 중 포함된 수분이 운휴설비인 Tatoray 체크밸브에 유입되어 동파가 발생. 동결로 인한 부피팽창으로 체크밸브 본네프부에 부풀음이 발생하여 이로 인한 수소누출 및 화재의 가능성이 가장 높은 것으로 추정

- 배관계의 사점(Dead point : Drain 배관 등)은 검토를 통하여 주기적인 배수(Drain) 주기를 설정하여 관리
- 운휴설비의 확실한 유체 흐름 차단을 위해 맹판 설치
