과거의 사고를 반면교사로 화학사고 사례집

고용노동부

산업재해예방
안전보건공단

화학사고 사례집

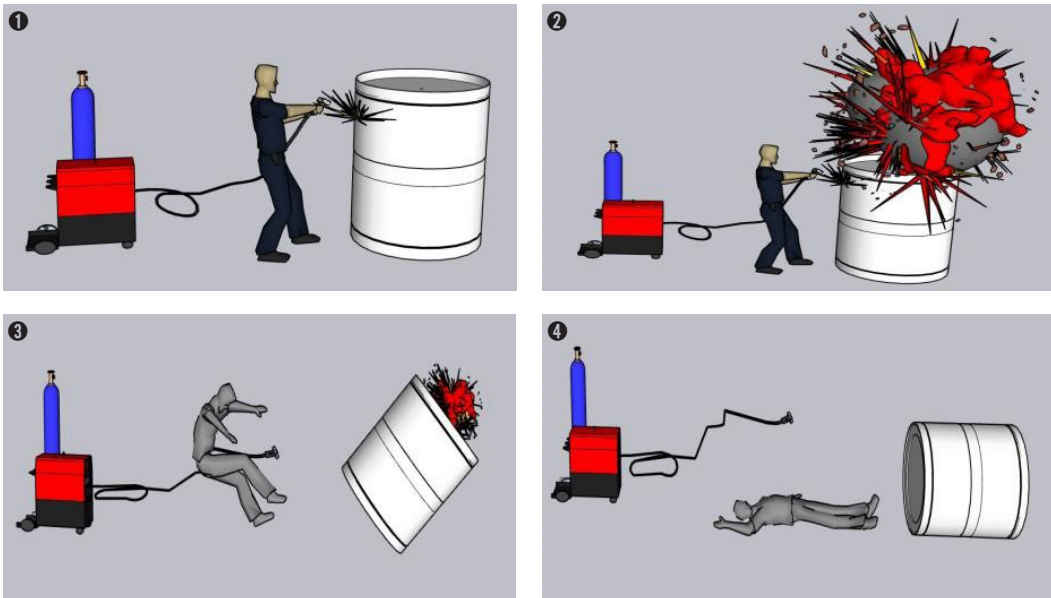
페드럼통 폭발 사고 당시 상황

폭발이 발생한 드럼통은 원래 도장 작업을 할 때 도료의 희석제로 사용하는 속건 시너가 들어있던 통이었다. 내용물을 다 쓴 빈 통이었지만 드럼통 뚜껑에 달려 있는 주입구와 환기구가 모두 마개로 닫혀 있었기 때문에 드럼통 안에는 방출되지 못한 시너가 증기 형태로 밀폐돼 있었다. 속건 시너의 주원료는 톨루엔*이다. 그리고 톨루엔은 인화점이 4°C인 가연성 물질이다.

즉, 드럼통은 비어 있는 것처럼 보였지만, 실제로는 화재의 3요소 중 하나인 톨루엔 유증기라는 가연성 물질로 채워져 있었던 것이다. 거기에 내용물을 비우는 과정에서 공기 중의 산소가 공급됐고, 토치의 불꽃이 점화원 역할을 하면서 화재의 3요소가 갖춰져 순간적으로 폭발이 일어났던 것이다.

그래서 모든 페드럼통은 완전히 세척한 후 폐기하거나 재활용하는 것이 원칙이다. 「산업안전보건기준에 관한 규칙」 제240조에 따르면, 화재와 폭발의 위험성이 있는 인화성 액체를 보관했던 드럼통을 용접기 등으로 절단할 때에는 드럼통 내부를 깨끗이 세척한 후 물을 가득 채워 인화성 액체의 증기 등이 남아있지 않도록 완전히 제거한 후 절단을 하도록 되어있다.

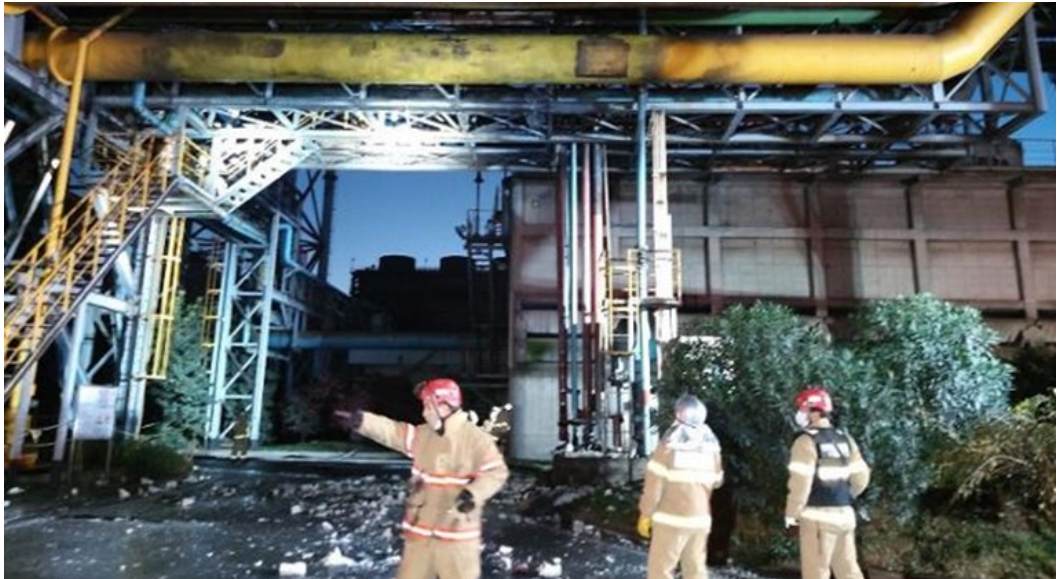
사고 직후 소화 완료된 현장

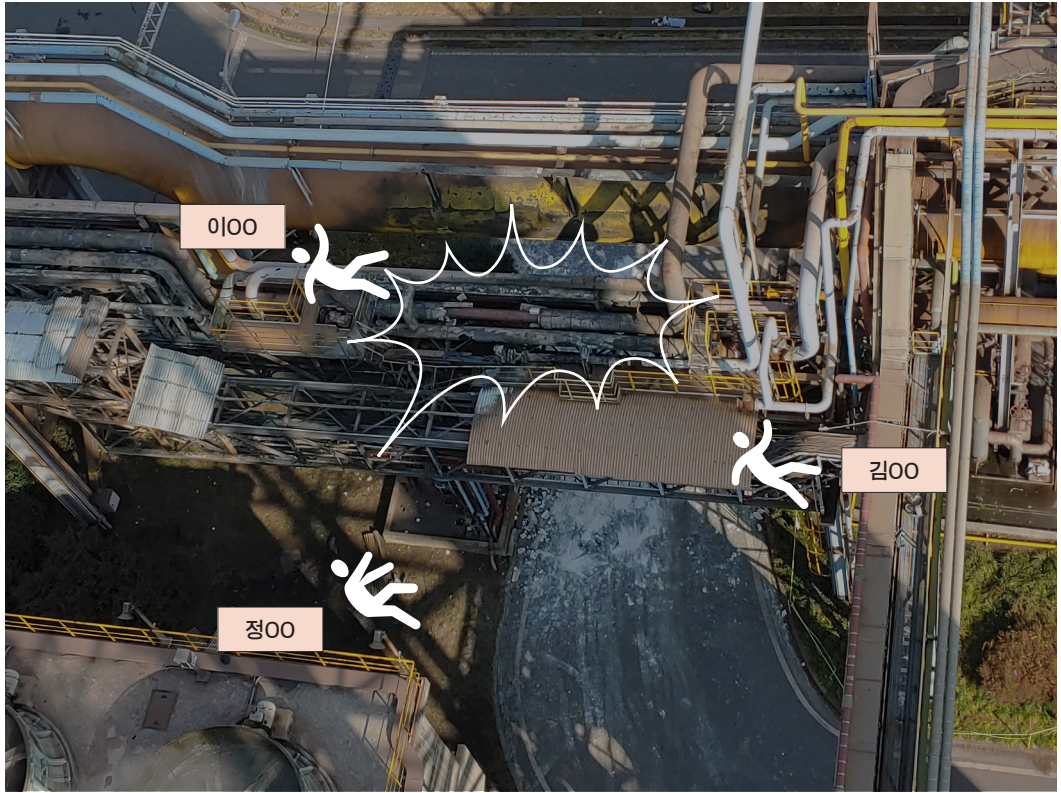
사고 현장 전경(공동가대) 및 재해자 발견 위치

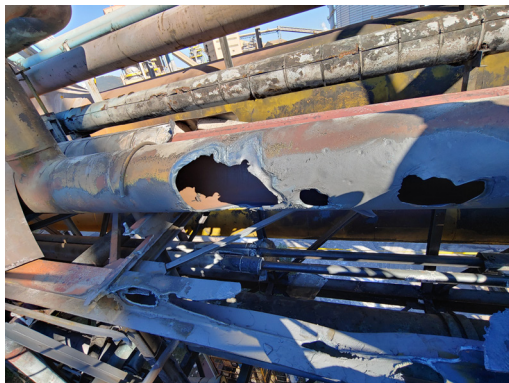
산소화재에 의한 손상된 질소 배관

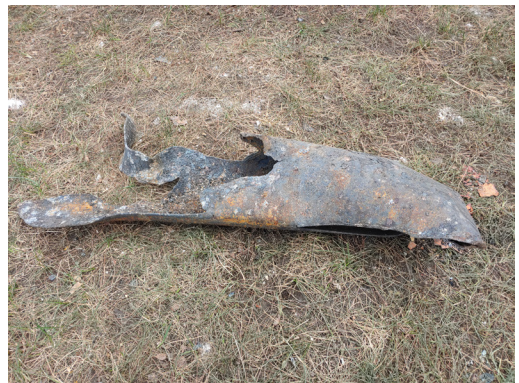
화재로 손상된 산소 배관 일부

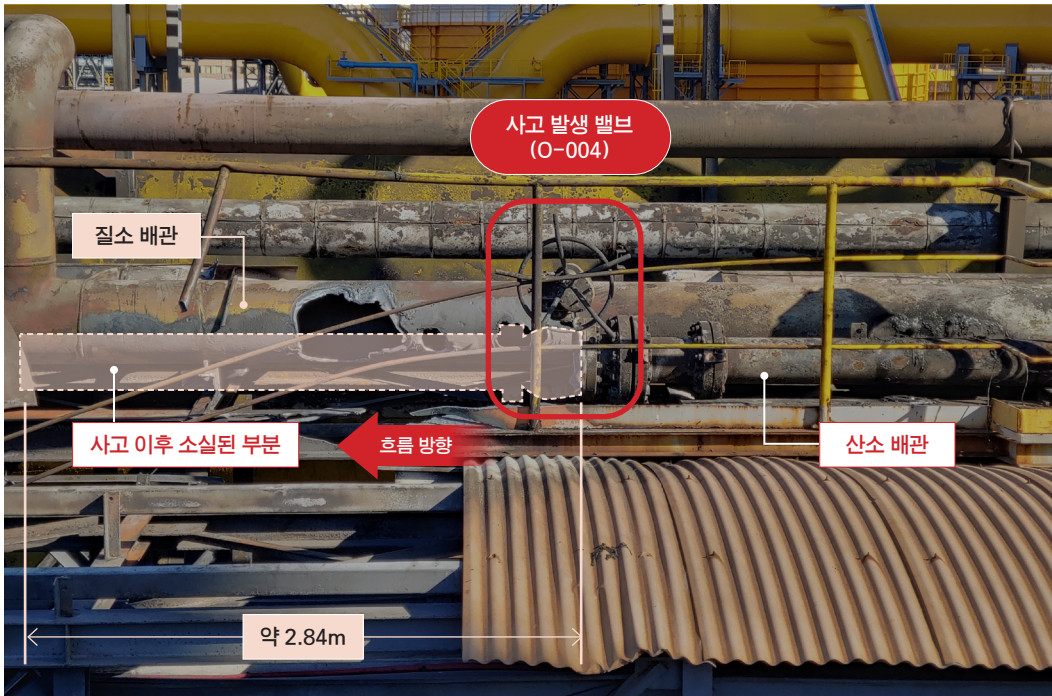
사고 발생 밸브의 소실 부분

가장 유력한 것은 일반탄소강 재질의 배관 내에 남아있었던 철 부스러기 같은 금속 입자였다. 일반탄소강의 경우 배관이 오래되어 부식되거나 마모되면 그 부스러기들은 배관 안에 남아서 산소가 고압으로 밀려 들어올 때 점화원이 될 가능성이 높다. 남아있던 금속 입자가 충돌을 일으키면서 불꽃이 발생하고, 화재가 발생하는 것이다. 그래서 일반탄소강 재질의 배관은 산소의 유속이 높아지지 않도록 밸브 개폐 작업을 천천히 해야 한다.

요약해 보면, 이번 사고는 상대적으로 화재의 가능성이 높은 일반탄소강 재질의 산소 배관이었고, 그 속에 철 부식물 등의 금속 입자가 남아있는 상태에서, 균압 밸브 없이 차단 밸브가 개방되면서 고압의 산소가 밀려 들어와 화재와 폭발이 일어난 것이었다.

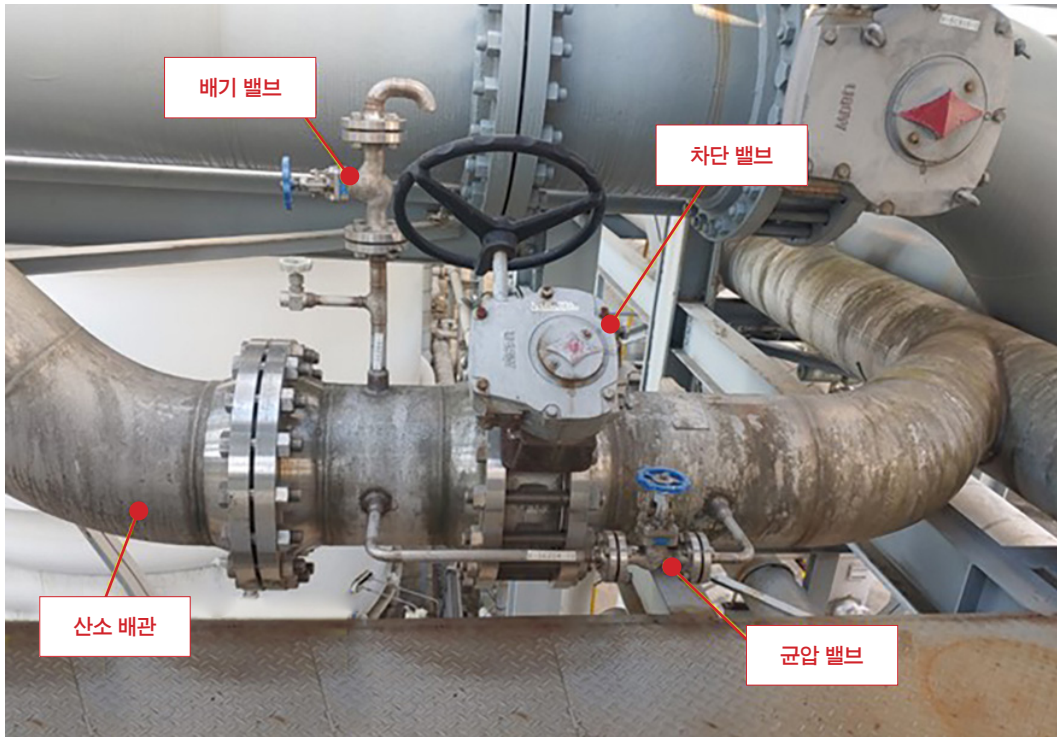
타 사업장 산소 배관에 설치된 균압 밸브

국내 철강회사 중 최고 규모를 자랑하는 K 기업에서 사고 방지를 위해 필수적인 균압 밸브가 왜 부분적으로만 설치되어 있을까? 사고 후 조사를 해 보니 K 기업 산소공장에는 균압 밸브 설치 기준이 명확하게 마련돼 있지 않았다. 즉 균압 밸브의 필요성을 명확하게 인지하고 있지 않았던 것으로 보인다.

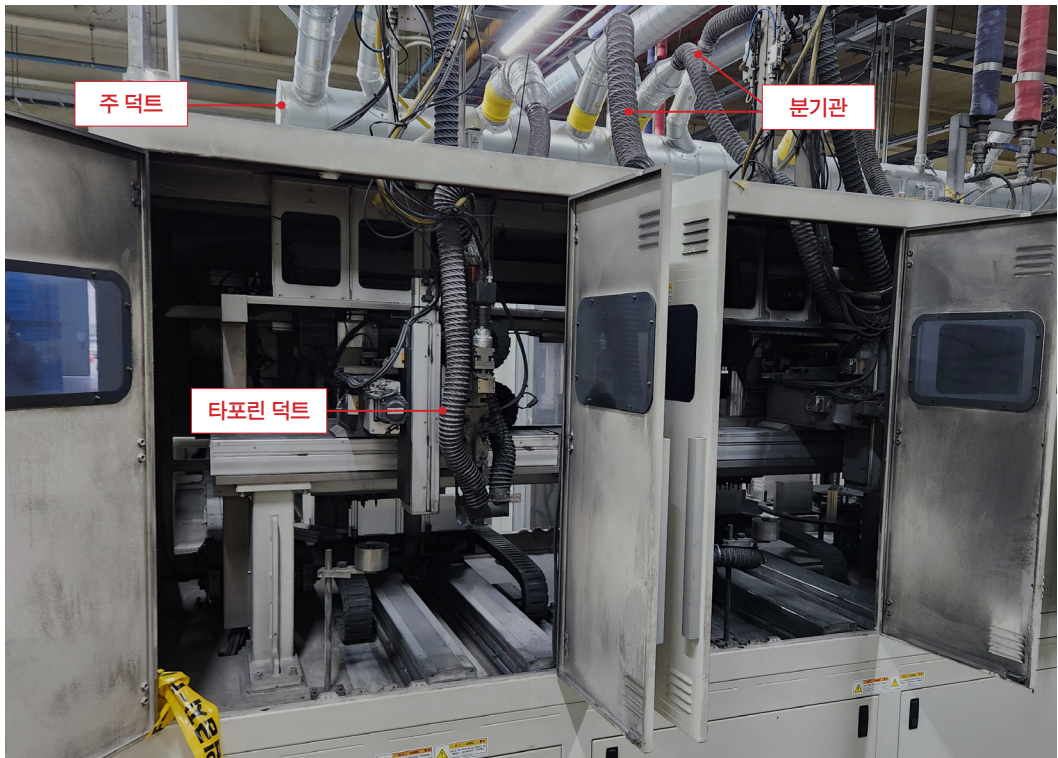
집진기 설비 내부 모습

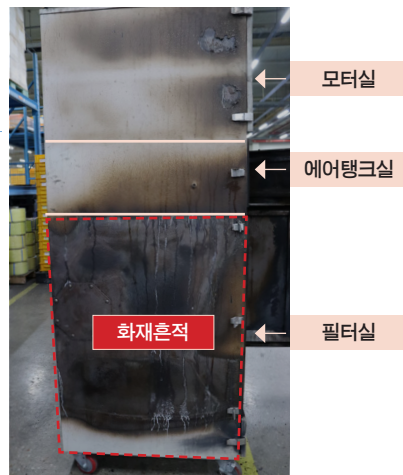
필터실 손상 흔적

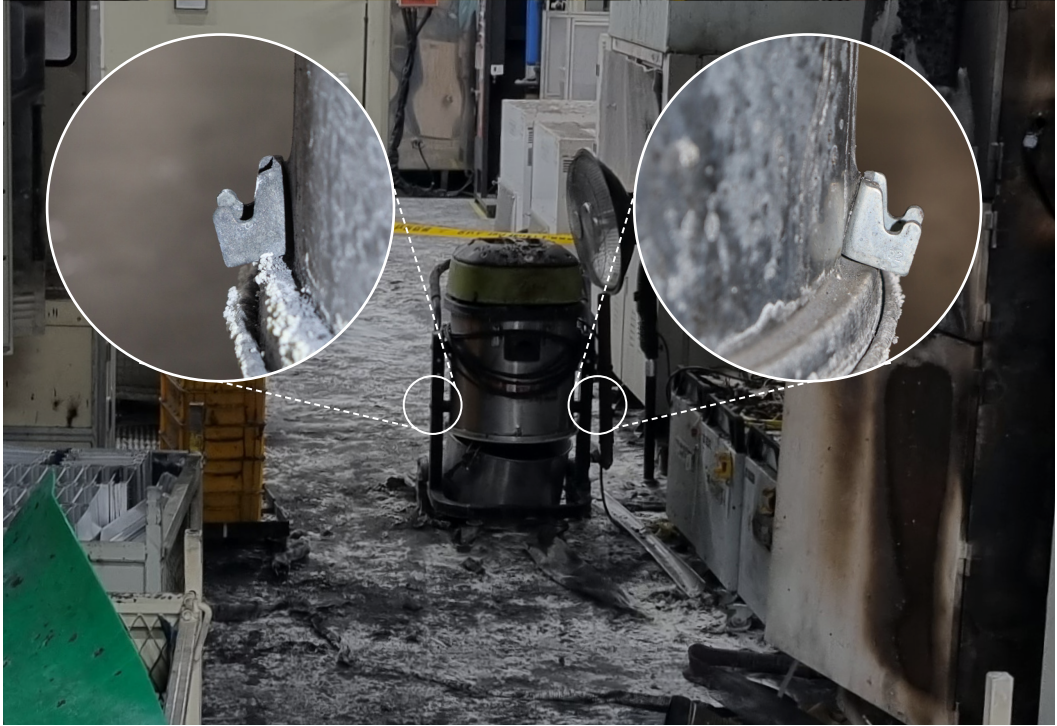
폭발로 분리된 1단 탱크

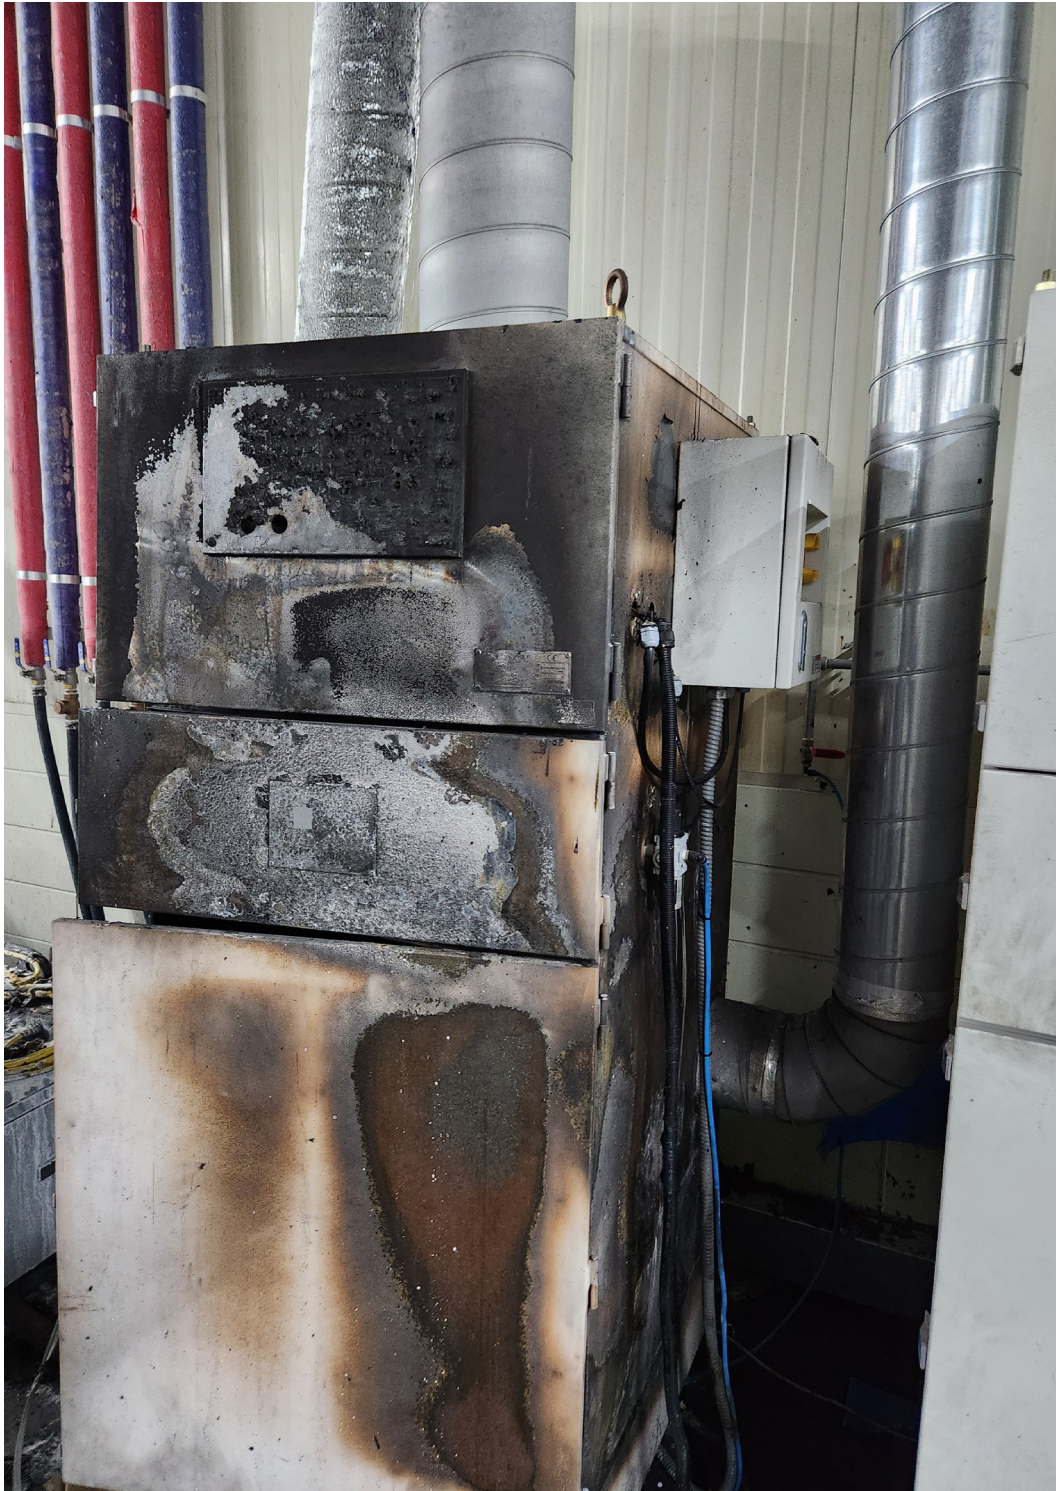
폭발·화재로 손상된 집진기

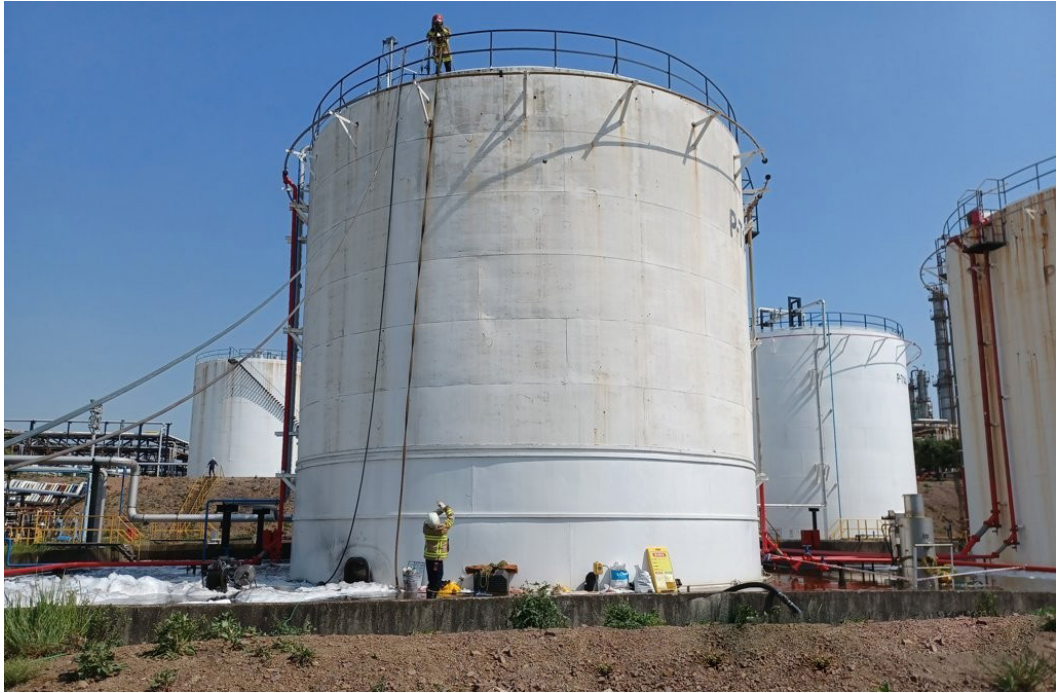
사고 발생 탱크의 화재 진압 후 모습

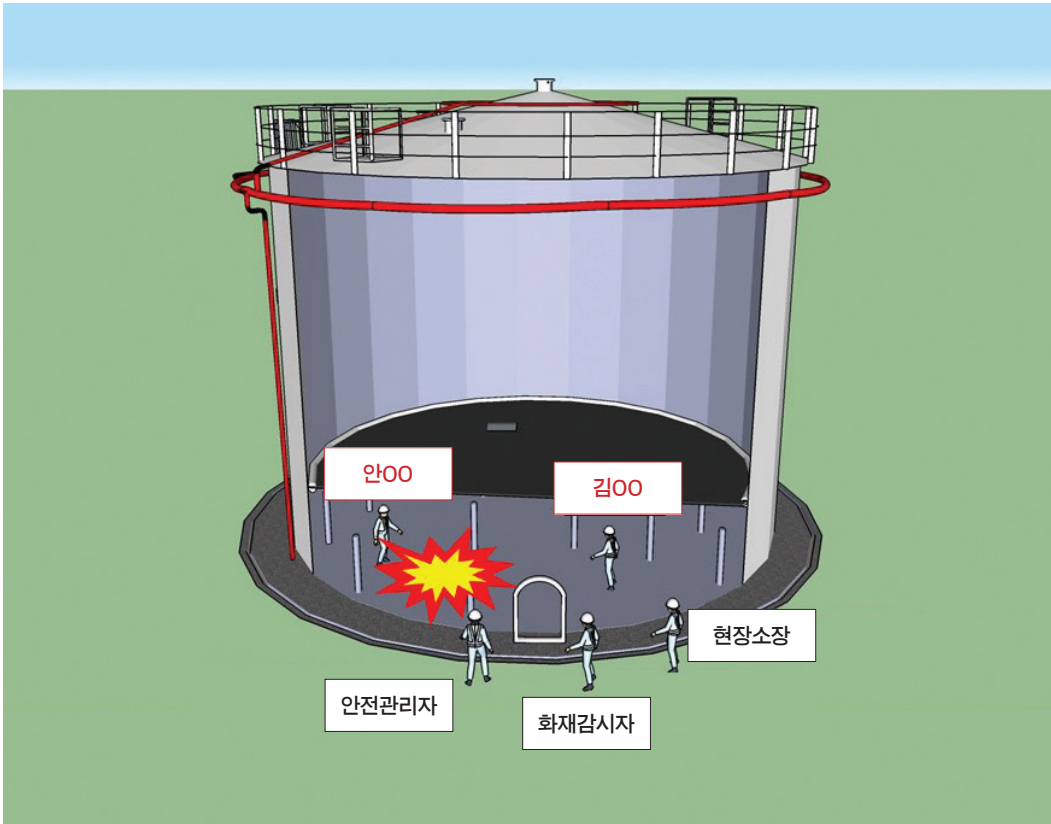
사고 발생 상황 개략도

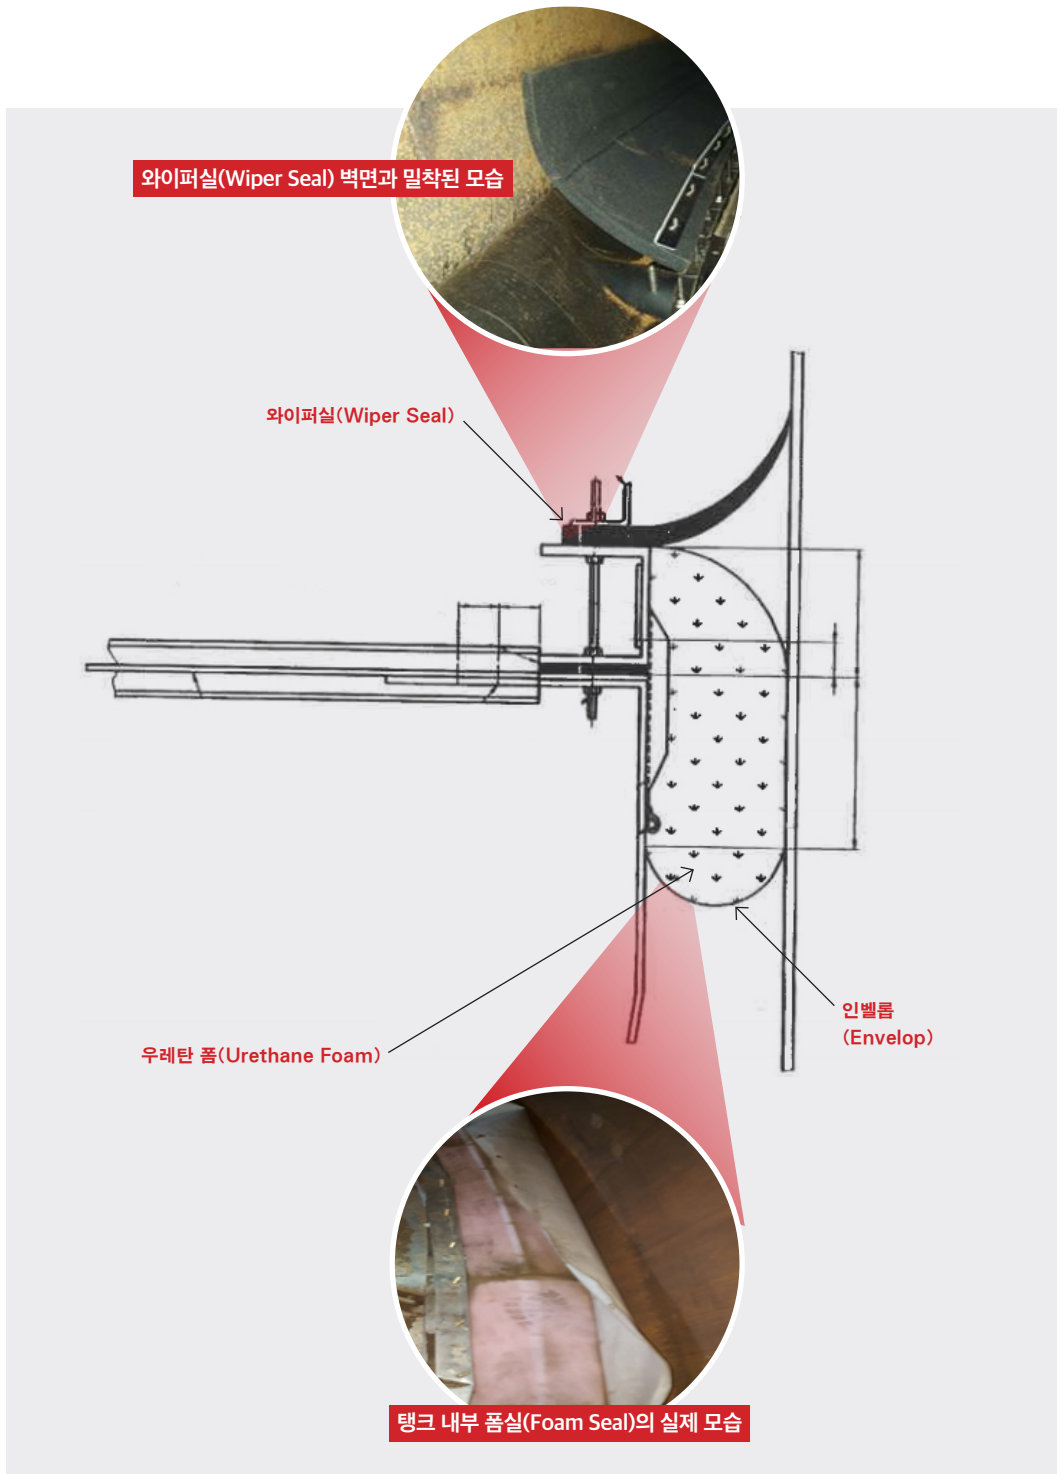
내부 부상형 탱크는 탱크 지붕이 상하로 움직이는 구조다. 그 움직임에 의한 마찰로 인벨롭이 손상되게 되면 탱크에 담겨 있던 톨루엔이 폼실 내부의 우레탄 폼에 스며들 수 있다. 오전에 인벨롭 커팅 작업이 끝난 뒤 탱크 밖으로 톨루엔이 흘러나왔던 것은 그렇게 스며들었던 톨루엔이 흘러나온 것이었다.

내부 지붕에 설치된 증기유출을 막는 시스템

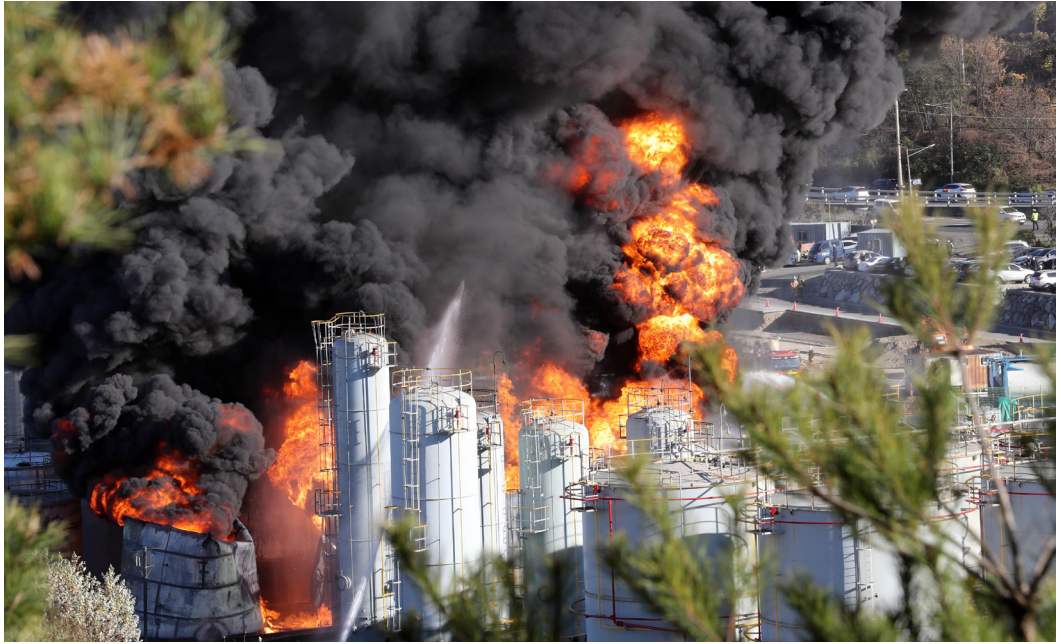
폭발과 화재가 발생한 옥외 위험물 탱크저장소

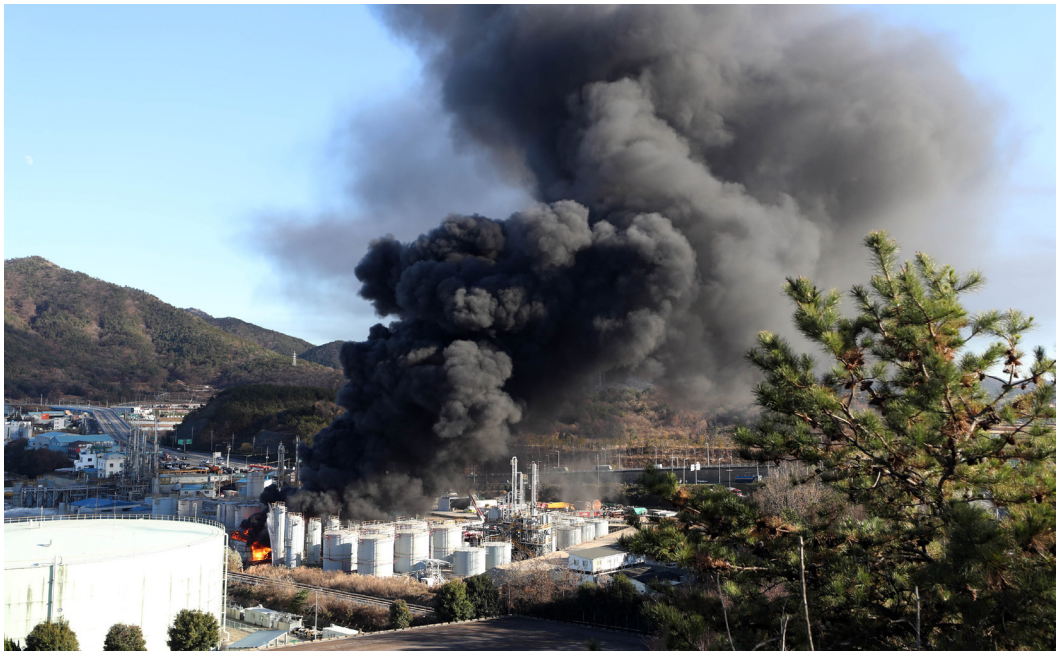
인접한 저장탱크까지 불이 옮겨붙어 폭발과 화재가 발생한 모습

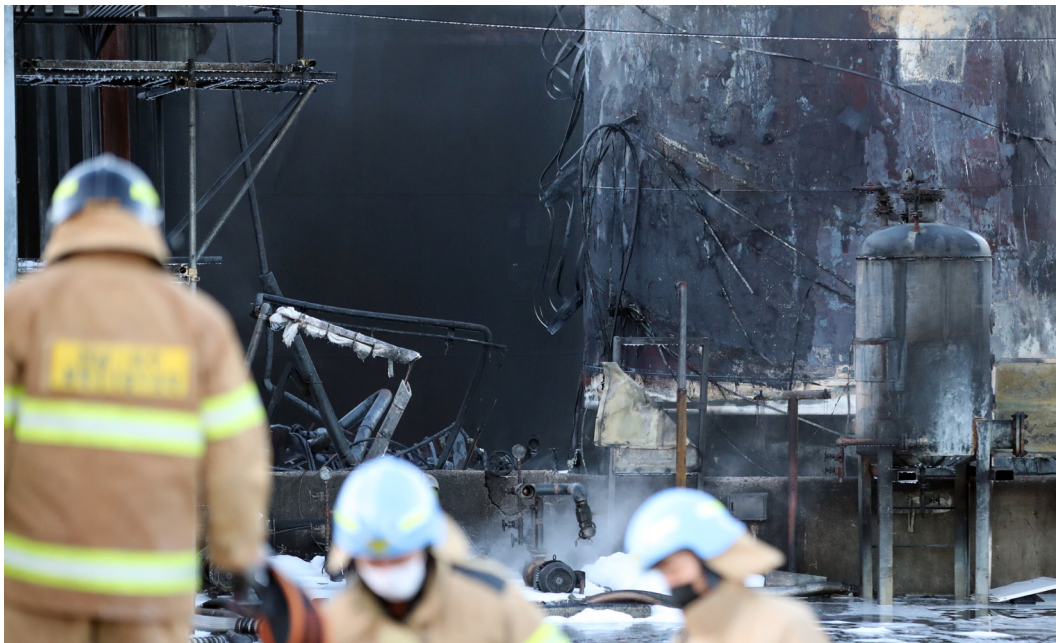
화재가 진압된 옥외 위험물 탱크저장소

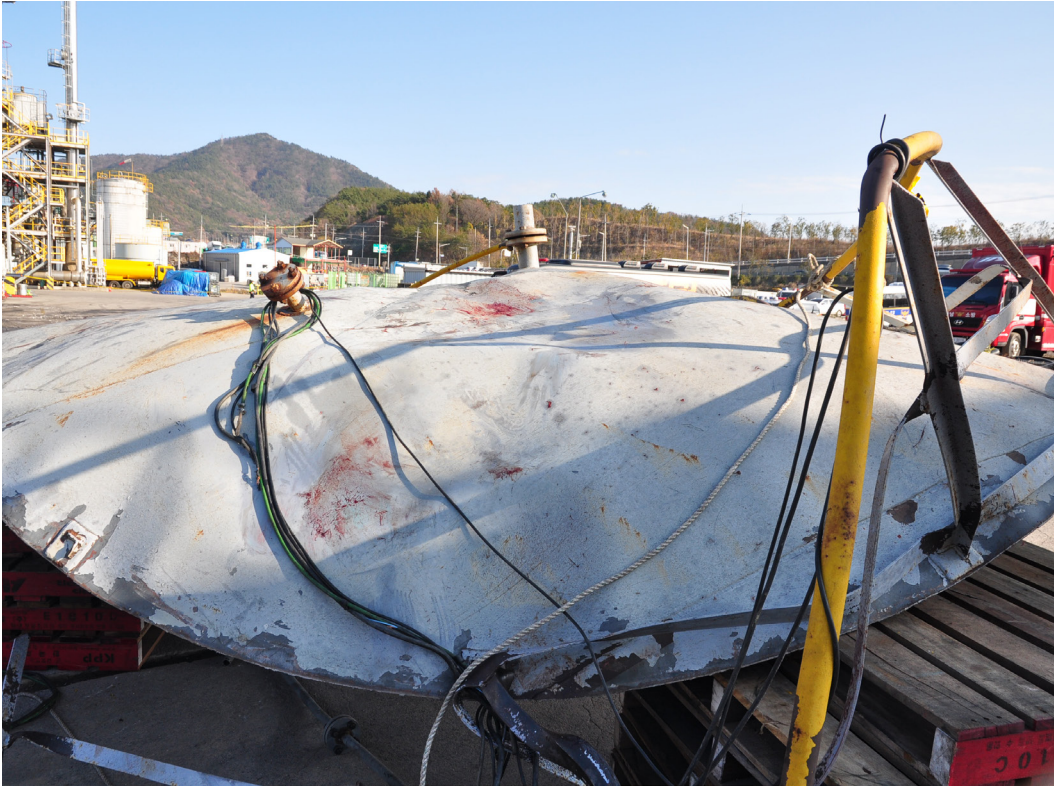
폭발로 인해 날아가버린 저장탱크 상판

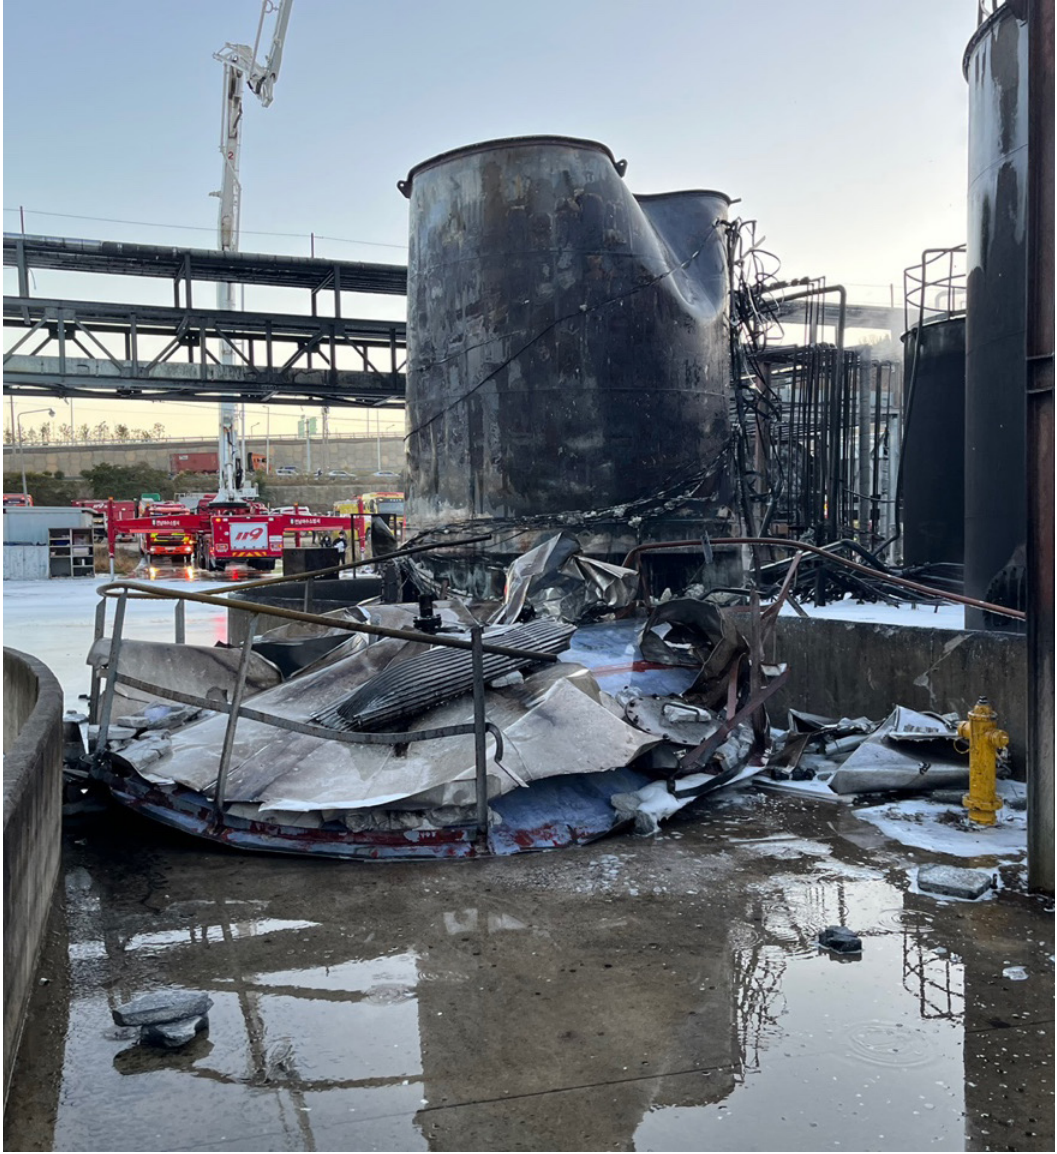
원래의 자리에서 떨어진 저장탱크 상판

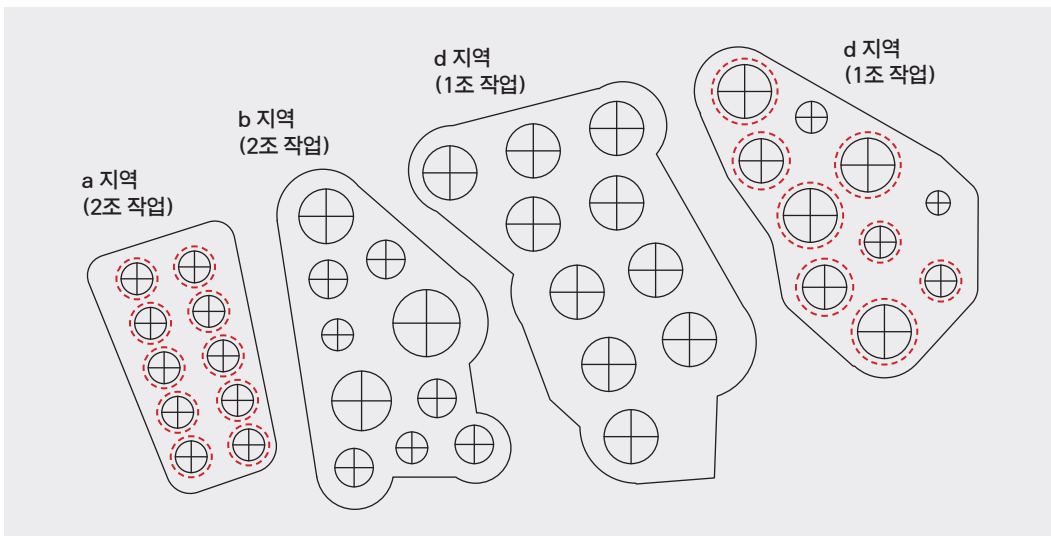
작업 완료된 저장탱크 18기의 지지대 용접 시공 표기(빨간색)

다. 조사 결과 모든 탱크 상부의 안전 난간에 지지대를 부착하기 위해 화재 위험 작업을 실시했던 사실이 확인됐다. 볼트를 조립하는 것만으로는 배관 지지대를 고정할 수 없어 채널에 U 볼트를 체결하고 채널과 안전 난간을 용접으로 고정한 것이다. 그 과정에서 연마 작업도 필수적으로 시행됐다. 살아 남은 1조와 재해가 발생한 2조의 작업 방법과 내용이 약간 다를 수는 있지만, 배관 지지대를 고정하기 위한 방법으로 용접과 연마 작업 등의 화재 위험 작업을 한 것은 기본적으로 같았다. 그동안 사고가 나지 않은 게 오히려 이상할 정도인 상황이었다.

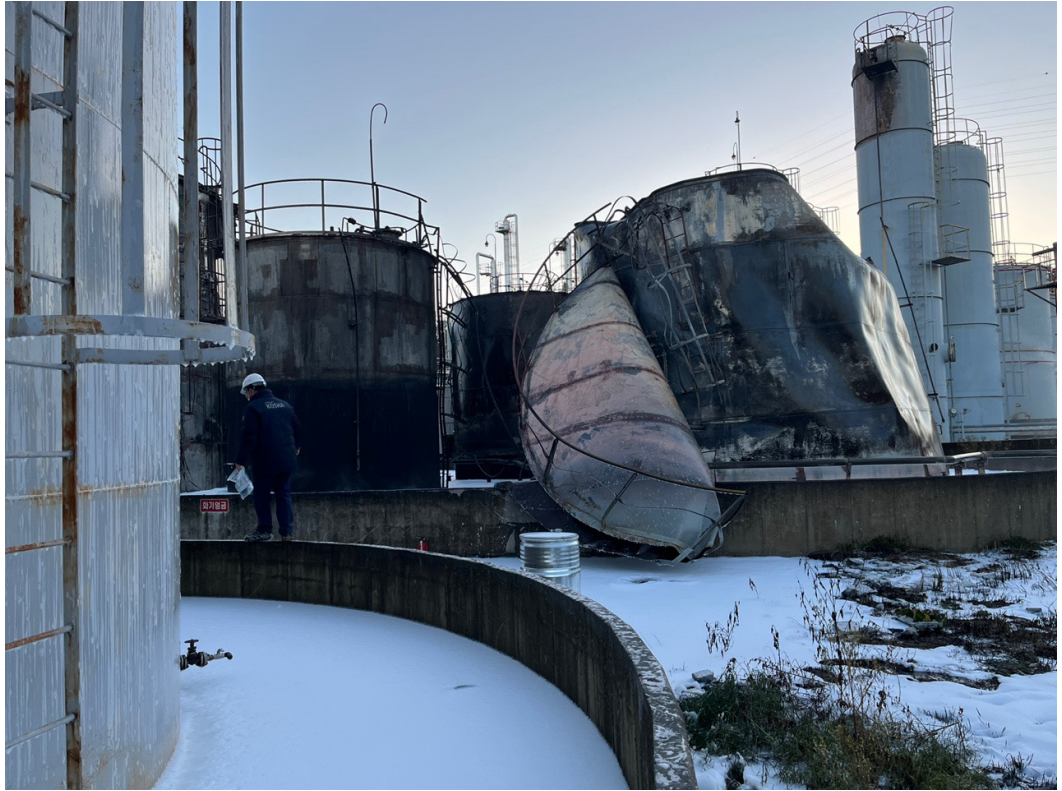
폭발로 인해 파손된 저장탱크

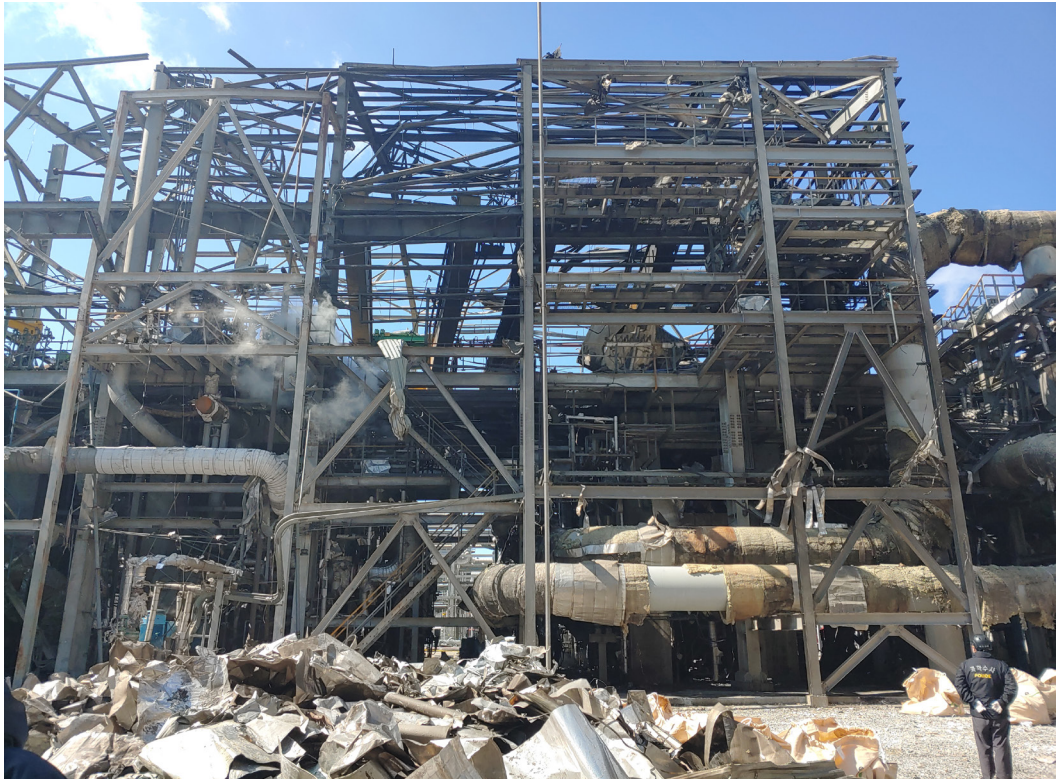
폐허가 된 현장

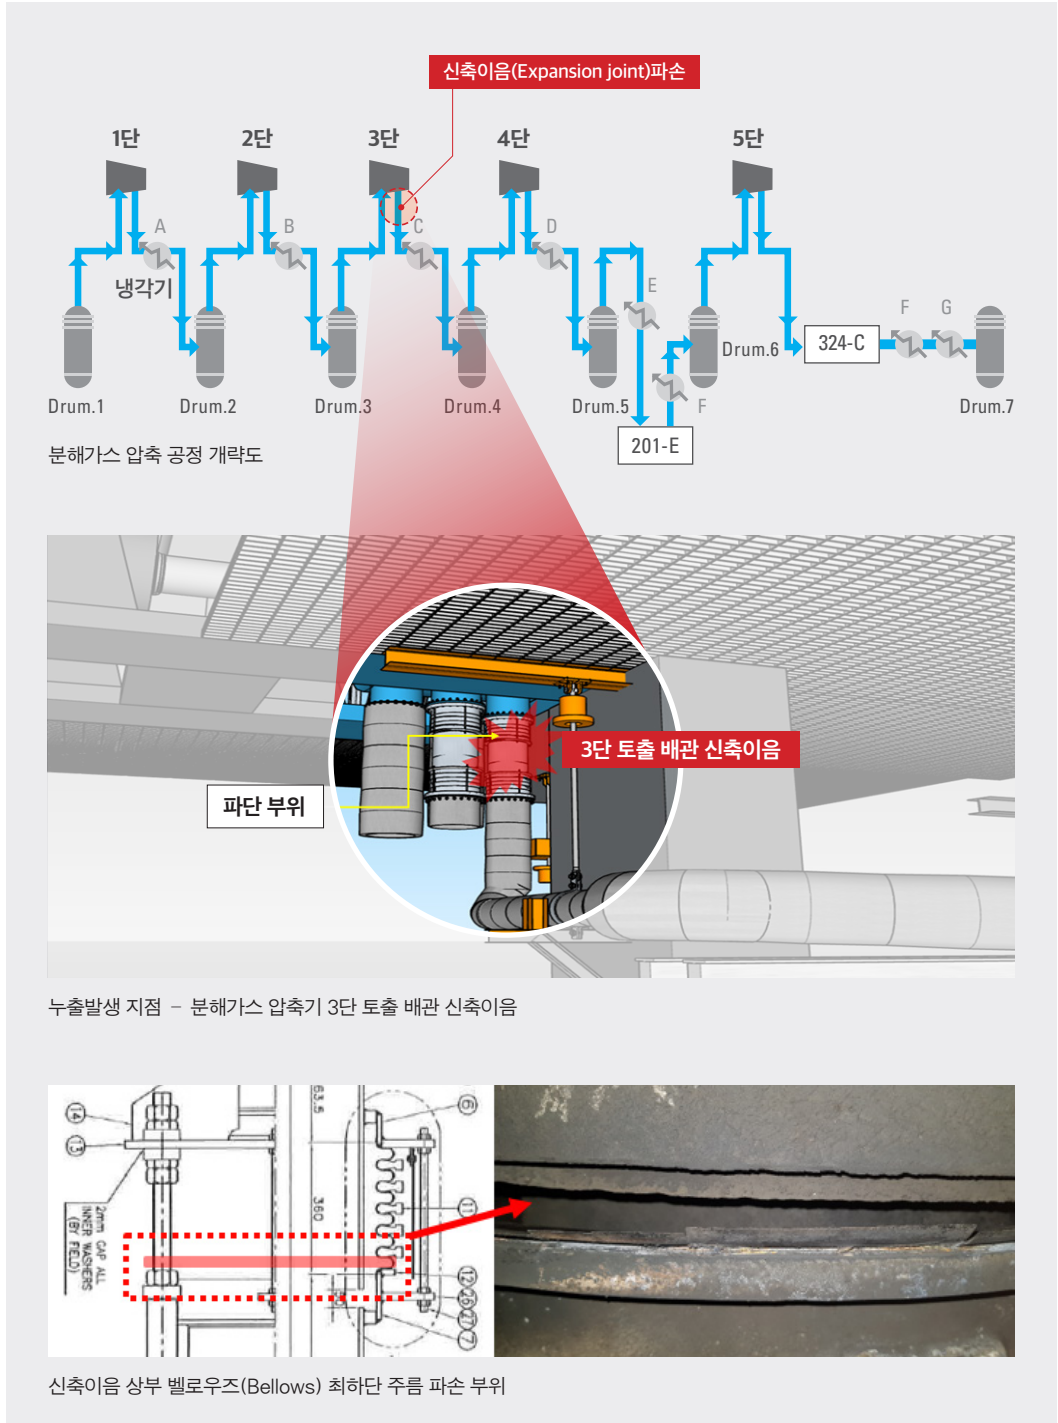
시공도 문제였다. 신축이음 연결부위의 볼트와 너트가 중심이 정확히 맞지 않은 상태에서 체결돼 있었다. 사고 후 파단된 신축이음 연결부위의 사진을 보면 연결부위의 한쪽이 과도하게 쏠려 있는 것을 확인할 수 있다.

배관과 신축이음 해체 전 정렬상태

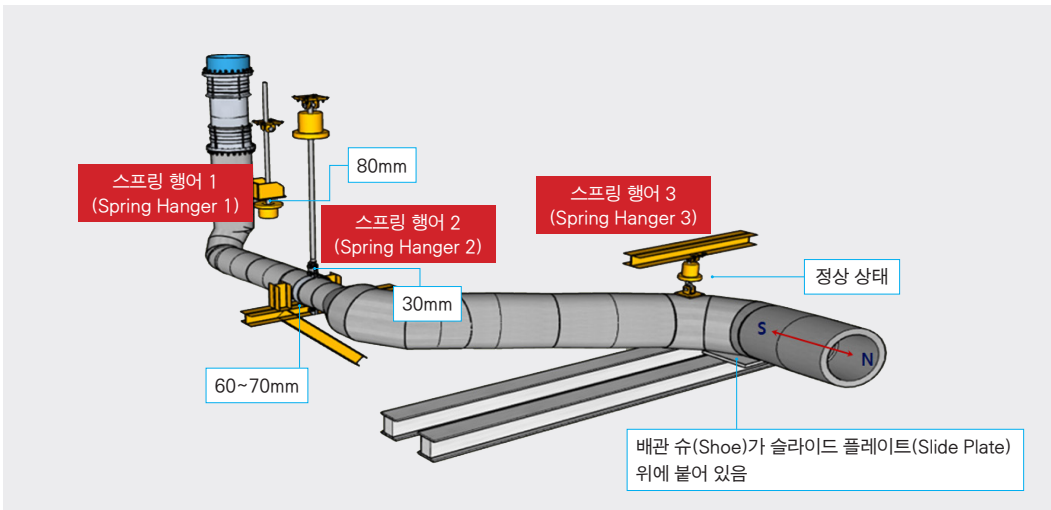
사고 당시 배관의 지지 상태 모사도

그런 구조였기 때문에 더더욱 신축이음에 대해서는 주기적으로 점검 계획을 수립해 실행했어야 한다. 그랬다면 접근을 위한 사다리도 설치됐을 것이고, 신축이음의 손상은 없는지, 신축이음과 배관 지지대는 적정 성능을 잘 유지하고 있는지를 확인함으로써 사고를 예방할 수 있었을 것이다. 하지

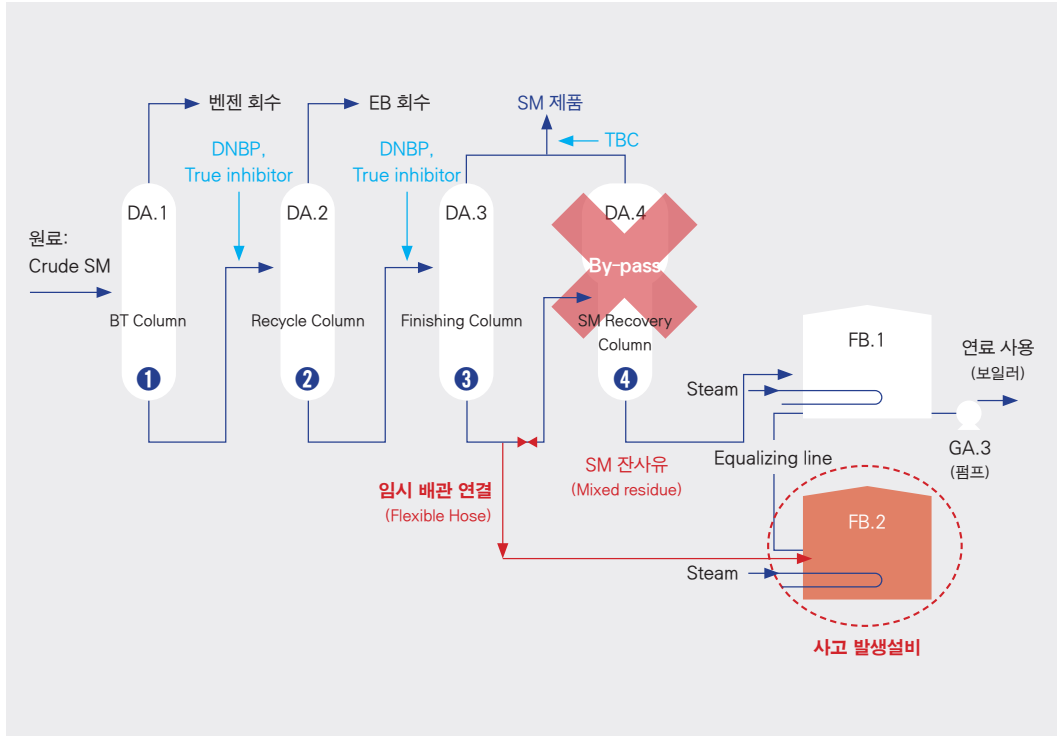
4번 증류탑(DA.4) 바이패스 운영을 위해 3번 증류탑(DA.3) 하부에 임시 배관 연결

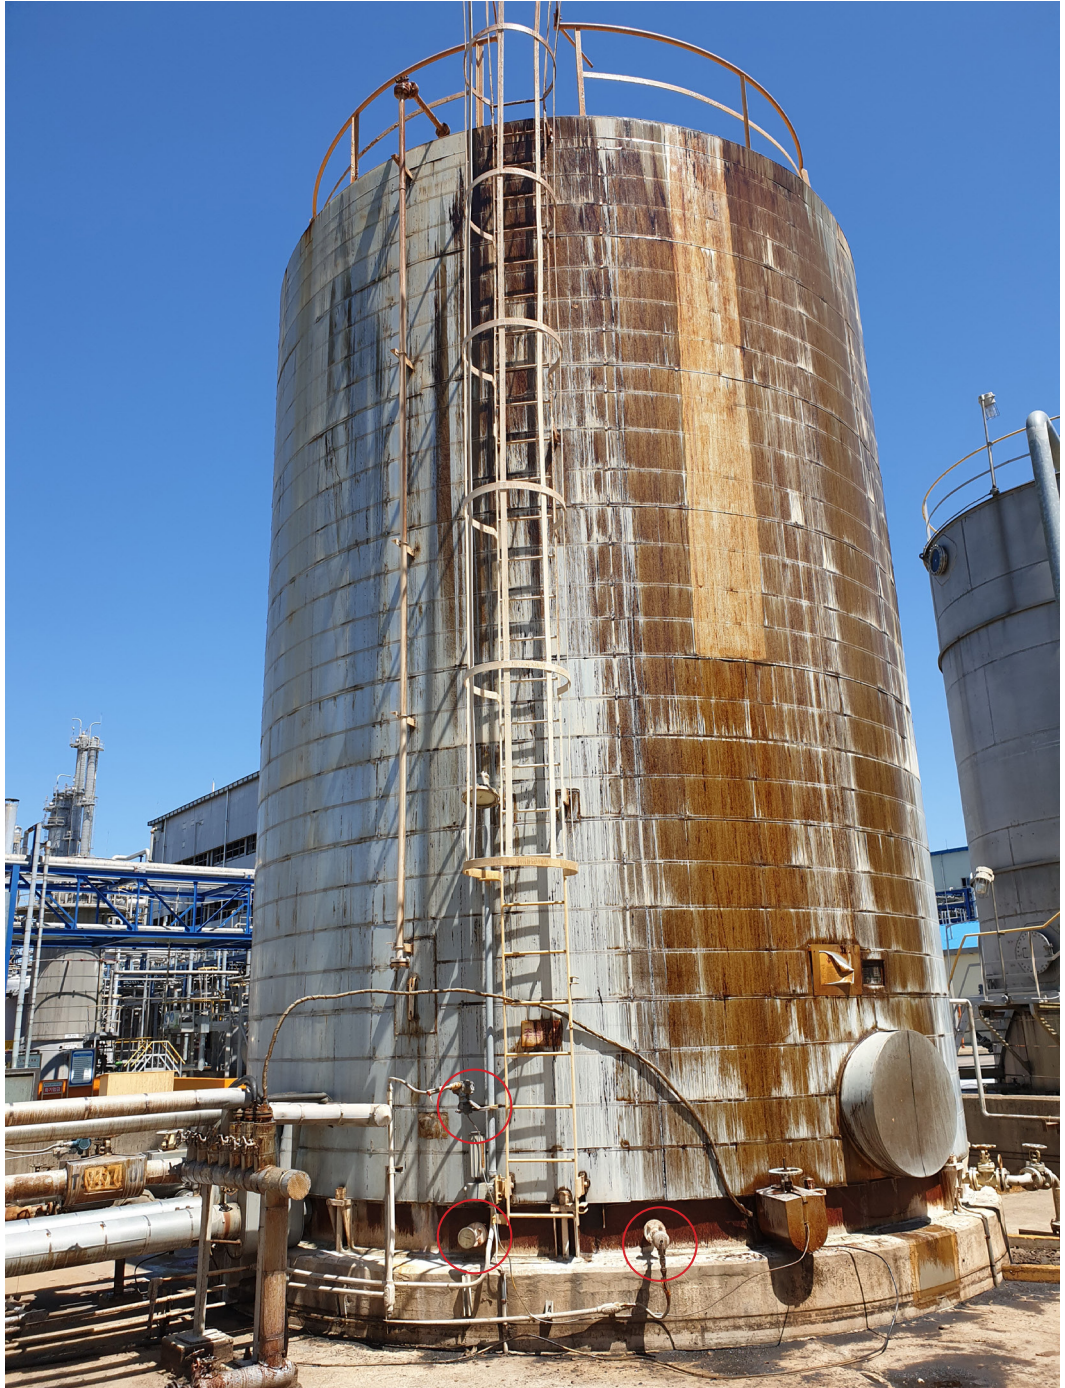
결국 고온에서 장기간 보관 중이던 고농도의 SM 혼합물은 이상 중합반응을 일으켰고, 이로 인해 탱크 내부의 온도가 100℃ 이상으로 급상승하면서 내부 압력이 높아져, 대규모 SM 혼합물이 유출되는 사고가 일어났다.

사고 발생 설비, 혼합잔사유 저장탱크(Mixed Residue Tank, FB.2)

때는 별도의 저장탱크로 이송하고, 혼합잔사유 저장탱크 내부의 SM 농도를 주 2회 분석해 관리하는 등 고농도의 SM이 혼합잔사유 저장탱크에 장기 보관되는 것을 막는 방안을 내놓았다. 사후 대책이지만 사실상 '사전에 있었어야 하는 대책'인 것이다.

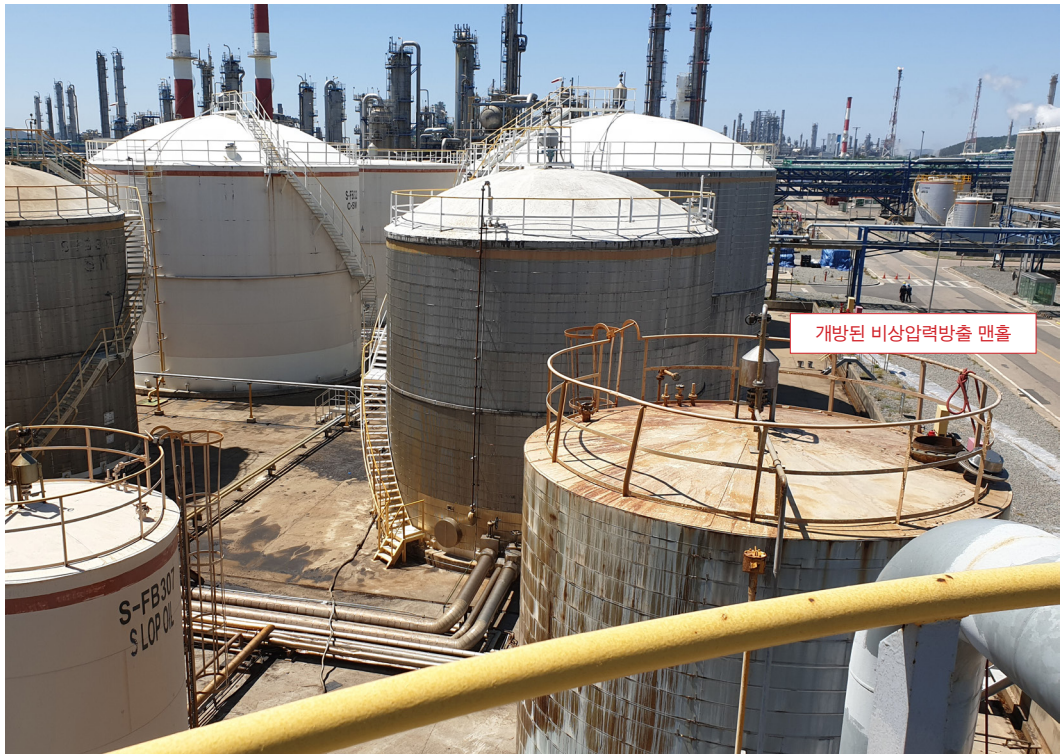
유증기가 유출된 SM공장 옥외 저장탱크 지역
