과거의 사고를 반면교사로 화학사고 사례집

고용노동부

산업재해예방
안전보건공단

화학사고 사례집

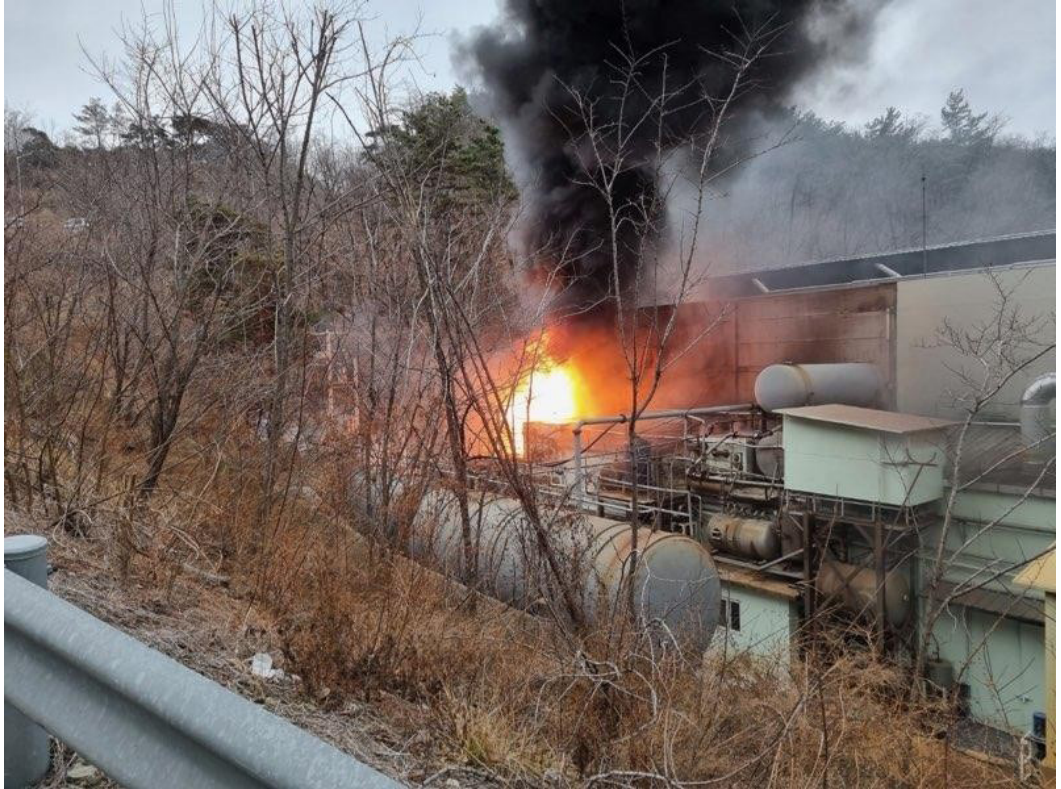
페플라스틱 재활용 공장의 여과실에서 발생한 화재

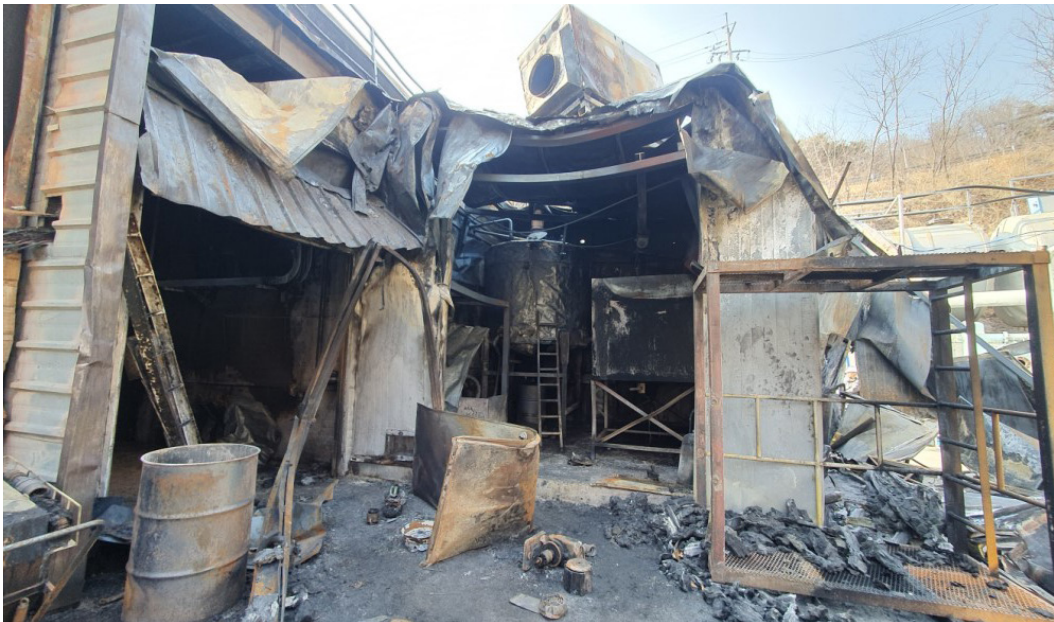
화재 진압 후 여과실 전경

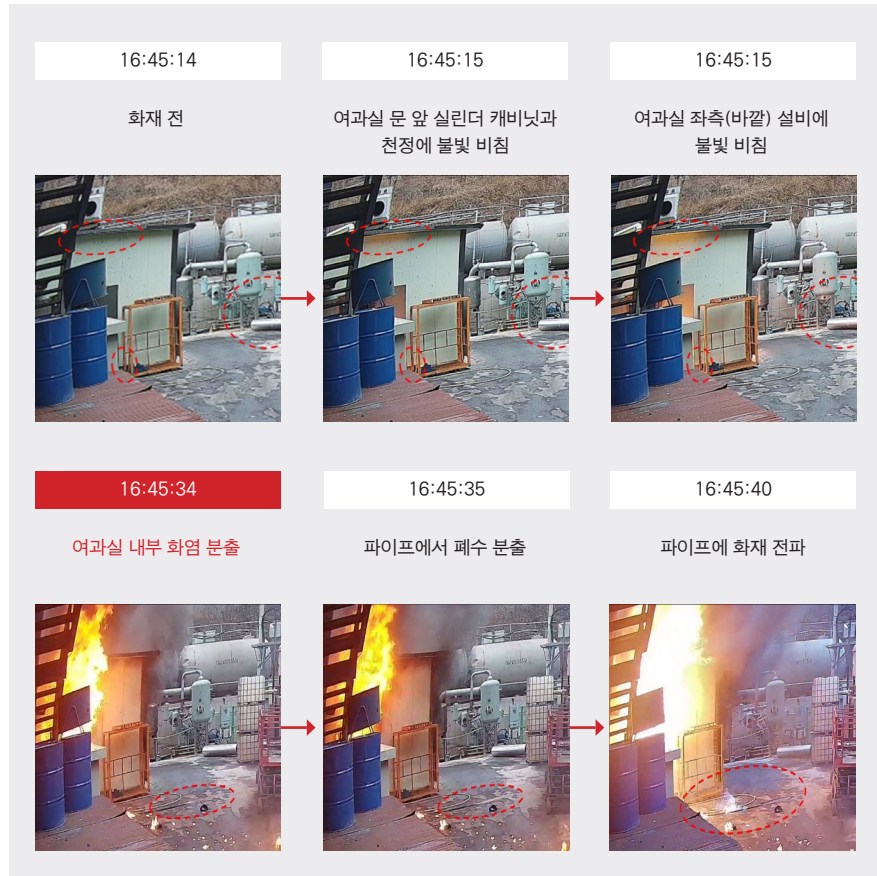
처음 화재가 시작된 곳은 여과실 안이 아니었다. 여과실 입구의 실린더 캐비닛 구조물과 여과실 문 바깥 천장으로 불빛이 비치는 것을 볼 때, 불은 여과실 문 앞에서 시작됐다. 그리고 나서 약 0.1초 후 여과실 내부에도 화재가 시작됐다.

시간 순서별 CCTV 화면

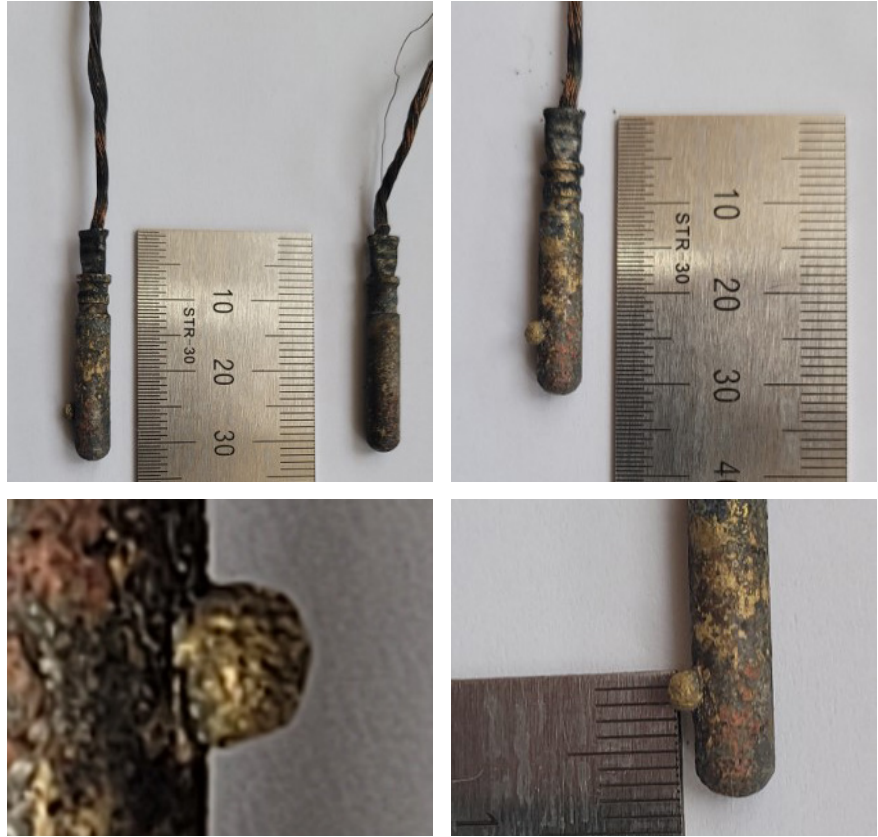
다음으로 점화원이 무엇이었는지를 살펴보면, 여과실 앞쪽 펌프 1에 전기를 공급하기 위해 펌프1 옆에 꽂음접속기(통명: 3구 멀티탭)를 놓았는데, 사고 이후 펌프1의 전원 플러그부 조사 결과 플러그 도체 측면에서 기름 약

펌프1 전원 플러그부의 용융흔

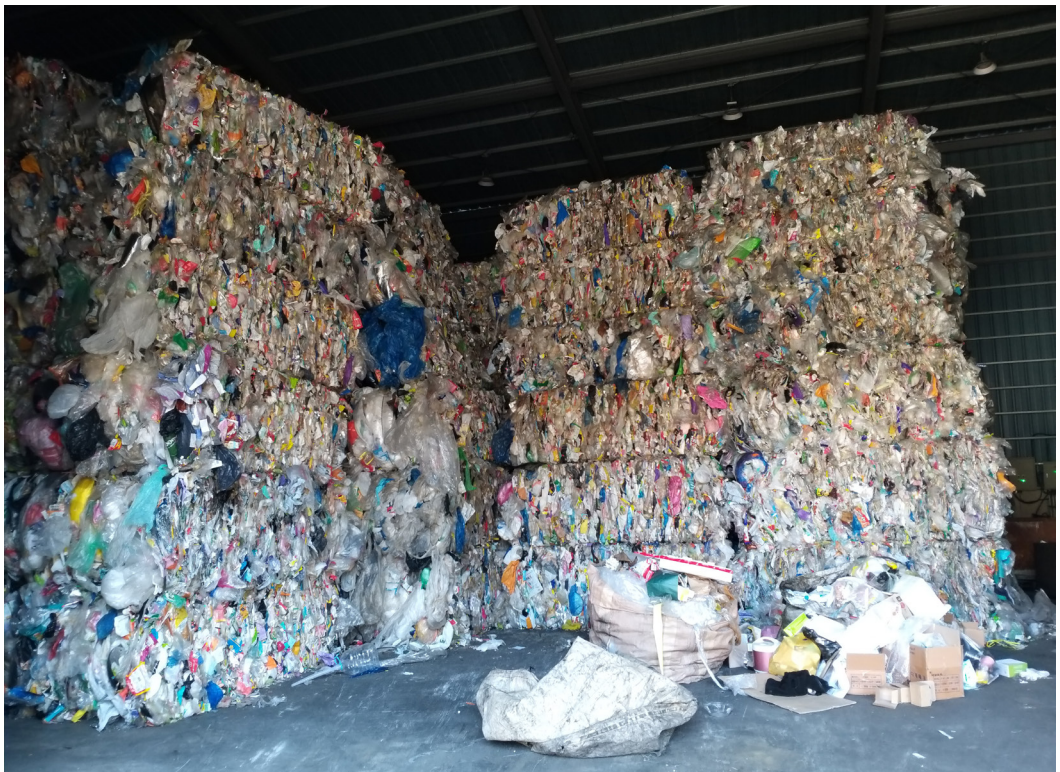
페플라스틱 재활용 공장의 페플라스틱 원료 보관 상태

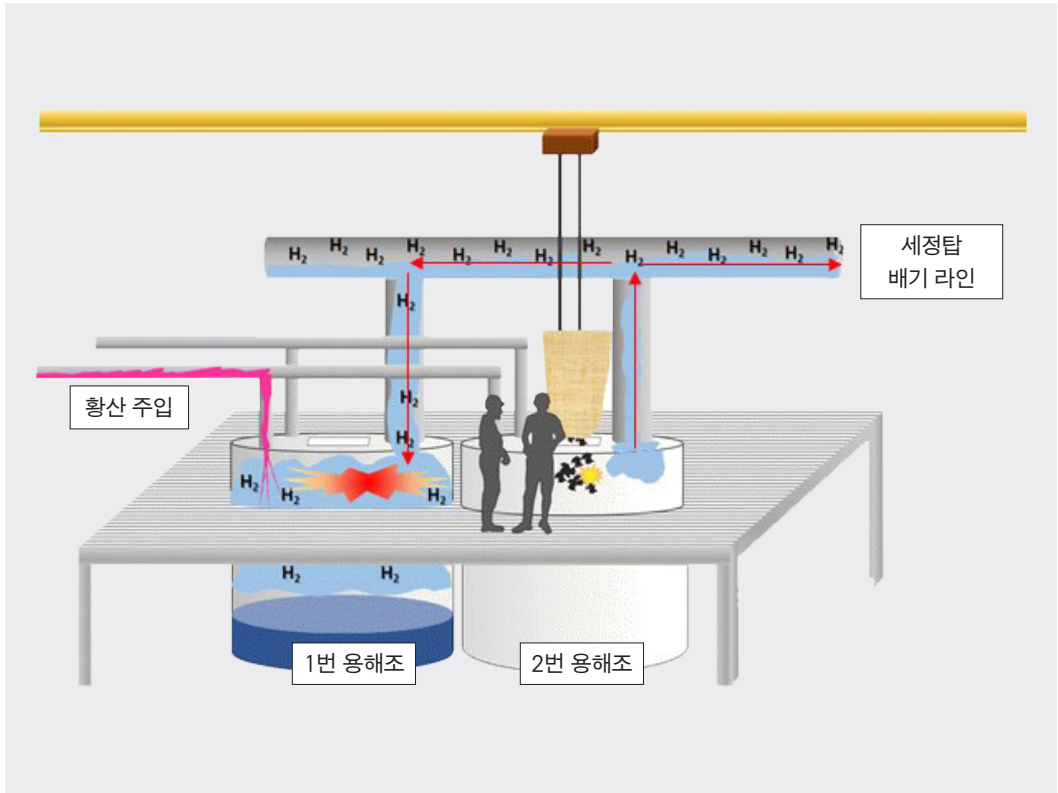
사고 발생 당시 상황도

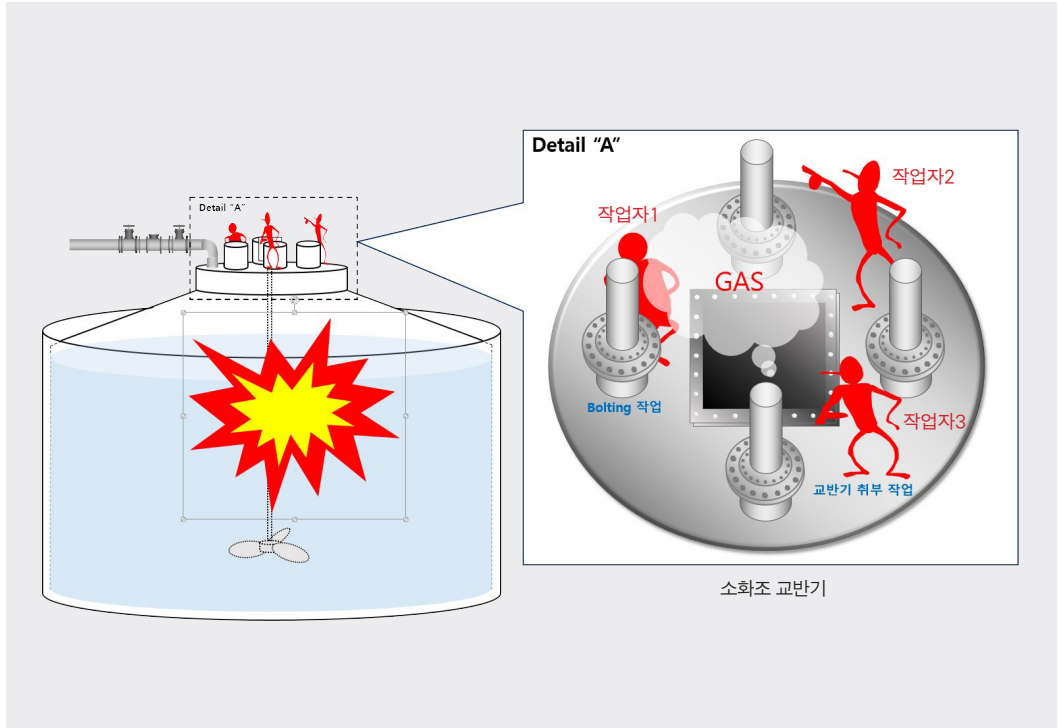
사고 상황 발생 개략도
