## 재해원인조사 의견서

한국 산업 안전 보건공단

# 재해조사 의견서

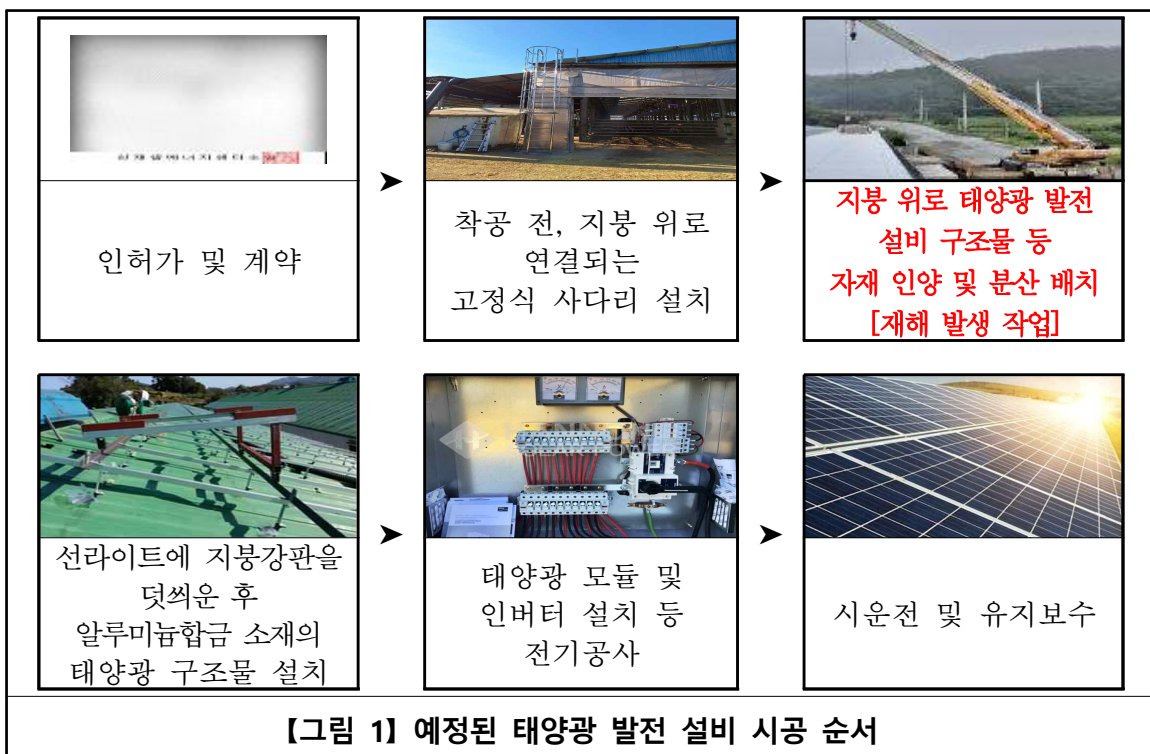
- 재해발생 공정은 태양광 발전 설비를 축사 지붕에 설치하기 전, 지붕 위로 인양한 알루미늄합금 구조물을 지붕 위에 분산 배치하기 위해 이동하던 중에 재해자가 선라이트(채광판)를 밟아 추락함
- 2024. 1. 5.(금) 선라이트(채광판)에 지붕 강판을 덧씌운 후 알루미늄합금 소재의 태양광 구조물 설치 작업이 예정되어 있었음

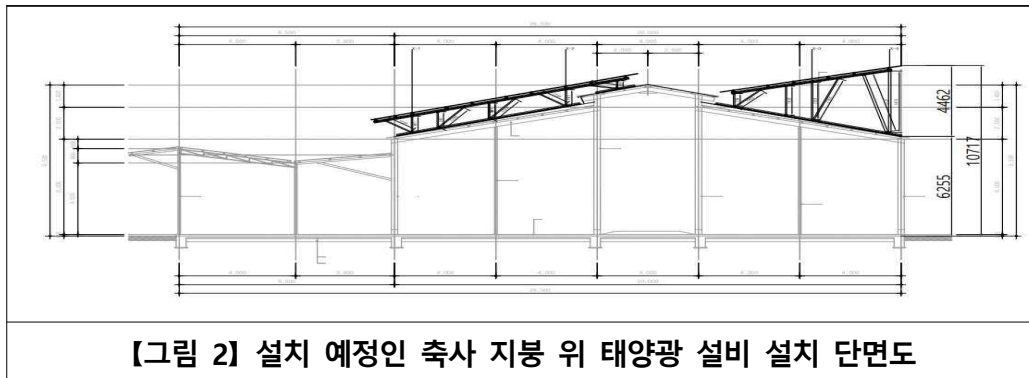
【그림 2】 설치 예정인 축사 지붕 위 태양광 설비 설치 단면도

- 2005년도에 설치 한 선라이트(채광판)를 강판으로 덮은 후, 축사 지붕 위에 태양광 발전 설비 구조물용 알루미늄합금 소재 프레임을 설치하고 태양광 패널을 설치할 계획이었음.

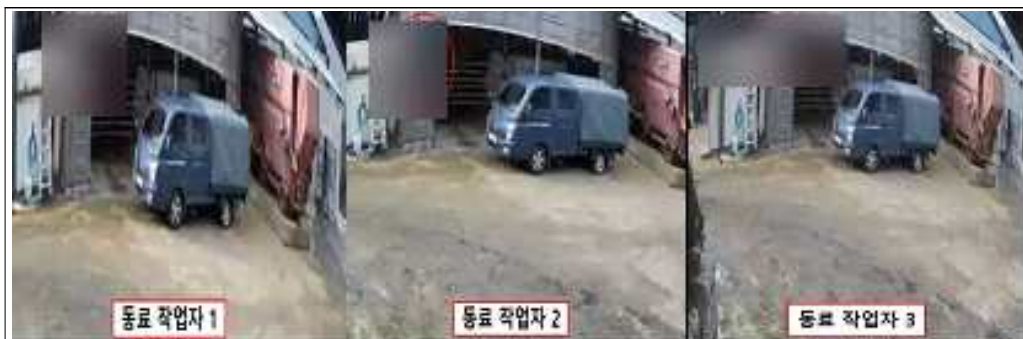
【CCTV 영상 1】 재해발생 후 고정식 사다리를 내려가는 동료 작업자들

- 09:00경 엑스와이에너지 소속의 재해자 포함 4명은 태양광 설비 구조물용 알루미늄합금 프레임 반입 작업을 실시함
- 10:00경 카고 크레인(5ton)을 사용하여 태양광 설비 구조물용 알루미늄합금 프레임을 축사 지붕 위로 인양함
- 11:30경 당일 현장에 반입된 자재 인양 작업을 실시한 후 점심식사를 함
- 13:00경 축사 지붕 위에서 인양한 자재에 대한 분산 배치 작업을 실시함
- 15:00경 자재 분산 배치 작업을 위해 이동 중, 재해자가 선라이트(채광판)를 밟아 선라이트(채광판)가 파손되면서 약 9.1m 아래 콘크리트 바닥으로 추락함
- 15:43경 동료 작업자 F가 엑스와이에너지 C 소장에게 전화하여 재해 소식을 알림
- 15:50경 동료 작업자 3명은 재해 현장을 빠져 나감
- 재해 발생 후, 재해자는 119에 의해 인근 병원으로 후송되었으나 사고당일 16:18경 사망함

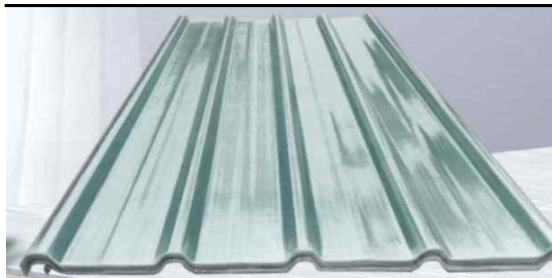
【사진 3】 선라이트(참고용)

- 사고 기인물은 선라이트(채광판)로 폴리카보네이트 재질이며 재해가 발생한 축사는 2005년 4월 12일 사용승인을 받음
- 선라이트(채광판)가 설치된 기간이 18년 이상 경과되었고, 자외선 노출 등 외부 기후의 영향으로 물성이 저하 되어 선라이트(채광판)의 강도가 더욱 약해진 상태로 판단됨
- 이에, 재해자가 지붕에 설치된 선라이트(채광판)를 밟는 순간 재해자의 체중을 견디지 못하고 선라이트(채광판)가 파손 되어 재해자가 추락함
- 기인물인 선라이트(채광용) 사용 기간

- 사업주는 근로자가 지붕 위에서 작업을 할 때에 추락 위험이 있는 경우에는 지붕의 가장자리에 안전난간을 설치하고 채광창에는 견고한 구조의 덮개를 설치하여야 하나 미설치
- 또한, 강도가 약한 재료로 덮은 지붕에는 폭 30cm 이상의 작업발판을 설치하여야 하나 미설치

- 사업주는 근로자가 지붕 위에서 작업을 할 때에 추락 위험이 있는 경우에는 지붕의 가장자리에 안전난간을 설치하고 채광창에는 견고한 구조의 덮개를 설치하여야 함
- 선라이트(채광판) 등 강도가 약한 재료로 덮은 지붕에는 폭 30cm 이상의 발판을 설치하여야 함
- 또한, 추락 위험이 있는 작업 시 안전대 부착설비를 설치하고 근로자가 안전대를 착용하도록 관리감독을 철저히 하여야 함.

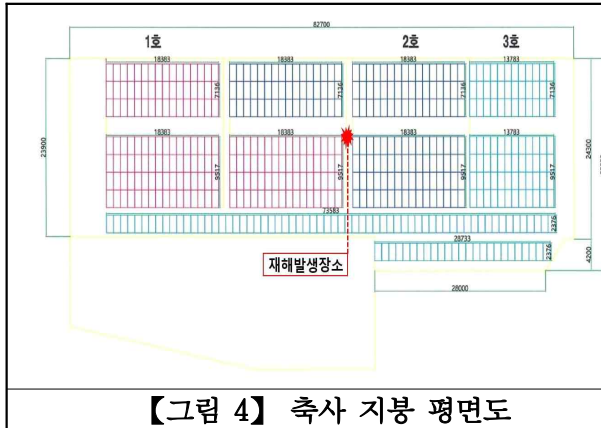
【그림 4】 측사 지붕 평면도

- 재해 발생 위치는 측사 지붕 용마루\* 주변 선라이트(채광판)로 선라이트(채광판)에서 콘크리트 바닥까지의 높이는 약 9.1m로 조사됨

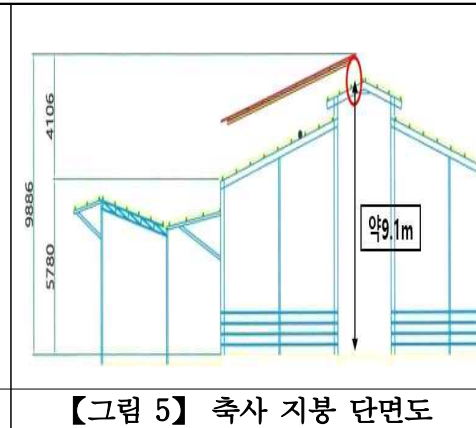
【그림 5】 측사 지붕 단면도

\*용마루 : 지붕 가운데 부분에 위치한 가장 높은 수평 마루

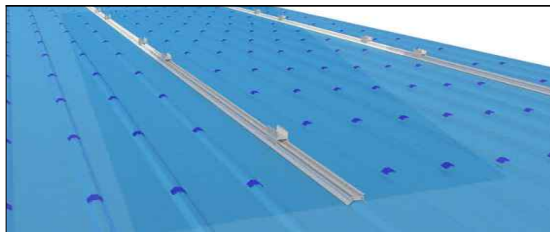
순서 1. 지붕 강판 위 기초 레일 설치

- 알루미늄합금 소재의 구조물을 설치하기 위해 지붕 강판 위 기초 레일을 지붕 구조물에 고정 설치함
- 알루미늄합금 구조물의 연결을 볼트와 너트로 단단하게 고정 및 조립 하고 방수 마감을 실시함
- 구조물과 구조물 간의 연결 시 방수 볼트를 이용하여 고정하고, 모듈을 결합 하여 설치를 완료함

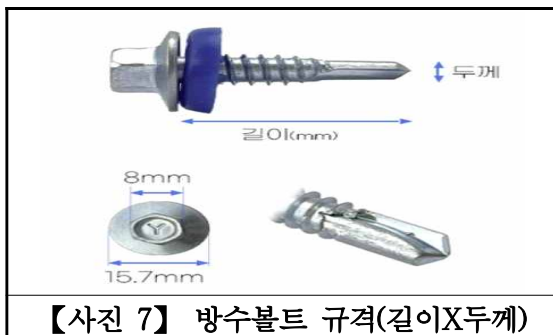
【사진 7】 방수볼트 규격(길이X두께)

| 규격(길이×두께) | 설치법 | 비고 |
|---|---|---|
| 25mm×6.3mm | 나사 끝부분이 드릴 형태로 별도의 가공 없이 강판을 뚫어 체결 | 재해 발생 당일 오전에 발주함 |
| 32mm×6.3mm | | |

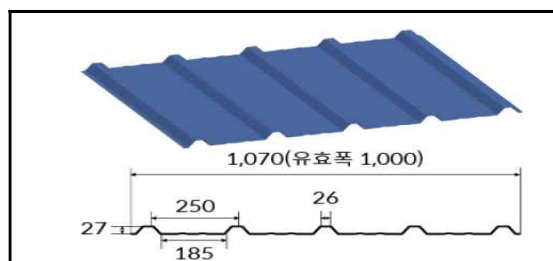
【사진 9】 지붕강판 규격(폭X길이X두께)

| 규격(폭×길이×두께) |
|---|
| 1,070mm×7,200mm×4.5mm |
| 1,070mm×2,900mm×4.5mm |
| 1,070mm×2,800mm×4.5mm |
