## 재해원인조사 의견서

한국 산업 안전 보건공단

## 3. 재해발생 경위

| 발생형태 | 끼임 | 기인물 | 파쇄기 |

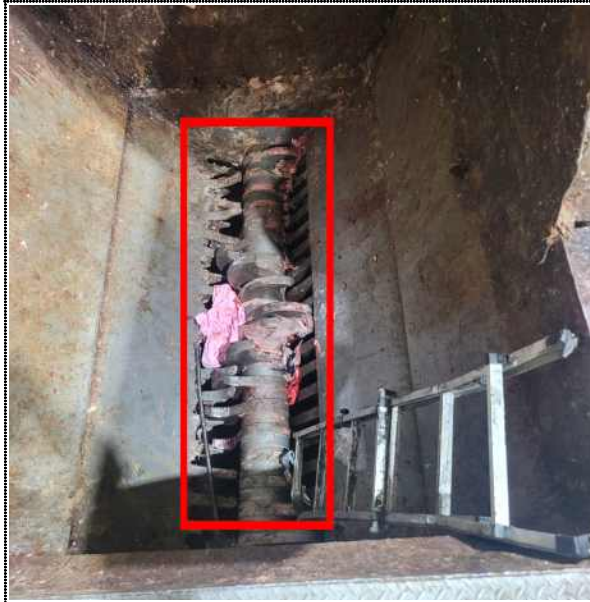
- 작업내용: 파쇄기 보조나이프(보조날) 교체 및 보강

파쇄기 보조나이프

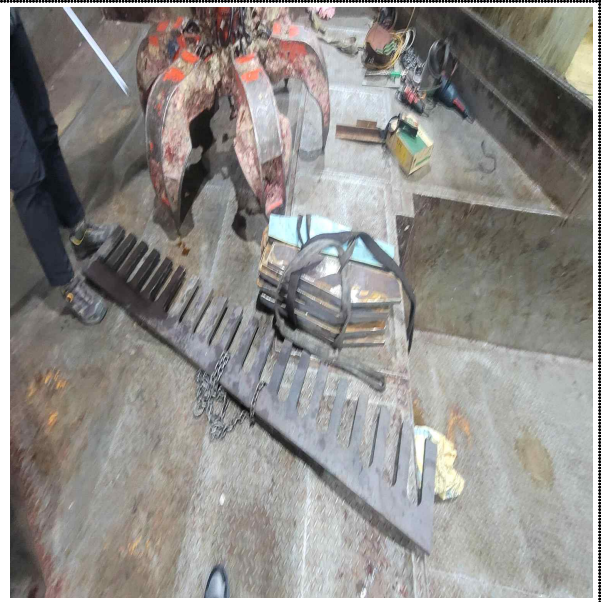
교체를 위해 가져온 신품 보조나이프

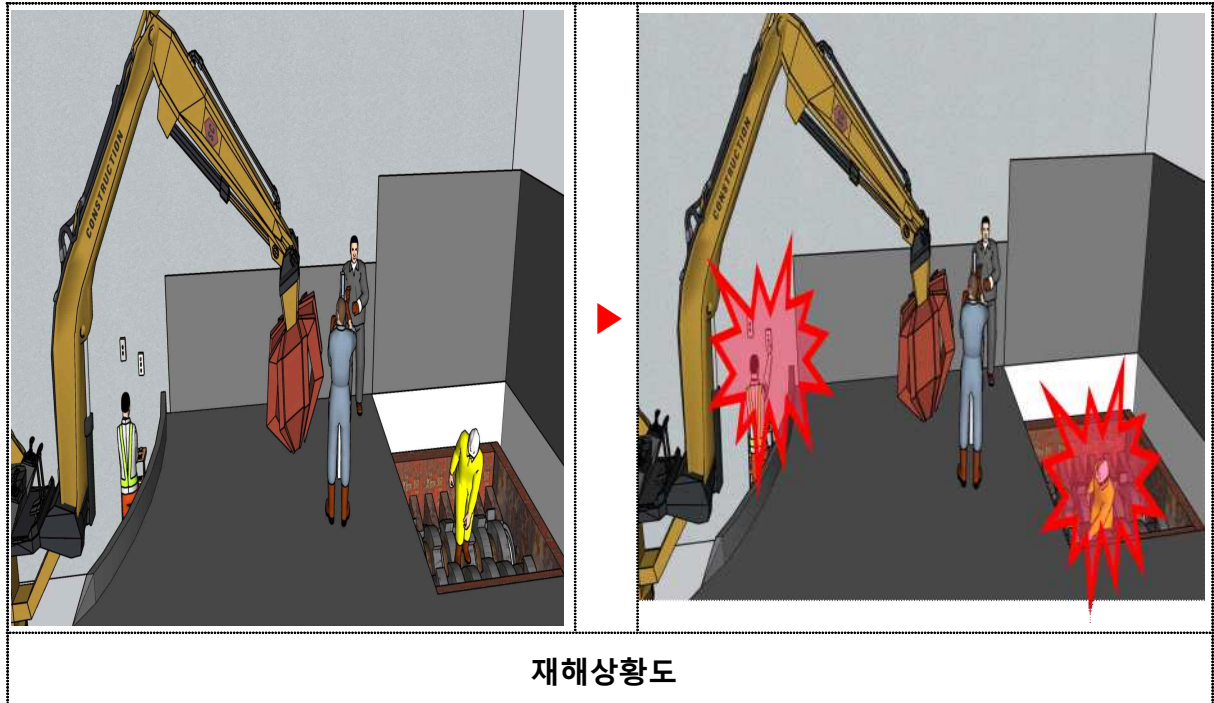
- 【08:05경】 (주)정선산업기계 대표 및 재해자 등 4인이 태인산업(주)에 도착하여 작업 시 사용할 장비, 자재 등을 하역하고 준비작업을 실시함.
- 【08:30경】 (주)정선산업기계 대표를 제외한 재해자와 직원2명은 파쇄기 투입구 보행통로에서 작업을 진행하며, 이동식 사다리를 파쇄기 호퍼 내부로 집어넣어 재해자가 아래로 내려감.
  - 재해자는 파쇄기 보조나이프 등에 남아있는 찌꺼기 등을 청소하기 위해 파쇄기 호퍼 내부로 진입
- 【재해발생 08:50경】 현장에 작업지시를 위해 함께 있던 태인산업(주) 소속 공장장 D가 파쇄기 호퍼 입구측 통로상에 놓여져 있는 집게크레인의 집게를 이동시켜 달라는 작업자의 요청을 받고 조작스위치로 이동 후, 집게크레인 전원공급스위치 옆에 있던 파쇄기 조작스위치를 오인 조작하여 파쇄기가 작동함.

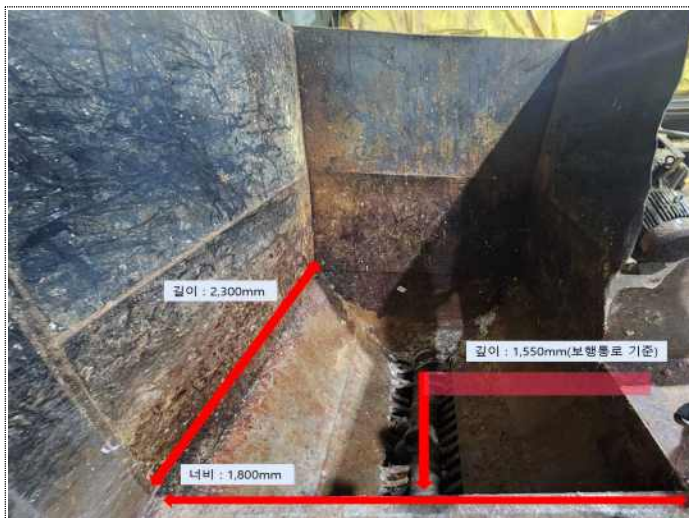
## 나. 기인물 : 파쇄기

- 제작사 : (주)정선산업기계
- 제작 및 설치년도 : 2008년
- 모델명 :
- 파쇄능력 : 44~55톤
- 모터용량 : 110kw × 6P
- 호퍼사이즈(실측치)  
- 2,300 × 1,800 × 1,550 (mm)

- (파쇄기 구조) 현장에 설치된 파쇄기는 원재료인 도축 부산물 중 큰 뼈 등을 용해시설로 보내기 전 파쇄시키는 용도로 사용되며, 보행통로에서 측정한 투입 구인 호퍼의 사이즈는 2.3m×1.8m×1.55m이고 별도의 덮개는 설치되지 않은 상태로 사용함.
- (조작방법) 재해발생 파쇄기는 플랜트 2층 생지호퍼 측면 생지제어반과 집게 크레인과 파쇄기 사이에 설치된 로컬 조작반\*으로 작동이 가능한 구조임.

- 파쇄기 투입구에는 작업자가 파쇄기 작동 시 접근되지 않도록 별도의 덮개를 설치하고, 그 덮개는 파쇄기의 작동과 연동시켜 파쇄기 덮개가 개방되면 파쇄기의 작동이 멈출 수 있는 구조로 개선하여야 함.

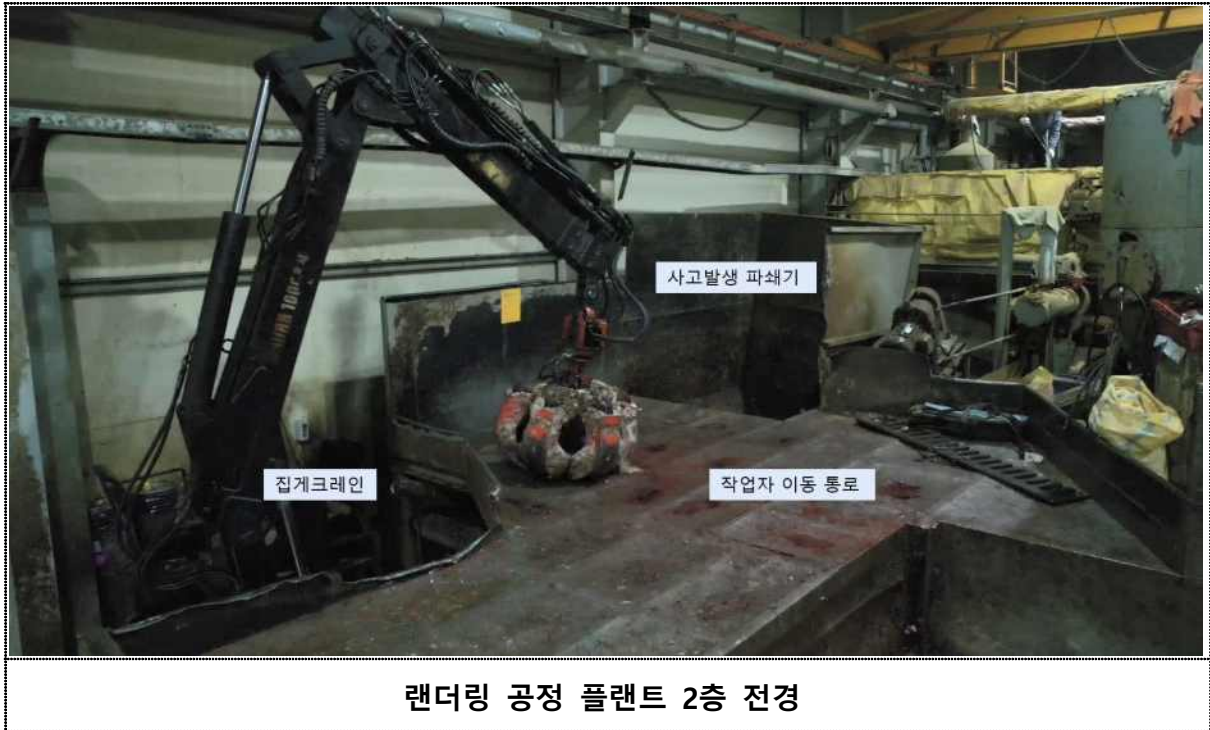
- (파쇄기 위치) 재해가 발생한 파쇄기는 랜더링 공정 플랜트 2층에 위치하며, 주변에 파쇄기 호퍼에 뼈를 집어넣는데 사용하는 집게크레인, 용해시설인 랜더링쿠커 등이 위치해 있음.

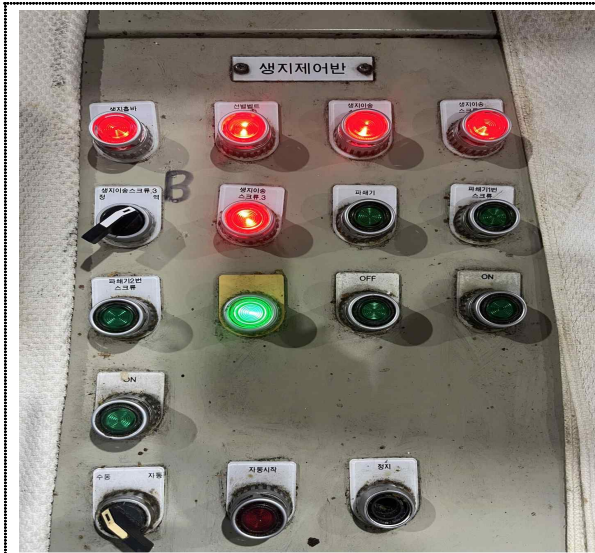
| 구 분 | 기 능 | 집게크레인<br>운전석에서 거리 | 설치년도 |
|---|---|---|---|
| 생지제어반 | 파쇄기, 호퍼, 컨베이어 조작가능 | 약 10m | 2008년 |

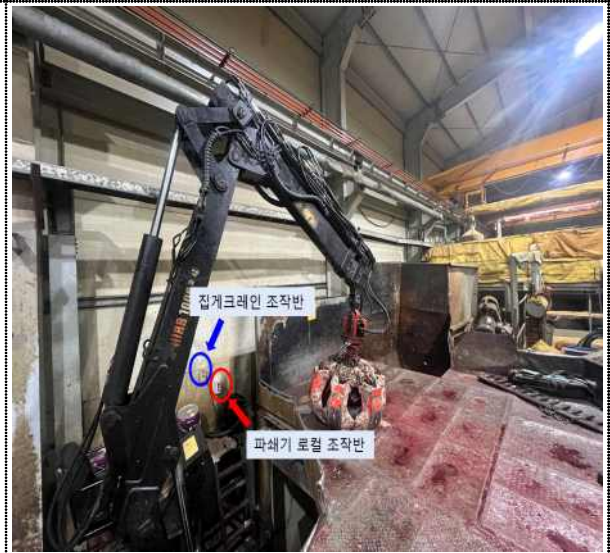
| 구 분 | 기 능 | 집게크레인<br>운전석에서 거리 | 설치년도 |
|---|---|---|---|
| 로컬 조작반 | 재해발생 파쇄기 조작가능 | 바로 옆 | 2010년 |

\* 로컬 조작반은 최초 설비 설치년도인 2008년도에는 없었던 부분으로, 2010년 2차 보수 당시 (주)정선산업기계가 아닌 태인산업(주)에서 의뢰한 전기업체에서 별도로 설치함.

- 설치사유 : 집게크레인 작업 시 파쇄기 작동을 바로 진행하기 위해 추가로 설치

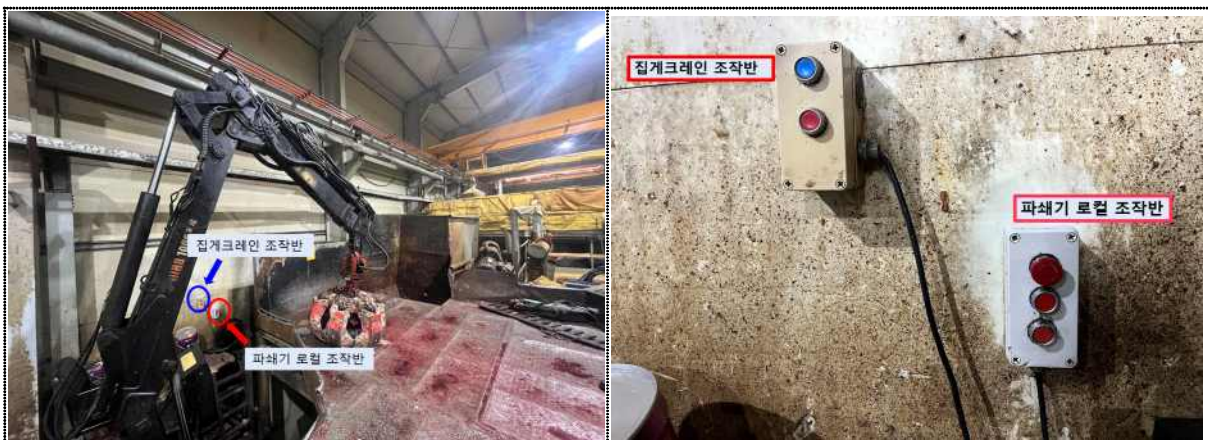
- (조작 사유) 당시 현장에는 파쇄기 호퍼 입구측 통로에 집게크레인의 집게(버킷)가 내려와 있는 상태로, 작업자들이 파쇄기 내부로 장비 및 자재를 집어 넣는 동선에 방해가 된다고 판단하여 당일 현장에 나와있던 태인산업(주) 공장장D에게 집게크레인 집게를 이동시켜 달라고 요청함.
- (공장장 설비 조작) 당시 현장에 나와있던 태인산업(주) 공장장 D는,
  - 공장장 직책으로 기계파트 공무에 대한 관리업무를 수행하고 있으며 집게크레인은 가끔 조작한 경험이 있으나 파쇄기는 오래전에 작동 시켜본적이 있는 것으로 파악됨.
  - ※ 평소 작업 시에는 태인산업(주) 소속 기사 E가 집게크레인과 파쇄기를 조작하나, 재해당일은 휴일이고 태인산업(주) 직원이 본인만 있어 요청받은 집게크레인 이동을 위해 직접 조작을 수행함.
- (조작반 상태) 현장의 집게크레인 운전석 옆에 집게크레인 전원공급용 조작반과 파쇄기 전원공급용 로컬 조작반은 근거리에서 나란히 설치되어 있으며, 각 조작반에는 해당 부하의 종류 및 조작버튼 명칭 등에 대한 정보는 전혀 명기되지 않은 상태임.

집게크레인 및 파쇄기 조작반 설치상태

- 해당 집게크레인을 운전하려고 한 공장장은 평소에는 해당 설비의 조작을 하지 않는 근로자로, 익숙하지 않은 설비를 작동시키려 하던 중 표식이 없는 두 설비(집게크레인, 파쇄기) 조작반을 착각하여 오인 조작을 일으킴.

- 조작반에는 해당 조작반이 사용하는 부하에 대한 명칭 표식을 부착하고, 각 조작 버튼에는 해당 버튼으로 작동되는 사항(가동, 정지 등)에 대한 표식을 작업자가

식별하기 용이한 위치에 부착하여야 함.

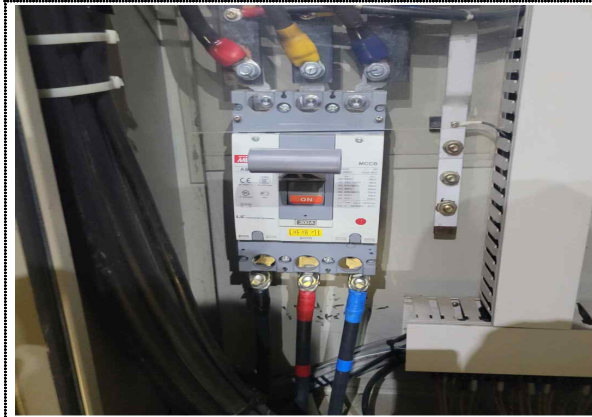
- (전원차단) 재해 당일 작업예정이던 파쇄기의 작업 전 전원차단 조치는 미 실시된 상태로 작업이 실시됨.

파쇄기 차단기 미차단  
(재해당일 초동조사 사진)

- 설비에 대한 비정형작업(수리, 청소, 점검 등) 진행 시에는 해당 설비의 전원을 반드시 차단하고 전기판넬, 조작반, 스위치 등에 시건장치를 하거나 정비·보수 중임을 알리는 표지판을 설치하고 작업을 하여야 함.

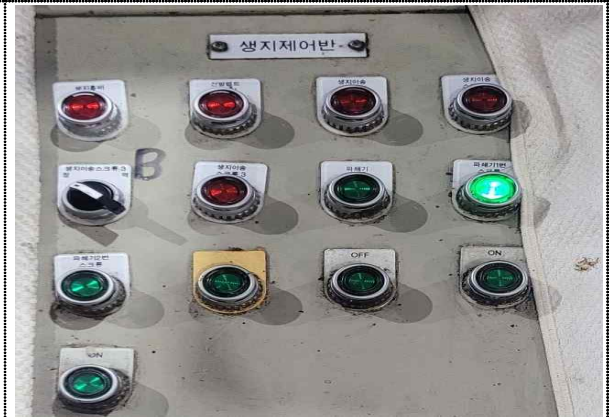
제어반 전원투입 상태  
(재해당일 초동조사 사진)

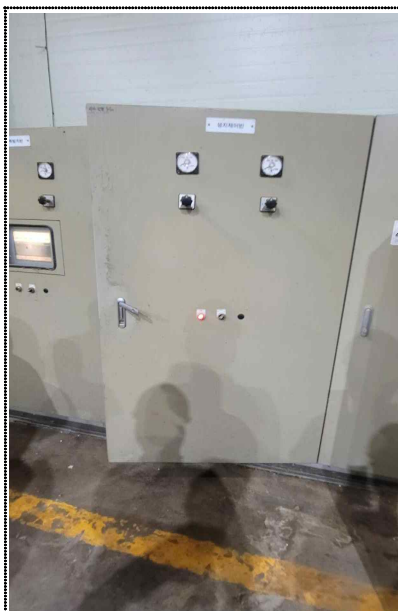
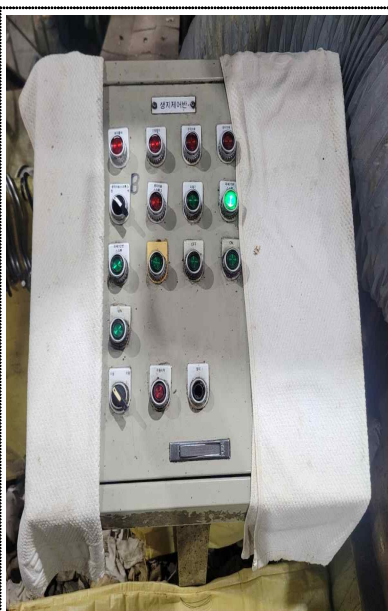
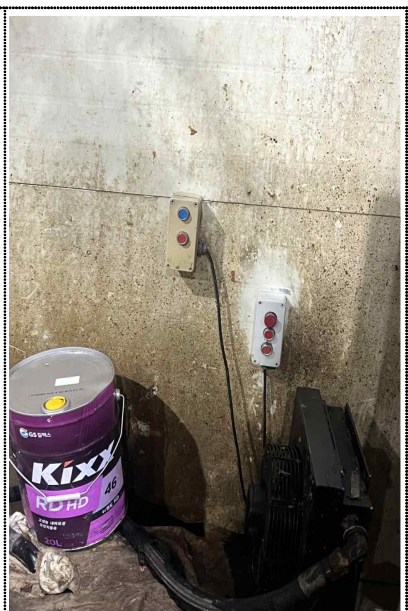
- (LOTO 조치) 파쇄기 내부에서 작업이 이루어지나, 파쇄기 조작과 관련된 생지제어반 및 로컬 조작반에 대한 LOTO(Lock Out-Tag Out)\* 등 방호조치는 미 실시함.

파쇄기 기동장치 관련 LOTO 조치 미 실시

- 파쇄기 등 설비에 대한 비정형작업(수리, 청소, 점검 등) 진행 시에는 해당 설비의 전원을 반드시 차단하고 전기판넬, 조작반, 스위치 등에 시건장치를 하거나 정비·보수 중임을 알리는 표지판을 설치하여야 하나 미실시함.
