## 재해원인조사 의견서

한국 산업 안전 보건공단

# 재해조사 의견서

| 발생형태 | 떨어짐 | 기인물 | 이삿짐운반용 리프트 |

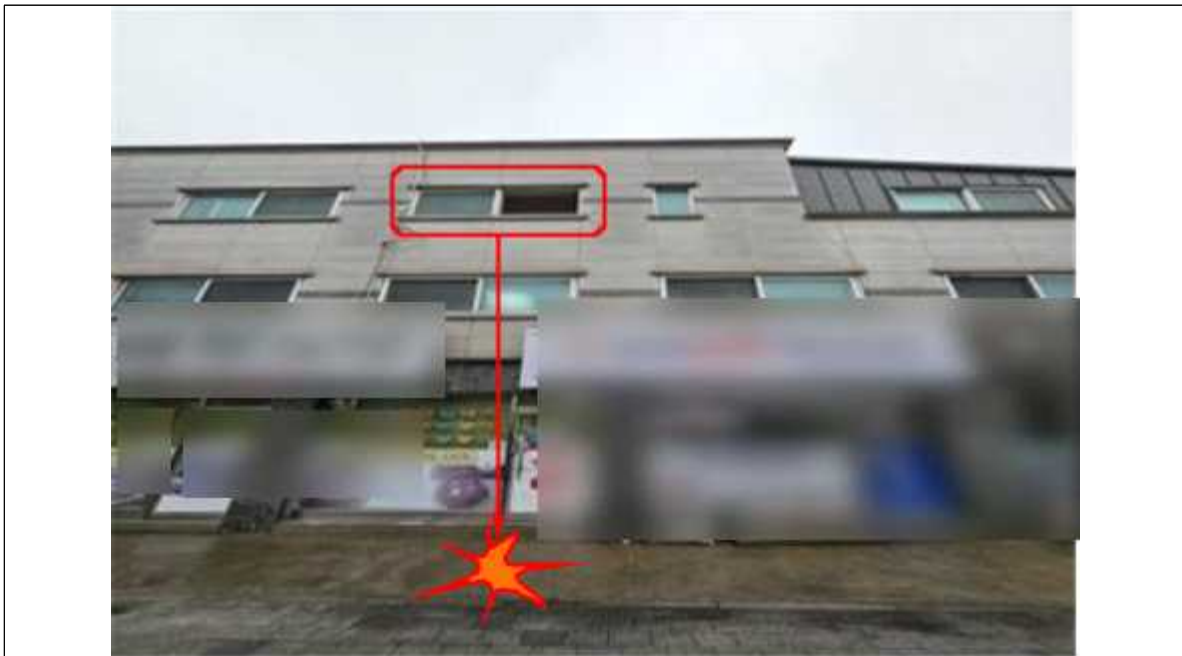
[사진1] 사고현장 전경(지상 높이 약 7.9m)

- 경기도 안양시에 소재한 주상복합건물(1층 상가 및 2,3층 가정집)로 해당 건물 3층에서 1층 바닥으로 떨어지는 재해가 발생함.

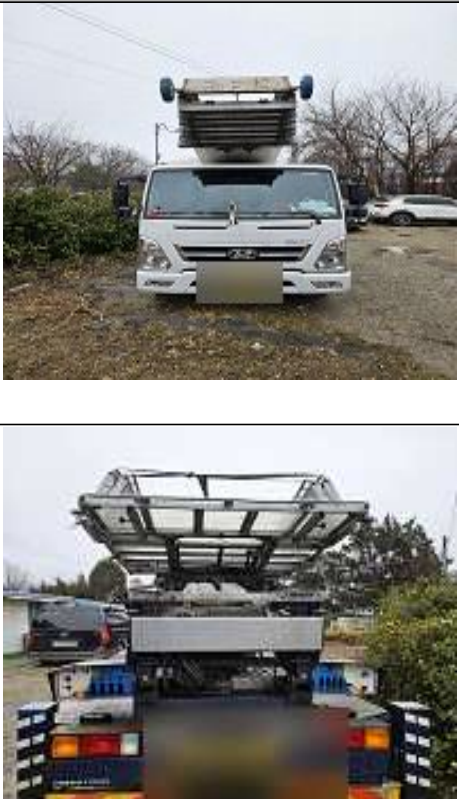
[사진4] 재해 발생 기인물

□ 기인물 : 이삿짐운반용 리프트(운반구 적재하중 : 400kg)

| 사 진 | | 제 원 | |
|---|--|---|---|
| | | 길이(전장) | 7,755mm |
| | | 너비 | 2,120mm |
| | | 높이 | 3,060mm |
| | | 사다리<br>제원 | 뒀1단길이 7,000mm |
| | | | 단수 8단 |
| | | | 최대인출길이 43,750mm |
| | | 총중량 | 8,160kg |

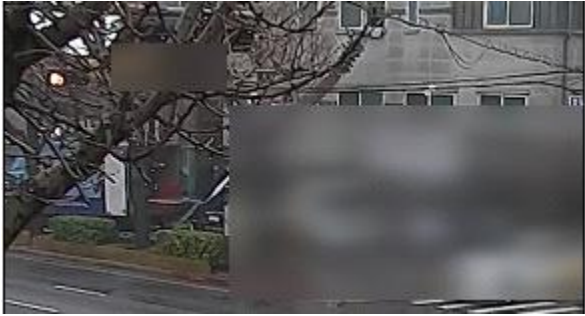
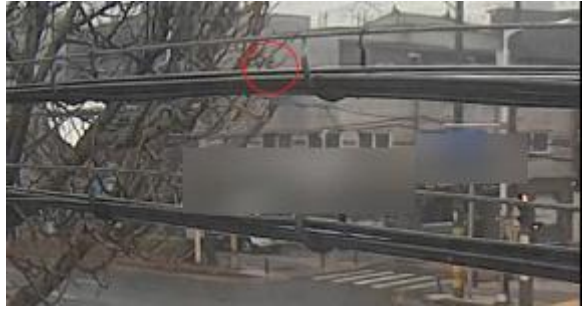
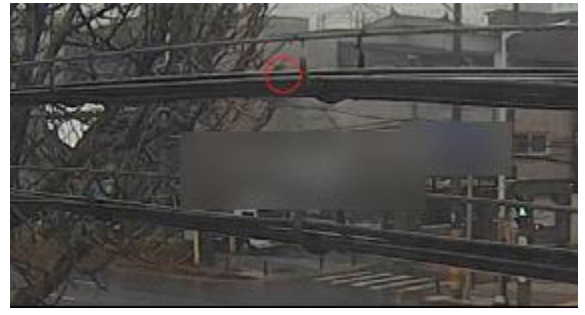
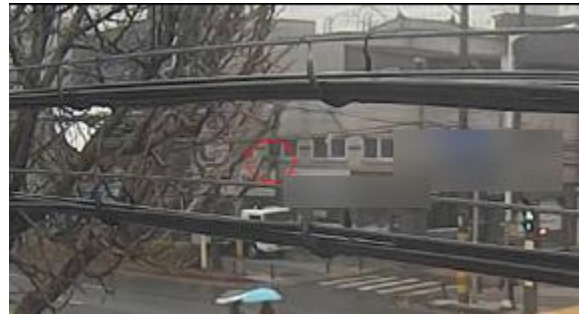
[사진5] 재해발생 상황

| 08:10~08:18경 | 운반구를 통해 포장용 박스가 3층으로 올려지면 재해자가 끝개를 이용하여 실내로 반입 | |
| 08:18~08:20경 | 운반구의 왕복 이동과정 중 3층 위치에서 재해자가 운반구 위에 탑승 | |
| 08:20경 | 재해자 탑승상태에서 3층에 위치한 운반구가 1층으로 하강하고 재해자는 바닥으로 떨어짐 | |

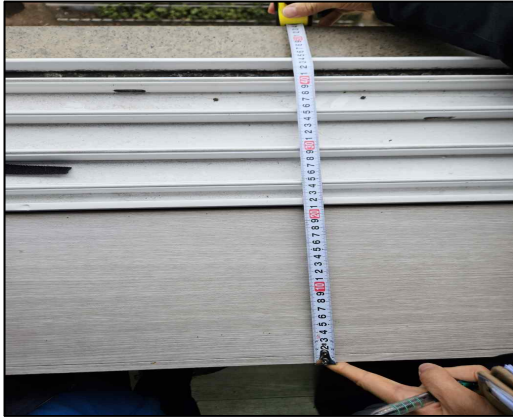
[사진6] 창문턱 폭

- 재해발생 위치의 창문턱은 폭이 약 55cm, 높이가 약 106cm로 작업용품 반입 작업이 용이하지 않았을 것으로 예상됨.

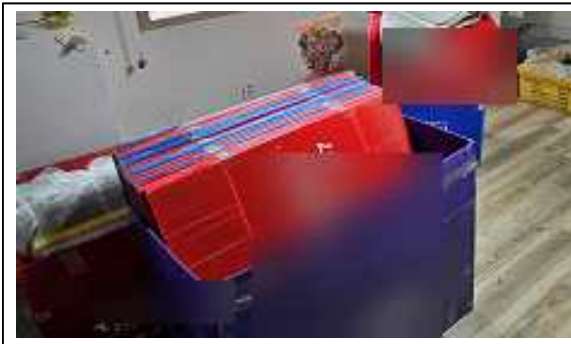
[사진8] 끌개 작업이 번거로운 사고 당시 포장용 박스

- 사고 당시 운반구에 적재한 포장용 박스는 2단으로 적재되어 있었고, 끌개를 이용한 작업이 타 포장용 박스에 비해 다소 번거로운 형태임.

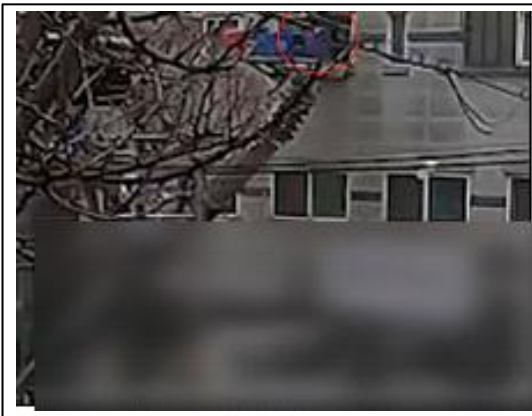
[사진11] 운반구 탑승

- 작업자 진술 및 CCTV 등을 확인한 결과 사고 당시 재해자가 이삿짐운반용 리프트의 운반구에 탑승함.
- (작업자 진술) 재해자가 운반구에 탑승하고 동료 작업자가 창문을 통해 포장용 박스를 전달받아 실내로 반입함.
- (CCTV) 3층 창문 앞에 거치되어 있는 이삿짐운반용 리프트의 운반구로 재해자(추정)가 이동하는 장면이 확인됨.

- 이삿짐운반용 리프트의 경우 수리.조정 및 점검 등의 작업을 할 때에 그 작업에 종사하는 근로자가 추락할 위험이 없도록 조치한 이후에만 운반구에 탑승할 수 있으나, 이삿짐 운반 작업을 수행하는 과정에서 추락위험 방지 조치 없이 운반구에 근로자가 탑승함.

- 이삿짐 운반 작업을 실시할 때에는 이삿짐운반용 리프트 운반구에 근로자를 탑승시키지 않아야 함.

- ⑩ 사업주는 이삿짐운반용 리프트 운반구에 근로자를 탑승시켜서는 아니 된다. 다만, 이삿짐운반용 리프트의 수리·조정 및 점검 등의 작업을 할 때에 그 작업에 종사하는 근로자가 추락할 위험이 없도록 조치한 경우에는 그러하지 아니하다.
