## 재해원인조사 의견서

# 재해조사 의견서

| | 현장명 | 사업장 ㉔<br>자재부 지붕보수공사 | | 현장 | 경기 연천군 | | |

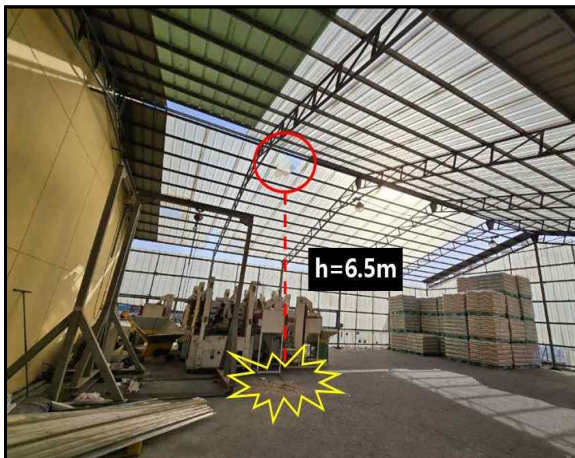
【그림 1】 재해 현장 전경

| 발생형태 | 추락 | 기인물 | 채광창 |
|---|---|---|---|
| <p>○ 2024. 3. 4.(월) 10:20경 경기 연천군 소재 사업장 ㉔ 자재부 내, 형제인테리어가 시공하는 「사업장 ㉔ 자재부 지붕보수공사」 현장에서</p> <p>○ 원청인 형제인테리어 소속의 재해자가 동료 작업자 2명과 자재창고 채광창* 교체 작업을 하기 위해 지붕에 올라감. 재해자는 설치되어있던 지붕재를 해체 하던 중, 창고 지붕에 설치된 채광창을 밟아 채광창이 파손되면서 약 6.5m 아래 콘크리트 바닥으로 추락함. 이후 119에 의해 인근 병원으로 후송되어 치료받던 중 사고 당일 12:17경 사망한 재해임.</p> <p>*채광창: 폴리카보네이트 재질의 지붕재로 자외선에 장시간 노출되면 강도가 약해져 파손되기 쉬움</p> | | | |

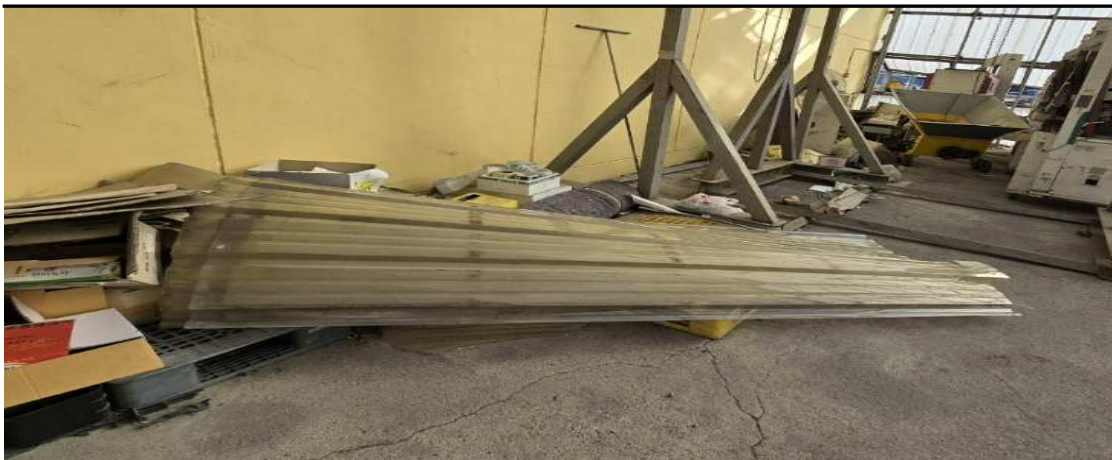
【사진 1】 해체된 채광창

- 사고 기인물은 채광창으로 폴리카보네이트 재질이며 재해가 발생한 창고는 2007년 11월 23일 사용승인을 받음
- 채광창이 설치된 기간이 16년 이상 경과되었고, 자외선 노출 등 외부 기후의 영향으로 물성이 저하 되어 채광창의 강도가 더욱 약해진 상태로 판단됨
- 이에, 재해자가 지붕에 설치된 채광창을 밟는 순간 재해자의 체중을 견디지 못하고 채광창이 파손 되어 재해자가 추락함
- 기인물인 채광창 사용 기간

- 사업주는 근로자가 지붕 위에서 작업을 할 때에 추락 위험이 있는 경우에는 지붕의 가장자리에 안전난간을 설치하고 채광창에는 견고한 구조의 덮개를 설치하여야 함
- 채광창 등 강도가 약한 재료로 덮은 지붕에는 폭 30cm 이상의 발판을 설치하여야 함
- 그리고 지붕 등 추락할 위험이 있는 장소에서 작업을 할 때에 지붕 하부에 KS규격 제품의 추락방호망을 설치하여야 함
- 또한, 추락 위험이 있는 작업 시 안전대 부착설비를 설치하고 근로자가 안전대를 착용하도록 관리감독을 철저히 하여야 함

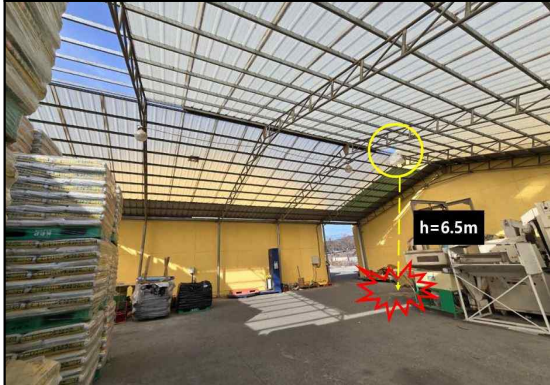
【그림 3】 창고 내부 재해 발생 장소

- 재해 발생 위치는 창고 지붕 용마루\* 주변 채광창으로 콘크리트 바닥에서 채광창까지의 높이는 약 6.5m로 조사됨

- 사업주는 근로자가 지붕 위에서 작업을 할 때에 추락 위험이 있는 경우에는 지붕의 가장자리에 안전난간을 설치하고 채광창에는 견고한 구조의 덮개를 설치하여야 하나 미설치
- 또한, 강도가 약한 재료로 덮은 지붕에는 폭 30cm 이상의 작업발판을 설치하여야 하나 미설치
- 사업주는 추락할 위험이 있는 장소에서 작업을 할 때에 지붕하부에 추락방호망을 설치하여야 하나 미설치

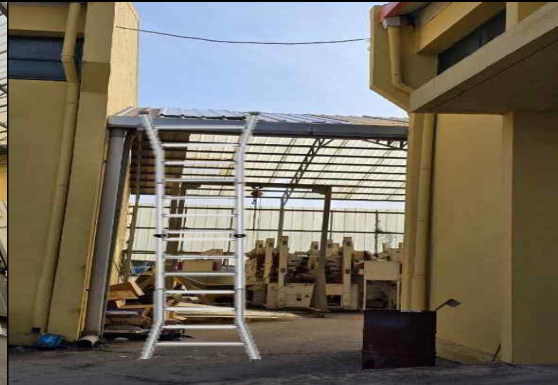
【그림 4】 작업 시 사용한 이동식사다리 설치도

- 원청인 형제인테리어 소속 재해자 포함 작업자 3명은 창고 지붕으로 올라가는 이동식사다리를 설치하여 지붕으로 올라감

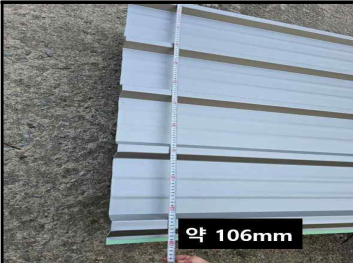
| 규 격(폭×길이×골높이) | | |
|---|---|---|
| 【사진 2】 지붕강판 폭 | 【사진 3】 지붕강판 길이 | 【사진 4】 지붕강판 골높이 |

| 규 격(폭×길이×골높이) | | |
| 106mm×5,100mm×3.2mm | | |
| 약 106mm | 약 5,100mm | 약 3.2mm |
