## 재해원인조사 의견서

한국 산업 안전 보건공단

| | 현장명 | 공장 지붕공사(가칭) | | | 현장 | 대구광역시 북구 | | |

| 발생형태 | 추락 | 기인물 | 지붕 슬레이트 |

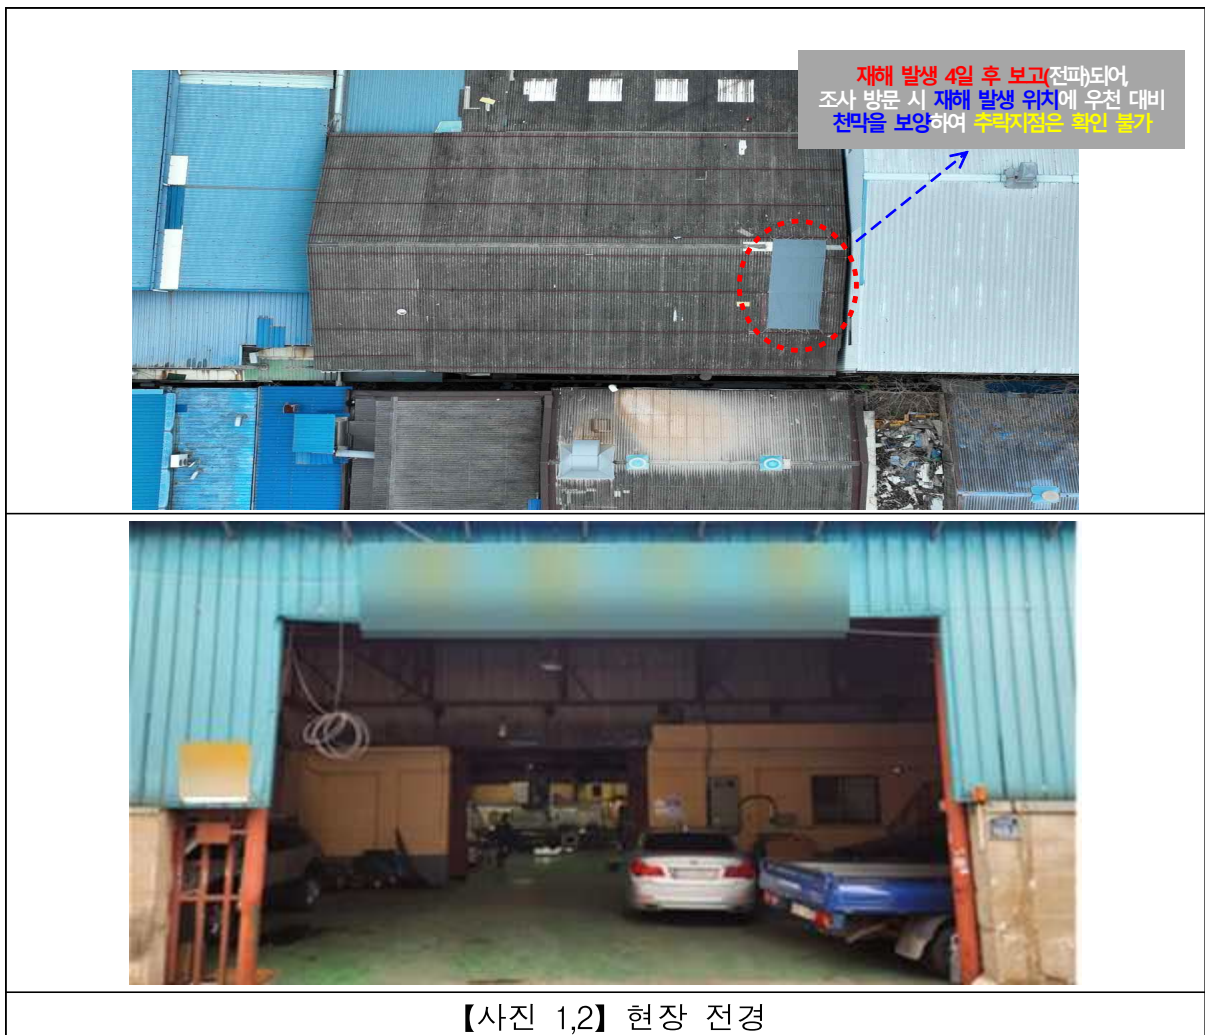
- 당 현장은 노후화된 공장 슬레이트 지붕을 보강하는 공사로서 기존 슬레이트 지붕 상부에 샌드위치 패널을 설치하는 공사임
- 공사는 '24.3.21.부터 시작하여 약 4일이 소요될 예정이었고 재해 발생 당시 지붕 작업 상황은 [사진 1]과 같음

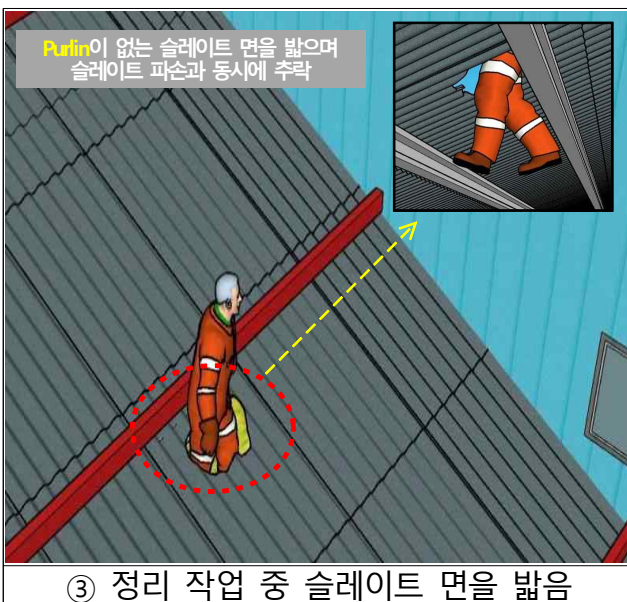
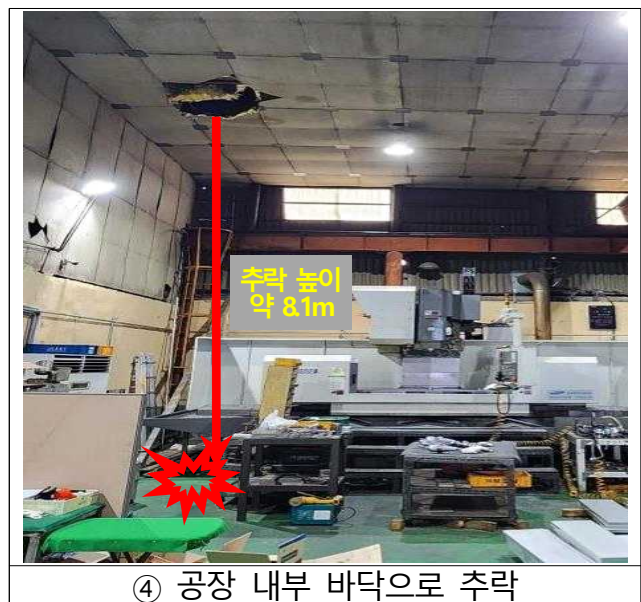
## 2) 사고 발생 과정의 도식화

- [2024. 3. 21.(목) 08:30경] 영남이엔지 대표A와 재해자는 현장에 출근 하여 당일 작업을 준비함
- [08:30~16:00경] 하지철물 자재를 반입 받아 공장 지붕으로 인양하여 하지철물 설치 작업 수행 및 완료
- [16:00경] 작업 완료 후 재해자는 작업 도구 등을 공장 지붕 아래로 내리기 위해 지붕 상부를 이동하는 과정에서
- 재해자가 슬레이트를 밟아 슬레이트 파손과 함께 약 8.1미터 아래 공장 콘크리트 바닥으로 추락함

- 1) 지붕 위에서 작업 시 위험 방지 조치 미실시
  - 사업주는 슬레이트 등 강도가 약한 재료로 덮은 지붕에서는 폭 30센티미터 이상의 발판을 설치하여 추락 위험을 제거하거나 추락을 대비한 추락방호망을 설치하여야 하나 미실시
- 2) 안전대 부착설비의 미설치
  - 사업주는 추락할 위험이 있는 높이 2미터 이상의 장소에 안전대 부착설비를 설치하여야 하나 설치하지 않음
- 3) 개인보호구 미지급 및 미착용
  - 사업주는 추락할 위험이 있는 장소에서 작업하는 경우 안전모와 안전대 등을 지급하고 안전모를 착용하고 안전대를 체결하도록 하여야 하나 이를 실시하지 않음.

- 1) 지붕 위에서 작업 시 위험 방지 조치실시
  - 사업주는 슬레이트 등 강도가 약한 재료로 덮은 지붕에서는 폭 30센티미터 이상의 발판을 설치하여 지붕재의 파손으로 인해 근로자가 추락할 위험을 제거하거나 추락을 대비한 추락방호망을 설치
- 2) 안전대 부착설비의 설치
  - 사업주는 추락할 위험이 있는 높이 2미터 이상의 장소에 안전대 부착설비를 설치
- 3) 개인보호구 지급 및 착용 관리 실시
  - 사업주는 추락할 위험이 있는 장소에서 작업하는 경우 안전모와 안전대 등을 지급하고 안전모를 착용하고 안전대를 체결하여 작업하도록 지시하고 관리
