# 재해원인조사 의견서

한국 산업 안전 보건공단

| 발생형태 | 끼임 | 기인물 | 지게차 |

### 나. 기인물 : 입승식 지게차

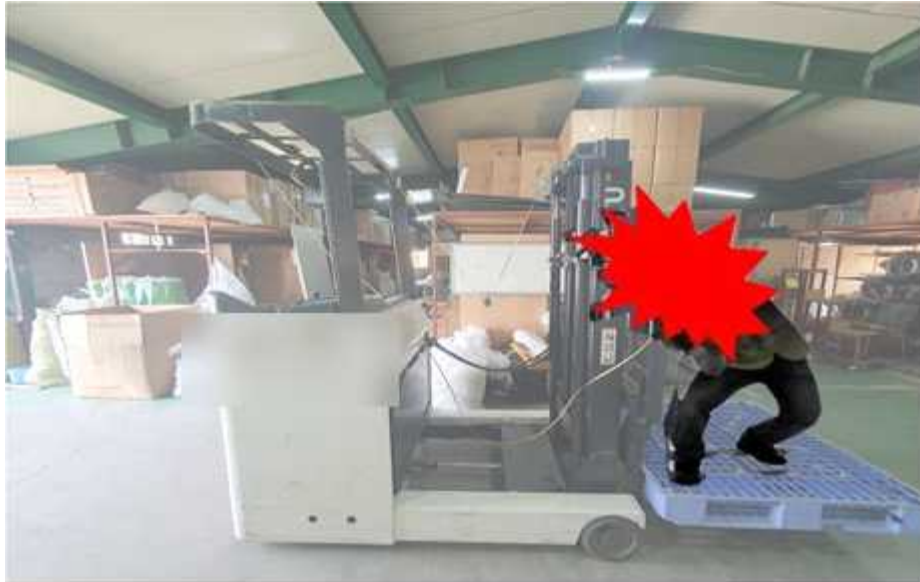
재해발생 상황도

- (15:00 ~ 15:05경) 재해자가 제품박스 출고 작업을 위해 입승식 지게차를 조종하여 제품창고 내로 들어감.
- (15:00 ~ 15:05경) 동료 근로자가 제품창고 출입 중, 재해자가 지게차 포크에 끼운 팔레트 위에서 목 부분이 지게차 백레스트에 걸쳐져 있는 것을 발견함.
- (15:10 ~ 15:20경) 동료 근로자가 지게차를 조종하여 재해자를 바닥으로 내린 후 응급처치 실시 및 119 신고하여 병원으로 후송함.

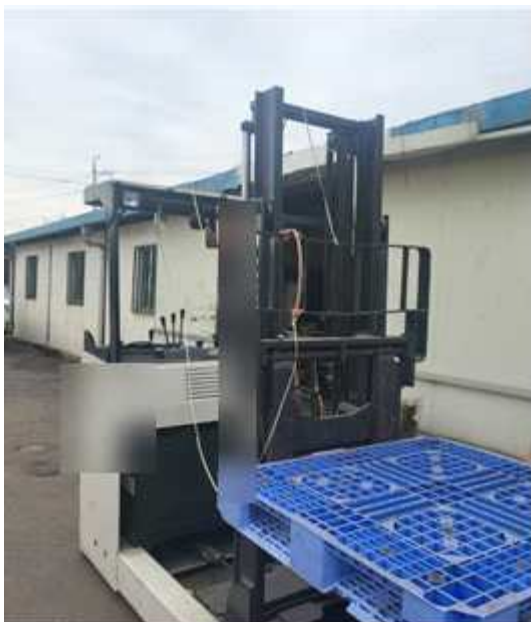
| 모델명 | | |
|---|---|---|
| 제조년도 | 2018년 | |
| 최대하중 | 1,800kg | |
| 최대상승높이 | 3,000mm | |

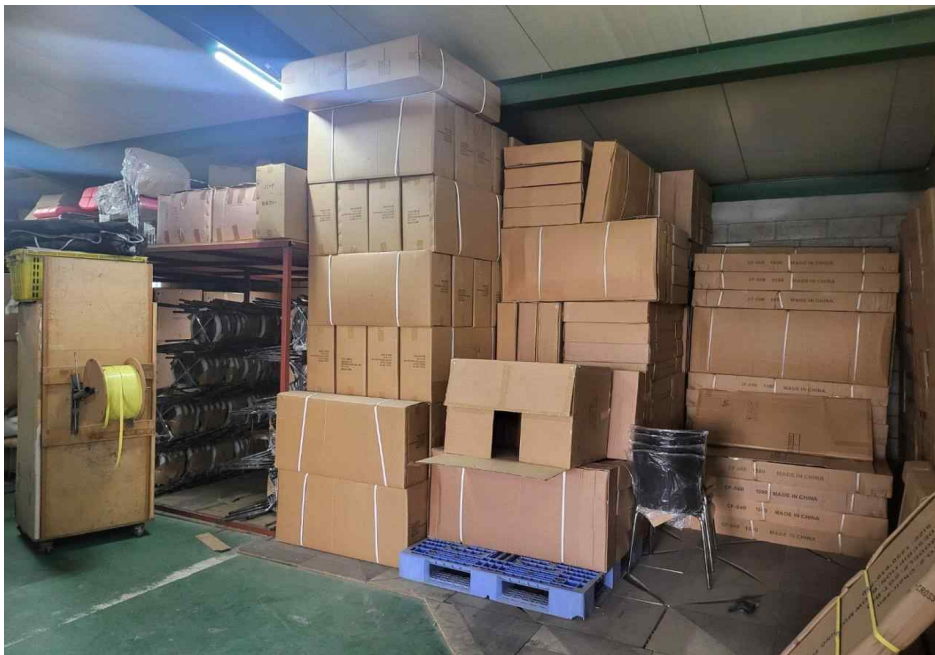
제품박스 적재 상태 모습

- 제품박스는 다양한 높이로 적재되어 있으며, 가장 높게 적재된 제품 박스는 7단으로 적재, 적재높이는 약 3.2m 임.
- 또한 제품창고 상부에 적재된 제품박스는 팔레트 위에 쌓여 있지 않고 제품박스 위에 층층이 쌓여 있어 지게차를 사용한 적재·하역작업이 어려운 상태임.

- 제품박스 적재 방법 개선
  - 작업자 신체조건, 제품박스의 무게, 크기 등을 고려하여 작업자가 제품창고 바닥면에서 제품박스를 적재·하역할 수 있도록 적재 단수·높이 조정
  - 작업 여건상 제품창고 바닥면에서 적재·하역이 가능한 높이 이상으로 제품박스를 적재할 경우에는 지게차로 적재·하역 작업이 가능하도록 제품박스를 팔레트 위에 쌓은 상태로 적재
- ※ 인력으로 제품박스를 제품창고 바닥면에서 적재·하역이 가능한 높이 이상으로 적재할 경우에는 계단식 작업대, 고소작업대 등 사용하여 작업
- 지게차 사용 안전작업 수칙 준수
  - 지게차 조종석이 아닌 위치에서 조종 금지
  - 지게차는 적재·하역 등의 주 용도로만 사용 및 고소작업용으로 사용 금지
  - 관리감독자를 지정하여 지게차 조종장치 기능 이상 유무 등에 대한 작업 전 안전점검 실시
  - 차량계 하역운반기계 작업계획서 작성 및 작업지휘자 지정

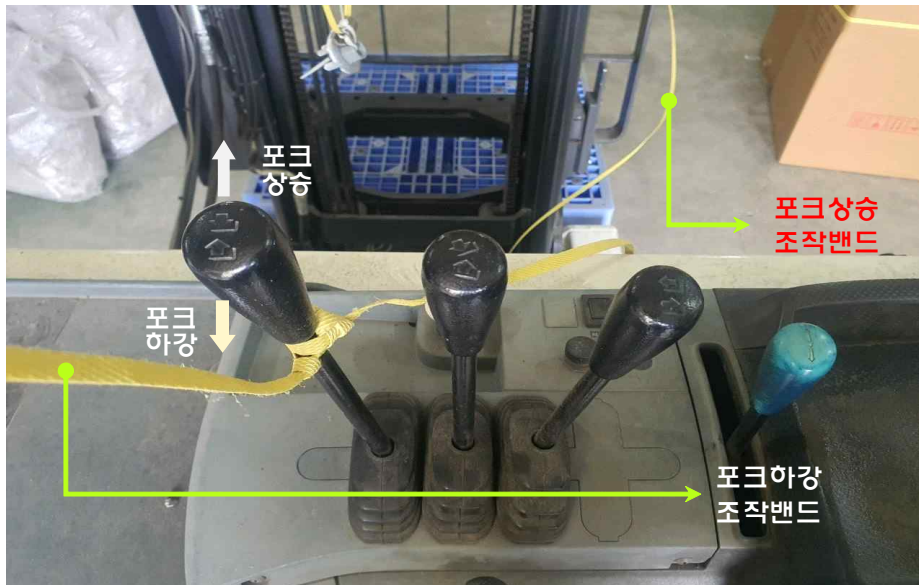
포크 조작 레버에 PP밴드 묶어 놓은 모습

- 지게차의 포크 조작 레버에는 PP밴드가 묶여 있어, 지게차 조종석이 아닌 위치에서도 포크의 상승·하강 조종이 가능하도록 임의 개조된 상태임.

- 지게차 조종레버 임의 개조 및 운전석이 아닌 곳에서 조종
  - 포크 조종레버에 PP밴드를 묶어 놓는 등 조종장치를 임의 개조하여 운전석이 아닌 곳에서 지게차를 조종
- 지게차를 주된 용도 외의 목적으로 사용
  - 지게차는 적재·하역 등의 주 용도로만 사용하여야 하나 제품창고 상부에 적재된 제품박스의 하역이 가능한 위치로 이동하기 위한 용도로 사용
- 차량계 하역운반기계 작업계획서 미작성 및 작업지휘자 미지정
  - 차량계 하역운반기계인 지게차 사용 작업 중 발생할 수 있는 위험예방 대책과 운행경로 및 작업방법 등이 포함된 작업계획서 작성 및 작업지휘자를 지정하여 작업계획서에 따라 작업을 지휘하도록 하여야 하나 미이행

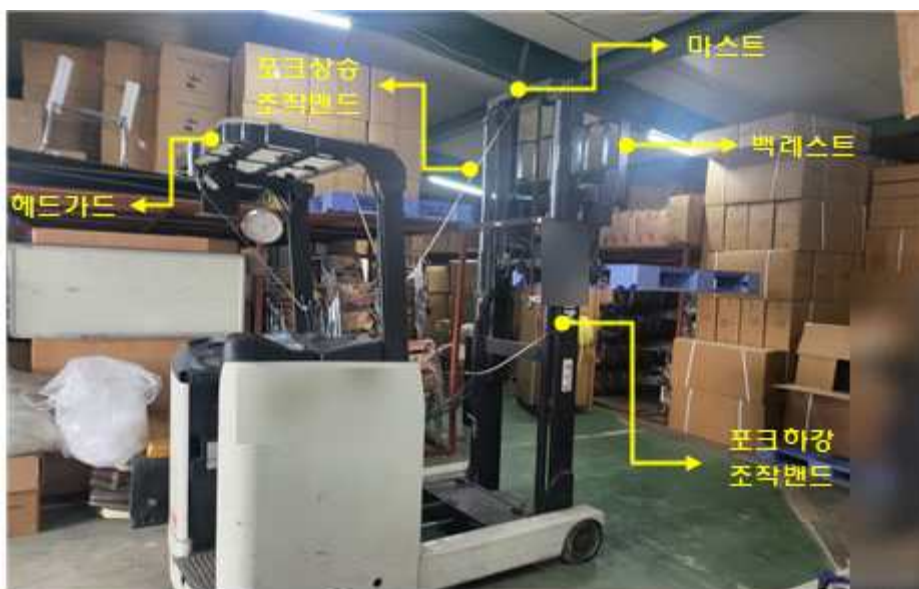
PP밴드를 묶어 놓은 모습(전체)

- 포크상승 조작밴드는 헤드가드 위를 지나 백레스트에 묶여 있으며, 포크하강 조작밴드는 마스트 좌측 부분을 지나 백레스트에 묶여 있는 상태임.

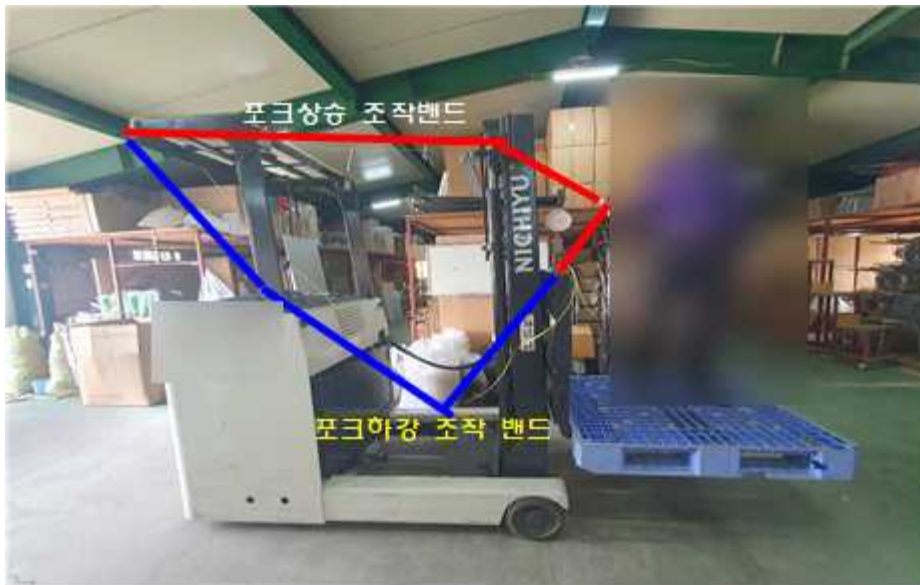
지게차 포크 조종 모습(재연)

- 포크 상승 또는 하강 조작밴드를 당기면 밴드에 연결된 포크 조작 레버가 작동되어 팔레트에 탑승한 상태에서 포크 조종이 가능함.

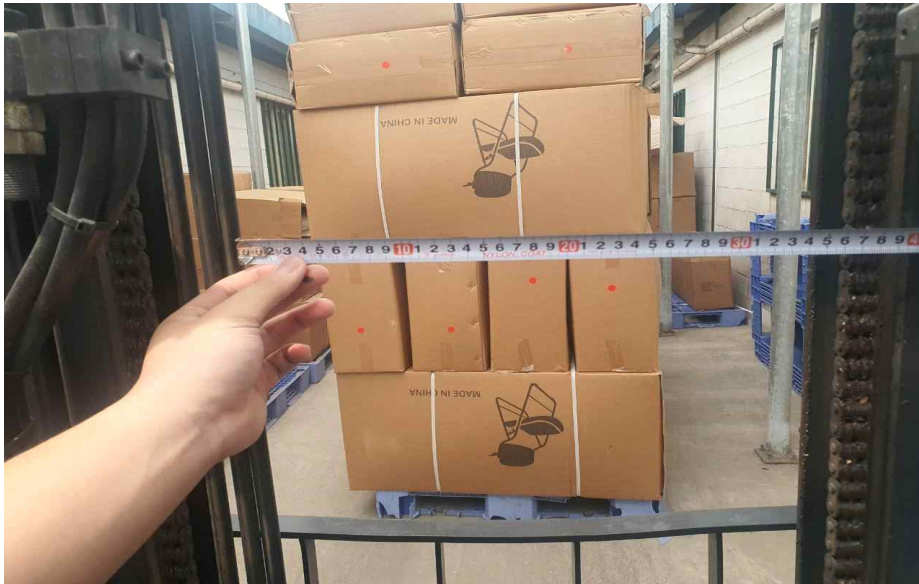
### 마스트 사이 거리 측정 모습

- 또한, 기인물인 입식 지게차의 마스트 간격(구동 체인 사이 거리)은 360mm임.

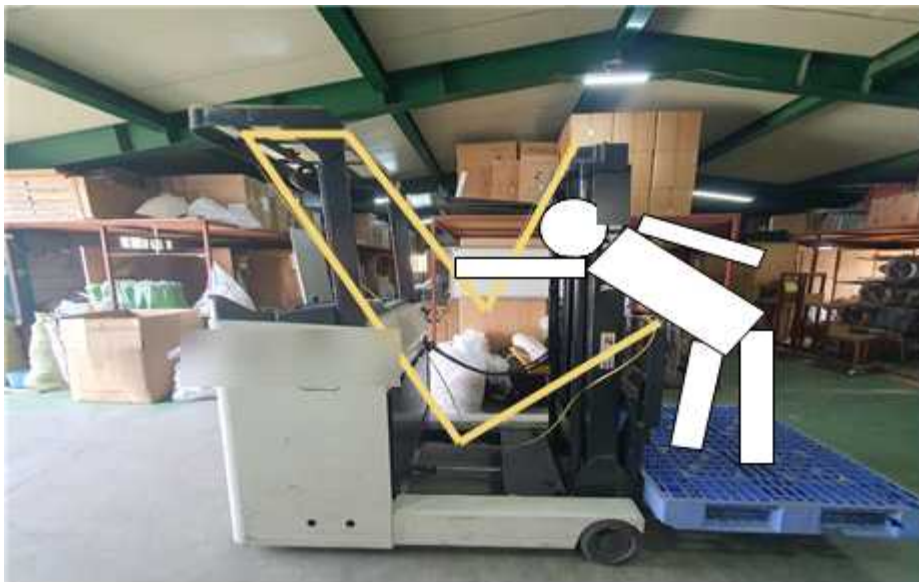
### 지게차 조종 자세 추정도

- 상기 내용을 종합적으로 감안할 때, 재해자가 머리와 몸통을 마스트 사이에 위치시킨 상태에서 포크 조작레버에 묶어 놓은 밴드를 당겨 팔레트를 상승시키던 중 백레스트와 마스트 사이에 끼였을 가능성이 있음.
