# 재해원인조사 의견서

한국 산업 안전 보건공단

| 발생형태 | 폭발·화재 | 기인물 | 건조기 |
|---|---|---|---|
| <p>2024.05.29.(수)13:49경 경기도 시흥시 소재 에스티팜(주) 6공장 2층 건조실에 설치된 건조기 세척을 위해 회전식 스프레이 헤드를 연결하여 메탄올을 투입하면서 건조기 하부에 위치한 PE드럼으로 세척에 사용한 메탄올을 회수하던 중 폭발·화재가 발생하여 작업자 2명이 화상을 입음</p> | | | |

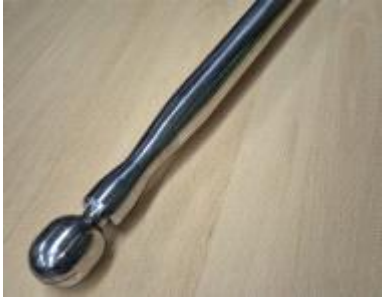
| 운전압력<br>(kg/cm2G) | 운전온도<br>(℃) | 재질 | Wetting 반경<br>(m) | Impact Cleaning 반경<br>(m) |
|---|---|---|---|---|
| 헤드 | | 전체 외관 | | |

[표 3] 회전식 스프레이 헤드

| 운전압력<br>(kg/cm2G) | 운전온도<br>(℃) | 재질 | Wetting 반경<br>(m) | Impact Cleaning 반경<br>(m) |
|---|---|---|---|---|
| 1 ~ 3 | AMB | STS316L | Max. 3 | Max. 1.4 |

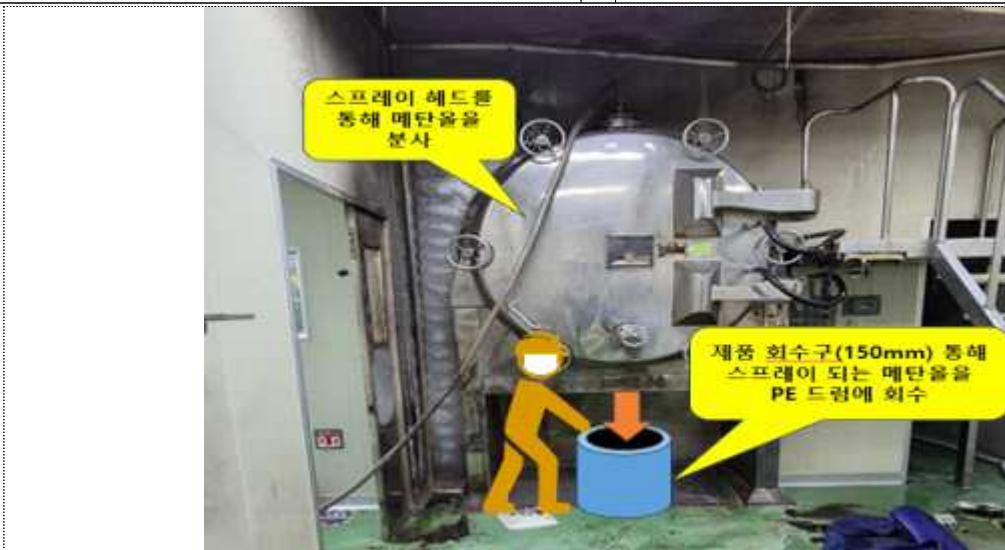
[그림 5] 재해 발생 상황도

- [표5]의 재해발생 당일 수행한 작업 절차와 청소방법서에 따른 작업 절차의 주요 차이점은 아래와 같음

- ① 제품 회수구  
제품 회수구는 청소 작업 중 닫힌 상태를 유지하여야 하나  
→ 제품 회수구를 열고 작업을 수행함
- ② 세척 용제  
아세톤이 투입된 세척용 탱크를 질소로 가압하여 스프레이 헤드를 통해 공급하여야 하나  
→ 세척실 메탄올 배관과 스프레이 헤드를 플렉시블 호스로 직결하여 공급함
- ③ 세척액 회수 방법  
세척 후 남아 있는 용제를 하부 제품 회수구에 플렉시블 호스를 연결하여 회수하여야 하나  
→ 세척 시 하부 제품 회수구 개방 상태에서 하부에 PE 드럼을 받쳐 놓고 용제를 회수함

### 가. 청소방법서의 건조기 내부 청소 절차 개선

- 건조기에 인화성액체를 이용한 청소작업시에는 인화성 유증기에 의한 폭발 분위기 형성 및 점화원인 정전기에 의한 폭발·화재 예방을 위해 다음의 사항을 반영하여 작업 절차와 방법을 마련하여야 함
  - (불활성화 및 밀폐계 유지) 스프레이 헤드를 통한 인화성액체 투입시 스플래쉬 필링(Splash Filling) 등에 의한 폭발·화재를 예방하기 위하여 용제 투입 전 개방된 부분(백필터 맨홀 및 제품 회수구 등) 없이 건조기 내부는 항상 질소 등을 이용하여 불활성화를 유지시켜야 함(건조기와 질소 배관을 연결할 수 있도록 현장 구성 필요)
  - (작업절차) 백필터 청소 등 건조기 청소와 관련된 모든 작업에 대해 절차서를 작성하여야 하며 세척과 회수·폐기 작업이 동시에 이루어지지 않도록 작업 순서를 절차서에 반영해야 함, 또한 건조기 내부에 남아 있는 인화성 물질 폐기시에는 제품 회수구에 전용 아답터 및 플렉시블 호스를 연결하여 밀폐계에서 드레인을 수행하도록 구체적인 드레인 경로와 드레인 완료를 확인하는 절차 등이 작성되어야 함
  - (제전복 착용) 작업 중 인체 및 작업복의 정전기 발생으로 인한 폭발·화재를 예방하기 위하여 제전복, 제전화 등을 착용하여야 함

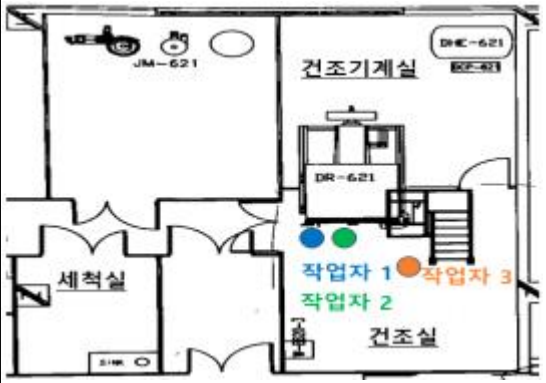
| 일 시 | 내용 | 6공장 배치도 |
|---|---|---|
| 24.5.29<br>13:20 | (작업자 D, 작업자 E) 건조기의 스프레이 헤드 노즐에 스프레이 헤드 장착 및 플렉시블 호스로 세척실에 위치한 메탄올 배관 연결<br>(작업자 F) 합성1팀에 지원 나와 건조실 내 계단 및 벽체, 유리창을 정제수로 청소 | <p>배치도 설명: 건조기계실, 건조실, 세척실, JM-621, DR-621, 작업자 1 (파란), 작업자 2 (초록), 작업자 3 (주황).</p> |

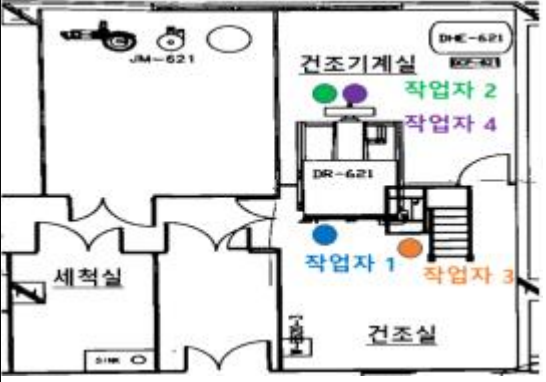
| 일 시 | 내용 | 6공장 배치도 |
|---|---|---|
| 24.5.29<br>13:25 | (작업자 D) 하부 제품 회수구에 설치되어 있는 플렉시블 호스 연결용 이답타(레듀서) 해체 및 회수구에 PE 드럼 비치<br>(작업자 E, 작업자 4) 건조기 상부 백필터 맨홀 개방 및 백필터 해체<br>(작업자 F) 건조기 외관 등 청소 | <p>배치도 설명: 건조기계실, 건조실, 세척실, JM-621, DR-621, 작업자 1 (파란), 작업자 2 (초록), 작업자 3 (주황), 작업자 4 (보라).</p> |

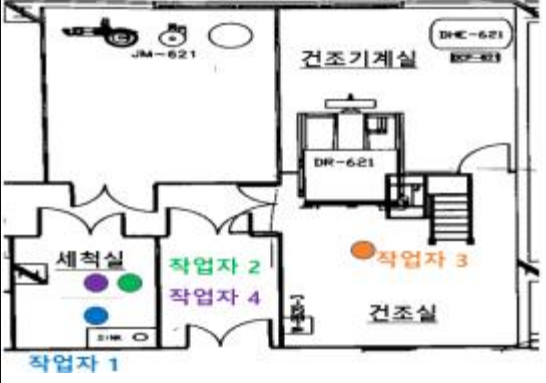
| 일 시 | 내용 | 6공장 배치도 |
|---|---|---|
| 24.5.29<br>13:30 | (작업자 D) 백필터 장착 도구 세척을 위해 세척실로 이동<br>(작업자 E, 작업자 G) 건조기 상부 맨홀 세척을 위해 운반하여 세척실로 이동<br>(작업자 F) 건조기 외관 등 청소 | <p>배치도 설명: 건조기계실, 건조실, 세척실, JM-621, DR-621, 작업자 1 (파란), 작업자 2 (초록), 작업자 3 (주황), 작업자 4 (보라).</p> |

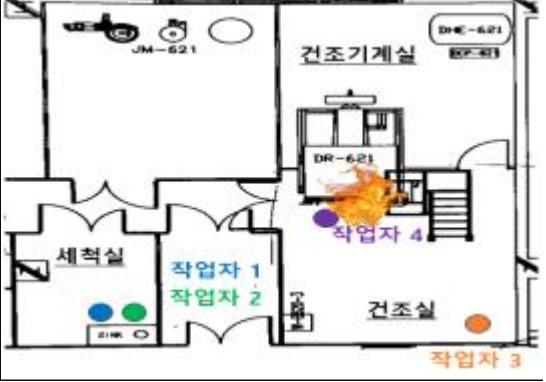
| 일 시 | 내용 | 6공장 배치도 |
|---|---|---|
| 24.5.29<br>13:49 | (작업자 D) 백필터 장착 도구 세척<br>(작업자 E) 건조기 상부 맨홀 세척<br>(작업자 F) 건조기실 내 작업대 정리<br>(작업자 G) 세척실에서 메탄올 공급 밸브 개방 후 건조실로 이동하여 PE 드럼으로 메탄올을 회수하던 중 폭발·화재 발생<br>* 작업자 3은 이때 ‘펑’ 하는 폭발음을 들었다고 진술함 | <p>배치도 설명: 건조기계실, 건조실, 세척실, JM-621, DR-621, 작업자 1 (파란), 작업자 2 (초록), 작업자 3 (주황), 작업자 4 (보라). 화재 발생 위치는 건조실 내 작업대 근처에 표시됨.</p> |

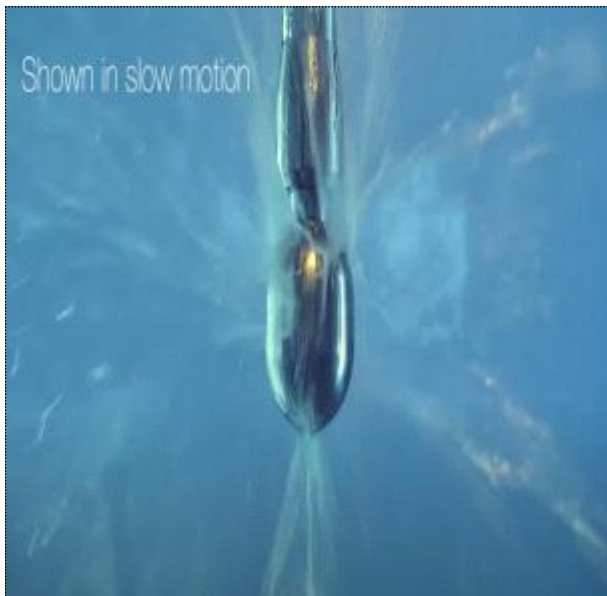
[사진 1] 회전식 스프레이 헤드 분사 방식

- (메탄올 유증기) 건조기 내부 청소를 위해 장착한 회전식 스프레이 헤드를 통해 메탄올을 분사하는 과정에서 메탄올 유증기 및 미스트가 다량 발생함
  - 회전식 스프레이 헤드의 360° 분사 방식과 Wetting 및 Impact Cleaning 반경이 각각 3, 1.4 m(건조기 내부 지름 1.4 m)인 것을 고려할 때 단시간에 건조기 내부 및 개방되어 있던 상부 백필터 맨홀 주변과 하부 제품 회수구 주변이 폭발분위기로 형성되었을 것으로 추정됨

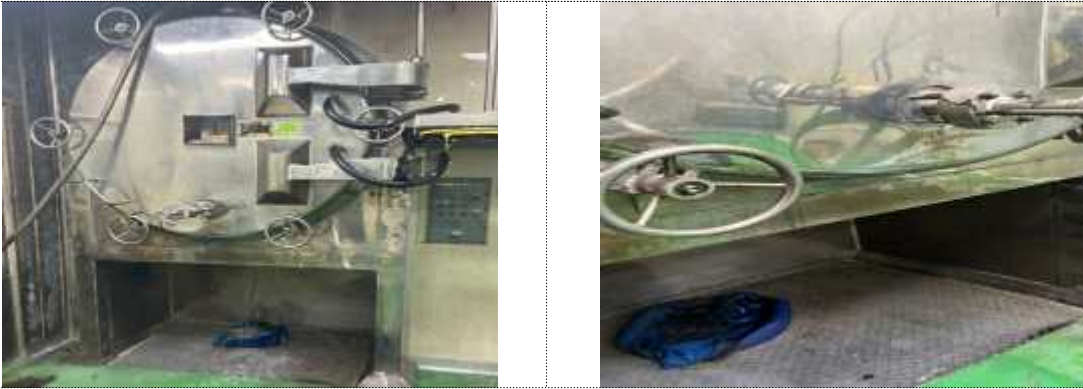
[사진 2] 제품 회수구에 비치된 PE 드럼

- 사고 당시 하부 제품 회수구에 비치한 PE드럼은 비금속·비도전성 용기로 지면 및 기타 도전체와 완전히 절연되어있는 상태였으며 메탄올의 스플래쉬 필링으로 투입되는 과정에서 발생된 정전기가 PE드럼 표면에 축적될 수 있음
- 대전된 PE드럼에 작업자가 접근·접촉하는 과정에서 드럼과 인체 사이의 전위차로 인한 방전이 발생하고 방전 스파크의 에너지로 인해 메탄올 유증기에 점화가 발생되었을 가능성이 있음

메탄올은 도전성 액체로 정전기가 축적될 확률이 상대적으로 낮아 ①보다 ②, ③의 정전기 축적과 방전으로 인한 폭발·화재 발생의 가능성이 클 것으로 추정됨
