## 재해원인조사 의견서

한국 산업 안전 보건공단

| 발생형태 | 끼임 | 기인물 | 블로우몰딩 머신 |

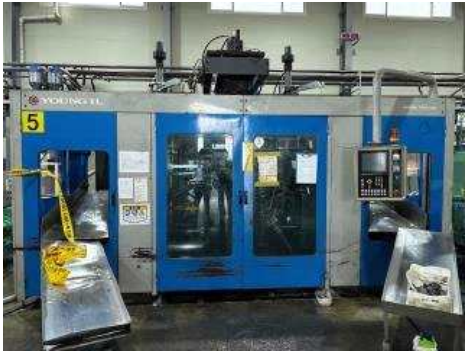
| [사진1] 블로우몰딩 머신 | 전 원 | 380V |

| | 설 비 명 | 블로우몰딩(Blow Molding) 머신 |
| | 크기(mm) | 4,600(W) x 5,700(L) x 3,175(H) |

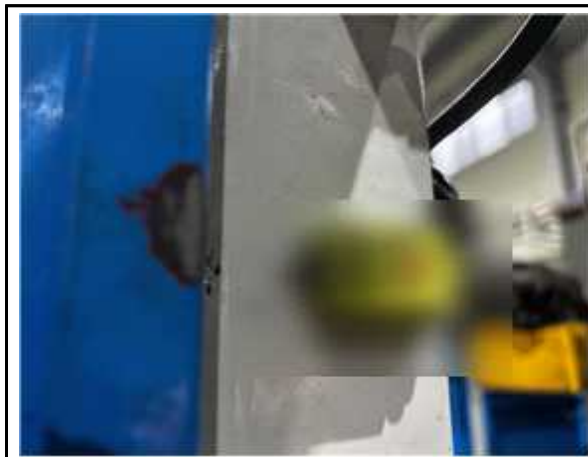
[사진4] 근접센서 점등(자석 검출)

- 현장 확인시 근접센서가 검출물체를 감지할 경우에만 빨간색 램프가 점등하는 것을 확인함

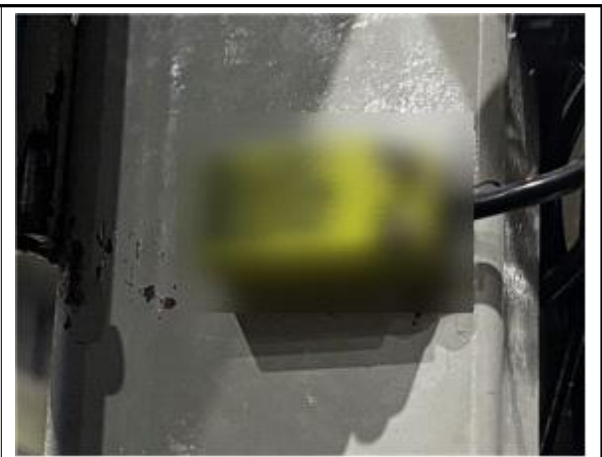
[사진5] 근접센서 미점등

- 재해당일 경찰과 같이 현장 확인시 좌측 근접센서에 자석을 부착한 상태에서, 블로우몰딩 머신의 점검문을 개방하여도 근접센서가 문열림 감지 기능을 하지 못하는 것을 확인함

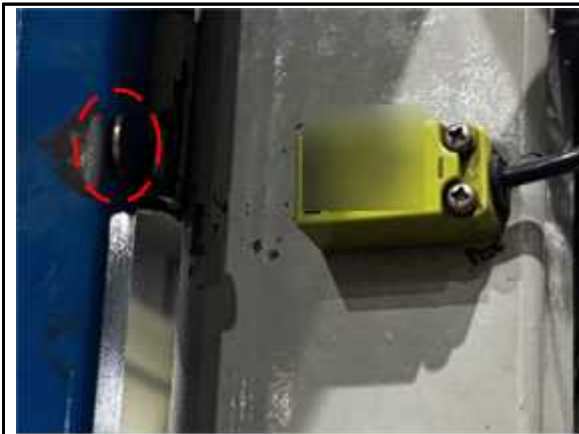
[사진6] 좌측 근접센서에 부착된 자석

- 동료 작업자 F 면담시, 생산된 제품의 온도가 평소와 달리 높다고 판단되어 재해자에게 점검을 요청하였다고 답변함
- CCTV 확인시 재해자는 왼손으로 블로우몰딩 머신의 좌측 점검문을 열고 오른손으로 근접센서 근처에 무언가를 하는 행동이 확인됨
- 정상적인 상태에서 점검문을 개방할 경우 근접센서가 인식하여 블로우몰딩 머신의 동작이 멈추어야 하나 좌측 점검문이 개방된 상태에도 블로우몰딩 머신이 동작하는 것이 확인됨
- 재해당일 경찰과 같이 블로우몰딩 머신 확인시 좌측 근접센서 근처에서 자석이 발견됨

- 따라서, 재해자는 좌측 근접센서에 자석을 부착시켜 근접센서의 작동을 무효화 시킨 상태에서 블로우몰딩 머신 내부로 들어가 냉각호스 등의 이상유무를 확인하였던 것으로 판단됨

- 블로우몰딩 머신의 방호장치(근접센서)가 정상적으로 기능을 발휘할 수 있도록 하여야 하나 방호장치에 자석을 부착하여 기능을 무효화함

- 블로우몰딩 머신에 설치한 방호장치를 해체하거나 사용을 정지하지 않도록 할 것
