## 재해원인조사 의견서

한국 산업 안전 보건공단

3. 재해발생 경위

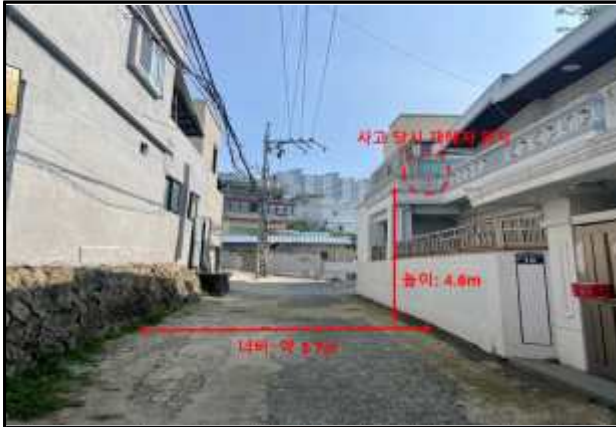
- 2층 주택이며 골목은 이삿짐운반용 리프트(사다리차) 및 트럭을 주차하면 다른 차들이 지나갈 수 없을 정도의 좁은 골목(너비: 약 3.7m)임.
- 2층 주택의 문 입구와 최단거리의 난간의 위치에 사다리차 운반구를 설치하여 이사를 실시하였으며 2층 난간에서 골목까지의 간격이 약 0.6m 떨어져 있음.

[사진1. 주택 앞 골목길]

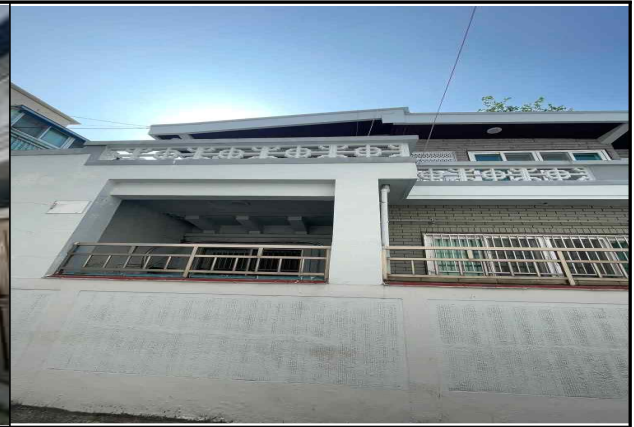
[사진2. 2층 주택 정면]

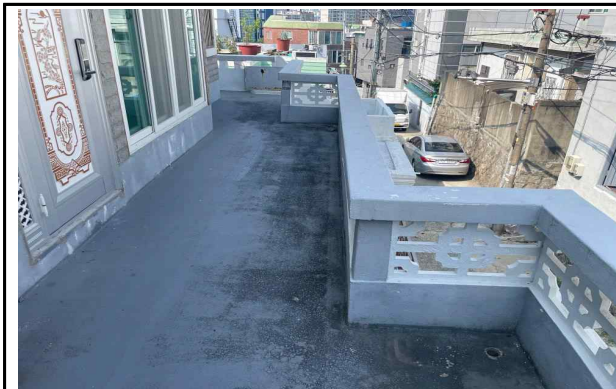
[사진3. 2층 출입문 앞 난간]

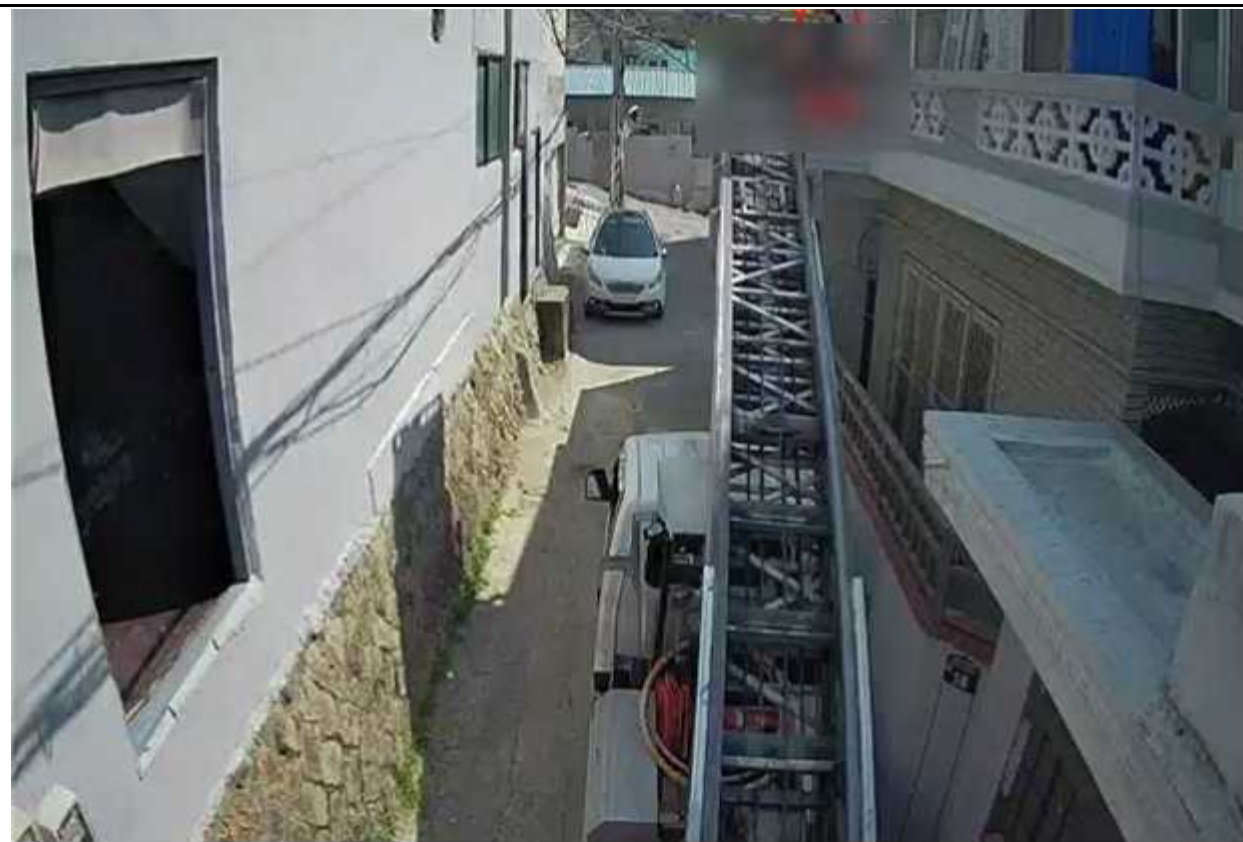
- [14:10 경] 이사 현장 출근
- [14:20 경] 리프트 운반구를 2층 주택 문 입구와 가장 가까운 난간으로 붙여서 설치하려 했으나 주변 시설물에 방해받는 부분이 있는 것을 인지하고 이삿짐운반용 리프트(사다리차)와 평행하게 설치함.
- [14:28 경~ 15:50 경] 이삿짐이 바닥에 긁히지 않기 위해 리프트 운반구와 간격이 더 좁은 난간에 긁힘 방지 패드를 설치하고 이삿짐을 싣기 시작함. 작업자가 충분히 들어 올릴 수 있는 무게의 짐은 간격 사이로 떨어지지 않도록 대각선으로 운반구에 싣는 작업을 실시함.
- [15:52 경] 냉장고 운반 작업을 위해 작업자 3명이 모여 2층 주택 출입문 앞에서 대차 위에 있던 냉장고를 2층 난간에 걸치는 작업을 함. 사고 당시 냉장고를 리프트 운반구로 옮기기 위해서는 냉장고를 리프트 운반구와 2층 난간에 걸쳐놓고 밀어야 했으며 운반구 위에 걸치기 위해 재해자가 2층 난간과 리프트 운반구 위로 올라가서 냉장고를 잡은 것으로 추정됨.
- [15:53 경] 냉장고를 밀어서 리프트 운반구 위로 걸치는 과정에서 난간과 리프트 운반구에 발을 걸치고 서 있던 재해자가 무게중심을 잃고 골목 바닥으로 떨어짐.
- [15:53 경] 이삿짐운반용 리프트(사다리차) 기사가 떨어진 재해자를 확인하고 119에 신고함.
- [16:00 경] 119 구급대가 도착하여 병원으로 후송함.
- [16:10 경] 이삿짐 운반 작업 재실시
- [16:30 경] 이사 작업 완료 후 철수

[사진5. 일반적으로 간격이 좁은 난간에서 운반구로 운반(CCTV 캡처)]

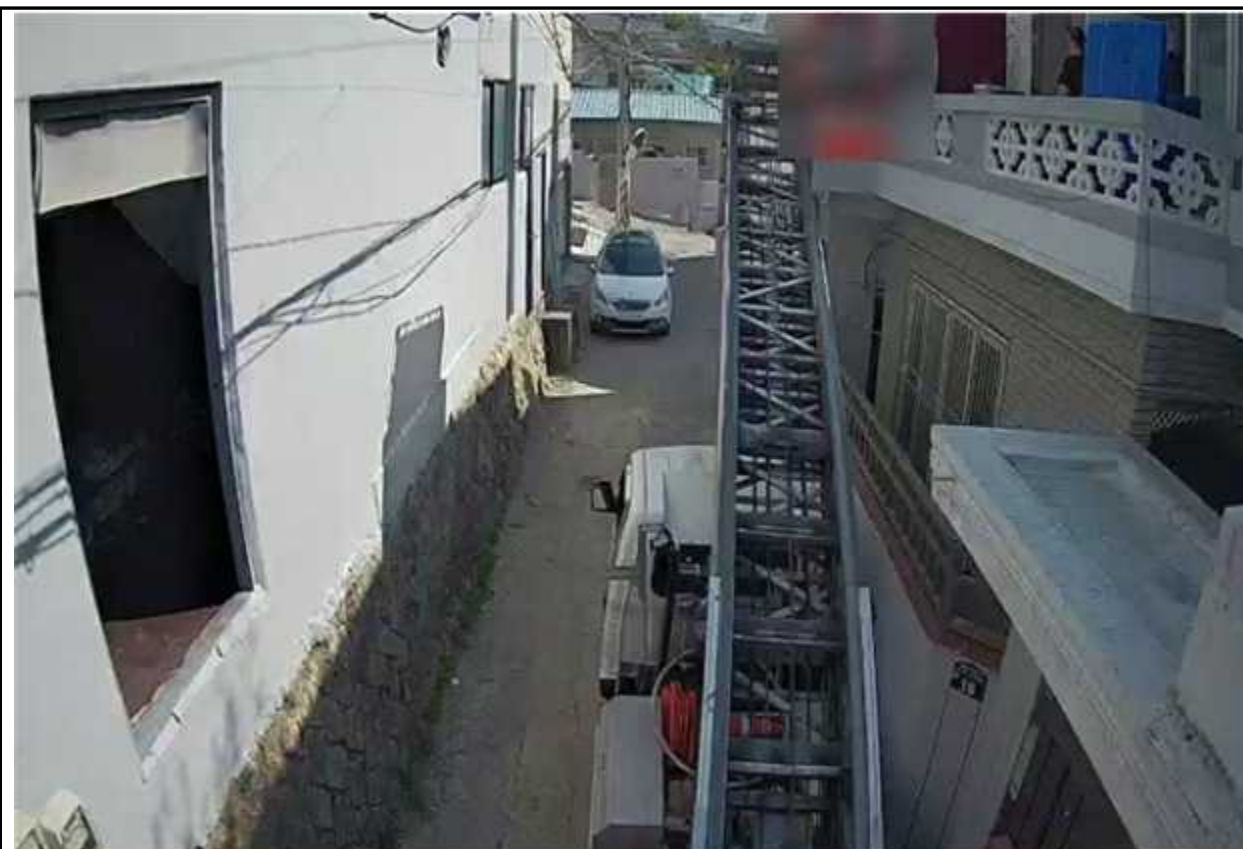
[사진6. 냉장고를 운반구에 올리기 위해 난간과 운반구 위에 올라간 재해자(CCTV 캡처)]

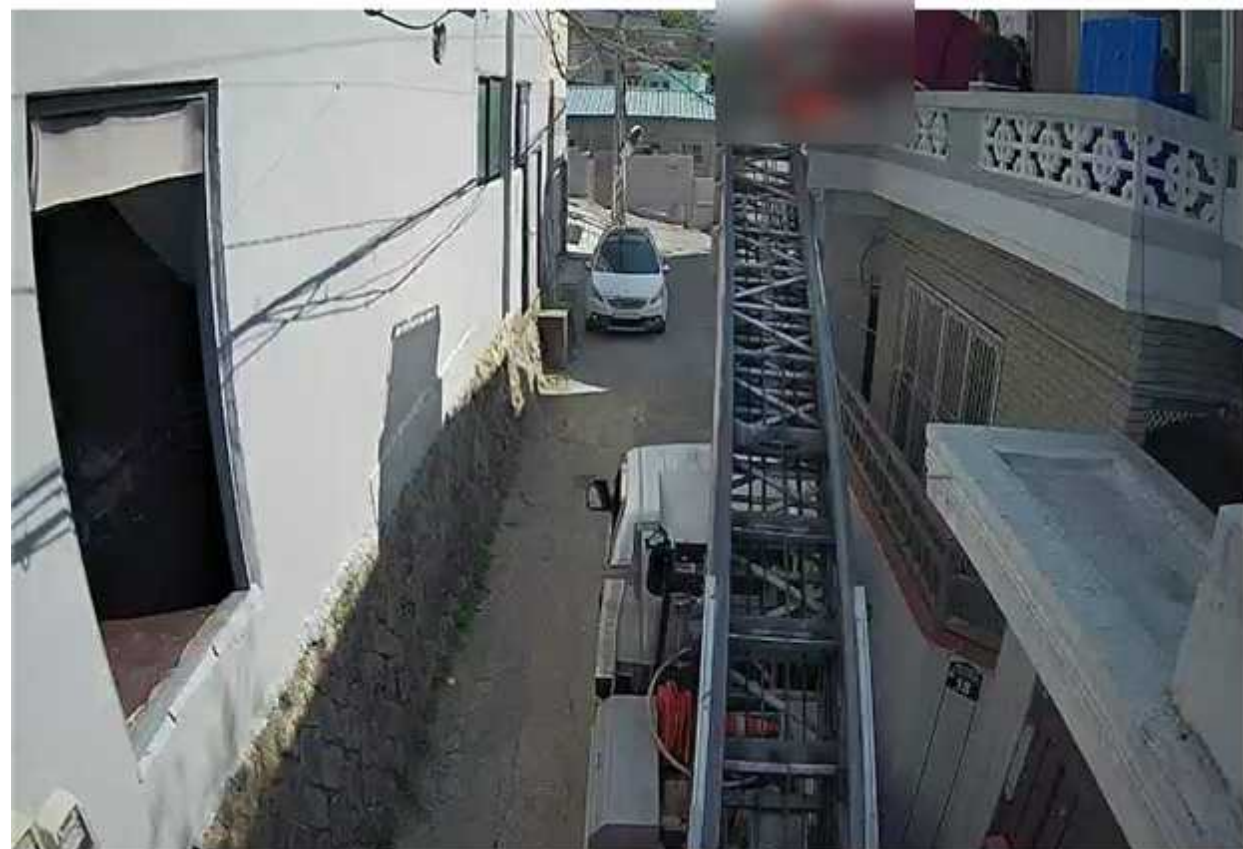
[사진7. 냉장고를 운반구로 올리고 있는 재해자(CCTV 캡처)]

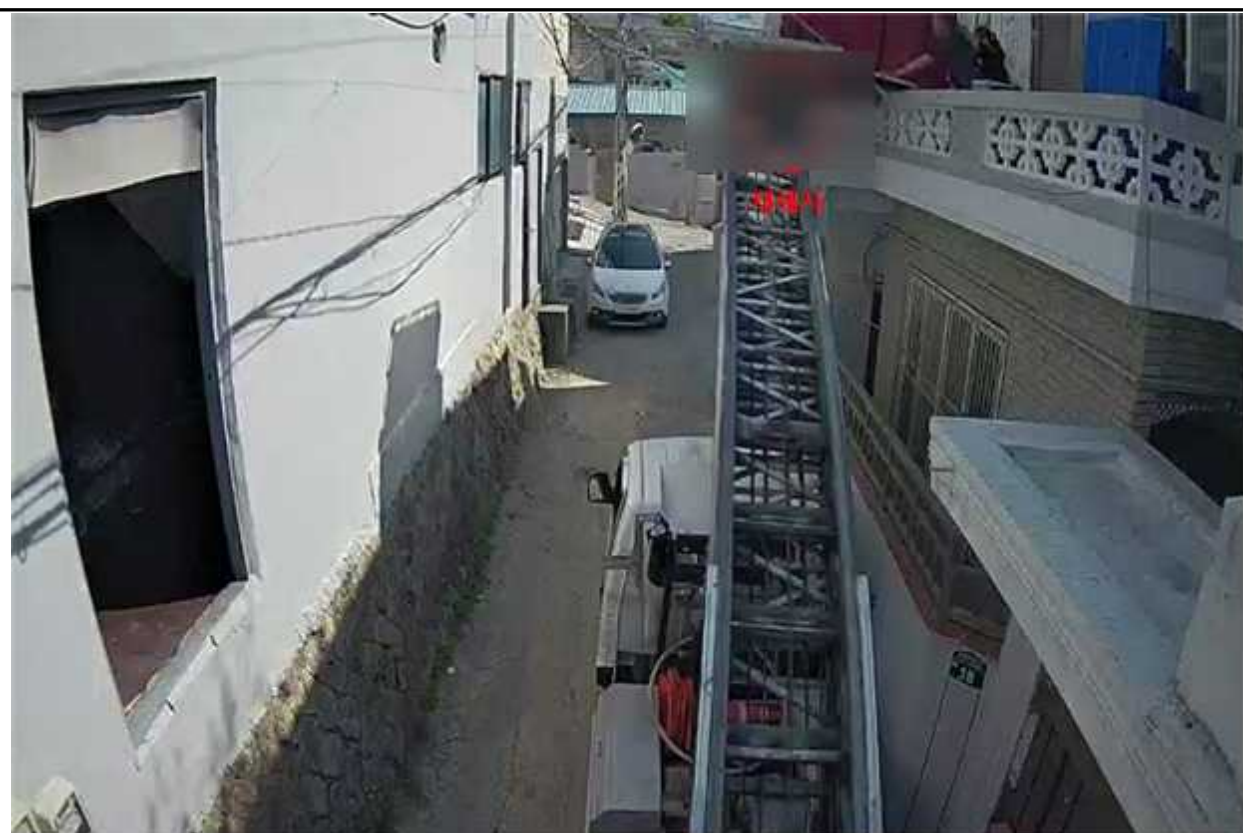
[사진8. 무게중심을 잃고 골목 바닥으로 떨어지는 재해자(CCTV 캡처)]

- 냉장고는 길이 1.78m, 무게 132kg으로 쉽게 운반하기 힘든 중량물로 판단되며 계단의 폭은 0.7m로 냉장고를 운반하는 통로로는 부적절하다고 추정됨. 운반구의 안전난간이 펼쳐진 상태이기 때문에 냉장고를 잘못된 방향으로 밀어 올리는 경우 냉장고가 떨어질 위험이 있어 재해자가 2층 난간 단부 및 운반구 위로 올라서서 운반하려 한 것으로 추정되며 갑작스럽게 밀려 올라온 냉장고에 무게중심을 잃고 떨어졌을 것으로 추정됨.

- 사업주는 근로자가 추락할 위험이 있는 작업을 실시하는 경우 안전모 등 개인보호구를 지급하고 착용하도록 하여야 하나, 보호구(안전모 등)를 미착용한 상태에서 작업을 실시함.

- 사업주는 추락할 위험이 있는 장소에서 작업을 하는 경우 안전모 등 개인보호구를 지급하고 착용하도록 하는 등 추락위험을 방지하기 위한 필요 조치를 실시하여야 함.
- 또한, 근로자는 사업주로부터 보호구를 지급 받거나 착용 지시를 받은 경우 그 보호구를 착용하여야 함.

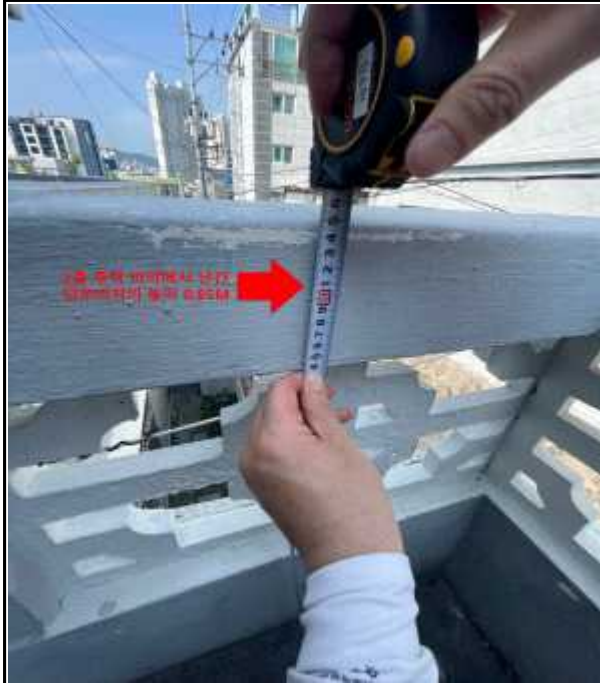
[사진10. 2층 난간의 높이]

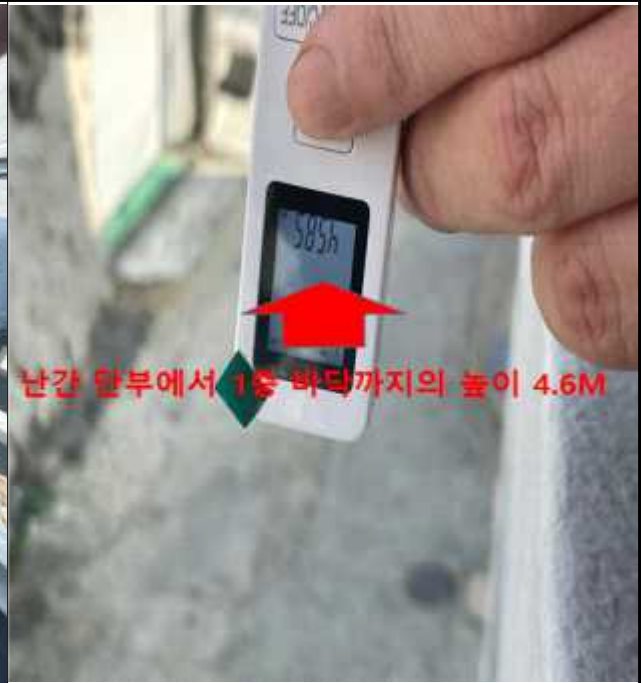
[사진11. 2층 난간 단부에서 바닥까지의 높이]

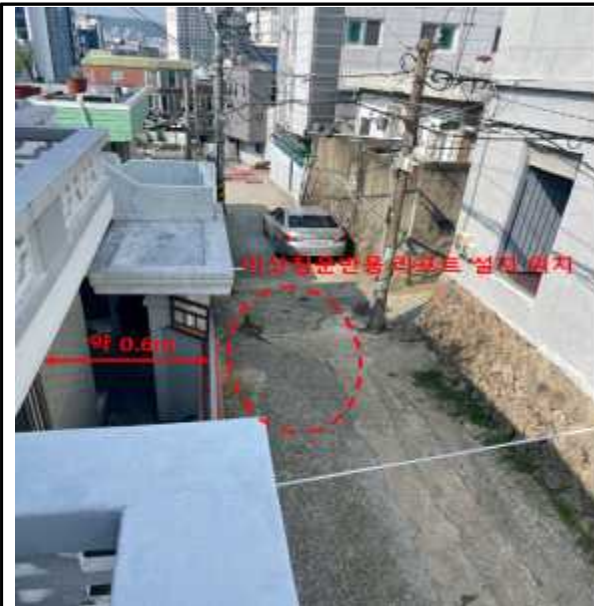
- 현장조사 시 좁은 골목에 이삿짐운반용 리프트를 배치하여 운반구를 2층 집 출입문과 가장 가까운 난간 근처로 설치하려 했으나 운반구가 움직이는 경로에 방해되는 시설물이 있어 조금 떨어진 곳으로 설치한 것으로 추정됨.

[사진13. 이삿짐운반용 리프트 설치 위치]

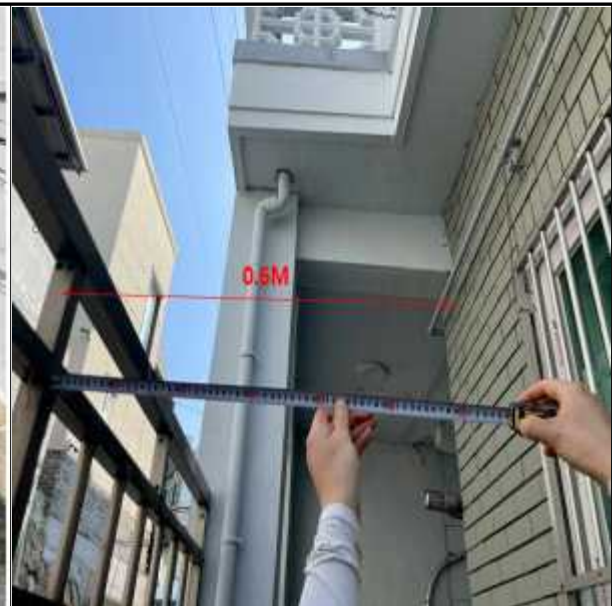
[사진14. 난간에서 운반구까지의 간격]

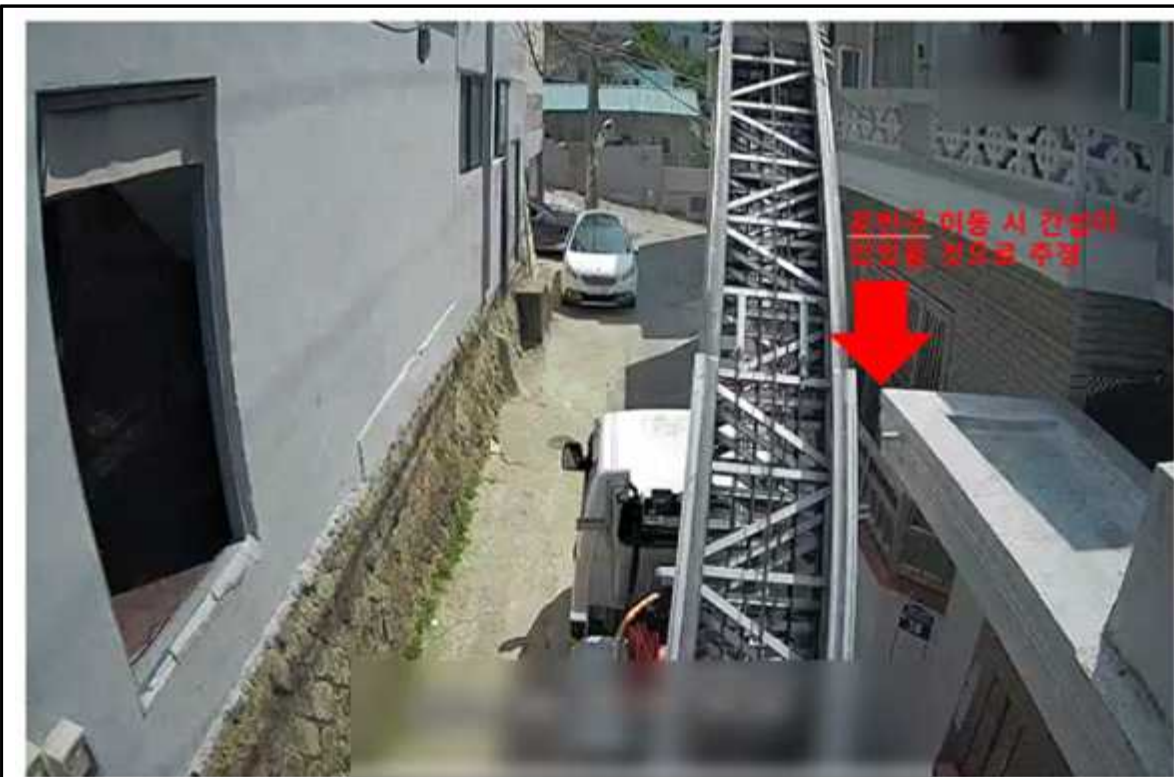
[사진15. 처음 리프트 운반구 설치를 시도한 위치(CCTV 캡처) ]

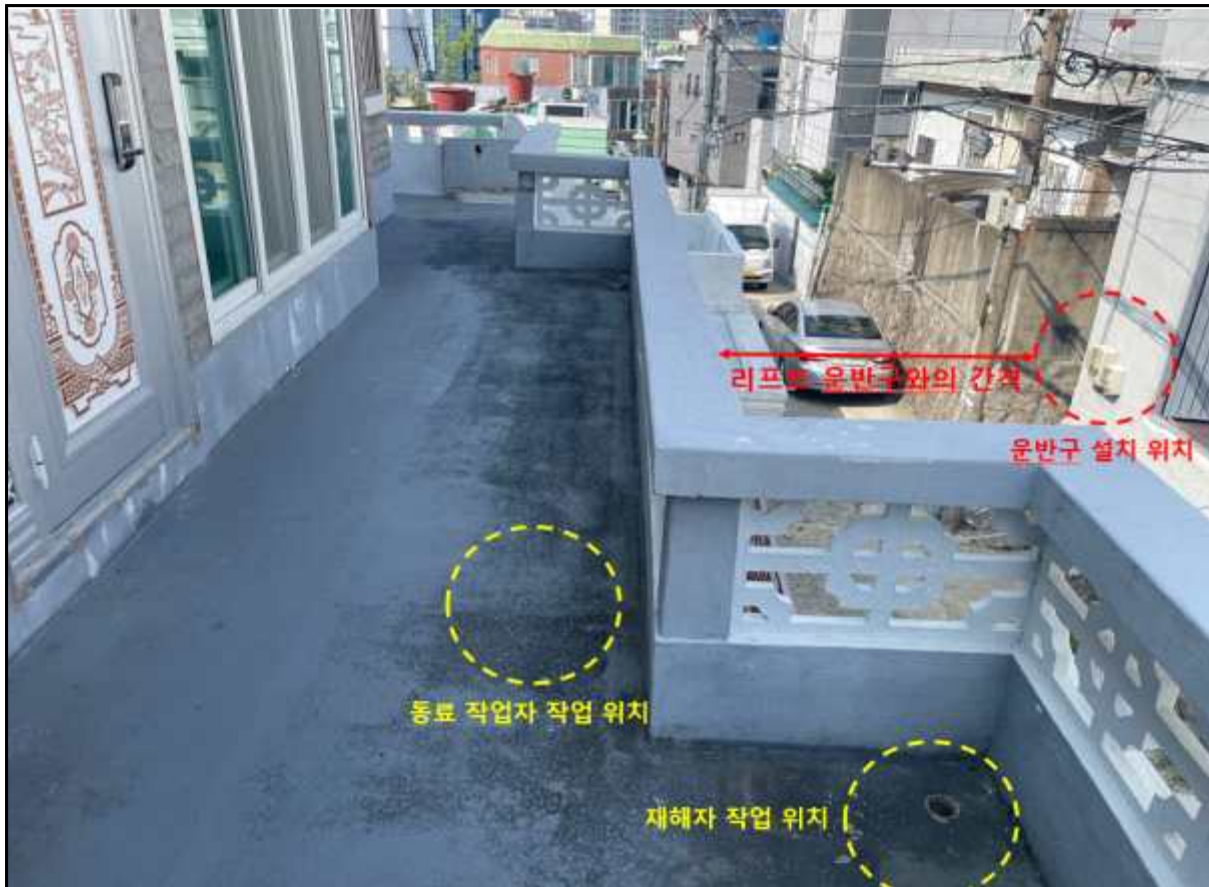
- CCTV 확인 결과 작업자가 혼자 들 수 있는 무게의 이삿짐은 간격이 좁은 위치의 난간에서 운반구로 이송하였으나 냉장고는 출입문에서 대차 위의 냉장고를 직선거리의 난간으로 놓아서 걸친 뒤 운반구로 밀어 올리려고 함.

[사진16. 리프트 운반구 설치 위치 및 재해발생 시 작업자들의 작업 위치]

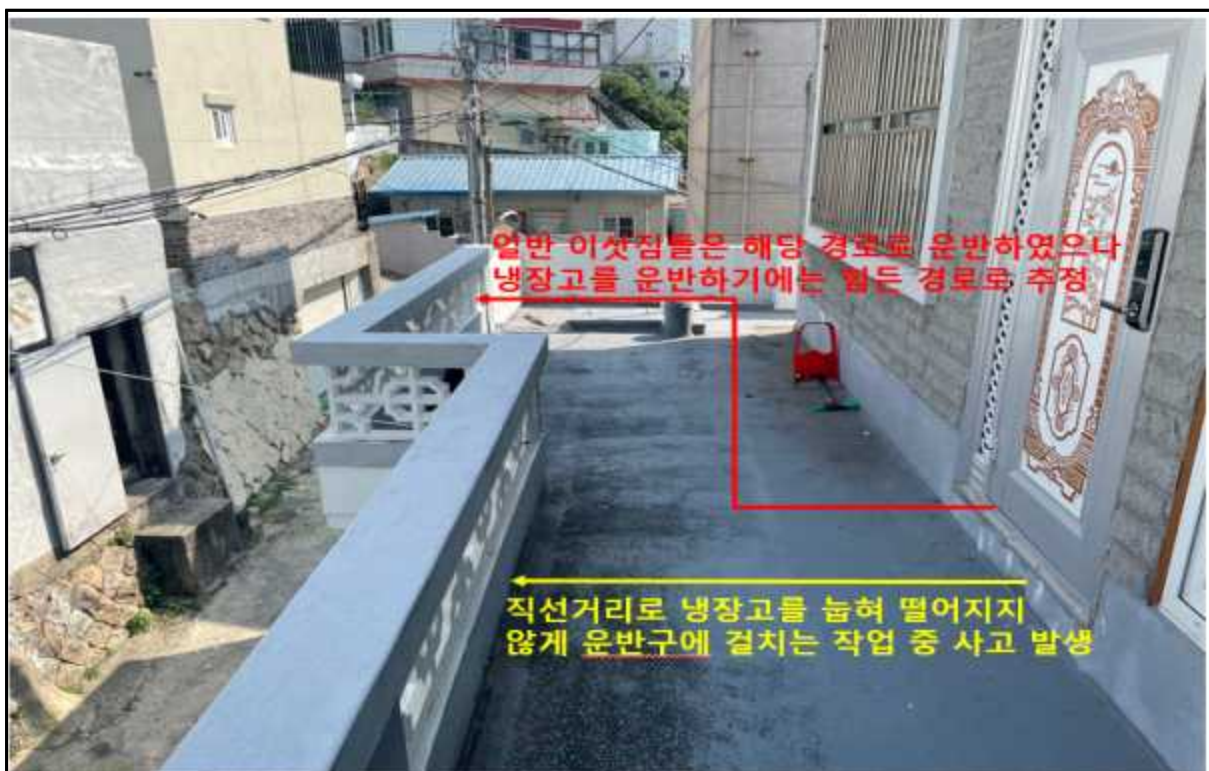
[사진17. 이삿짐 운반작업 경로 추정]

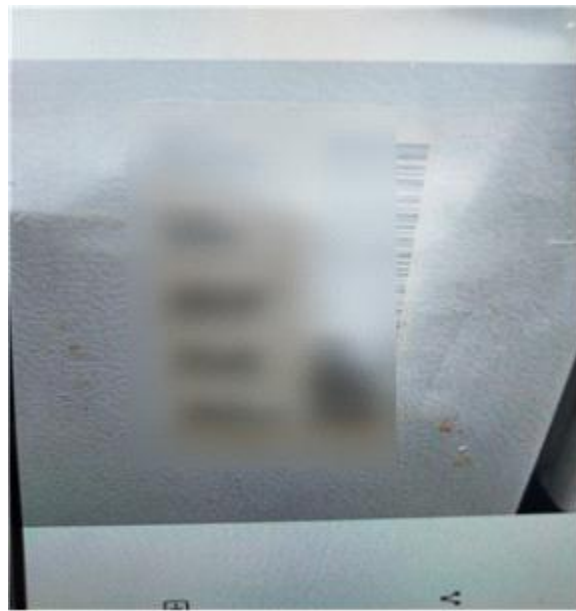
[사진18. 냉장고 모델 번호]

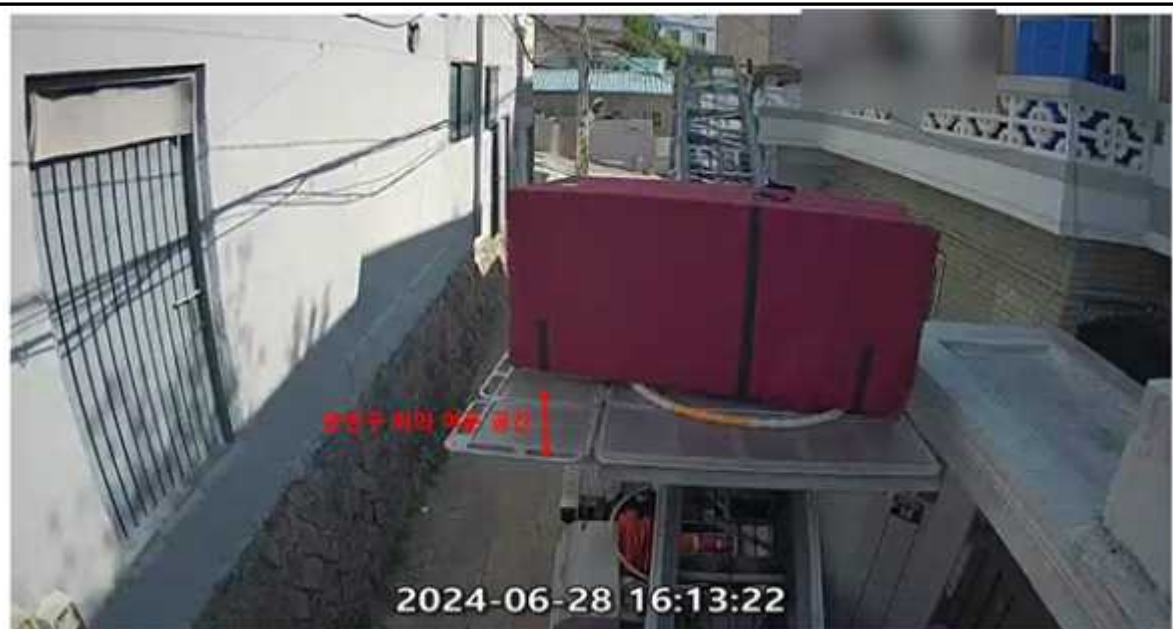
- 재해발생 시 운반구가 우측 구조물에 간섭되지 않도록 오른쪽 안전난간은 떼어낸 것으로 추정되며 나머지는 펼친 상태로 추정됨. [사진20]을 보면 냉장고가 운반구의 길이와 거의 일치하도록 운반되고 있는데 냉장고의 길이는 1.78m이며 운반구의 제원은 길이 1.3m, 높이(안전난간의 길이) 0.52m로 안전난간을 한쪽만 펼치는 경우 전체 길이가 1.82m가 되어 냉장고의 길이와 비슷해짐. 또한 냉장고의 좌우 길이가 0.86-0.91m인 것으로 보아 운반구의 폭이 1m인 경우 여분의 공간이 거의 없어야 하나 공간이 많이 남는 것으로 보아 앞, 뒤의 안전난간을 모두 펼쳤거나 한쪽은 펼치고 한쪽은 떼어낸 것으로 추정됨.

[사진20. 사고 후 냉장고를 운반하는 작업 화면(CCTV 캡처)]

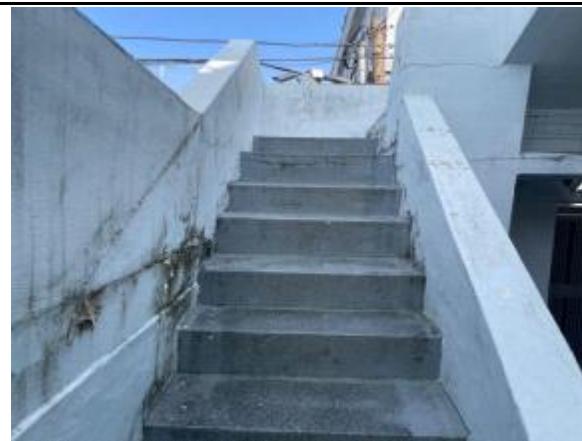
[사진21. 2층으로 올라가는 계단]

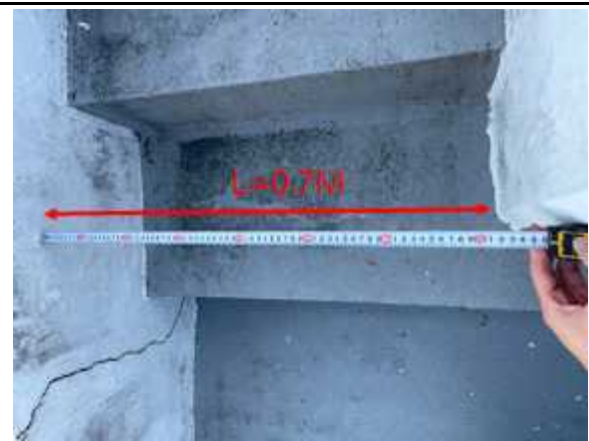
[사진22. 계단 폭(L=0.7M)]
