## 재해원인조사 의견서

한국 산업 안전 보건공단

- 2023년 1월 5일 15시 35분경 경기도 포천시 소재 ㈜코리아강건에서
- 화물자동차에 철 구조물(H-beam, C형강 등)을 상차(6단 적재)하던 중
- 균형이 맞지 않자 조정 작업을 하기 위해
- 천장주행크레인으로 4단과 5단 사이의 고임목\*을 드는 순간
- 고임목이 부러져 철 구조물과 재해자가 같이 화물자동차 아래로 떨어지며
- 재해자가 철 구조물에 맞아 사망함

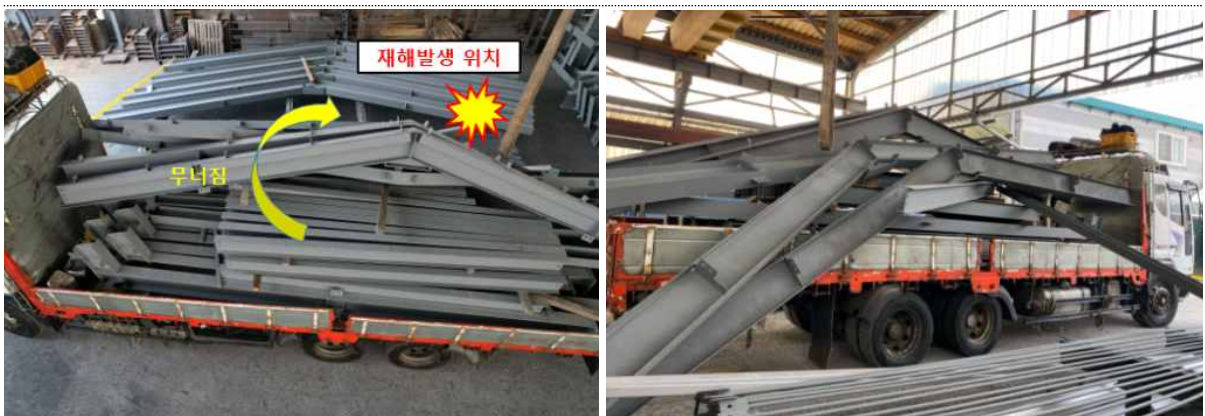
[사진 2]재해 이후 현장 모습

- (상차 화물) 재해 당시 경기도 남양주시에 위치한 단독주택 신축 공사용 철 구조물을 설계 및 제작을 완료하고 화물자동차(지입차주)에 상차하다 재해가 발생함

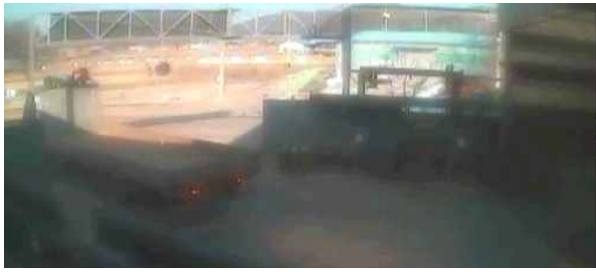
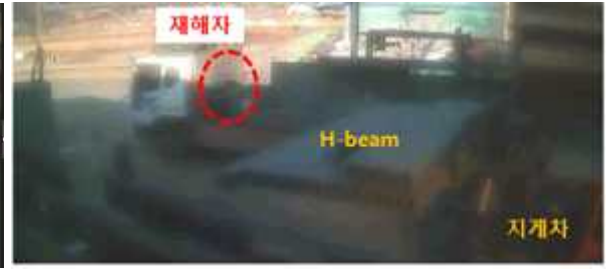
[사진 3]작업 모습(사업장 CCTV 영상)

- 2023. 1. 4.(수) 익일 납품 예정인 철 구조물 제작 완료
- 2023. 1. 5.(목, 재해발생일) (07:30경) 재해자 출근
- (08:00경) 자재 정리 등의 작업
- (12:00경) 점심시간
- (13:00경) 오후 작업 시작
- (14:24경) 제작 완료된 철 구조물을 운반할 화물자동차가 사업장 내 도착함
- (14:26경) 지게차를 이용하여 화물자동차 적재함에 H-beam을 4단\* 적재함

사업장으로 들어오는 화물자동차

지게차를 이용하여 H-beam 상자작업(재해자 적재함 위)

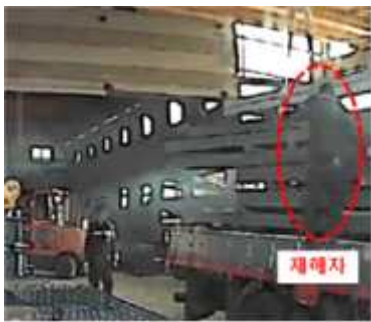
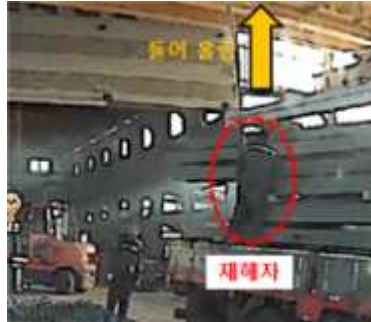
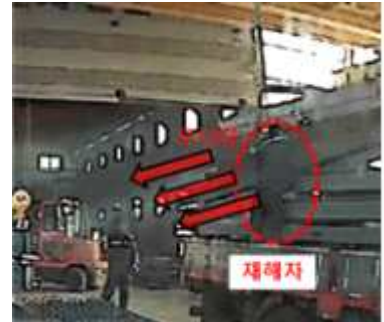
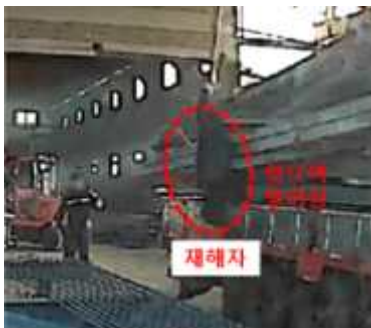
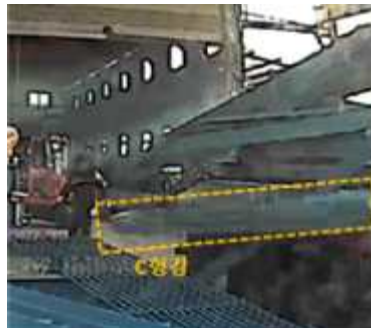
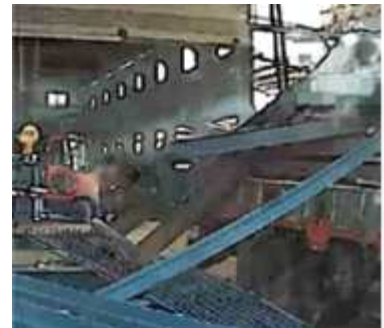
[사진 4]재해발생과정(차량 블랙박스 영상)

- (14:52경) 천장주행크레인을 이용하여 Truss(5단), C형강(6단)을 적재함
- (15:30경) 화물 기사가 적재된 철 구조물이 균형이 맞지 않다고 하자 재해자가 6단에 있는 C형강을 4단에 넣고자 4단의 H-beam 간격 조정을 위해 H-beam 위의 앞쪽 고임목을 천장주행크레인으로 들어 올려 조정함 (재해자는 화물자동차 적재함 위에 위치함)
- (15:35경) 4단 H-beam 위의 뒤쪽 고임목을 천장주행크레인으로 들어 올리는 순간 고임목이 부러지며 상부에 있던 Truss(5단), C형강(6단)이 재해자 방향으로 무너져 재해자가 화물자동차 적재함 아래 바닥으로 떨어졌고 그 위로 C형강 등 철 구조물이 낙하하여 재해자를 강타함

철구조물 위치 조정을 위해 화물 자동차 뒤쪽으로 향하는 재해자

H-beam 위의 고임목을 크레인로 들어 올리는 재해자

들어 올리는 순간 고임목이 부러지며 고임목 상부의 구조물이 재해자 방향으로 무너짐

상부 구조물에 맞으며 적재함 밖 바닥으로 떨어짐

바닥으로 떨어진 재해자 위로 낙하하는 C형강

떨어진 재해자와 무너진 구조물

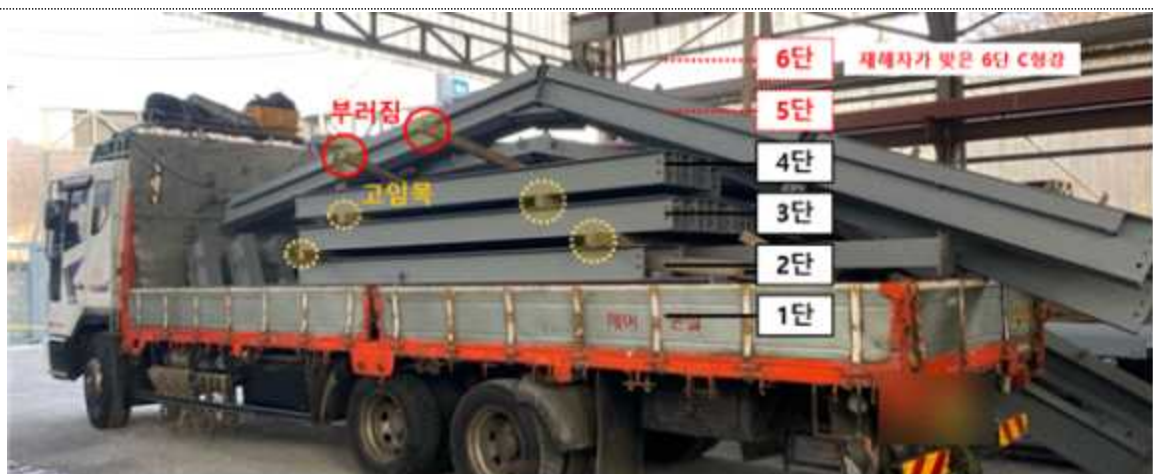
[사진 5] 재해발생 이후 적재상태

○ H-beam, Truss, C형강 등의 철 구조물을 화물자동차 적재함에 총 6단으로 적재하였으며, 철 구조물 간 접촉(스크래치) 방지 및 하차 작업의 편리성\*을 위해 각 단수마다 고임목을 2개~6개 정도 받침

\* 각 단수마다 고임목을 두어 여유 공간을 만들어 구조물 하차 시 지게차 포크 또는 슬링 벨트 삽입할 수 있도록 함

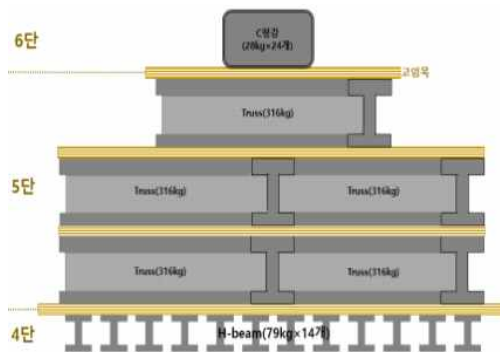
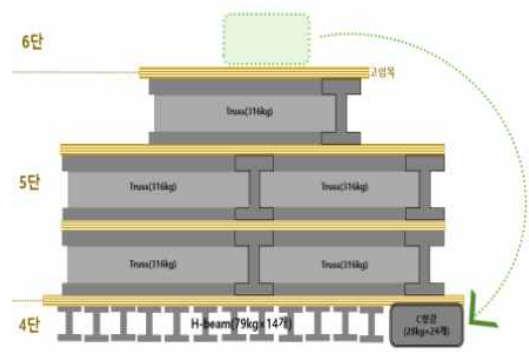
- (작업 내용) 화물 기사가 적재함에 실린 철 구조물의 균형이 맞지 않다고 하자 조정하던 중 재해 발생함
  - 4단의 H-beam 간격을 좁혀 우측에 공간을 만들어 6단의 C형강 묶음(28kg×24개)을 4단 우측 공간에 넣기 위해 【그림 3, 4참조】 ①4단과 5단 사이의 고임목에 슬링벨트를 걸어 드는 순간 ②고임목이 부러지며 ③고임목 상부의 Truss(5단)와 C형강(6단)이 재해자 방향으로 무너짐 【그림 9참조】

[그림 3] 기존 적재상태[배면도]

[그림 4] 변경하고자 하는 상태[배면도]

- 적재 화물의 중간에 위치한 화물의 위치 조정 등이 필요한 경우 상부 화물을 내린 후 작업하여 화물 낙하, 전도 등의 위험을 예방하여야 함
- 사업주는 중량물(철 구조물)을 취급하면서 발생할 수 있는 추락·낙하·전도 등의 위험을 고려한 작업방법 및 순서를 포함한 작업계획서를 작성하여 그 내용을 근로자에게 알려야 함

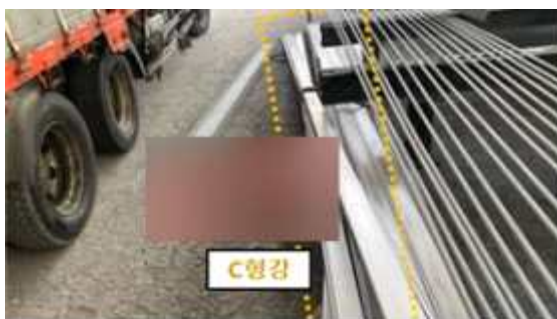
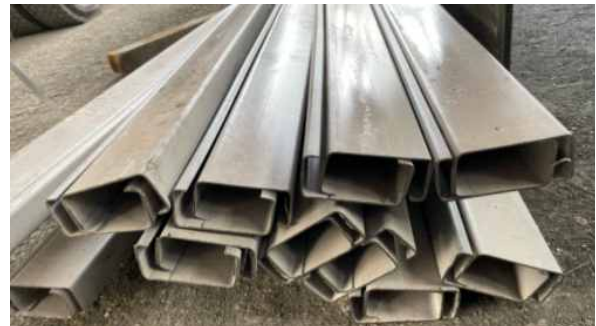
[사진 6] 재해자 떨어진 위치 및 C형강

- (작업방법 분석) 상부(5단, 6단) 구조물을 내린 후 중간(4단)에 위치한 적재 화물의 위치 조정을 하여야 하나, 고임목으로 상부 구조물을 한 번에 들어 올려 작업하다 재해 발생함
  - 작업 편의상 잘못된 방법으로 작업하였으며, 이를 위해 고임목을 화물 인양 용도(목적 외의 용도)로 사용하여 고임목이 상부 구조물의 하중을 받아 부러짐

- 중량물(철 구조물)을 화물자동차에 상차하면서 발생할 수 있는 추락·낙하·전도 등의 위험을 고려하여 안전한 작업방법 및 순서 등을 포함한 작업계획서를 작성하고 작업계획서에 따라 작업을 하여야 하나,
- 작업편의성, 시간 단축 등을 위하여 상부에 위치한 화물을 내리지 않은 상태에서 중간 화물의 위치 조정, 화물 사이에 받쳐 놓은 고임목을 상부 화물을 인양하기 위한 용도(목적 외 용도)로 사용하는 등 잘못된 방법 및 순서로 작업하다 재해가 발생함

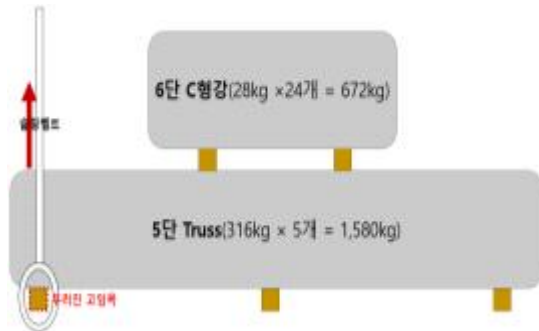
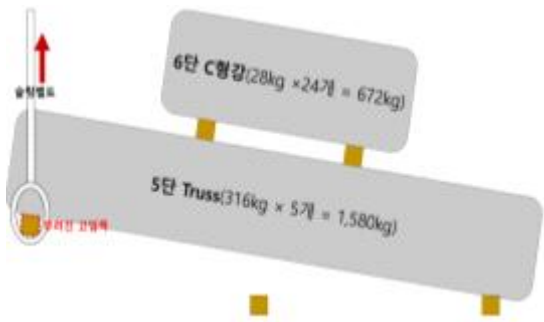
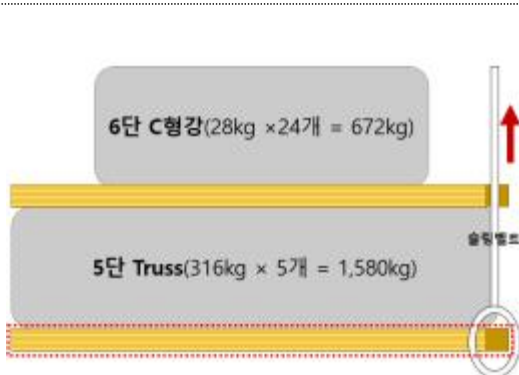
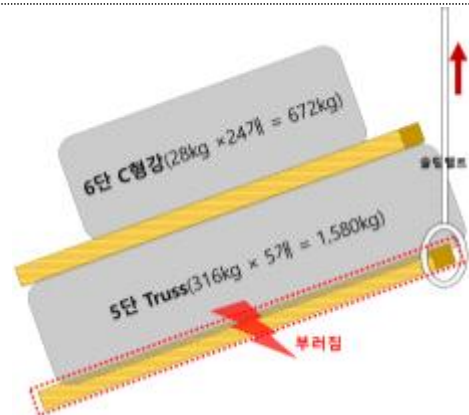
- (고임목에 인가된 하중) 5단, 6단에 적재된 철 구조물을 내리지 않은 상태에서 4단의 H-beam 간격 조절을 위해 4단과 5단 사이의 고임목을 슬링 벨트로 묶어 천장크레인으로 들었으며, 이때 부러진 고임목이 받은 하중은 최대 2,252kg의 절반이 인가될 수 있음
- 부러진 고임목은 5단 Truss의 무게 1,580kg와 6단 C형강의 무게 672kg를 지지 하였으며, 철 구조물의 뒤쪽만 들었으므로 최대 절반이 인가( $2,252\text{kg} \times 1/2 = 1,126\text{kg}$ )됨

[그림 5]고임목 들기 전 상태[우측면도]

[그림 6]고임목 든 상태[우측면도]

[그림 7]고임목 들기 전 상태[배면도]

[그림 8]고임목 든 상태[배면도]

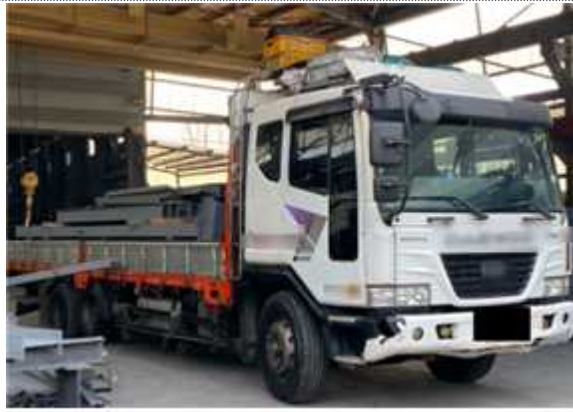
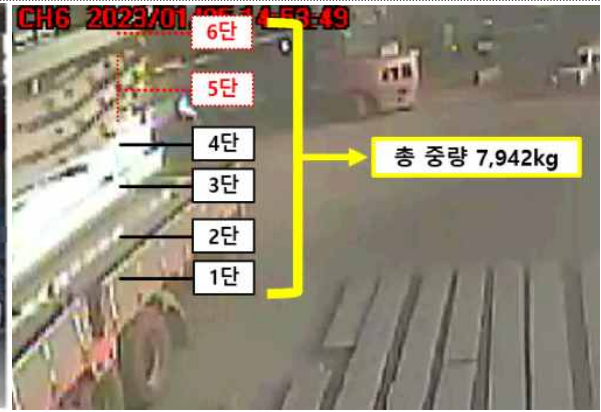
- 철 구조물을 적재한 화물자동차의 최대 적재중량은 4.5ton이나, 재해 당시 적재함에는 약 7.94ton 적재하여 최대 적재중량보다 약 1.76배 과적함
- 화물자동차 적재함의 최대적재량 이상으로 적재하여 철 구조물이 불안정한 상태였으며, 중간 철 구조물을 조정하기 위해 고임목을 드는 순간 고정하지 않은 상부 구조물이 고임목 파단과 함께 재해자 방향으로 무너짐

[사진 7] 화물자동차

[사진 8] 재해 당시 적재 모습(적재중량 7.94ton)

- 화물자동차의 최대 적재량 이하로 적재하여 과적으로 인한 화물 낙하 등의 위험을 방지하여야 함

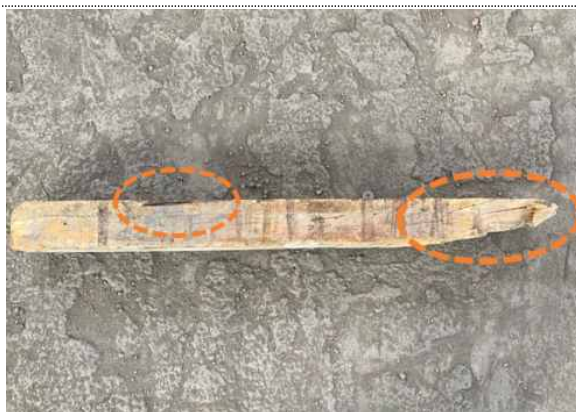
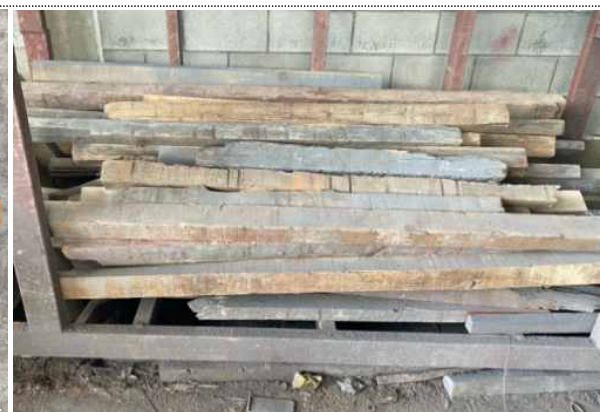
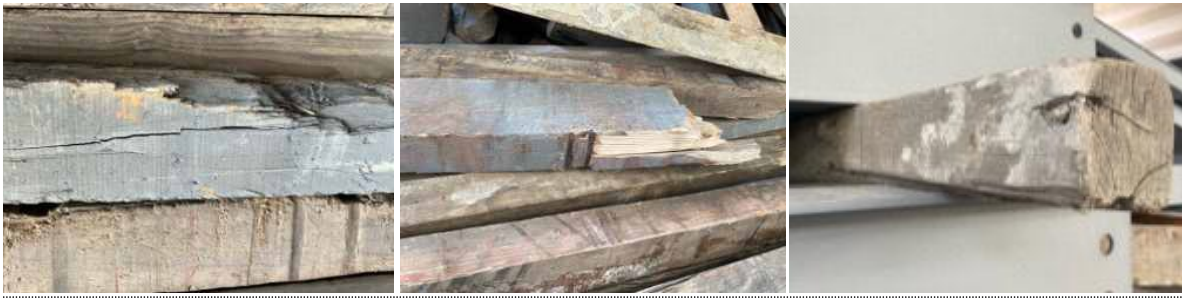
- 재해 당시 부러진 고임목과 사업장에서 사용(보관)하고 있는 고임목의 외관 상태를 확인한 결과, 파이거나 갈라져 있는 등 상태가 불량하였음
- 고임목은 약 7~8년 전 구입한 이후 별도로 구입한 적이 없는 것(대표 B 진술)으로 보아 고임목 상태에 따른 교체·폐기 등의 관리는 이루어지지 않음

[사진 9] 부러진 고임목

[사진 10] 사업장 사용 중인 고임목

[사진 11] 사업장 사용 중인 고임목 상태(확대)

- 사업주는 작업지휘자를 지정·배치하여 중량물 상차 작업에 대한 순서 및 방법을 정하게 하고 그 계획에 따라 작업하는지 지휘하도록 하여야 함
- 작업지휘자로 하여금 고임목 등의 기구의 정상 여부를 점검하여 불량품을 제거 하도록 하여야 함

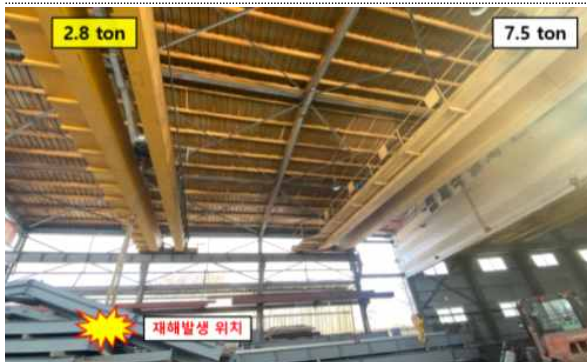
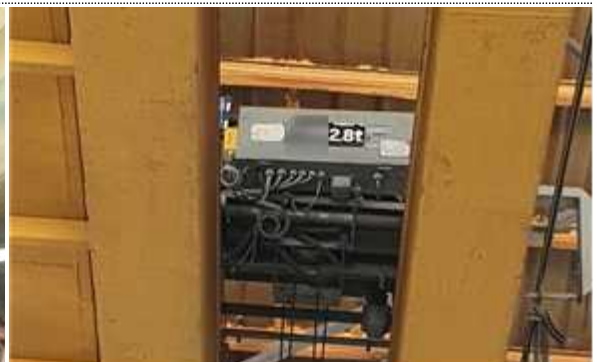
- 공장 내 상·하차 작업구역에는 천장주행크레인 2대가 병렬로 설치되어 있으며, 재해 당시 사용한 천장주행크레인은 2.8ton(정격하중)임
- 2.8ton, 7.5ton 천장주행크레인 2대 모두 안전인증 및 안전검사 대상 크레인이나, 미인증 및 미수검한 상태로 사용하고 있음
- ※ 천장주행크레인 2.8ton은 2018년, 7.5ton은 2013년도에 설치하였으나, 관련 서류가 없어 제조 및 설치 업체 등의 정보를 확인할 수 없음

[사진 12] 천장주행크레인 설치 상태

[사진 13] 재해당시 사용한 크레인(2.8ton) 호이스트

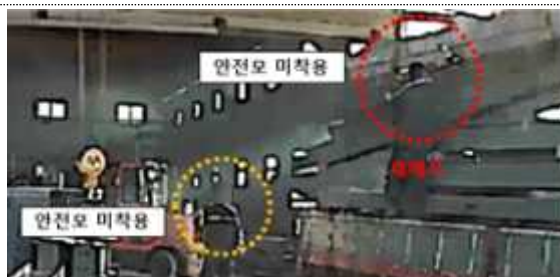
[사진 14] 안전모 미착용

- 상차 중인 철 구조물(중량물)에 맞음, 화물자동차 적재함에서 떨어짐 등의 위험이 있음에도 불구하고 재해자를 포함한 상차 작업 중인 근로자 모두 안전모를 착용하지 않았으며, 착용에 대한 관리가 이루어지지 않음(안전모는 지급되었음)

- 중량물 취급으로 인해 중량물에 맞을 위험이 있거나 근로자가 떨어질 위험이 있는 경우 안전모 착용에 대한 관리·감독을 철저히 하여야 함
