## 재해원인조사 의견서

한국 산업 안전 보건공단

# 재해조사 의견서

- 2023.1.5.(목) 10:00경 제천시 소재 사업장 ㉠ 내 Calciner 개조·설치 작업을 위한 강관비계 조립공사 현장에서
- 재해자가 높이 약 35.5m 지점 중간 플로어(지상 3.5층)의 강관비계 조립 작업 중 지상 3층(SL=29.5m) 플로어(철판)로 떨어지면서(충간 높이 6.0m)
- 적재해 놓은 비계용 파이프 다발에 오른쪽 안면을 부딪쳐 병원으로 이송 치료 중 2023.1.8.(일) 11:42경 사망하였음.

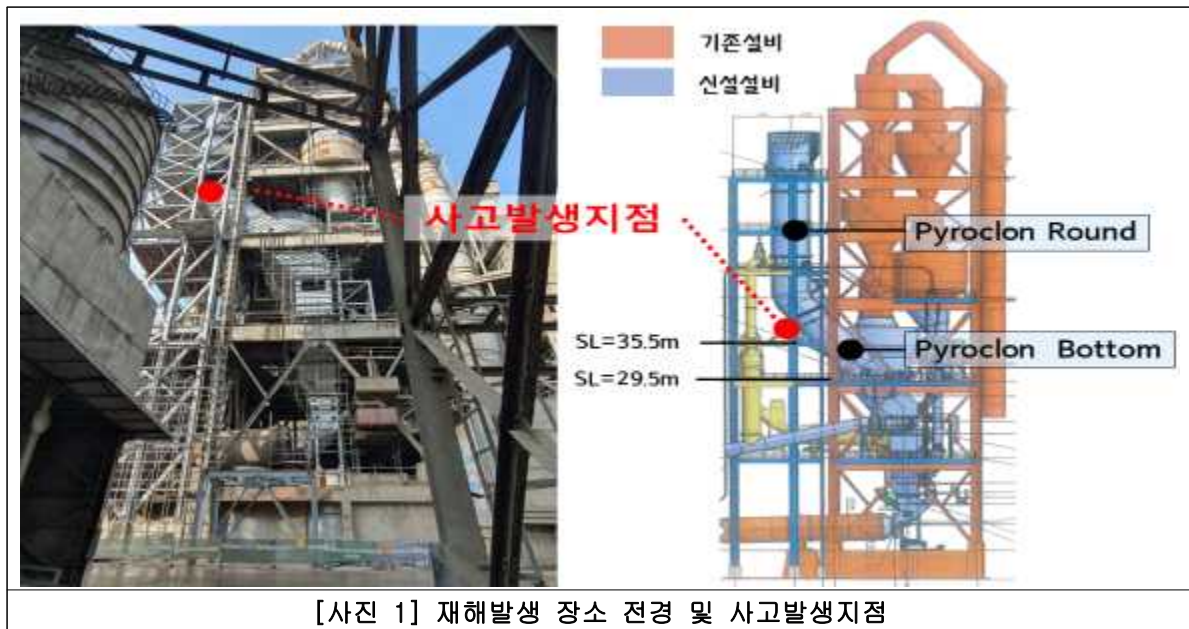
[사진 1] 재해발생 장소 전경 및 사고발생지점

- 해당 현장은 제천시 소재 사업장 ㉔ 내 기계설비 개보수 현장으로 발주처(사업장 ㉔)에서 비계설치 공사에 대해 (주)제일합석으로 분리 발주\*하며 별도 계약한 공사임.
- \* 별도 계약내용 : 사업장 ㉔는 철골 및 기계설비 설치·해체 공사를 시행하고, (주)제일합석은 사업장 ㉔ 공사 시 필요한 작업발판(비계) 조립·해체 또는 변경 작업을 담당함.
- 해당 공사 내용은 기존 킬른(Kiln) 1호기 프리히터(Preheater, 예열기) 내 캘사이너(Calciner)<sup>1)</sup>를 개조하기 위해 공장 증설 및 기계를 설치하는 공사임.
- 재해발생 구간의 비계 설치는 Pyroclon(파이로클론)\*\* Round와 Bottom(사진1 참조)을 연결하기 위한 작업으로 2023.1.5.(목) 조립을 시작하여 당일 종료될 예정이었으며, 재해 당일 08:00경부터 비계 설치 작업을 진행하던 중 10:00경 사고가 발생하였음

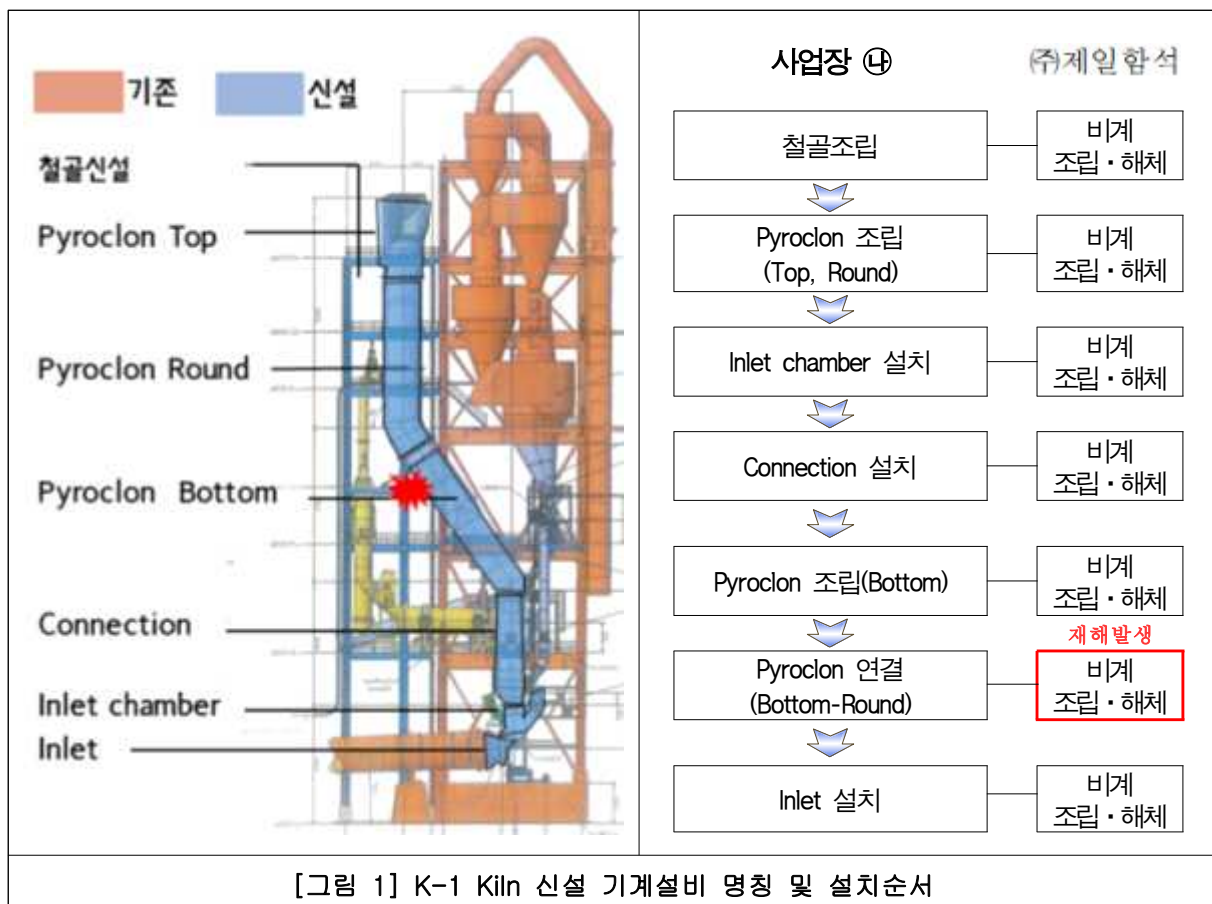
- K1 Calciner 개조공사의 시공순서는 [그림1]과 같으며, 사업장 ㉔에서 철골 구조물 설치, 기계설비 설치 작업을 실시하고, (주)제일합석은 이를 위한 작업 발판(비계) 조립·해체를 담당하였음.

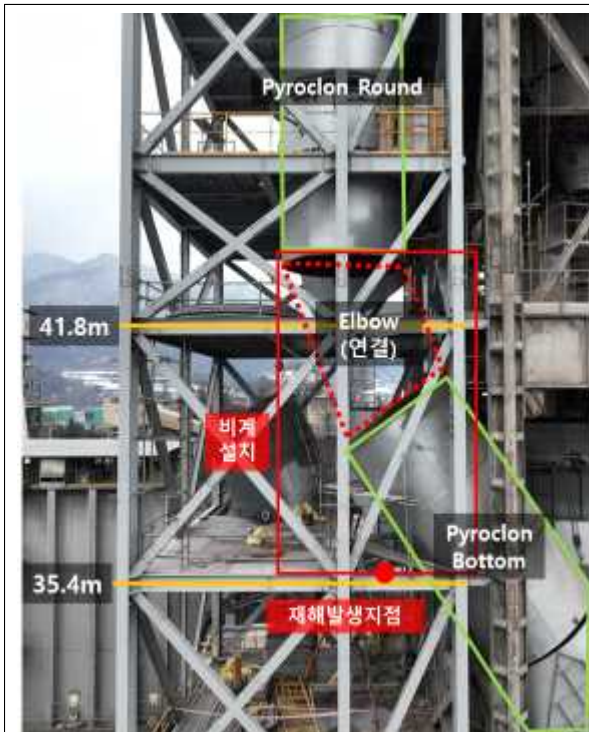
[사진 2] 비계 설치 장소

- 2023.1.3.(화) 사업장 ㉠ 현장소장 F는 Pyroclon Bottom을 설치한 뒤 (주)제일합석 현장소장 C에게 Pyroclon Round와 Bottom을 연결하기 위한 Elbow<sup>2)</sup> 작업용 강관비계 조립(약 8m)을 요청하였음.

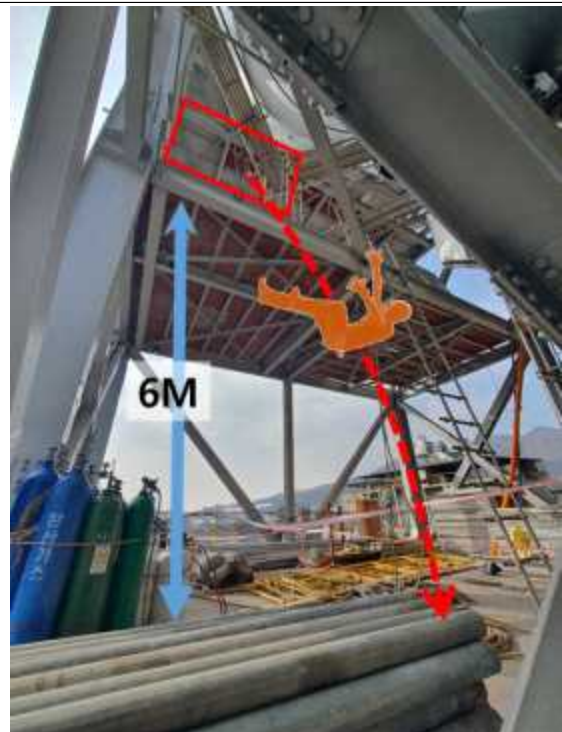
[사진 3] 재해 상황도

- 2023.1.5.(목) 재해자가 Elbow 작업용 강관비계 설치 작업 중 지상 35.5m 지점 개부구에서 지상 3층(SL=29.5m)으로 추락하는 재해가 발생하였음.

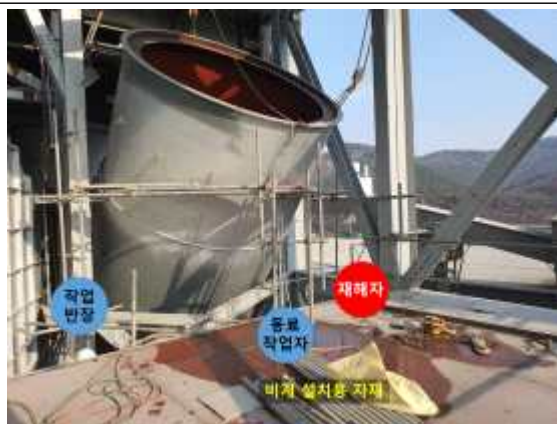
[사진 4] 재해발생당시 작업자 위치

- 08:00경 재해자 및 동료작업자 2명은 아침식사 후 (주)제일합석 휴게실에 도착하여 현장소장과 TBM 실시 후 현장(K-1호기)으로 이동하였음.
- 08:10경 재해자와 동료작업자 2명은 지상 3.5층(SL=35.5m)에서 Pyroclon Bottom 외측으로 비계 조립작업을 시작하였음.
- ※ (주)제일합석 현장소장 C는 09:30경 사업장 ㉠ 내 하수슬러지 펌프실 덕트 설치공사 관련 확인 사항 점검을 위해 이동한 상태로 재해발생 당시 사고 장소에는 없었음
- 10:00경 재해자가 우측 강관비계 설치를 위해 이동 중 개구부로 몸의 중심을 잃고 지상 3층(SL=29.5m)으로 떨어지면서 강관파이프 자재에 우측 안면을 부딪침.
- 동료작업자 E의 진술에 의하면 재해자는 우측 강관비계 상부 안전대 부착설비를 설치하기 위해 이동하던 중 몸의 중심을 잃고 떨어진 것으로 추정됨.
- ※ 작업반장 D는 좌측 강관비계 상부에서 재해자를 등지고 있어 사고 장면을 직접 목격하지 못하였다고 진술하였으며, 동료작업자 E도 자재 전달을 위해 3.5층 중앙부에 위치하였으나, 자재정리를 하느라 사고 장면을 직접 목격하지 못해 재해자의 안전대 체결유무, 이동 동선 등을 정확히 알 수 없다고 진술하였음.

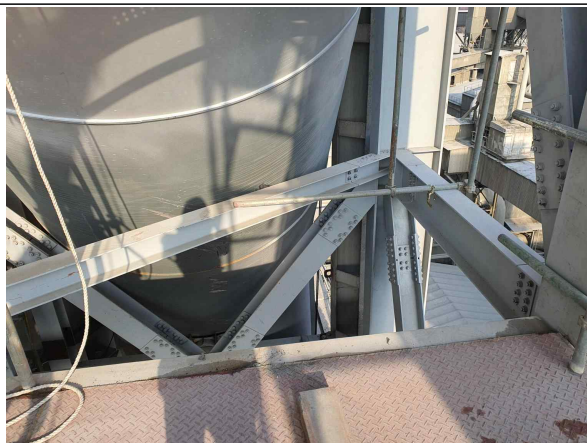
[사진 6] 재해발생 장소 개구부 상태

- 해당 구간에는 바닥 철판이 깔리지 않아 개구부가 형성 되어 있었지만,
- 개구부에 작업발판, 안전난간 등의 추락방지조치가 시행되지 않았음.

※ (주)제일합석 현장소장 C의 진술에 의하면 철골설치 작업 시에는 추락방호망이 설치되어있었으나, 파이로클론(Pyroclon) 설치 작업을 위해 해체하였다고 진술하였음.

- 개구부 등 근로자가 추락위험이 있는 장소에는 안전난간, 울타리, 수직형 추락방망, 덮개 등의 방호조치를 충분한 강도를 가진 구조로 튼튼하게 설치하여야 하나,
- 재해가 발생한 장소인 개구부에 안전난간 등의 방호조치를 실시하지 않아 재해자가 작업 중 추락하는 재해 발생

- 추락위험이 있는 개구부에는 기준에 적합한 구조로 안전난간, 추락방망 등의 방호조치 후 항시 유지될 수 있도록 관리감독 철저

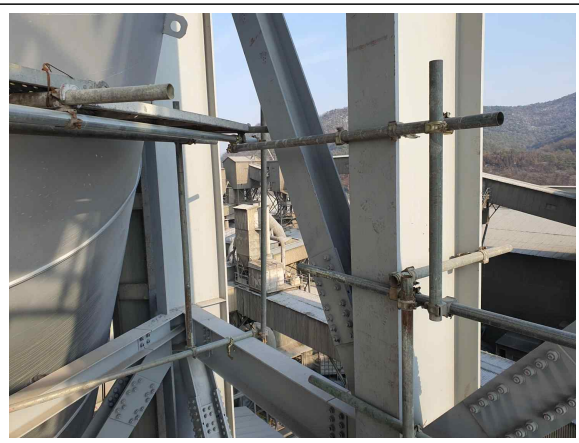
[사진 7] 재해발생 장소 안전대 부착설비

- 안전대 부착설비는 설치되어 있었으나, 우측 비계로 진입 시 안전대를 걸기 위해 개구부 쪽으로 몸을 내밀어야 하므로 추락위험에 노출되는 구조임.

※ 최상단 수평재는 클램프가 체결 되어있고, 최하단 수평재의 돌출 길이가 70cm이므로 안전대를 걸기 위해선 클램프 설치위치와 최하단 수평재 돌출길이보다 좌측(개구부)으로 몸을 기울여야 하므로 해당 안전대 부착설비는 적정하지 않은 추락방지시설이라고 판단됨.

- 추락위험이 높은 높이 5m 이상의 비계를 조립하는 경우 폭 20cm 이상의 발판을 설치하고 작업자로 하여금 안전대를 사용하도록 하는 등 추락을 방지하기 위한 조치를 하여야 하나,
- 비계 조립작업 시 재해 발생 장소(지상 35.5m 개구부)에 작업자를 위해 설치된 발판은 없었으며, 작업자가 안전대 고리를 걸기 위해 개구부 쪽으로 몸을 내밀어야 하는 불안정한 구조의 안전대 부착설비만 설치되어 추락을 방지하기 위한 조치가 부적정한 상태에서 재해자가 작업하던 중 추락재해 발생

- 추락위험이 높은 높이 5m 이상의 비계를 조립하는 경우 폭 20cm 이상의 **발판을 설치**하고 작업자로 하여금 **안전대를 사용\***하도록 하는 등 추락 방지조치 철저

\* 근로자에게 안전대를 착용하도록 지시한 경우 현장 특성에 맞는 안전대(안전블럭, 추락방지대 등)를 지급하고 사용하도록 하여야 하며, 작업자가 안전하게 안전대를 체결할 수 있도록 수직·수평 구멍줄(안전대 부착설비)을 설치해야 함.

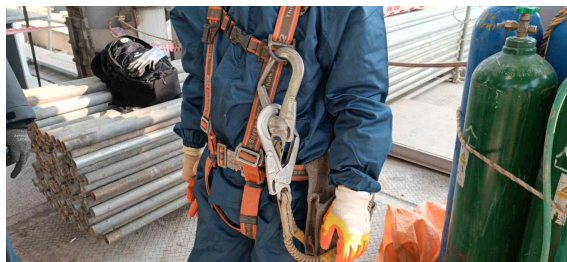
[사진 10] 동료작업자 안전대 착용 상태

- 재해발생 당시 사진에서 재해자는 안전모, 안전대를 착용한 상태였으나
  - 재해자가 안전대의 2중 안전고리를 미체결한 상태에서 추락위험이 있는 개구부로 이동 중 추락한 것으로 추정됨.
