## 재해원인조사 의견서

# 재해조사 의견서

○ 2023년 1.14.(토) 10:06 경 전북 익산시 소재 「묘지주변 벌목작업(가칭)」 현장에서 베어진 나무를 굴착기 집게로 옮기는 작업 중인 굴착기 근처에서 기계톱으로 목재 절단 작업을 하던 재해자 A가 굴착기 집게에서 빠져나온 나무에 머리를 맞아 119 구급차량으로 병원에 이송 후 요양 중 2023년 2월 27일 사망(뇌사판정)

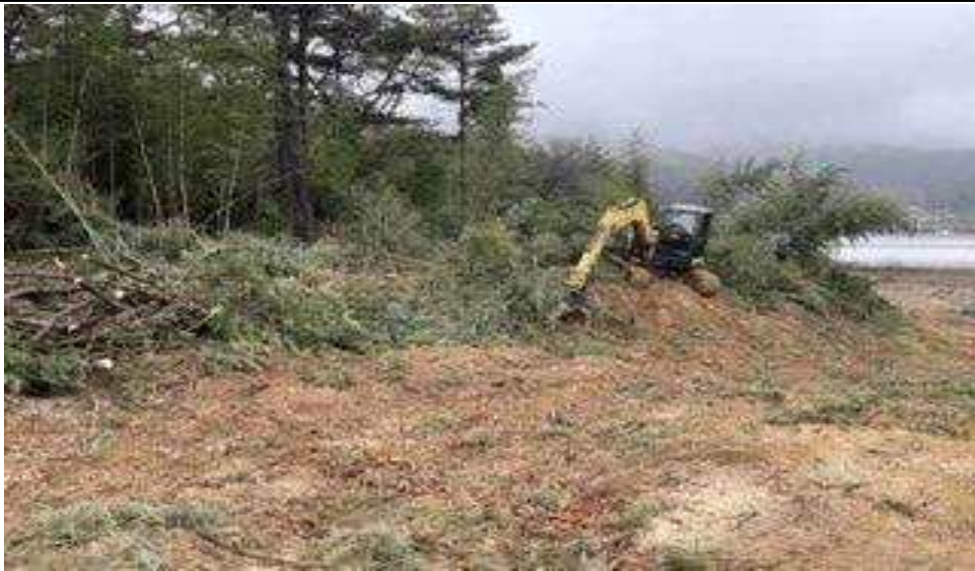
(사진1) 사고현장 전경

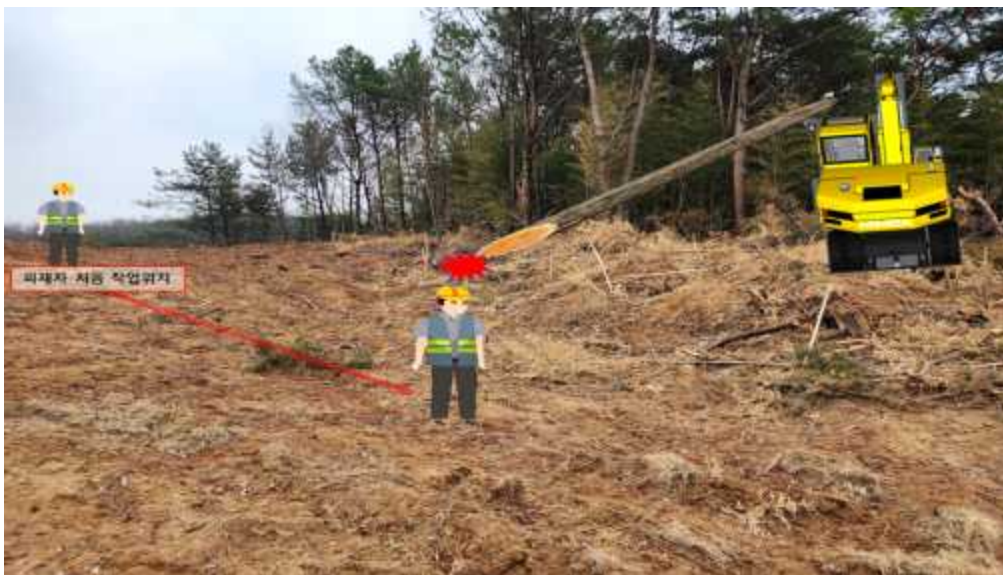
- 굴착기로부터 떨어져서 작업하던 재해자가 굴착기의 작업 반경 내로 이동 후 소나무 절단작업을 시작함. 재해자의 위치는 굴착기 위치기준으로 볼 때 약 2m 아래쪽에 위치해 있었음
  - 사업주B가 굴착기 집게로 긴 통나무의 한쪽 끝부분을 집어 들어 옮기던 중 집게에서 통나무가 빠지면서 재해자 머리 쪽으로 떨어짐
- ※ 사업주B에 따르면 재해자A은 당시 안전모를 착용하고 작업하였고, 소나무에 맞은 후에 안전모가 벗겨진 상태로 쓰러져 있었다고 진술함

(사진2) 사고발생 상황도

- 굴착기(차량계 건설기계)를 이용하여 작업 중 인접 근로자와 접촉위험이 높음에도 불구하고 별다른 출입제한조치가 없고, 별도의 유도자가 배치되지 않은 상태에서 운전자가 굴착기 작업 반경 내에 있던 재해자를 인지하지 못함

- 긴 통나무를 옮길 때 무게중심이 아닌 한쪽 끝부분을 굴착기 집게로 쥐고 옮김으로 인하여 집게에서 통나무가 이탈함

- 굴착기(차량계 건설기계)를 사용하여 작업을 하는 경우 운전 중인 차량계 건설 기계에 근로자가 부딪치거나 운반 중인 화물에 의하여 재해발생 위험이 있는 장소에는 작업 반경 내 근로자의 출입을 통제하거나, 유도자를 배치하여 일정한 신호 등 유도자의 유도에 따라 작업하여 근로자와의 접촉을 방지해야 함

- 굴착기 집게로 통나무 등 긴 중량물을 운반할 경우에는 무게중심 부분을 잡고 운반하여 집게에서 쉽게 빠지지 않도록 작업방법을 개선해야함.
- 또한, 실제 작업 시 사용한 집게는 2pin 형태로, 잡는 부분의 폭이 4pin 형태 보다 좁아 상대적으로 쉽게 빠져 나올 수 있으므로, 집게(attachment) 선정 시 3pin 또는 4pin 형태의 것으로 선정할 필요가 있음

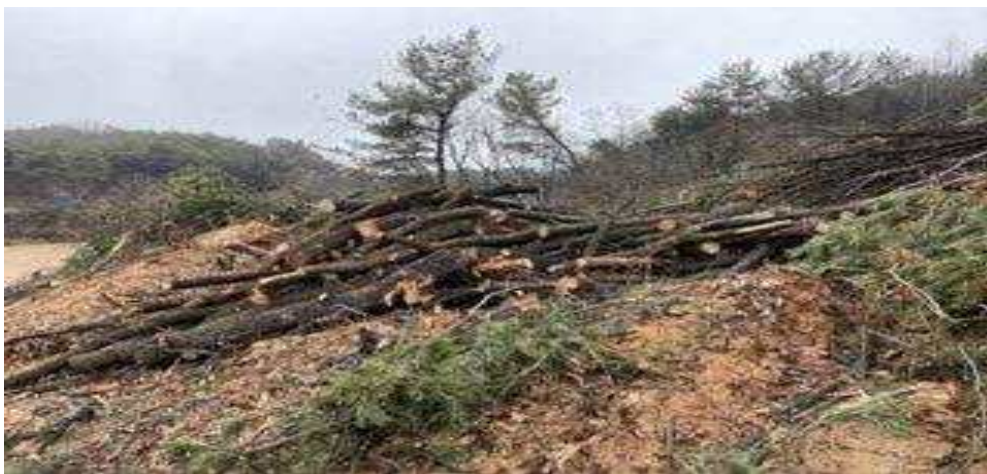
(사진3) 절단 작업한 소나무

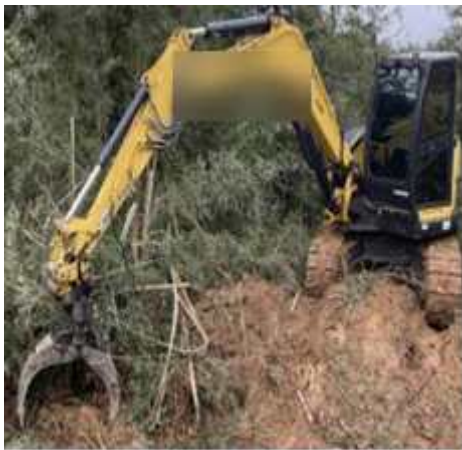
- ※ 기인물인 굴착기는 사업주B가 임대한 것으로 다른 지역에 임대되어 실물로 확인하지 못함

※ 기인물인 굴착기와 집게는 임대한 것으로 재해조사 중인 현재 다른 지역에 임대되어 추가적인 제원은 확인하지 못함

(사진4) 당시 사용한 굴착기

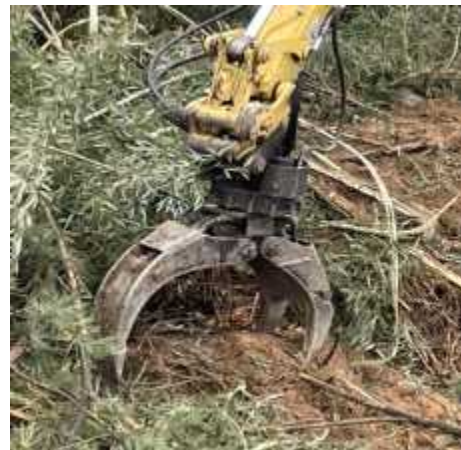
(사진5) 굴착기가 사용하던 집게:  
선택작업장치(Attachment)

※ 선택작업장치(Attachment)란 굴삭기의 암(Arm)과 유압실린더(Hydraulic Cylinder) 링크에 부착한 퀵커플러(Quick Coupler)에 작업목적에 따라 장착하는 집게, 버킷, 브레이커, 그랩설 등의 작업장치를 말한다.
