## 재해원인조사 의견서

# 재해조사 의견서

| ○ 경북 성주군 소재 「(가칭) ○○초등학교 조명·전기공사」 현장에서 |
| ○ 높이 약 7m 지면바닥으로 떨어져 사망한 재해로 추정됨 |

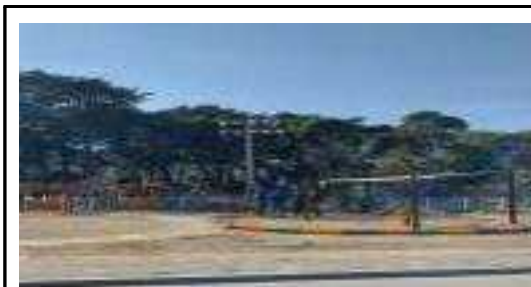
사고 발생 전봇대

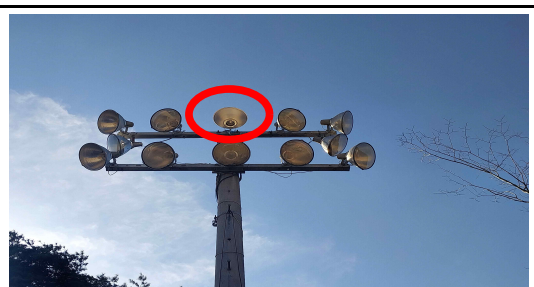
재해자가 설치한 조명등기구

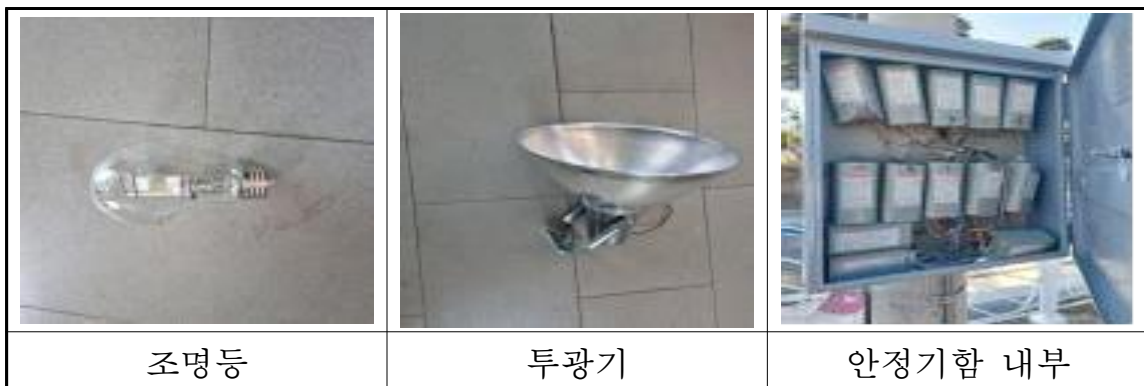
○ [사고당일 10:40분경] 옥외 콘센트 설치작업 중 재해자는 사고 발생 전봇대 상부 조명등기구 설치및 안정기 교체작업을 하기위해 공구 및 자재를 들고 전봇대로 이동 하였으며, 작업책임자는 운동장에서 작업 중이던 콘센트 설치작업을 계속함

\*안정기 ; 전류를 일정하게 하는 장치

\*투광기 ; 빛을 한가닥으로 모아서 비추는 장치

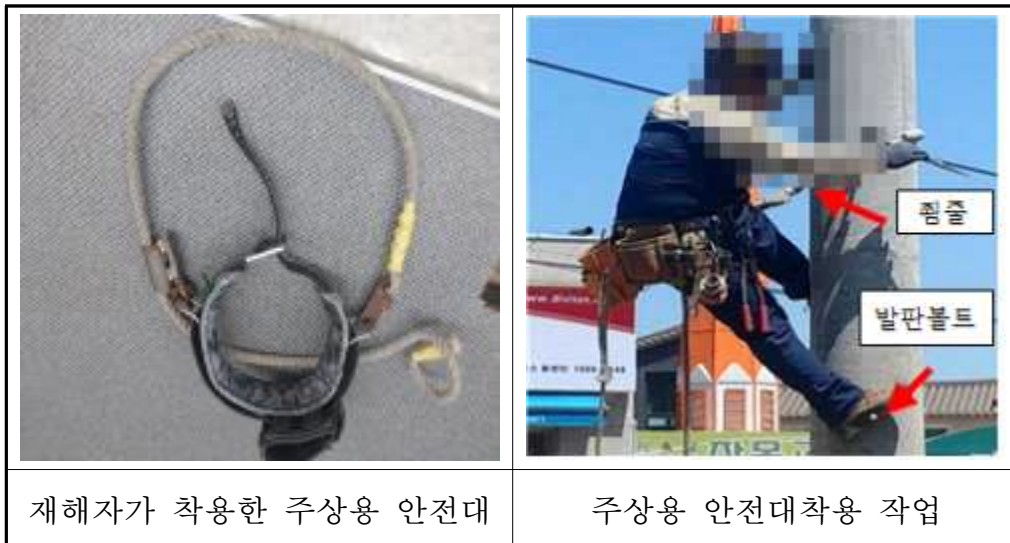
○ [사고당일 11:20분경] 전봇대 상부 조명탑 조명등기구 설치작업 지점에 도착 후 재해자는 주상용 안전대의 찰줄을 전봇대에 걸어 체중을 지지한 상태에서

○ 지반에 있던 조명등기구를 달아서 올리기를 위한 로프를 지반으로 내려 인근에서 작업중이던 작업책임자에게 조명등기구 달기작업을 요청함.

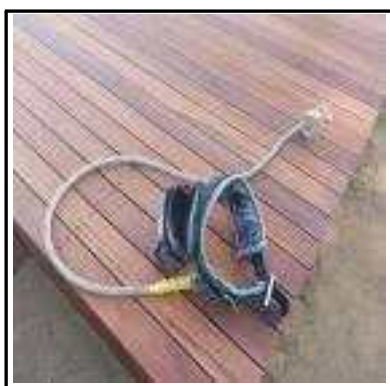
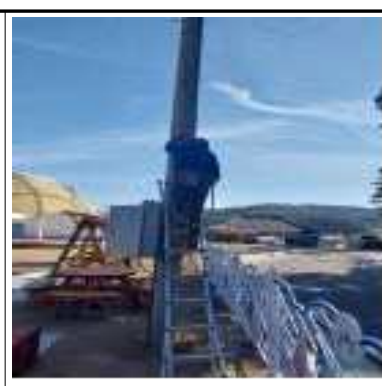
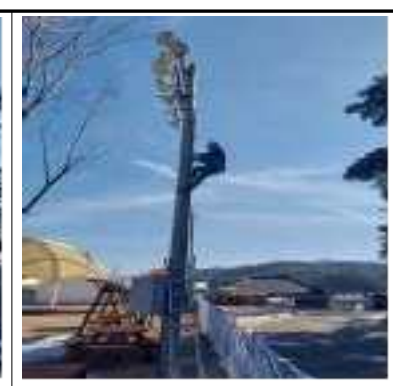
○ [사고당일 11:00분경] 사고발생 전봇대 인근에 조명등기구를 바닥에 놓아두고 재해자는 전봇대 주상용 안전대를 착용하고, 알루미늄 A형 사다리를 전봇대에 거치 후 올라가서 전봇대 발판볼트를 이용하여 작업 위치로 승주함.

| 전봇대 주상용 안전대 | 사다리를 전봇대에<br>거치 후 올라감 | 발판볼트 이용 승주후<br>주상용 안전대 착용 작업 |

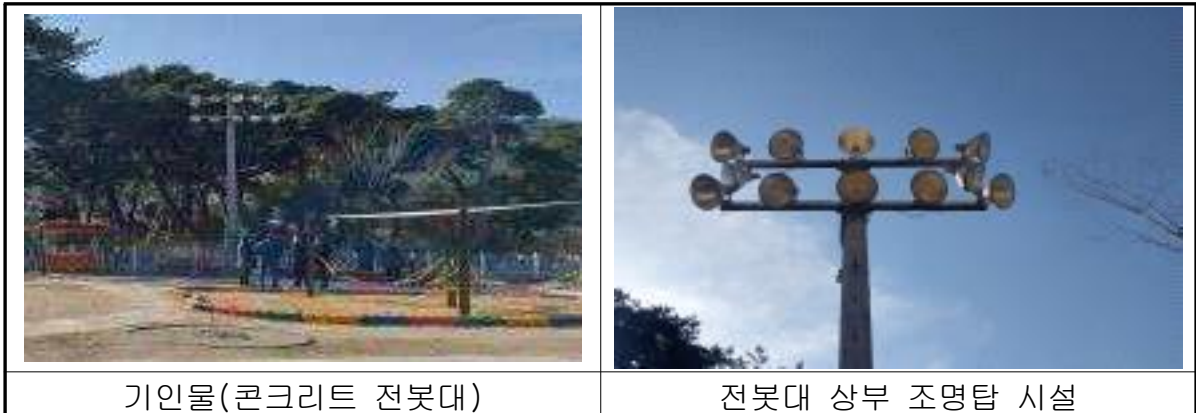
- 콘크리트 전봇대는 학교내 테니스장의 조명탑을 설치하기 위해 2010년12월경 설치된 것으로 확인되며, 관련자료는 폐기된 상태임-  
전봇대 종류; 콘크리트 재질 총길이;10m(매립깊이 3m 추정)
- 전봇대 상부 조명탑은 12개 조명등기구가 설치된 상태임

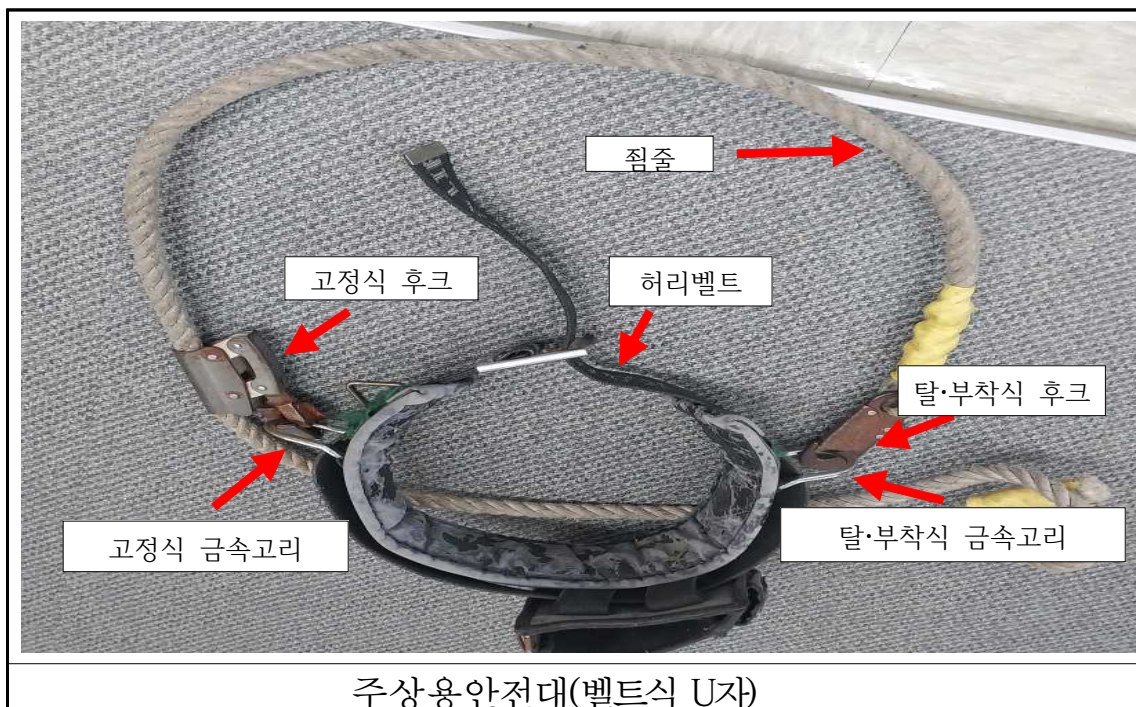
- 재해자가 착용한 주상용안전대(벨트식 U자)는 벨트부와 찰줄부로 구성됨

○ 재해자가 사용한 주상용 안전대(벨트식 U자)는 노후화로 변형·손상이 발생하여 제조사·제조일자등 파악이 불가하며

○ 주상용 안전대(벨트식 U자)는 벨트와 침줄만 구성된 상태로서 주상용 안전대의 안전장치인 보조침줄(안전로프)은 없는 상태임.

- 추락위험이 있는 전봇대 승주 작업시에는 작업발판, 추락방호망을 설치하거나 설치가 곤란시 안전한 안전대를 지급하고 착용한 상태에서 작업을하여야 하나 보조점줄(안전로프)이 없는 주상용 안전대를 착용 작업.

- 추락위험이 있는 전봇대 승주 작업시에는 작업발판, 추락방호망을 설치하거나 설치가 곤란시 안전한 안전대\*를 착용하고 작업하여야함.

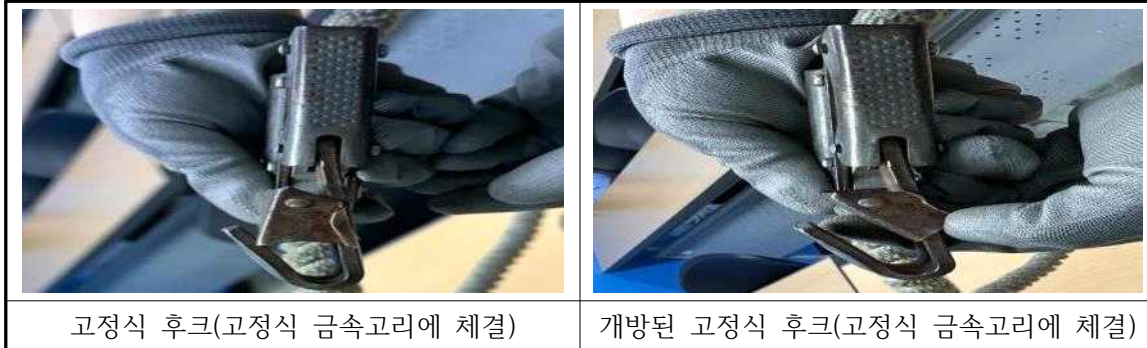
○ 주상용안전대(벨트식 U자)침줄의 고정식 후크(고정식 금속고리에 체결)

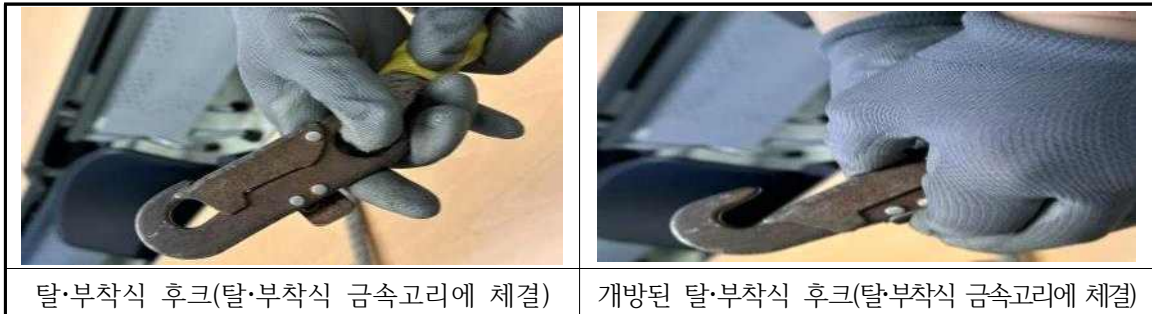
○ 주상용안전대(벨트식 U자)침줄의 탈·부착식 후크(탈·부착식 금속고리에 체결)
