# 재해원인조사 의견서

한국 산업 안전 보건공단

# 재해조사 의견서

| | 현장명 | 용배수로 정비공사 | | 현장 | 경기도 평택시 | | |

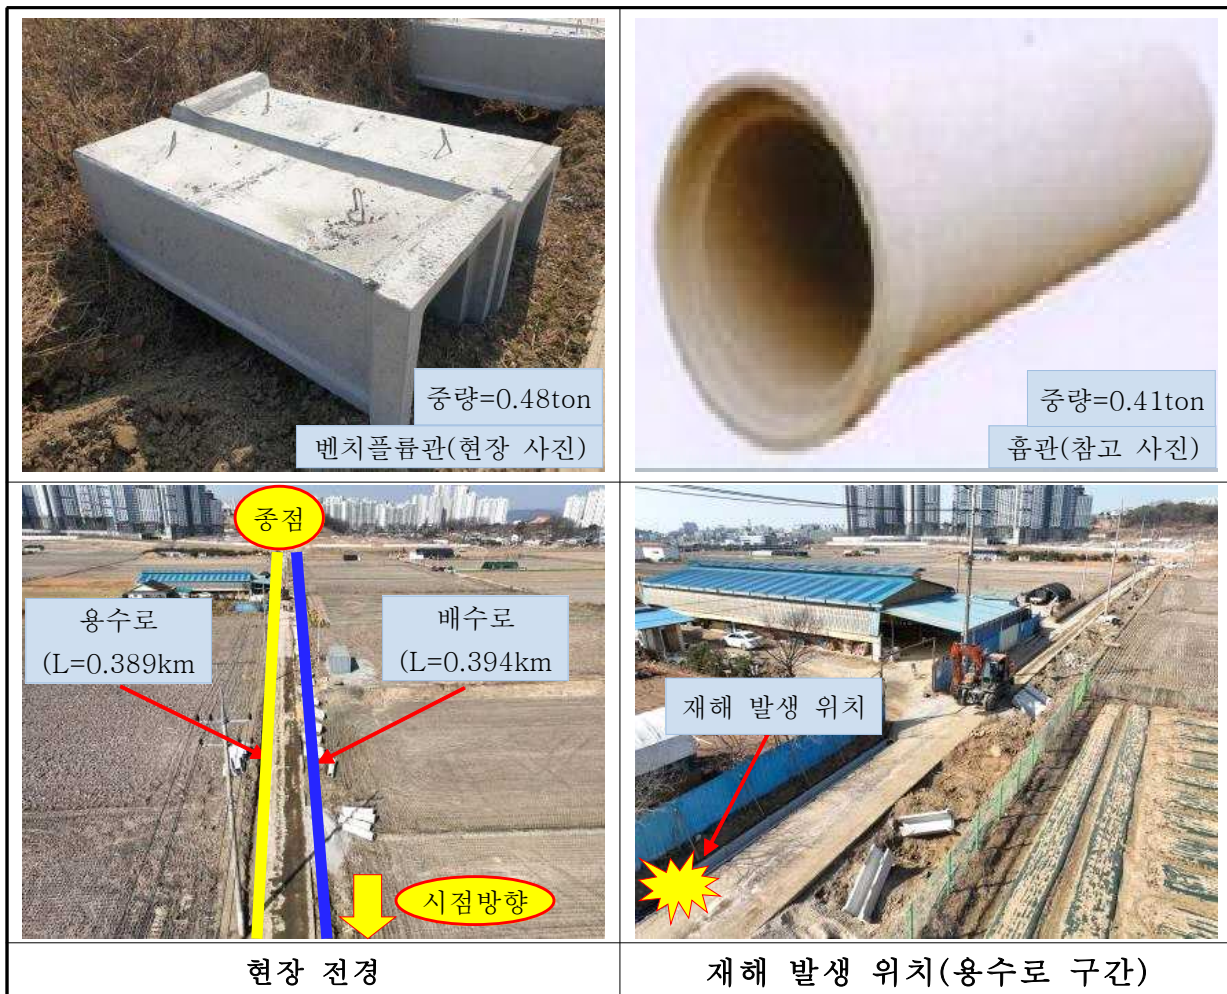
### 【참고 1】 수로관 사진 및 현장전경

- 당 현장은 경기도 평택시 소재 용·배수로(시점기준 좌측 : 용수로, 우측 : 배수로) 내 노후된 수로관(벤치플름관\*·흙관\*\*)을 철거한 후 재설치하는 현장으로,
  - 공정율은 약 30%였으며 재해 발생 당시 용수로 내 수로관 설치 공사가 진행 중이었음.

\*벤치플름관(참고 1) : ㄷ자 형태의 수로용 콘크리트 관으로 지면 및 지하에 매설하여 배수시설로 사용함

\*\*흙관(참고 1) : 원형 콘크리트 관 지하에 매설하여 배수시설로 사용함

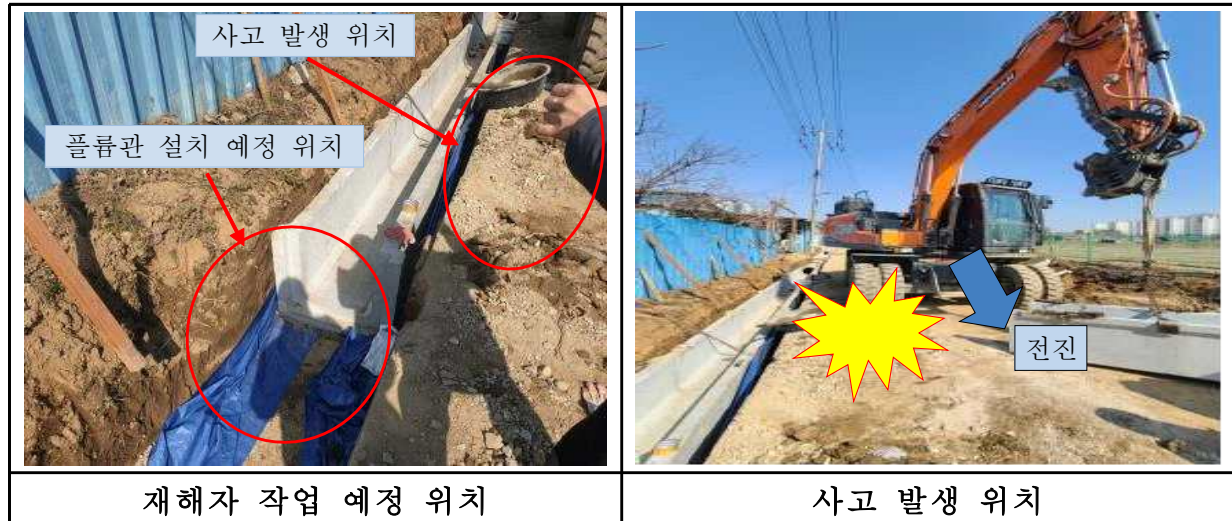
### 【참고 3】 재해 발생 위치 관련 사진

(09:10경) 재해자는 4번째 플룸관의 설치를 위해 굴착기 후방에서 굴착기 퀵커플러\* 후크에 플룸관을 매달아 준 후 굴착기의 우측면을 가로질러 플룸관 설치 장소로 이동하던 중, 상부회전체를 전방으로 선회한 후 전진하던 굴착기의 우측 앞바퀴에 깔려 사망한 재해임.

※ 동료작업자 2명은 용수로 내 수로관 설치 구간에서 허리를 숙인 채 3번째 플룸관의 수평을 맞추는 작업 도중, 비명소리를 듣고 굴착기 바퀴에 깔려 있는 재해자를 발견하였다고 함.

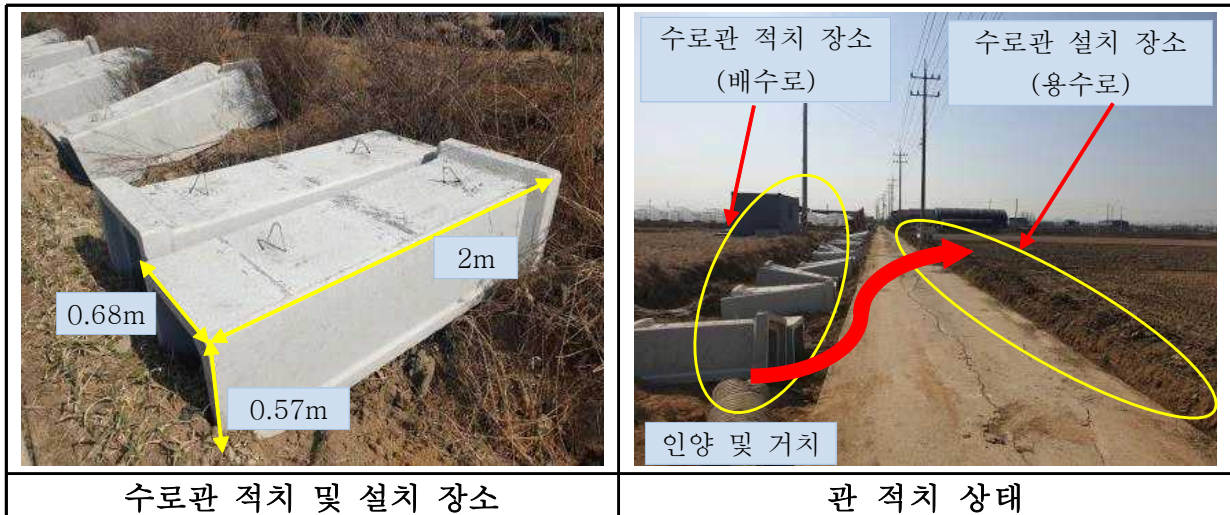
### 【참고 4】 수로관 적치 및 설치 위치 관련 사진

- 해당 현장의 경우 용수로 설치를 마친 후 배수로 설치를 진행할 예정으로,  
 - ‘23.02.27.(월) 작업의 편의성을 위해 용수로 반대편(배수로 설치 위치)에 용수관(플롭관  
 흡관 집수정)을 임시 적치하고 굴착기로 인양하여 용수로에 설치하였음.

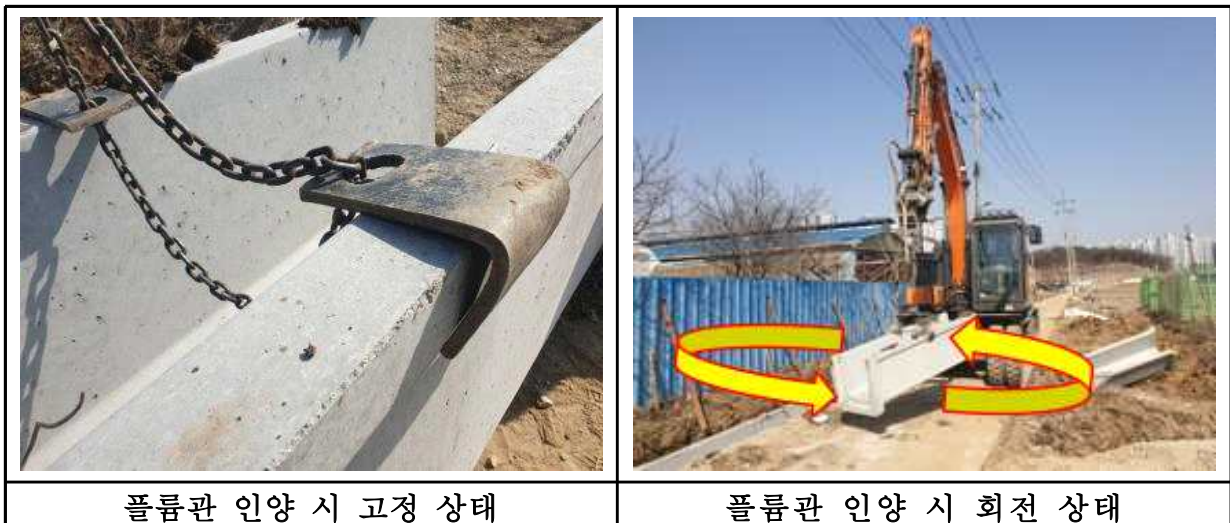
### 【참고 5】 플롭관 줄걸이 작업 관련 사진

- 플롭관의 줄걸이 작업은 다음과 같이 1줄 걸이로 인양함에 따라, 굴착기가 이동 시 플롭관이 회전하는 경우가 많아,  
 - 회전을 방지하기 위해 재해지는 플롭관을 손으로 잡고 굴착기와 함께 설치 위치로 이동하였다고 함.
- ※ 재해 당시 4번째 플롭관은 인양 시 회전하지 않아 재해자가 플롭관을 잡기 전, 굴착기가 작업위치로 먼저 이동하였고, 재해자는 뒤따라 작업위치로 이동한 것으로 추정됨.

- 사업주는 차량계 건설기계를 사용하는 작업, 중량물 취급 작업의 경우 굴착기의 운행경로, 작업방법과 중량물의 인양 방법, 작업자 작업지휘자 배치계획 등을 포함한 작업계획서를 각각 작성하고, 작업계획서의 내용을 근로자에게 주지시킨 후 계획에 따라 작업을 하도록 하여야 하나, 작업계획서를 작성하지 않음.

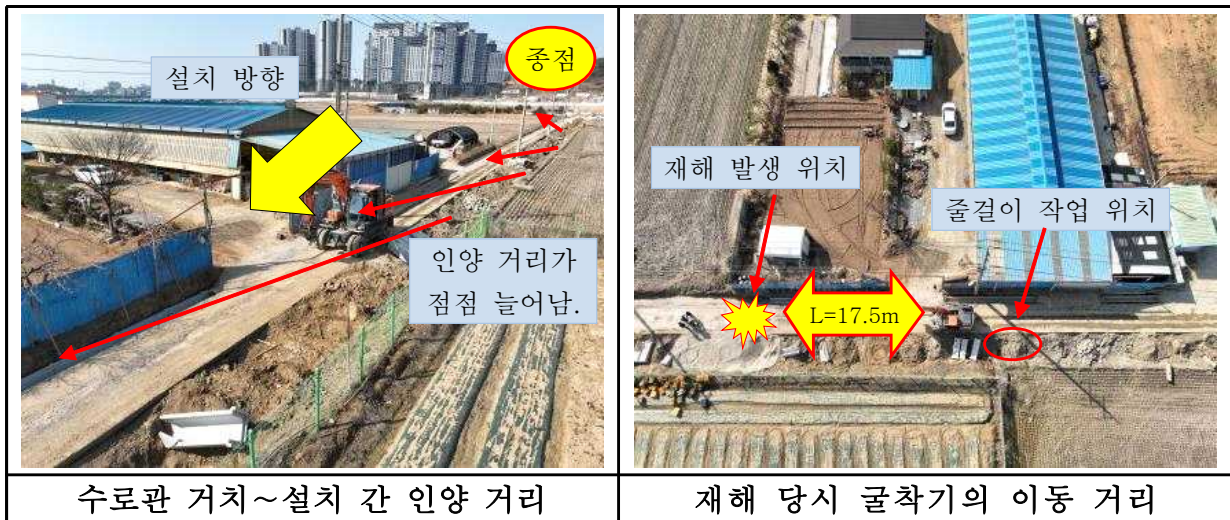
#### 【참고 6】 수로관 적치~설치 거리 관련 사진

- 용수로 설치는 종점 → 시점 방향으로 진행 하였고, 설치가 진행되는 과정에서 수로관 적치 장소와 설치장소의 거리가 멀어져 굴착기의 작업 동선(인양거리)이 점점 길어짐.
- 4번째 플룸관 설치위치는 자재 적치 장소에서 약 18m 떨어진 위치였으며, 굴착기는 플룸관을 매단 채 약 17.5m 이동한 위치에서 재해자와 충돌함.
- ※ 굴착기가 먼저 출발하였으나, 재해자가 플룸관 하역을 위해 굴착기를 추월하여 앞서가려던 중 충돌한 것으로 추정됨.

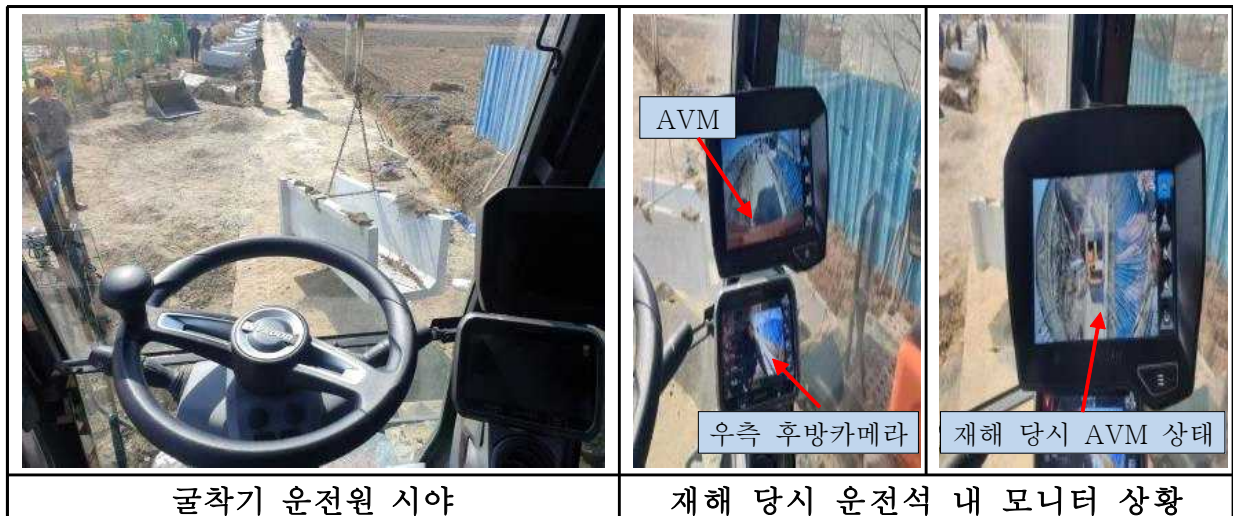
#### 【참고 7】 굴착기 운전석 내부 사진

- 굴착기 운전석 내부의 시야는 [참고 7 왼쪽]과 같으며, 운전석 내 운전대 우측에는 AVM(Around View Monitoring)과 우측 후방카메라가 설치되어 있었으나,
- AVM를 후방카메라로 설정\*한 상태로 작업을 진행하였음.

\* AVM 모니터는 어라운드 뷰, 후방, 우측면, 우측+후방, 후방 어라운드 뷰 5가지 설정이 가능함.

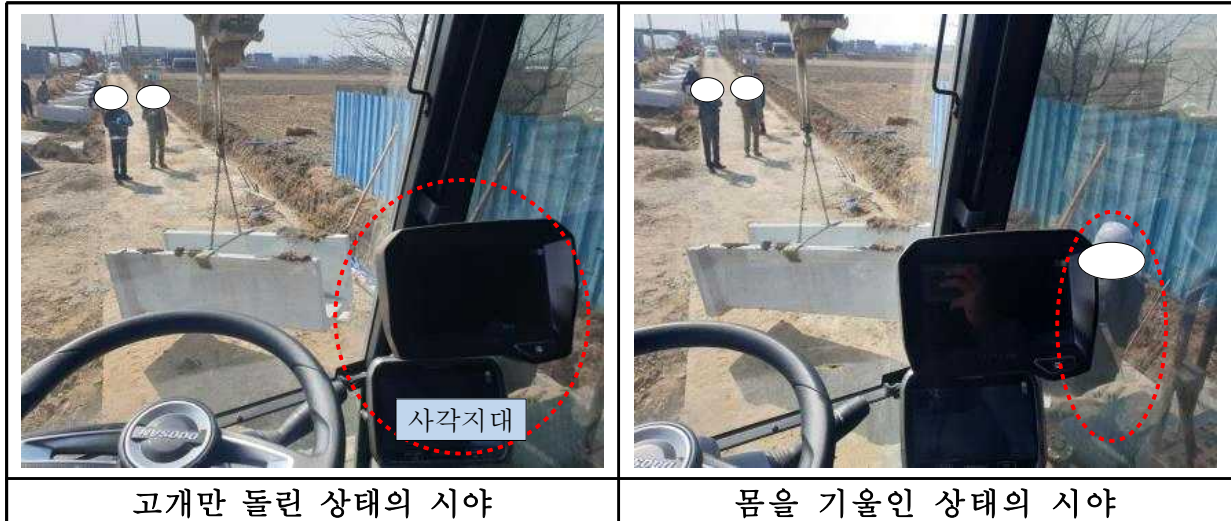
**【참고 8】 굴착기 운전석 내 사각지대 관련 사진**

- 굴착기 운전원의 시야에서 우측 전방은 상하 모니터로 인해 사각지대가 형성되어,
  - 운전석에 똑바로 앉은 상태에서 고개만 돌렸을 경우에는 사각지대의 시야확보가 되지 않고 [참고 8 좌측 사진]
  - 몸을 우측으로 기울인 상태에서 사각지대의 시야가 일부 확보됨.[참고 8 우측 사진]

- 사업주는 차량계 건설기계인 굴착기를 사용하여 작업을 하는 경우 운전 중인 굴착기에 접촉되어 근로자가 부딪칠 위험이 있는 장소에는 근로자 출입을 금지시키거나, 유도자를 배치하여 작업 유도에 따라 굴착기를 운전하여야 하나, 굴착기 작업 시 유도자를 배치하지 않음.

- 사업주는 차량계 건설기계인 굴착기를 사용하여 작업을 하는 경우 운전 중인 굴착기에 접촉되어 근로자가 부딪칠 위험이 있는 장소에는 근로자 출입을 금지시키거나, 유도자를 배치하여 작업 유도에 따라 굴착기를 운전하여야 함.

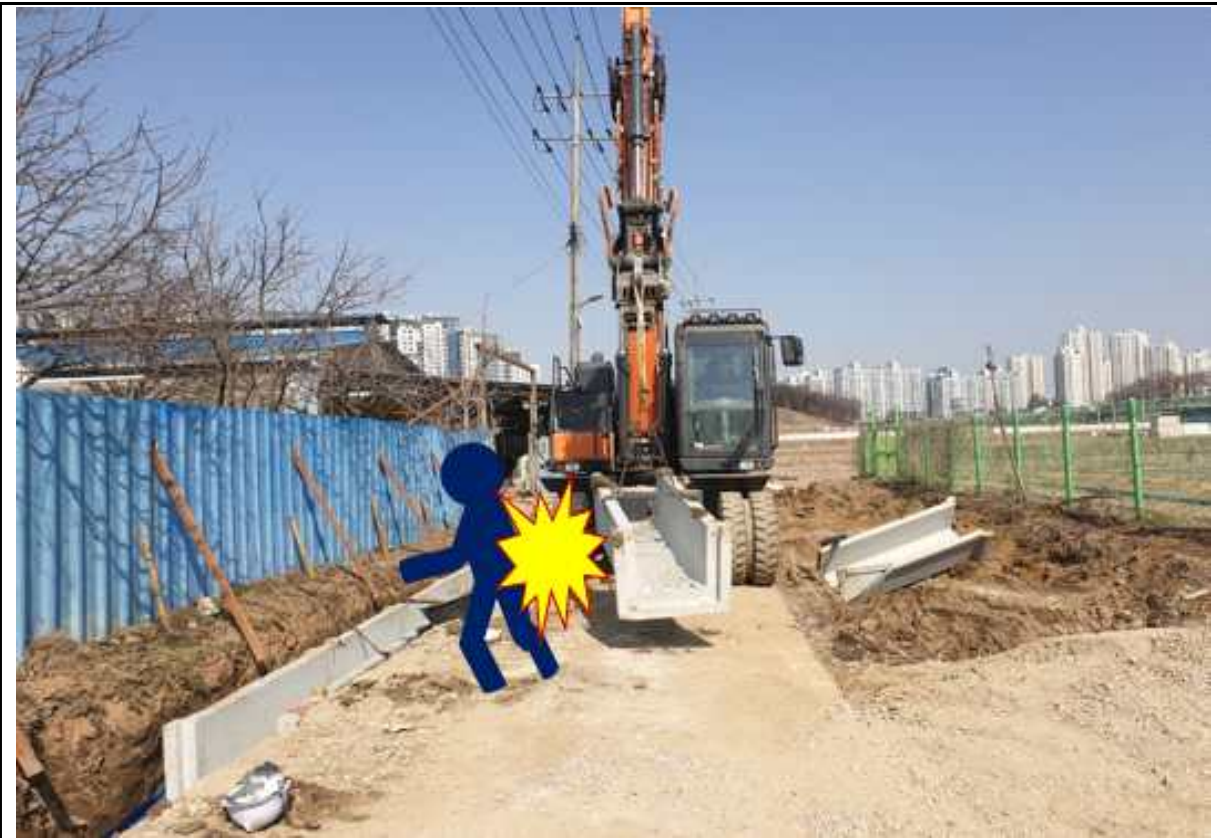
【참고 9】 재해 상황도

- 재해자는 굴착기의 퀵커플러에 4번째 플립관을 매단 후, 굴착기의 우측면으로 이동하여 전방 약 18m 떨어진 관로 부설 작업 위치로 걸어가던 중,
  - 플립관을 매단 채 작업위치로 이동하던 굴착기를 추월하여 앞서던 순간
  - 사각지대의 시야가 확보되지 않은 채 전진하던 굴착기의 우측 앞바퀴에 깔려 사망한 것으로 추정되는 재해임.
