## 재해원인조사 의견서

# 재해조사 의견서

- 2023.03.06.(월) 17:35경 서울 성북구 빌라 앞에서,
- 피해자(미화원, 남, 58세)가 재활용 수거물이 과적된 적재함 위에서,
- 동료 근로자가 던져주는 수거물을 받던 중,
- 몸의 균형을 잃고 바닥으로 떨어져(h≒2.5m) 치료 중, 2023.05.31.(수) 사망함.

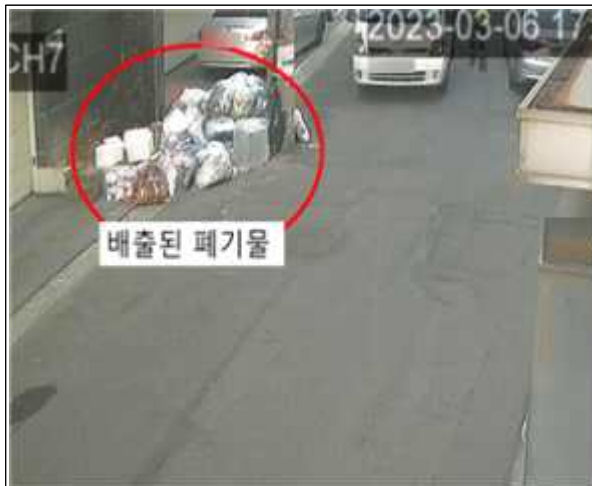
- 17:33경 피해자는 빌라 앞으로 걸어가면서 재활용 수거를 하였고, 동료작업자 C는 차량을 운전하고 누리마루 빌라 앞 재활용 수거물 배출 장소에 차량을 정차함.

【CCTV영상 #1】 수거물 배출 장소  
2023.03.06.17:33

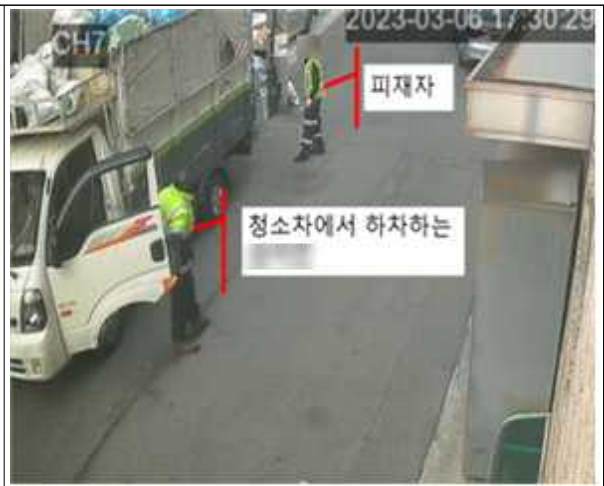
【CCTV영상 #2】 차량 정차후 하차하는 동료작업자 C  
2023.03.06.17:34

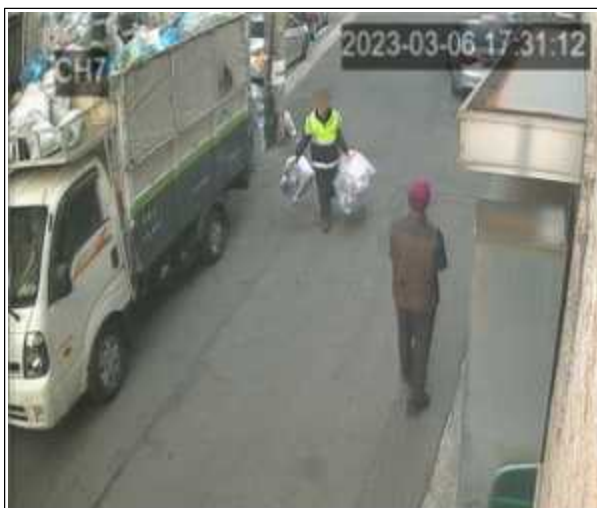
- 17:35:12 피해자는 적재함으로 올라가고, 동료작업자 C는 수거물 배출 장소에서 수거물을 양손으로 들고 와서 차량 적재함 상부로 던짐.
  - 피해자는 적재함에 쌓여있는 수거물을 떨어지지 않도록 정리
- 17:35:17 동료작업자 C가 수거물을 한손으로 던져 올렸으나, 적재함에서 수거물이 굴러 떨어짐.

【CCTV영상 #3】 수거물을 들고 오는 동료작업자 C  
2023.03.06.17:35:12

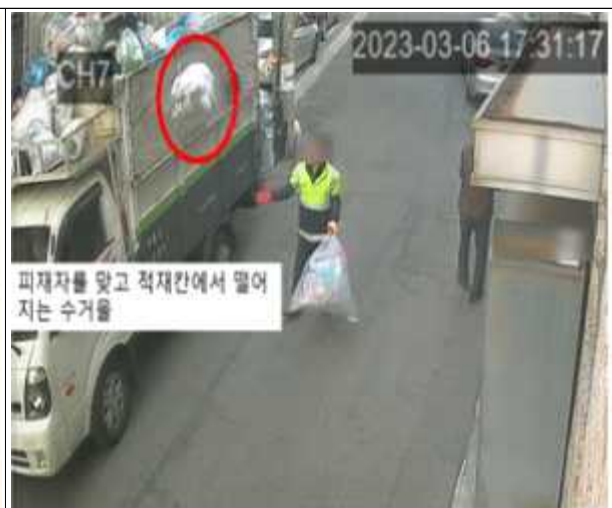
【CCTV영상 #4】 떨어지는 수거물  
2023.03.06.17:35:17

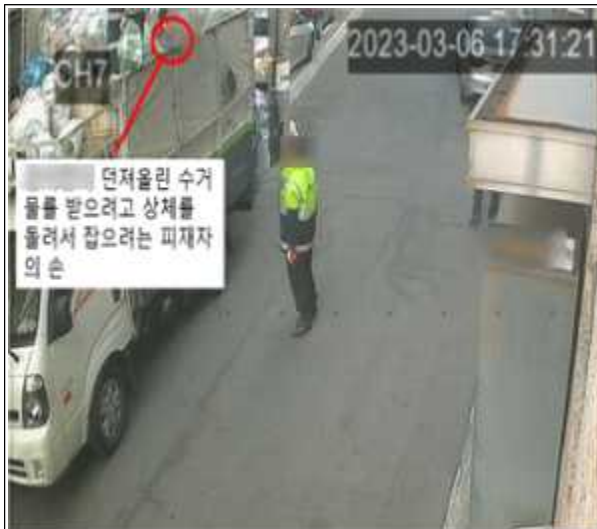
- 17:35:21 동료작업자 C가 떨어진 수거물을 바닥에서 주워 재차 화물 적재 함으로 던져 올림.

【CCTV영상 #5】 상체를 돌려 잡으려는 피해자  
2023.03.06.17:35:21

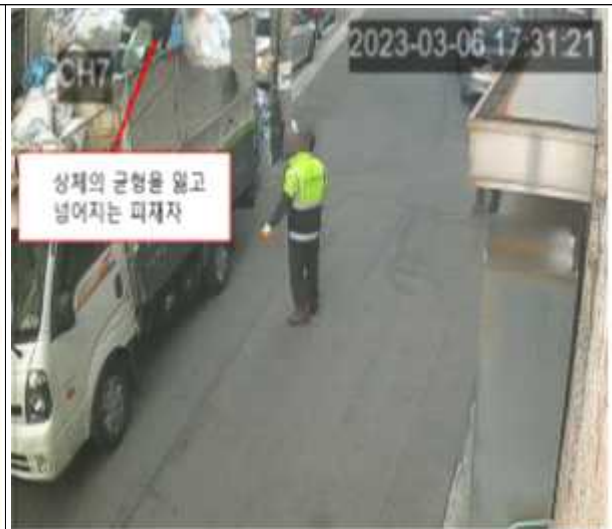
【CCTV영상 #6】 떨어지는 피해자와 수거물  
2023.03.06.17:35:21

- 17:35:22 동료작업자 C가 던져 올려주는 수거물을 받으려고 상체를 돌리던 피해자가 몸의 균형을 잃고 뒤로 넘어지면서 머리부터 바닥으로 떨어짐.

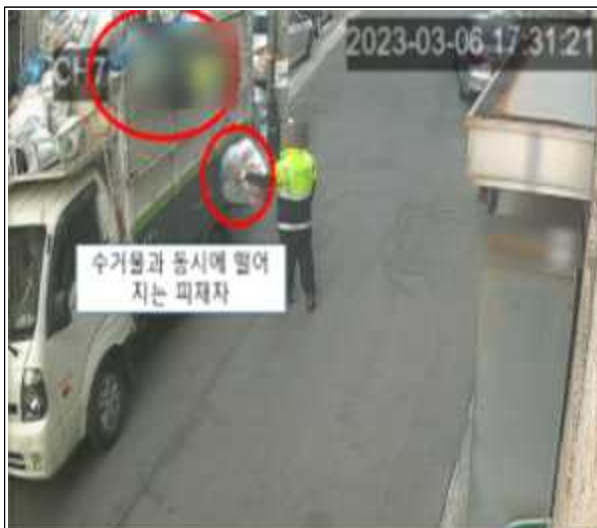
【CCTV영상 #7】 떨어지는 피해자  
2023.03.06.17:35:21

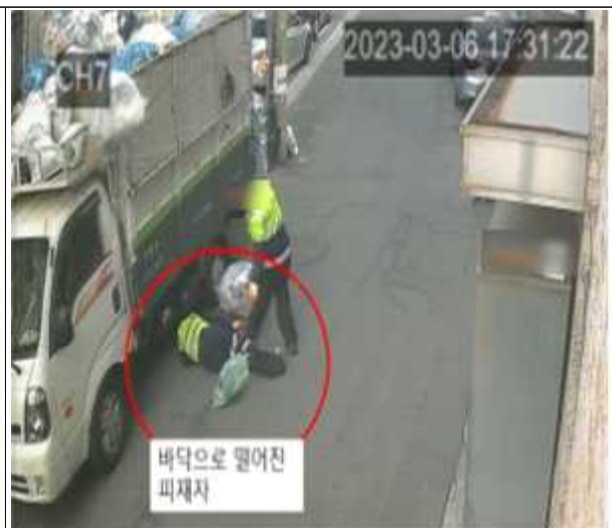
【CCTV영상 #8】 떨어진 후 엎드린 피해자  
2023.03.06.17:35:22

- 동료작업자 C가 119에 연락하여 피해자를 병원으로 후송하였으며, 병원  
에서 치료 중 23.05.31.(수) 16:19경 사망함.

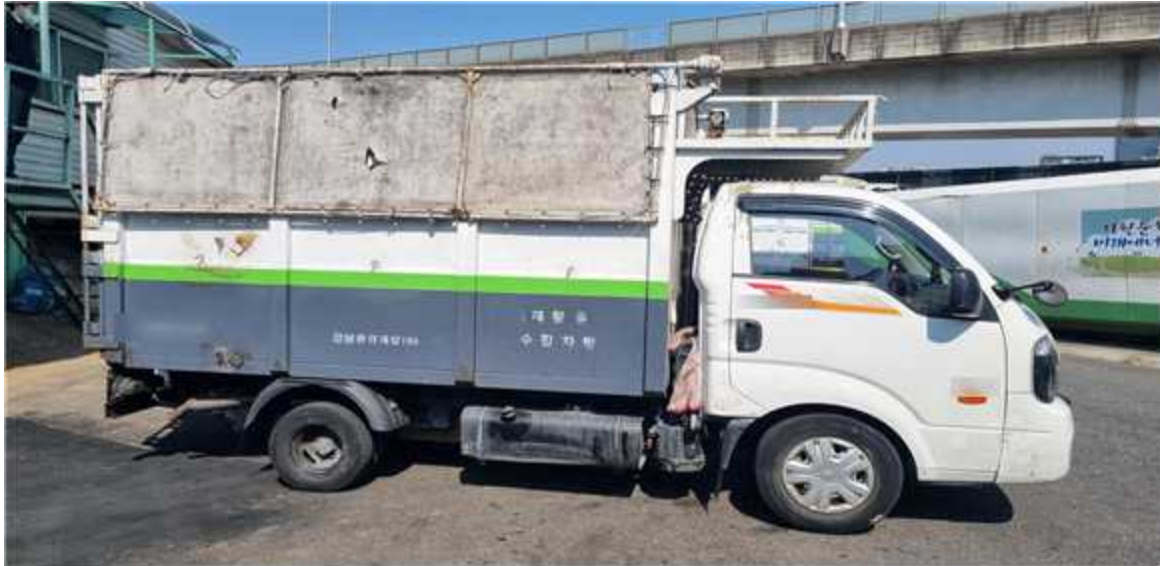
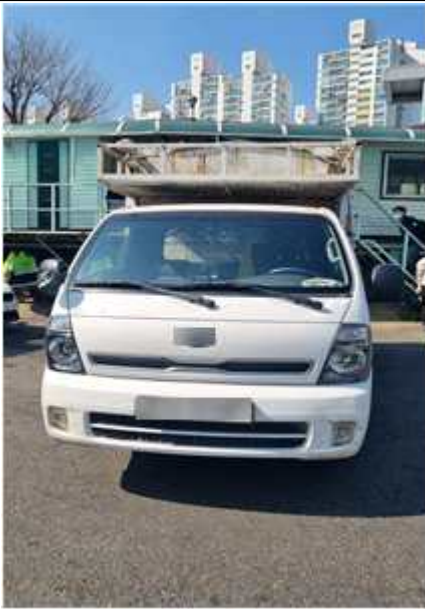
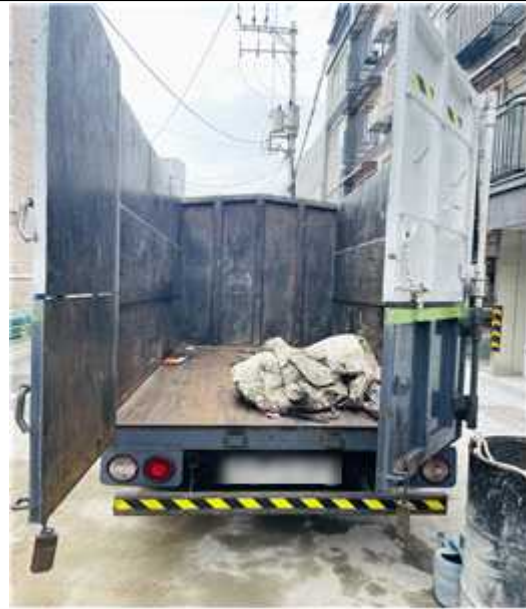
【사진 1】 사고 차량 제원

### 1) 기인물 : 차량 적재함

| 구분 | 조사 및 확인 내용 | 타당성 |
|---|---|---|
| 1. 기인물 | - 과적된 차량 적재함 상부 | - |

#### ○ 과적된 적재함 탑승 시 안전조치 철저

- 추락재해가 발생 할 수 있는 차량 적재함은 과적하지 않도록 하고, 안전 조치를 하지 않을 경우 환경공무관에 적재함 탑승을 제한해야함.

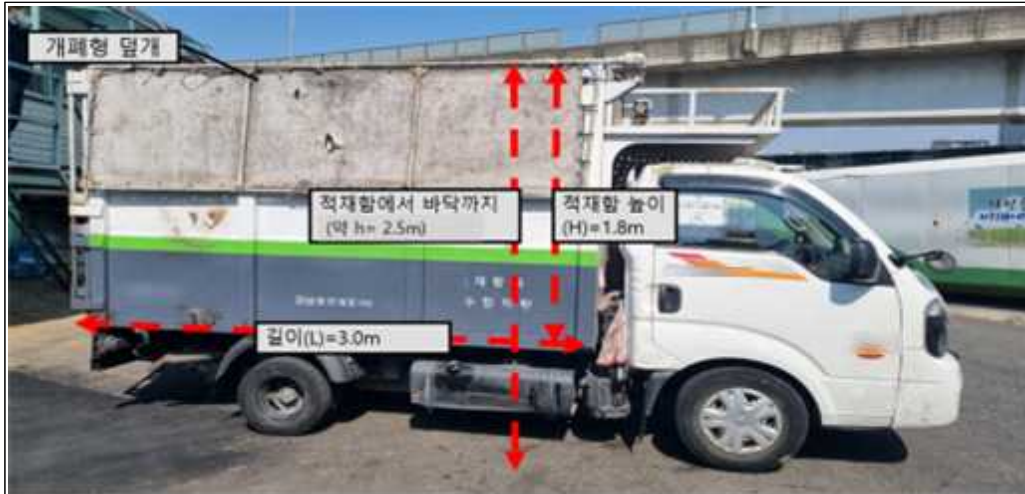
【사진 2】 피해자 추락 높이

- 피해자가 떨어진 적재함 상부부터 바닥까지의 높이는 약 2.5m로써,  
- 높이 2m이상은 안전조치가 필요한 추락위험장소에 해당됨.

| 구분 | 조사 및 확인 내용 | 타당성 |
|---|---|---|
| 2. 추락 높이 | - 적재함 상부부터 바닥까지 높이 (측정 약 $h \approx 2.5m$ ) | - |

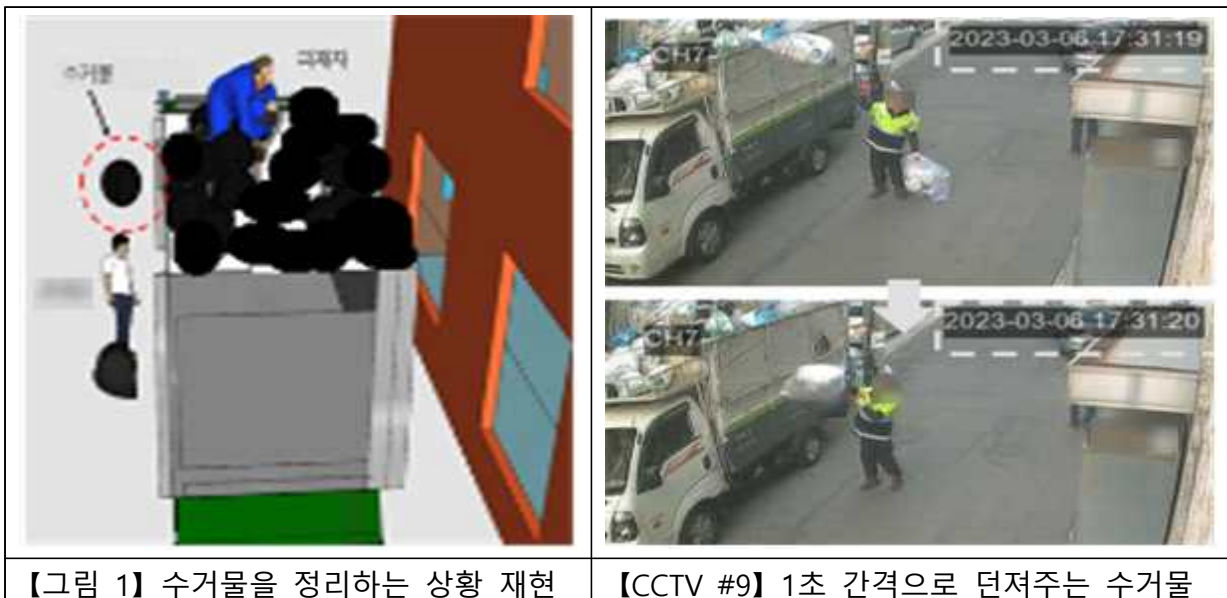
【그림 1】 수거물을 정리하는 상황 재현

- 떨어짐 위험이 있는 과적된 차량 적재함에 올라가 수거물 정리 및 동료작업자가 추가로 올려주는 수거물을 받아서 적재하는 작업 중 사고 발생함.
- 피해자의 작업위치가 수거물 과적 및 바닥이 균일하지 않은 불안정한 위치 및 몸의 중심을 유지하기가 어려운 위치였음.

【CCTV #9】 1초 간격으로 던져주는 수거물

| 구분 | 조사 및 확인 내용 | 타당성 |
|---|---|---|
| 3. 작업 방법 | - 과적된 적재함 상부에서 작업 | 부적정 |

#### ○ 과적된 차량에 적재함 탑승

- 과적된 차량에 안전조치 없이 탑승하여 추락재해가 발생할 수 있음에도 적재함 탑승을 제한하지 않음.
