# 재해원인조사 의견서

# 재해조사 의견서

2023. 3. 24.(금) 10시 23분 경 인천광역시 서구 소재 (주)대형케미칼 공장 내 천막동(정비장)에서 천장주행크레인을 이용하여 화물자동차에 적재된 압출기 하차작업 시

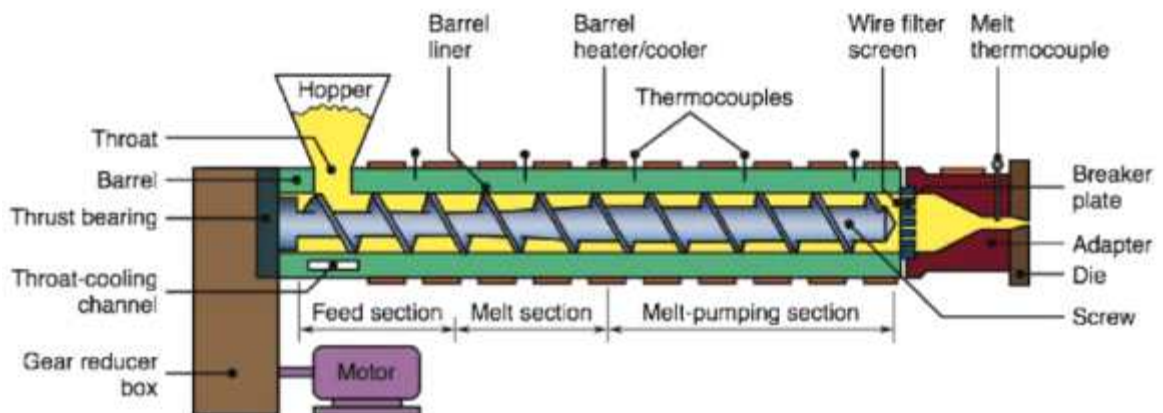
[그림 1] 압출기 구조

○ 주요 작업 · 공정은 폐플라스틱 등 원료 입고 및 분쇄 후 압출기에 투입하여 재생 플라스틱 펠릿을 제조하는 공정 등으로 분류됨 (표 1 참고)

- 재해는 압출기 수리를 위해 분해 후 설비 운반하는 과정에서 발생함

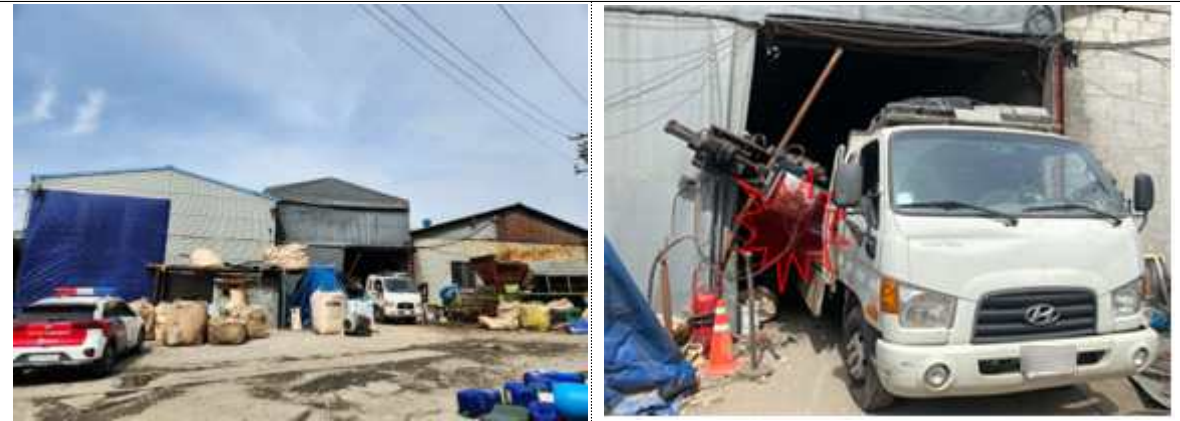
[사진 4] 재해발생현장

- (발생위치) 재해는 **(주)대형케미칼** 내 천막동(정비장) 입구에서 발생함
- (발생형태) 인양 중인 설비가 줄걸이에서 풀려 떨어지면서 재해자가 맞음

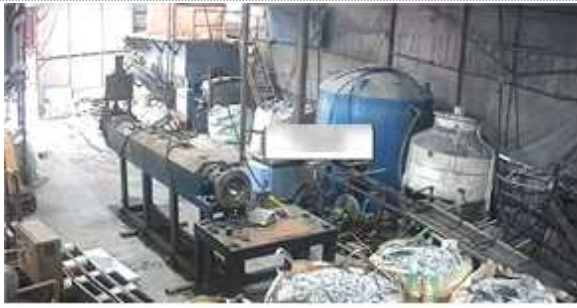
[10:11경] 작업자 D 압출기 상차를 위한 줄걸이 실시

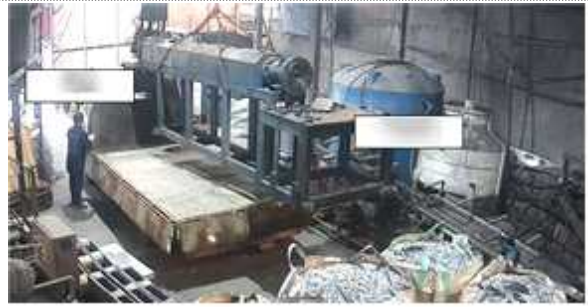
[10:17경] 총괄관리 C 작업자 D 작업자 E 압출기 상차작업 실시

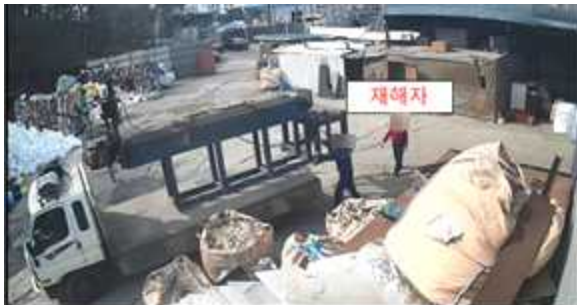
[10:19경] 재해자가 화물자동차를 보고 뒤쫓아감

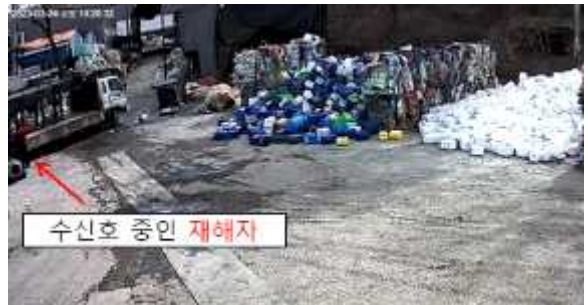
[10:20경] 재해자가 차량 후진 수신호를 함

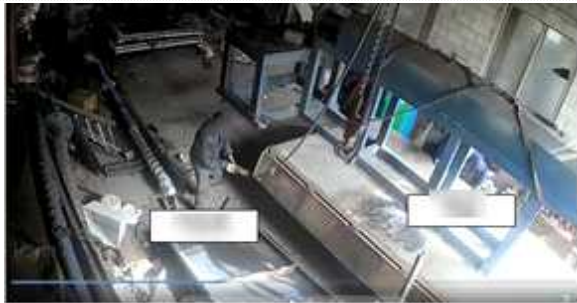
[10:21:28] 차량 진입 불가 작업자 D 작업자 E 줄걸이 작업 준비

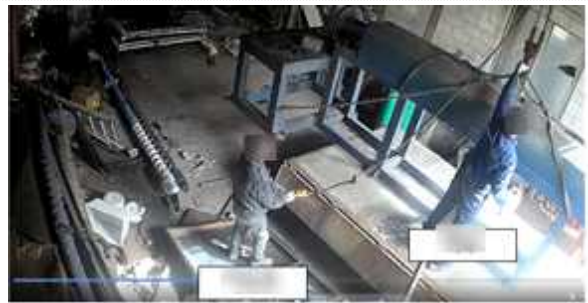
[10:21:55] 작업자 E이 천장주행크레인 후미 줄걸이 실시

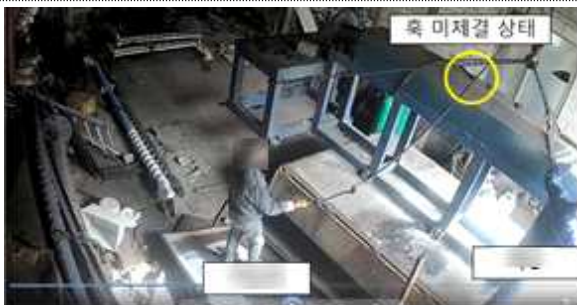
[10:22:02] 체인슬링 후미를 체결하지 않고 작업자 E 퇴장

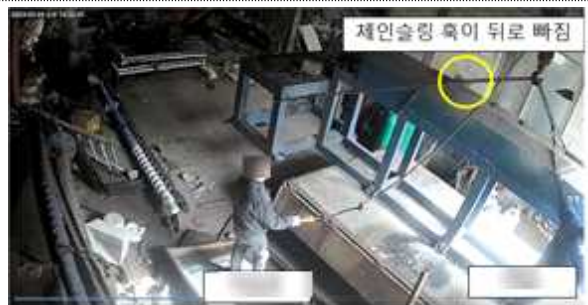
[10:22:03] 작업자 D가 천장주행크레인을 상승 조작하여 장력이 발생하자 체인슬링 후미 빠짐

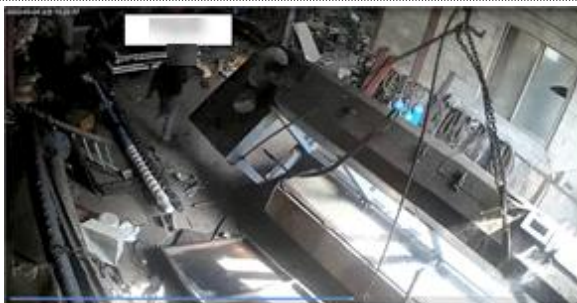
[10:22:57] 줄걸이가 풀리면서 압출기가 떨어지기 시작 <재해발생>

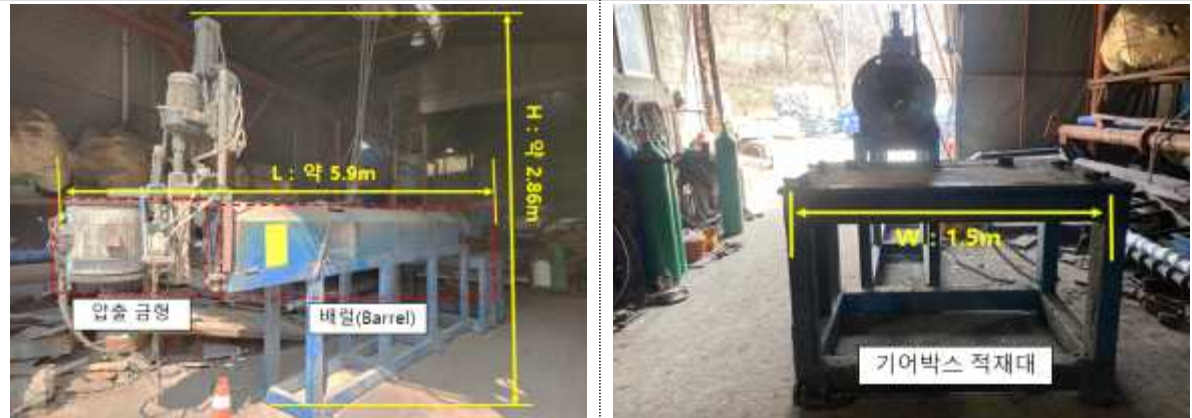
[사진 5] 압출기 제원

- 기인물은 화물자동차에 적재되어 있던 크기 약 L 5.9m×H 2.86m×W 1.5m(최대), 무게 약 2t의 압출기 부분품(배럴, 금형, 적재대 등)임 (이하 편의상 “압출기”)

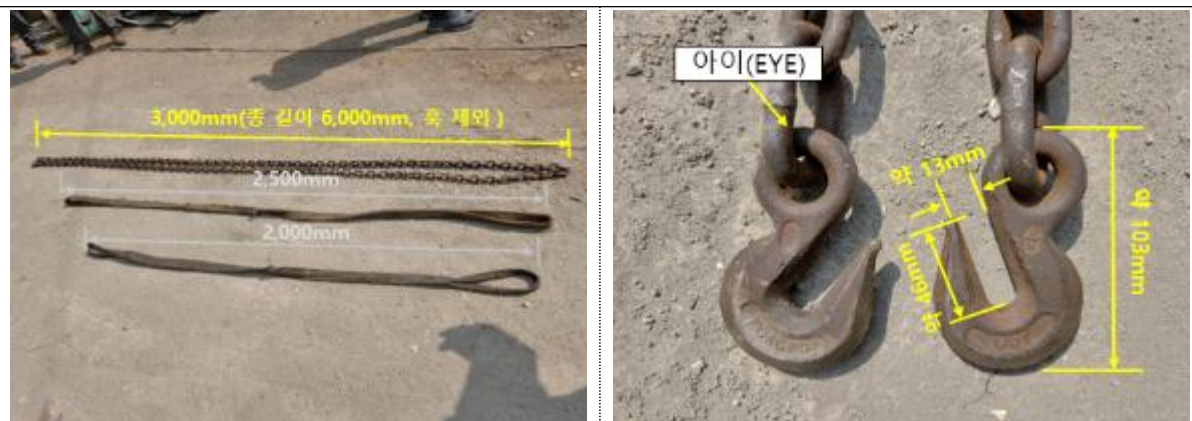
[사진 6] 작업에 사용된 줄걸이 용구(체인슬링, 혹 제원 등)

- (체인슬링) 체인슬링의 경우, 길이 6m 체인이며, 체인 양 끝에 혹 해지장치가 설치되지 않은 아이(EYE) 고리 형태의 그랩 혹<sup>1)</sup>으로 제작되었음
- (혹) 혹의 제원 및 상태 확인 결과, 혹 길이는 약 103cm이며, 입구 폭은 약 13mm이며, 깊이는 약 46mm이며, 심한 변형 및 파단된 흔적은 없음

- 줄걸이 작업 시 혹을 사용하는 줄걸이 용구의 경우, 혹 해지장치가 있는 혹이 달린 줄걸이 용구를 사용하여 혹 체결 후 이탈하거나 미끄러지지 않도록 조치하여야 함
- 체인슬링을 이용한 줄걸이 작업의 경우, 인양 중 화물의 흔들림 등으로 인한 슬링 이탈 방지를 위해 체인 양 끝에 마스터링크나 혹 해지장치가 달린 혹과 결합된 체인슬링을 사용하여야 함

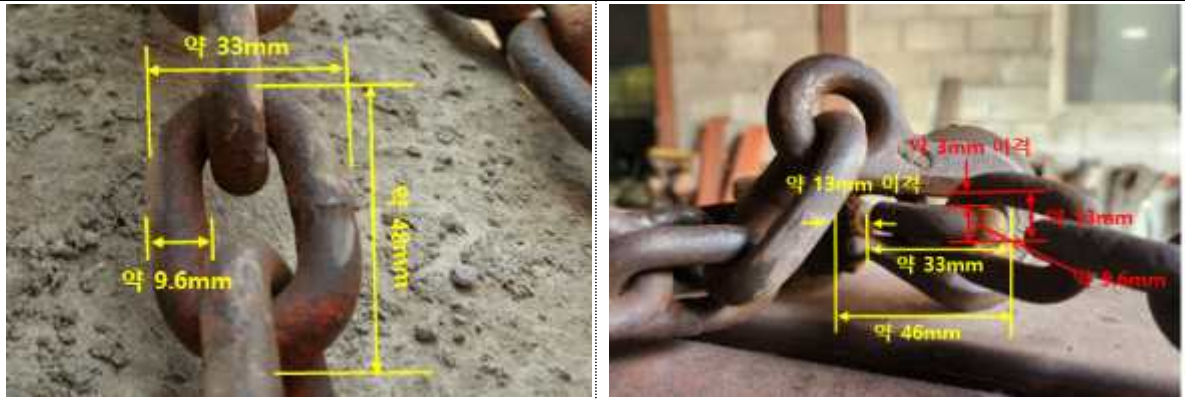
[사진 7] 작업에 사용된 줄걸이 용구(체인슬링 제원 등)

- (체인) 체인 1량의 길이는 약 48mm이며, 외면 폭은 약 33mm, 지름은 약 9.6mm로 심한 변형 및 파단된 흔적은 없음 (사진 7 참고)

- 그랩 후크를 체인에 초크걸이로 체결 시 후크 입구 폭(목 및 자리면)과 체인 폭(지름) 간 약 3mm 이격이 있으며, 후크 안쪽까지 완전 체결하였을 경우, 후크의 입구까지 약 13mm 이격이 있음

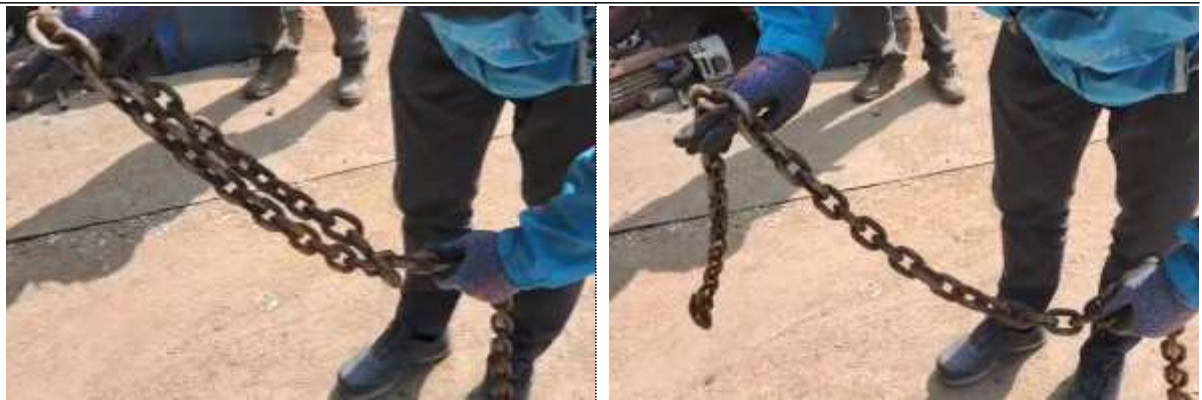
[사진 8] 후크 이탈 실험

- 후크와 체인 체결 시 결합 정도를 확인하기 위해 후크를 체인에 걸고 움직여 본 결과, [사진 8]과 같이 후크의 방향이 체인 아래에 위치할 경우, 쉽게 풀리는 것을 확인함

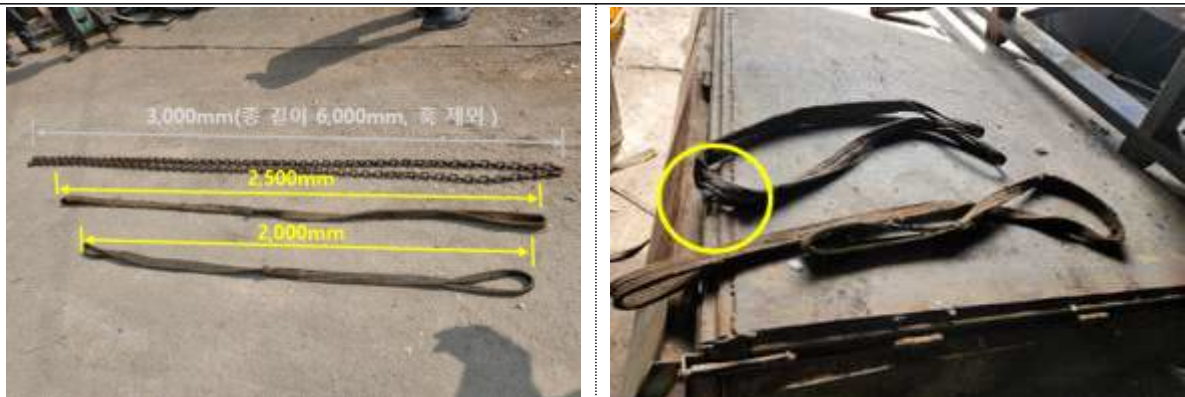
[사진 9] 작업에 사용된 줄걸이 용구(벨트슬링 제원 등)

- (벨트슬링) 벨트슬링은 길이 2,500mm, 2,000mm의 양 끝 고리형 벨트슬링이며, [사진 9]와 같이 벨트 중간이 훼손되었으나 파단된 흔적은 없음

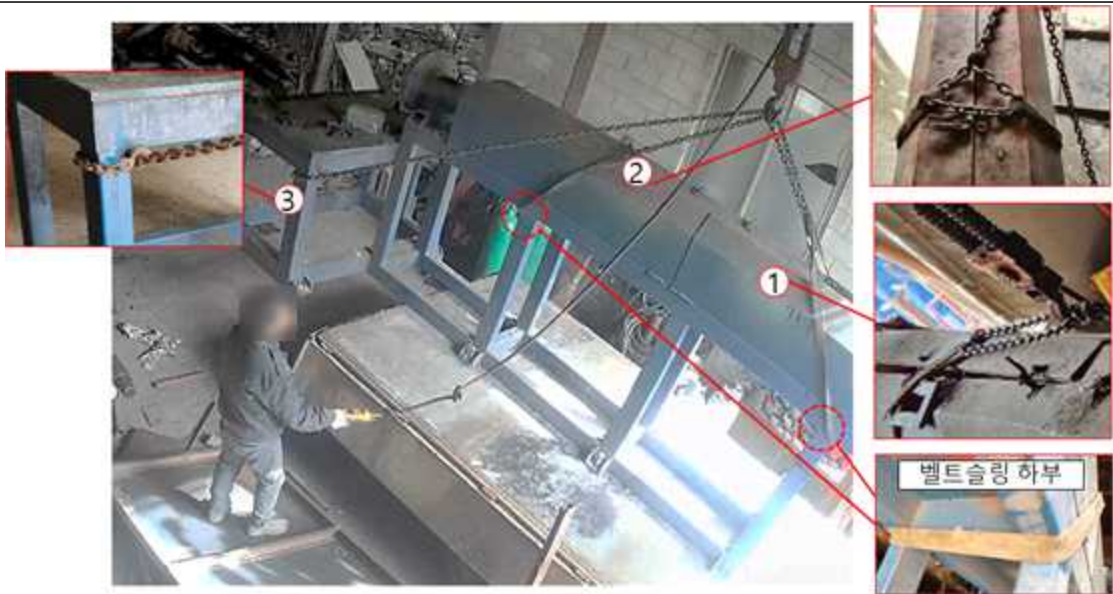
[사진 10] 재해 당시 줄걸이 상태

- (줄걸이 작업 방법) 압출기 인양을 위해 사용한 줄걸이 작업방법은 체인슬링 1줄을 주(Main) 줄로 사용하여 벨트슬링 2줄을 보조(Support) 줄로 사용하는 3줄걸이 방법으로 작업함

※ 벨트슬링 ①, ② : 바구니 걸이, 체인슬링 ③ : 초크걸이 (참고1 참고)

- (줄걸이 작업방법 적정성) (주대형케미칼에서 사용한 압출기 줄걸이 작업  
방법의 적정성을 검토하기 위해 KS B 6243 「호이스트용 체인 슬링」 KS  
B 1335 「훅」, KOSHA GUIDE G-134-2020 「체인 슬링 사용·점검 등에  
관한 기술지침」 등 줄걸이 방법에 대한 국가표준 및 지침 확인 결과,
- (슬링 줄 수의 선정) KS B 6243 「호이스트용 체인 슬링」의 4.1 체인슬링의  
종류 4.1.1 내용 중 “체인의 n줄 수에 따라 n줄 매달기로 한다” 고 명시  
되어 있으며,(그림 2 참고)
  - KOSHA GUIDE G-134-2020 「체인 슬링 사용·점검 등에 관한 기술지침」 상  
초크걸이 시 줄걸이가 미끄러지거나 이탈되지 않도 두 번 감기를 하고,  
비틀리거나 꼬인 채로 사용하지 말 것을 명시하고 있지만 (KOSHA GUIDE  
G-134-2020 참고)
  - (주대형케미칼은 6m 체인슬링 한 줄을 이용하여 3줄걸이 방식으로 사용하  
였으며, 비틀리거나 꼬인 상태로 크레인 हु에 줄걸이를 함  
또한, 초크걸이 시 한번 감기만을 하여 줄걸이가 미끄러지거나 이탈되는  
방지조치를 실시하지 않았으므로 부적절한 줄걸이 방법으로 판단됨

- 적합한 줄걸이 작업방법 관련 안정적인 인양에 필요한 줄 수(n)를 검토하여 n줄 구비 후 작업을 실시하여야 함
- 체인슬링을 이용한 줄걸이 작업의 경우, 체인 및 혹의 변형·손상 예방을 위하여 초크걸이와 같이 체인이 비틀리거나 꼬인 채로 사용하는 방법은 지양하여야 함

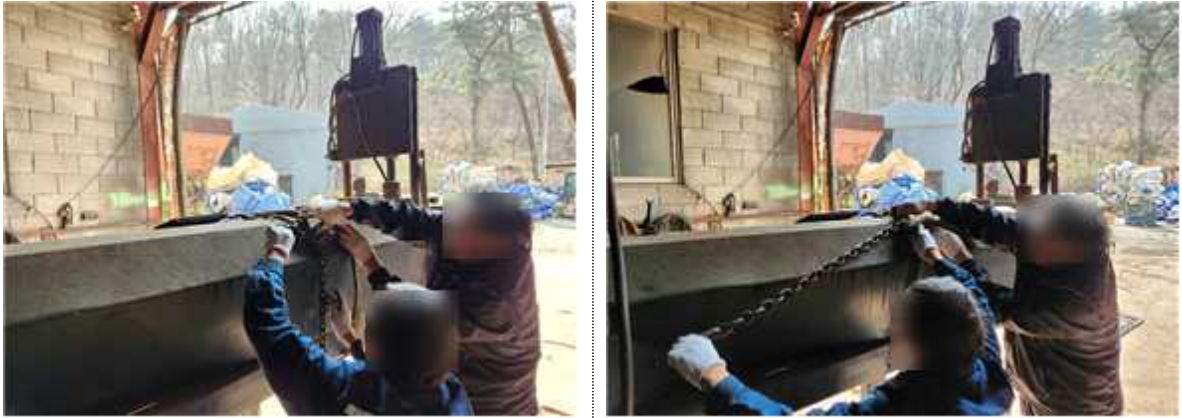
[사진 11] 줄걸이 작업 순서(1)

- 1) 압출기 [사진 10]의 ①지점에 벨트슬링을 바구니 결이 방식으로 줄걸이 후 벨트슬링 고리에 체인슬링을 통과시킴

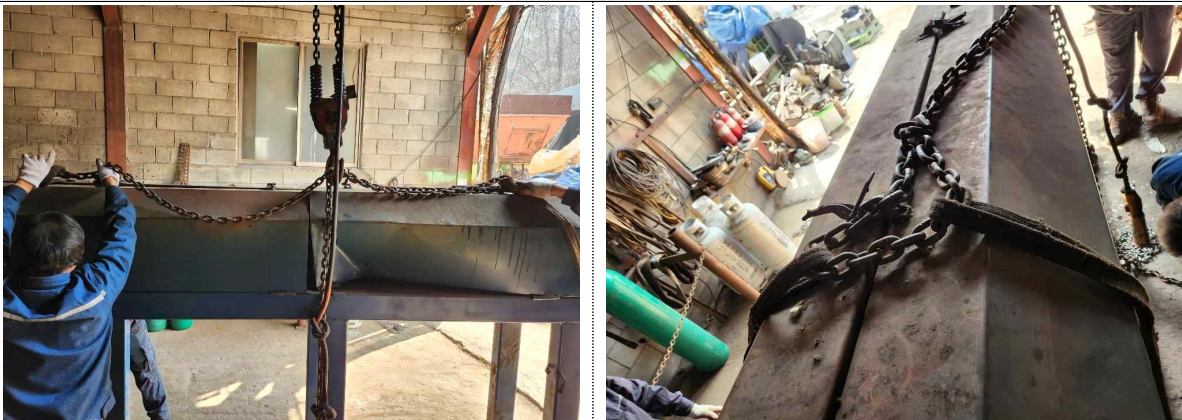
[사진 12] 줄걸이 작업 순서(2)

- 2) ①지점에 통과된 체인슬링은 이어 ②지점의 벨트슬링 양 고리를 통과시킨 후 체인슬링의 혹을 체인에 초크걸이하면서 마무리 함

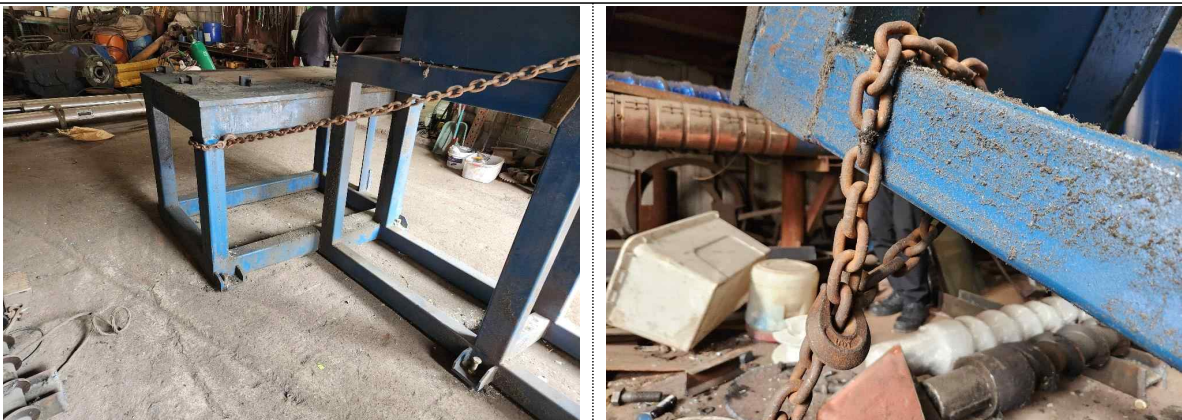
[사진 13] 줄걸이 작업 순서(3)

- 3) 반대쪽 체인슬링 끝을 ③지점의 기어박스 적재대 기둥에 초크걸이함

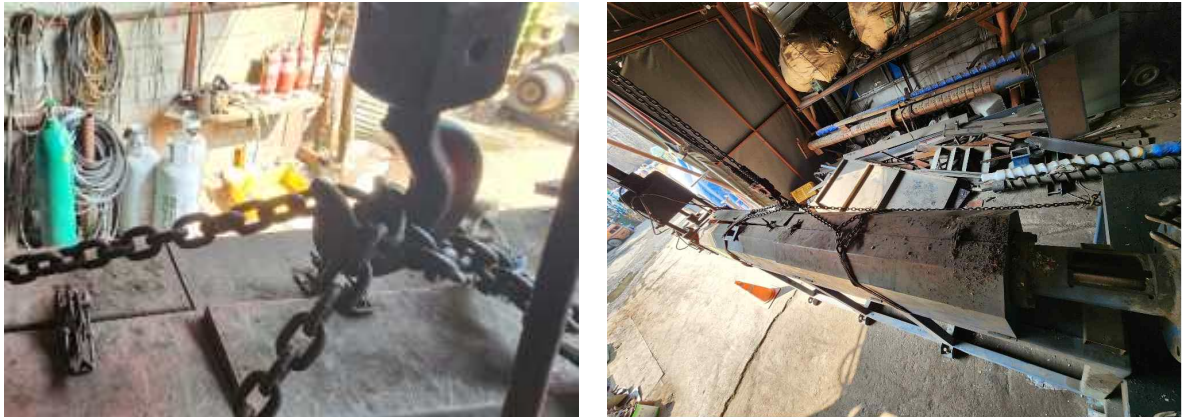
[사진 14] 줄걸이 작업 순서(4)

- 4) 마지막으로 체인슬링 중간을 X자로 꼬아서 꺾은 후 천장주행크레인 हु에  
걸고 인양함

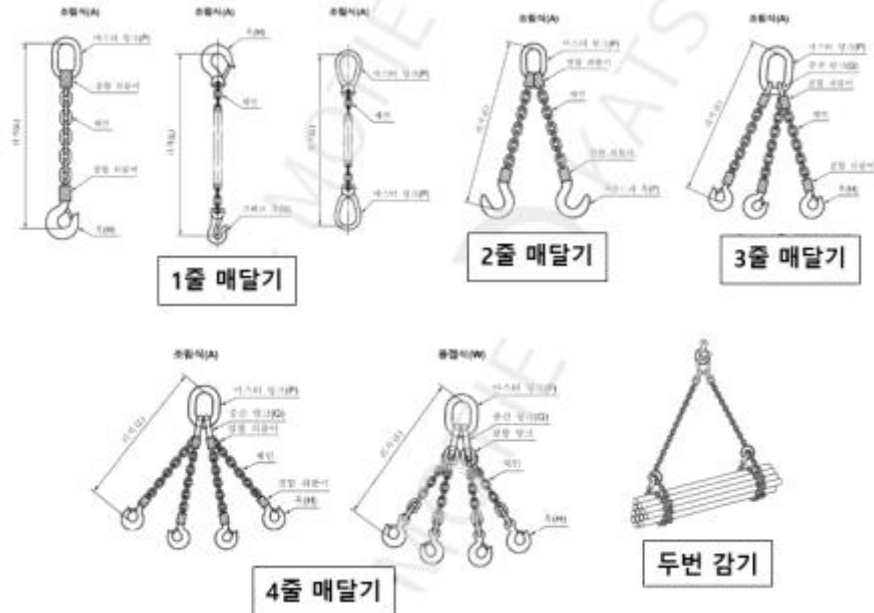
[그림 2] KS B 6243 「호이스트용 체인 슬링」 4.1 체인슬링의 종류(2)

**4.1.1 체인 슬링은 체인 양 끝에 마스터 링크 또는 훅 등을 결합한 것이며 체인의 줄수에 따라 1줄,  
2줄, 3줄 및 4줄 매달기로 한다(그림 1~그림 4 참조).**

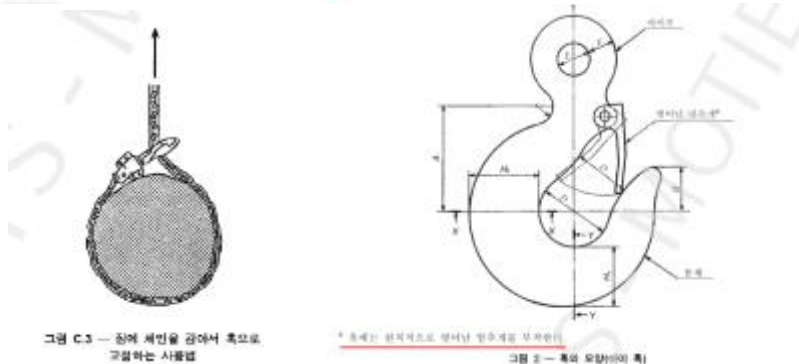
[그림 3] KS B 1335 「혹」 중 C.2.2 사용 방법

- (혹의 선정) KS B 1335 「혹」 상 혹에는 원칙적으로 혹 해지장치(벗어남 멈추개)를 부착하여야 하며, 혹의 손상 등을 방지하기 위하여 짐에 체인을 감아서 혹으로 고정하는 사용법(초크걸이) 및 혹 해지장치가 없는 상태에서 사용하지 말 것을 명시하고 있음(그림 3 참고)
- 그러나 재해 작업에 사용된 체인슬링은 체인의 끝에 혹 해지장치가 설치되지 않은 그랩 혹이 연결되었기 때문에 혹이 체인으로 부터 이탈되는 것을 방지하기 어려웠으며, 혹의 손상을 유발하는 초크걸이 방법을 사용함
- ※ **주대형케미칼**의 보유 중인 체인슬링 중 일부 혹은 변형되어 있음

그림 C.3 — 짐에 체인을 감아서 혹으로 고정하는 사용법

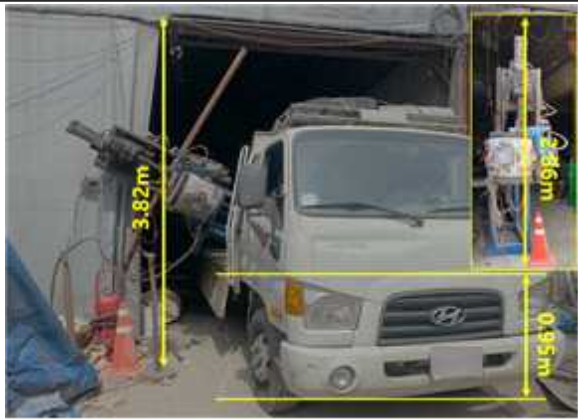
[사진 15] 천막동 입구 및 적재된 설비 높이

- 천막동 입구 높이는 약 3.82m인데 반해 화물자동차에 적재된 압출기 높이는 약 3.81m(차량 적재함 높이 95cm, 압출기 높이 2.86m)로 입구 상부와 적재된 압출기 간격 차가 크지 않기 때문에 입구 상부에 부딪힐 우려 등으로 인하여 설비가 적재된 상태에서 진입이 어려움(사진 15 참고)

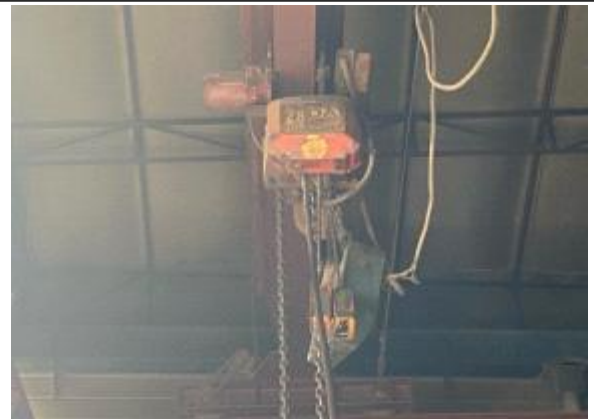
[사진 16] 2.8톤 천장주행크레인

- ㈜대형케미칼 작업자들은 화물자동차 진입을 멈추고, 천막동 입구에 설치된 2.8톤 천장주행크레인\*을 이용하여 하차 후 운반할 계획이었음

\* 천장주행크레인의 정격하중 2.8톤이고, 과부하 방지장치가 파손된 상태이며, 안전검사 미수검 상태임

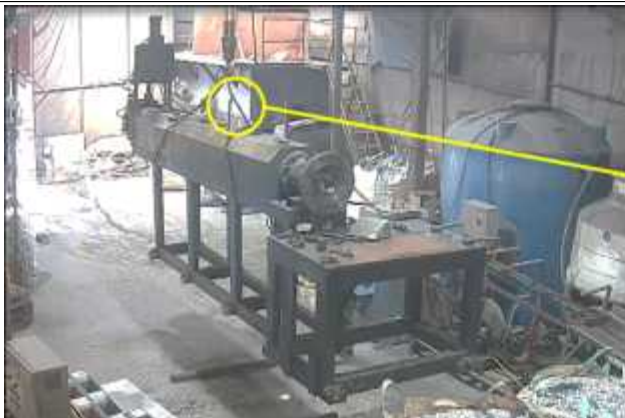
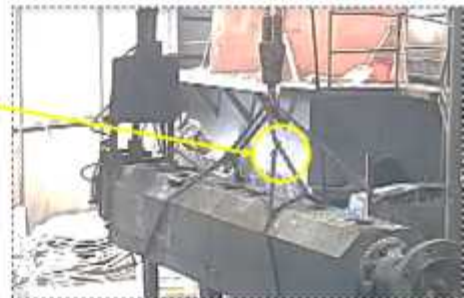
[사진 17] 10시 11분 경 상차 직전 혹 체결 상태

- (혹 체결 풀린 시점) CCTV 확인결과, 영상 10시 11분경 화물자동차에 압출기 상차 전 천장주행크레인으로 공중에 인양하고 있을 당시, 체인슬링 혹이 체결된 상태가 확인됨(사진 17 참고)

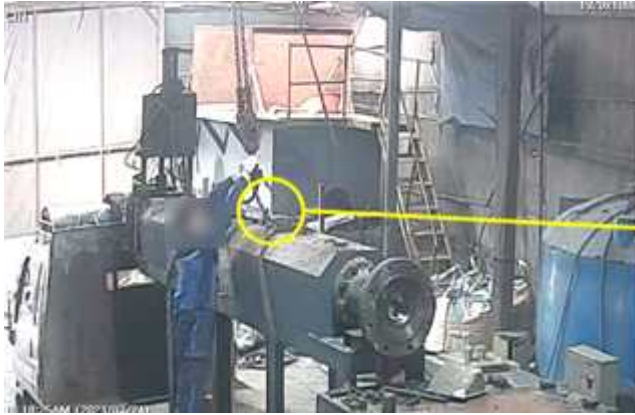
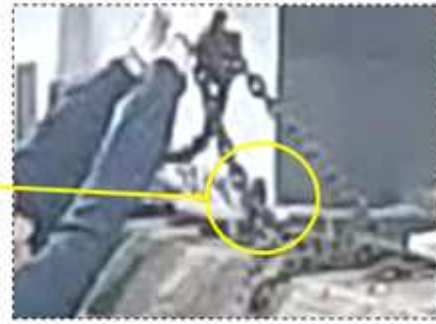
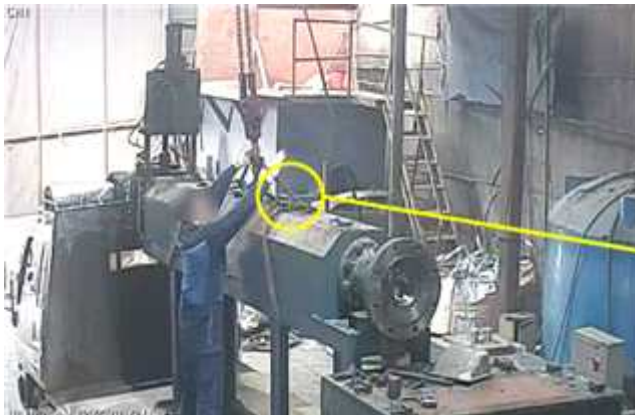
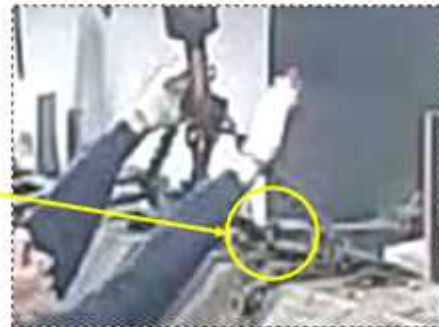
[사진 18] 11시 18분 26초경 체인슬링 훅이 체인에서 풀리는 장면(추정)

- 이후, 10시 18분 26초 경 작업자 D가 천장주행크레인을 조종하고, 작업자 E가 크레인 혹에 걸려 있던 체인슬링을 내려놓는 과정에서 체인슬링 혹이 체인에서 풀리는 것으로 추정되는 장면을 확인할 수 있음(사진 18 참고)

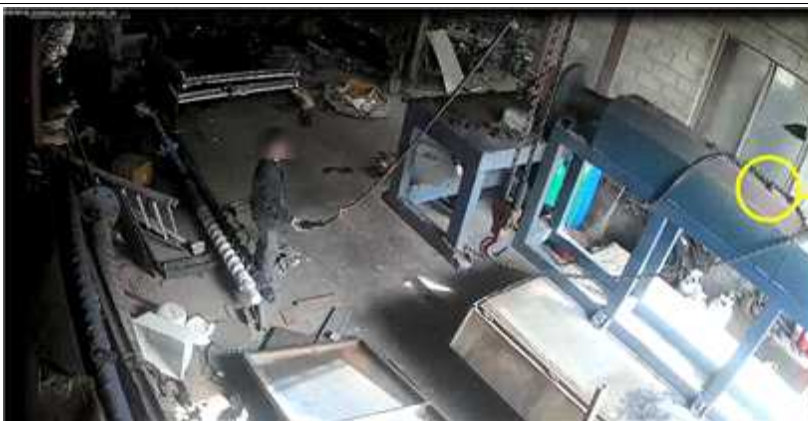
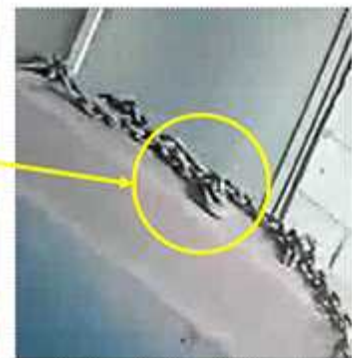
[사진 19] 10시 21 분 20초 경 압출기 천막동 반입 당시 훅 미체결 상태

- 상차 후 화물자동차가 생산동에서 천막동으로 압출기를 운반하는 과정 중 훅 체결 상태를 조작하는 행위는 확인할 수 없음
- CCTV 영상 중 10시 21분 20초 경 천막동으로 훅이 미체결된 상태에서 반입되고 있는 모습이 확인 가능함(사진 19 참고)

- 줄걸이 작업시작 전 및 작업 중 수시로 혹이 붙어 있는 슬링의 매달린 상태, 줄걸이 용구의 상태 확인·점검을 하여야 함

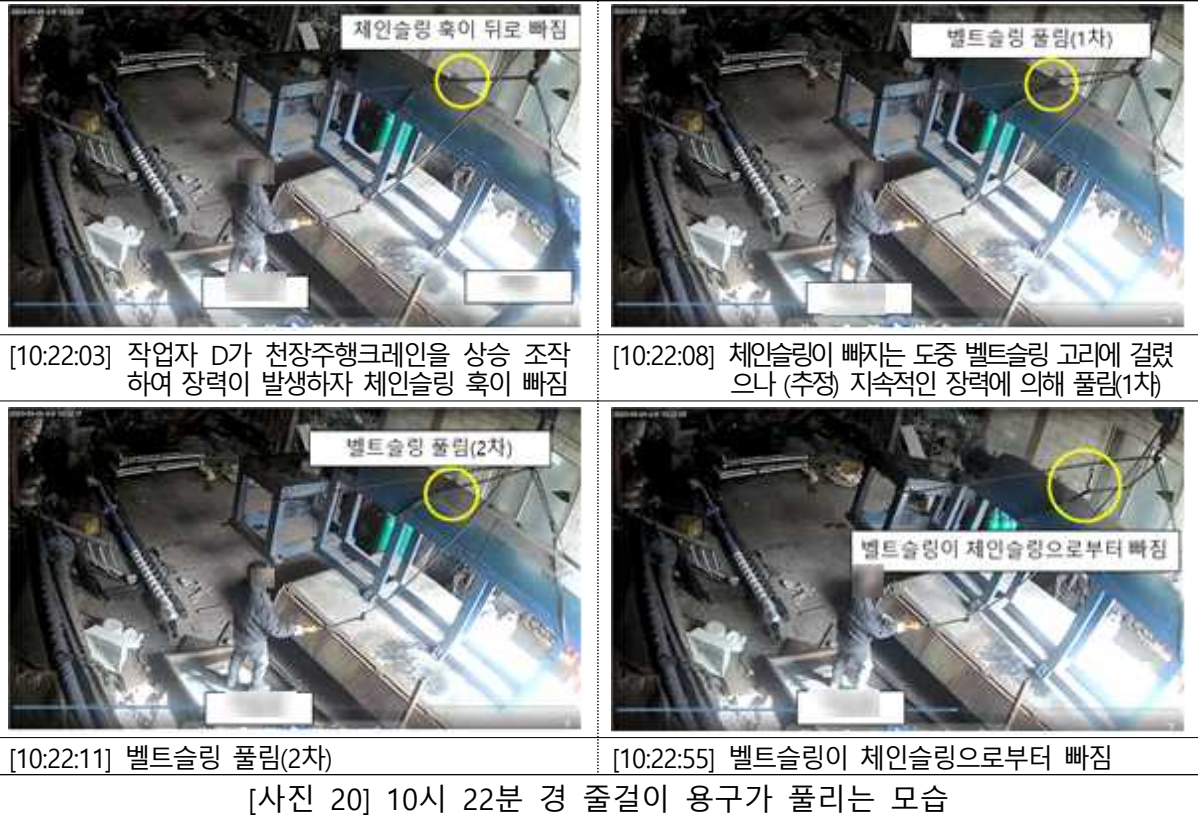
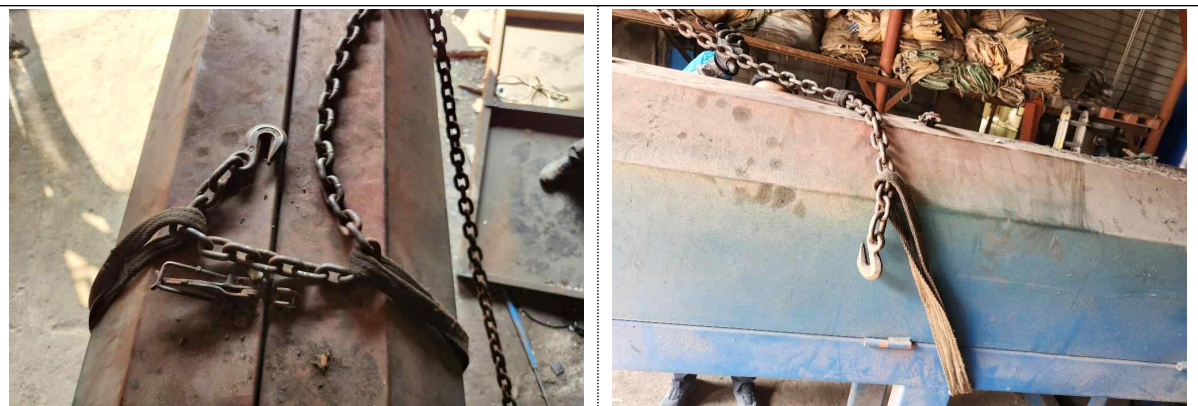
[사진 21] 혹 미체결 상태에서 체인슬링 장력 발생 시 모습 재연

- (훅 미체결 상태 인지 여부) 압출기 상차 후 천막동 내에서 인양작업 시 까지 체인슬링 훅의 체결상태를 확인·점검하는 행동은 확인할 수 없음
- 또한, CCTV 10시 22분 3초 경 압출기 인양작업 중 체인슬링 훅이 뒤로 빠지고, 8초, 11초 경 벨트슬링의 풀림현상이 두 차례 발생하였지만,

- 풀린 지점이 천장주행크레인을 조종 중인 작업자 D의 반대편 상부에 위치하고 있으며, 풀린 지점의 체인슬링에 일시적인 장력이 발생하고 있었기 때문에 작업자 D 등 당시 작업자들은 혹 미체결 상태를 인지하지 못함(사진 20-21 참고)
