## 재해원인조사 의견서

한국 산업 안전 보건공단

# 재해조사 의견서

○ 2023. 04. 17.(월) 12:10경 경기도 안산시 소재 한성켄 야적장에서 피재자가 경사로에 지게차를 정차하고, 경사로 하부에 위치한 목재 팔레트를 정리 하던 중 정차했던 지게차가 저절로 경사로를 타고 내려오면서 목재 팔레트 더미와 지게차 사이에 끼어 병원 입원 중 사망한 재해임.

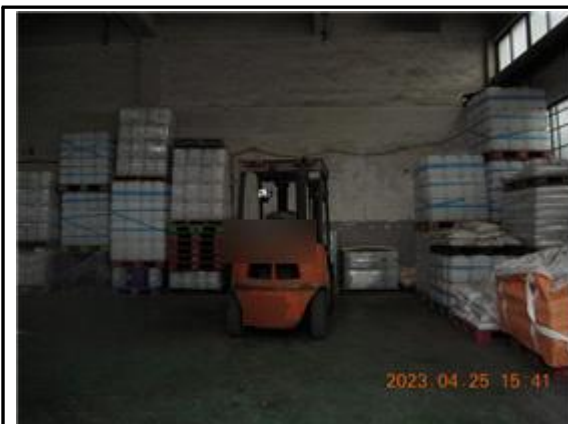
[사진 1] 사업장 창고 내부

- 한성켄은 차아염소산나트륨, 수산화나트륨, 암모니아 등 다양한 화학물질의 도·소매업을 영위하는 사업장임

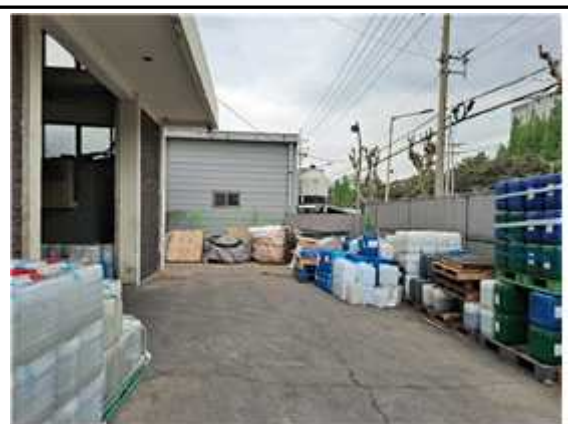
[사진 2] 야적장

- 팔레트 반출을 위해 야적장 팔레트 정리를 주1회 정도 주기적으로 실시

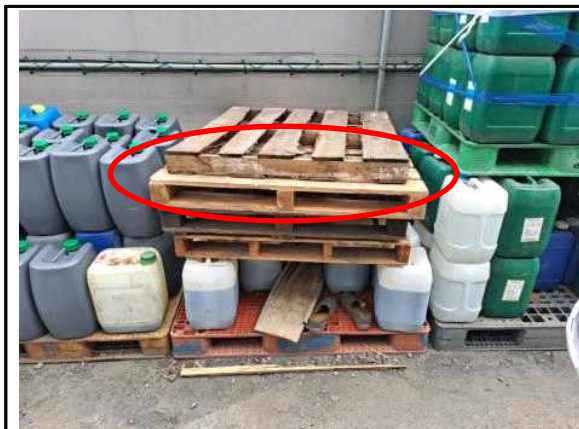
[사진 3] 방향이 상이하게 적재된 팔레트

- 사업장 창고에 위치한 공 팔레트의 별도 보관을 위해 지게차 포크에 끼운 채로 야적장으로 이동
- 창고 앞 경사로를 내려오는 도중 야적장에 기 적재된 일부 팔레트의 포크 삽입구 방향이 측면을 향해 있어 통상적인 방향과 상이함을 발견

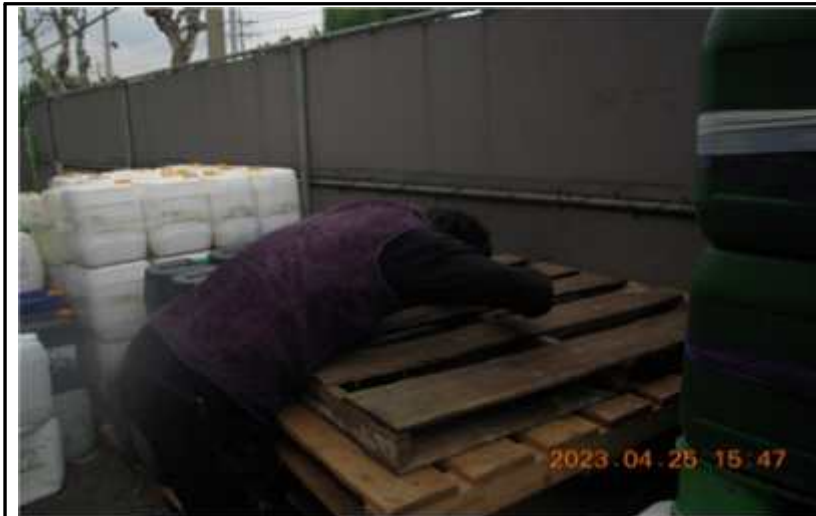
[사진 5] 최초 발견 당시 피해자의 상태 재현

- 해당 팔레트의 방향 조정을 위해 지게차를 경사로에 정차시킨 후 하차
- 팔레트 더미 앞에서 방향 조정을 하는 사이 정차해 있던 지게차가 경사로를 따라 내려와 피재자가 팔레트 더미와 지게차 사이 끼임

- 지게차 운전위치 이탈 시의 안전조치 미흡
  - 지게차 운전위치에서 이탈하면서 원동기를 정지시키고 브레이크를 체결하며 시동키를 분리하는 등 지게차의 갑작스런 주행을 방지하기 위한 안전조치를 하여야 하나, 이에 대한 확실한 조치 없이 운전위치에서 이탈
- 지게차 운행경로 설정 등이 포함된 작업계획서 작성.이행 부재
  - 지게차 작업시 근로자 위험 방지를 위해 운행경로 및 작업방법, 해당 작업에 대한 위험방지 대책 등을 포함한 작업계획서를 작성하고 그 계획에 따라 작업을 실시하여야 하나 작업계획서를 작성하지 않고 현장 상황에 대한 고려 없이 작업 실시
- 위험상황을 통제할 수 있는 작업지휘자 미지정
  - 지게차 운반 작업을 실시할 경우 위험 방지를 위해 작업지휘자를 지정하고 작업계획서에 따라 해당 작업을 지휘하도록 하여야 하나 작업지휘자 및 유도자 배치 없이 운전자 단독으로 작업 실시

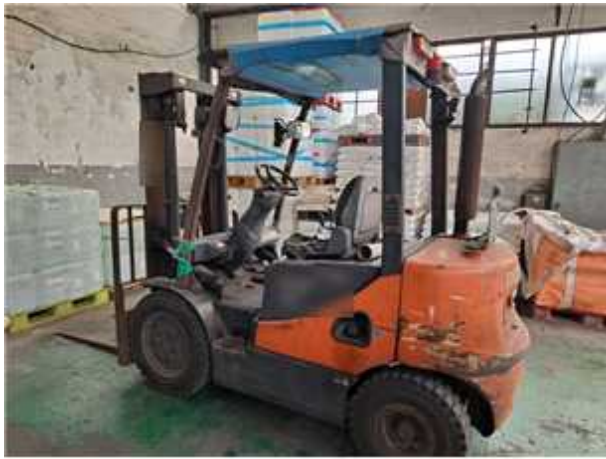
[사진 6] 재해발생 기인물

- 차량번호 :
- 제 조 사 :
- 모 델 :
- 최대적재하중 : 2,500 kg
- 총 중 량 : 3,950 kg

- 안전장치 및 주행장치 확인 결과 이상 없음
  - 안전장치 : 헤드가드, 백레스트, 전조등, 후미등, 방향지시등, 안전띠 등
  - 주행장치 : 가속페달, 풋브레이크, 주차브레이크, 변속레버 등

- 경사로에서 지게차를 정지시킬 경우에는 갑작스런 주행을 방지하기 위해 원동기를 정지시키고 주차브레이크를 체결한 뒤 시동키를 분리하고 추가로 고임목을 설치하는 등의 이탈방지 조치 실시

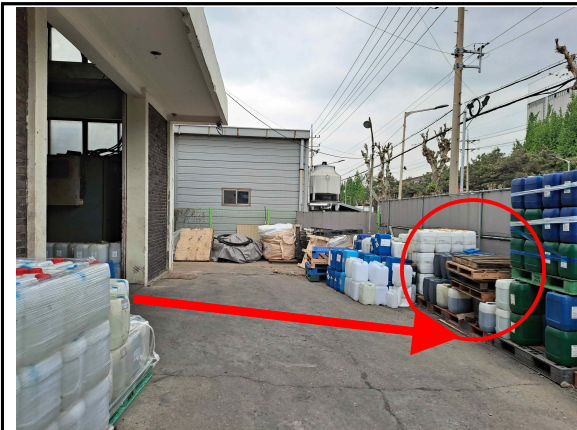
[사진 7] 지게차 경로 1

○ 창고 앞 경사로는 콘크리트 포장 형태의 경사로로서, 지게차 정차 위치에서 재해발생 장소까지 거리는 약 3.6m로 추정됨(경사 약 9.5°)

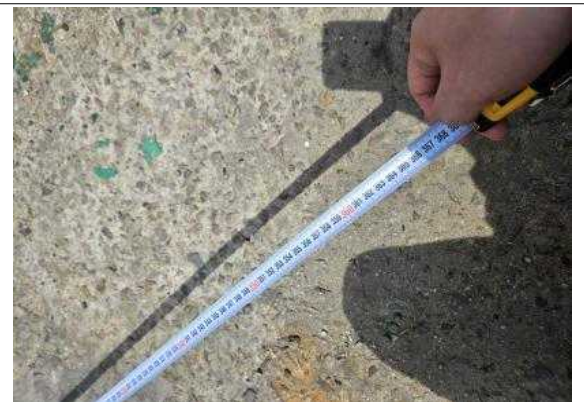
[사진 10] 재해발생 거리 측정

※ 피해자가 최초 발견된 상태의 상황이 될 수 있는 거리와 지게차의 경사로 이동조건을 추정하여 약 10회 정도 재현한 결과
