# 재해원인조사 의견서

# 재해조사 의견서

2023. 4. 19(수) 07:59분경 경기도 시흥시 아파트 102동 6층 다용도실 안쪽에서 근로자 2명은 창문을 떼는 작업을 하고, 재해자는 실외의 이삿짐운반용 리프트 운반구에 올라서서 창문 떼는 것을 도와주다가 지상의 화단으로 떨어져(높이 약 14.3m) 당일 사망한 재해임.

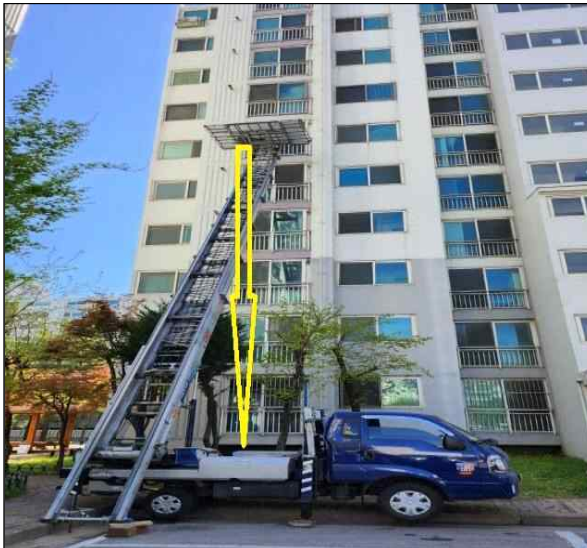
[사진1] 사고현장 전경(지상 높이 약 14.3m)

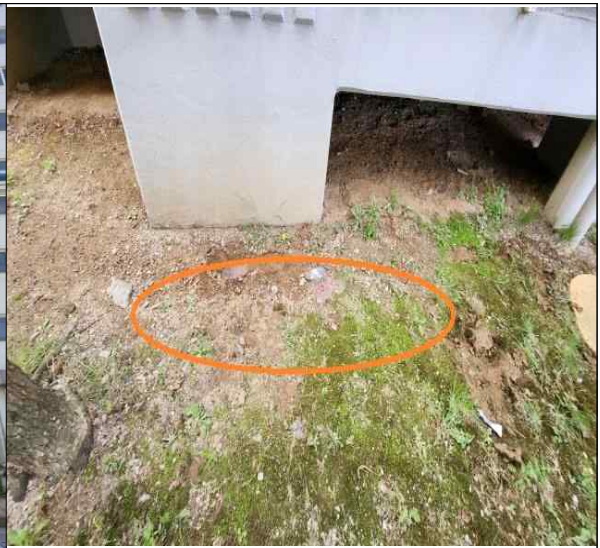
[사진2] 재해자가 떨어진 위치(지상 화단)

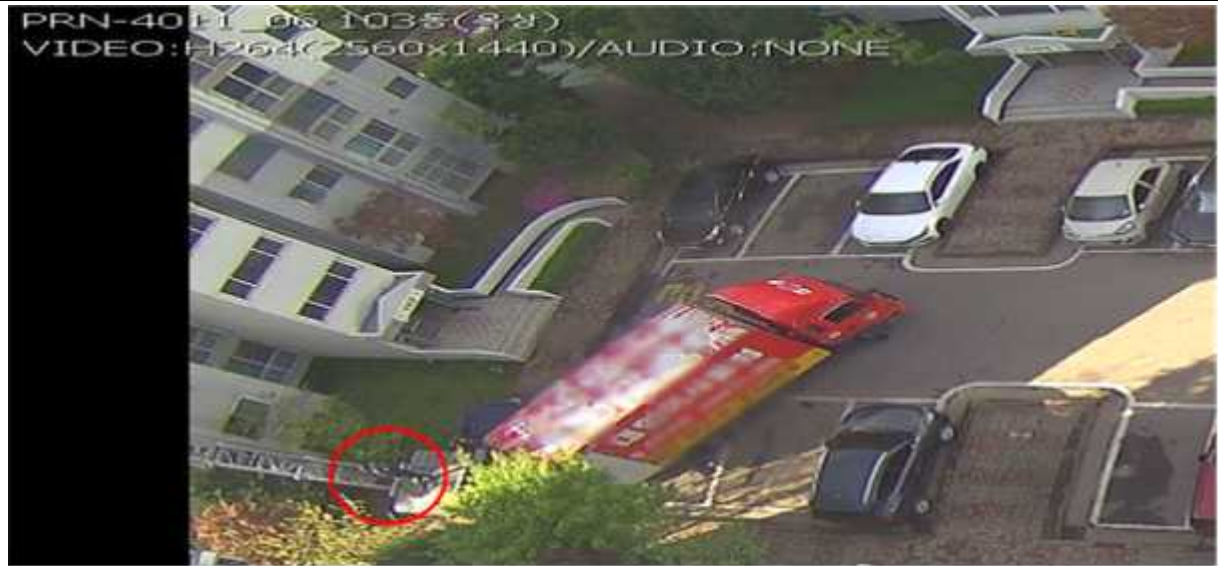
- 7:32경 : 재해자 A를 포함한 근로자 5명이 작업장소에 도착하여, 재해자는 리프트 설치, 나머지 인원은 이삿짐 운반용 자재(박스, 바구니 등)를 세대 내부로 운반시작
- 7:55경 : 이삿짐을 내리는데 리프트 사용이 가능하도록 다용도실 안쪽에서 창문의 탈거작업 시작(동료작업자 C, D)
- 7:57경 : 재해자는 작업 세대의 베란다 난간에 리프트의 붐을 뺏어서 설치한 후, 운반구에 탑승하여 6층으로 올라감[사진3 참조]
- 7:59경 : 창문의 탈거작업이 제대로 진행되지 않자, 재해자는 리프트 운반구에서 드라이버를 이용하여 탈거작업을 도왔고, 탈거한 창문을 실내근로자(동료작업자 C, D)가 내부로 옮기고 있던 중, 외부 운반구에 있던 재해자가 지상으로 추락함
- 08:01 : 재해자 추락 후 동료근로자(화물트럭 운전원 F)가 119에 신고 (08:05 119도착)

[사진3] 재해자 운반구 탑승 CCTV (07:57:45)

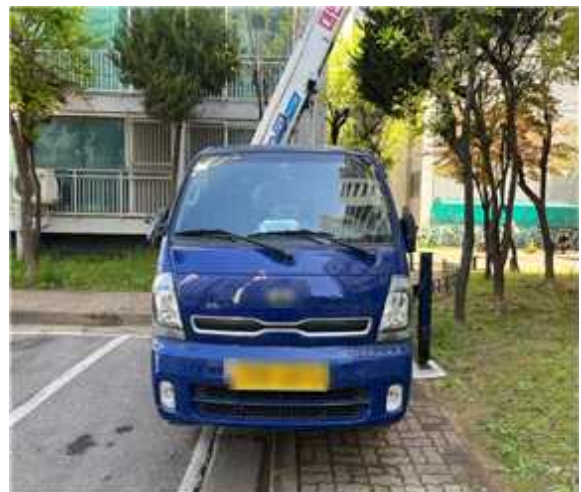
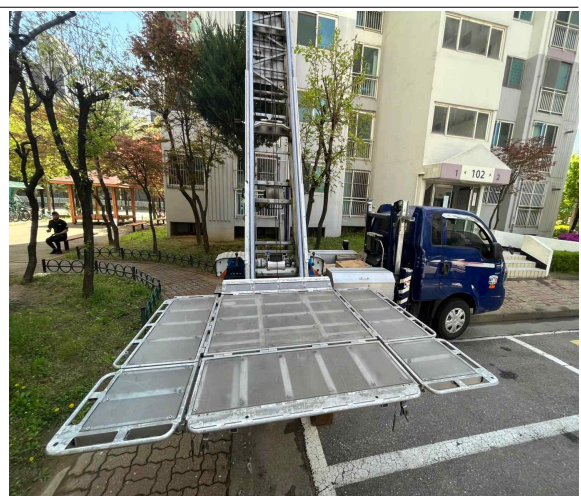
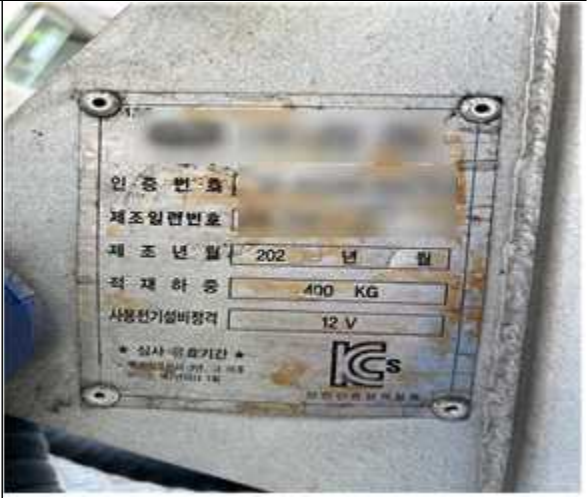
### ○ 기인물(이삿짐 운반용 리프트) 제원

| <p><b>안전인증</b></p> | <ul style="list-style-type: none"> <li>- 당해 설비는 안전인증제품임 (명판 KCS 마크 확인)</li> <li>• 인증번호 :</li> <li>• 제조일련번호 :</li> <li>• 제조년월 : 2020.07</li> <li>• 명의이전 : 2023.02</li> </ul> | |

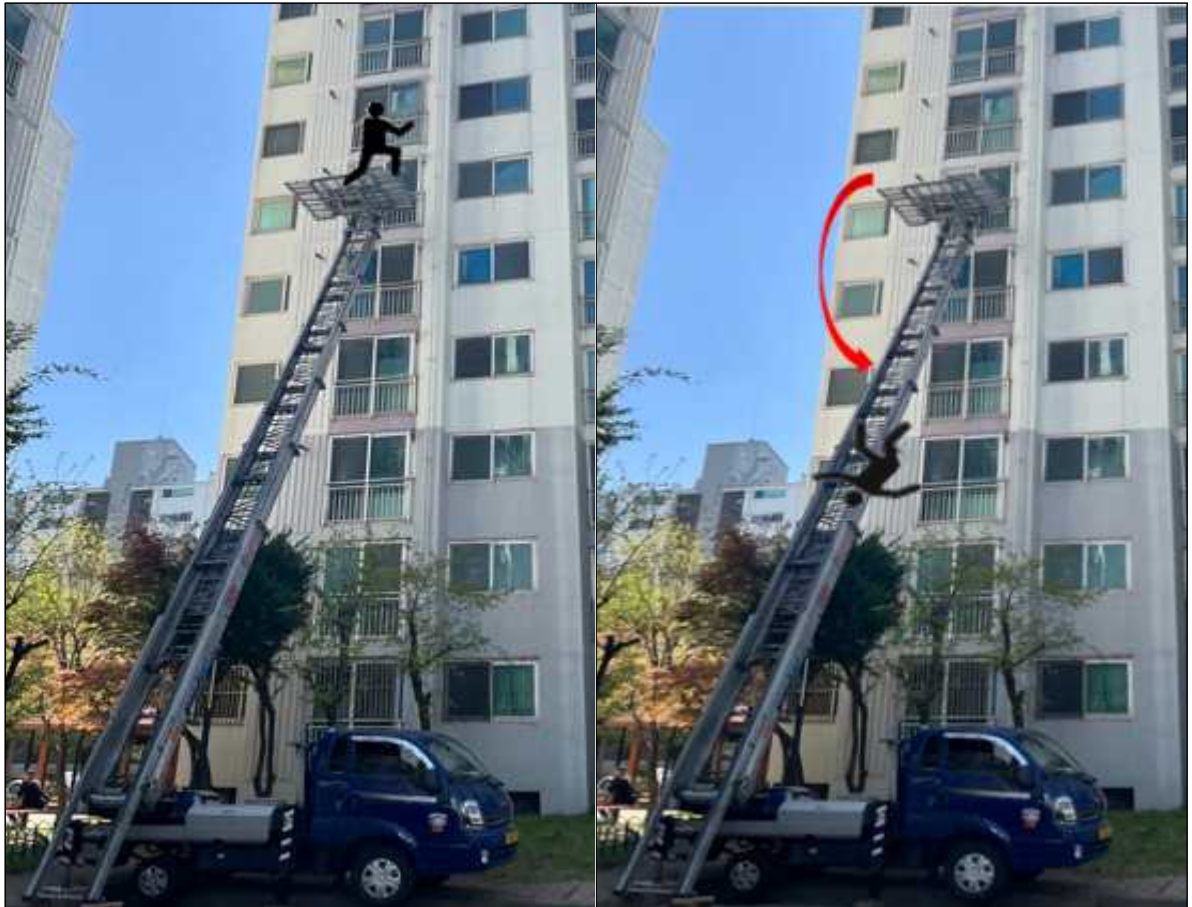
○ 사고발생 상황도

- 동료작업자(동료작업자 C, D)의 진술과 재해자의 작업환경, CCTV영상 등을 고려하였을 때, 재해자는 리프트 운반구에서 창문 탈거작업 후, 몸의 중심을 잃고 리프트 운반구 측면으로 떨어진 것으로 추정됨

1. 운반구에 탑승하여 탈거 작업 실시

2. 균형을 상실하여 운반구에서 떨어짐

#### ○ 이삿짐운반용 리프트 운반구 탑승

- 사업주는 이삿짐 운반용 리프트의 운반구에는 리프트의 수리, 조정 및 점검 등의 작업을 할 때에 추락위험이 없도록 조치한 경우를 제외하고, 그 이외의 작업 목적으로 근로자가 운반구에 탑승하는 것을 금지하여야 하나, 운반구에 탑승하여 작업을 함

#### ○ 이삿짐운반용 리프트 운반구 탑승금지

- 이삿짐운반용 리프트 운반구에서는 추락위험이 있기 때문에, 리프트 수리 등 이외의 작업 목적으로 근로자를 운반구에 탑승시켜서는 안됨

#### ○ 추락 방지조치 실시

- 고소작업을 실시함에 있어서, 근로자가 탑승 가능한 안전인증 고소작업차량을 사용하는 등 추락을 방지하기 위한 조치가 이루어져야 함
