# 재해원인조사 의견서

# 재해조사 의견서

| 사업장명<br>(사고발생장소) | (주)창화금속 | 전화번호<br>(FAX) | |

- 2023.5.1.(월) 13:20경 재해자가 적재용 지그를 천장주행크레인을 사용하여 수세조에서 온탕조(건조로)에 넣은 상태에서
- 수세조 오른쪽에 설치되어 있는 온탕조 수도배관의 밸브를 개방하기 위하여
- 온탕조 상부(폭 12cm, FRP 코팅)를 밟고 이동 중 온탕조(물, 67℃)에 빠져 화상을 입고 병원으로 이송하여 치료 중 5.9.(화) 9시 33분경 사망함.

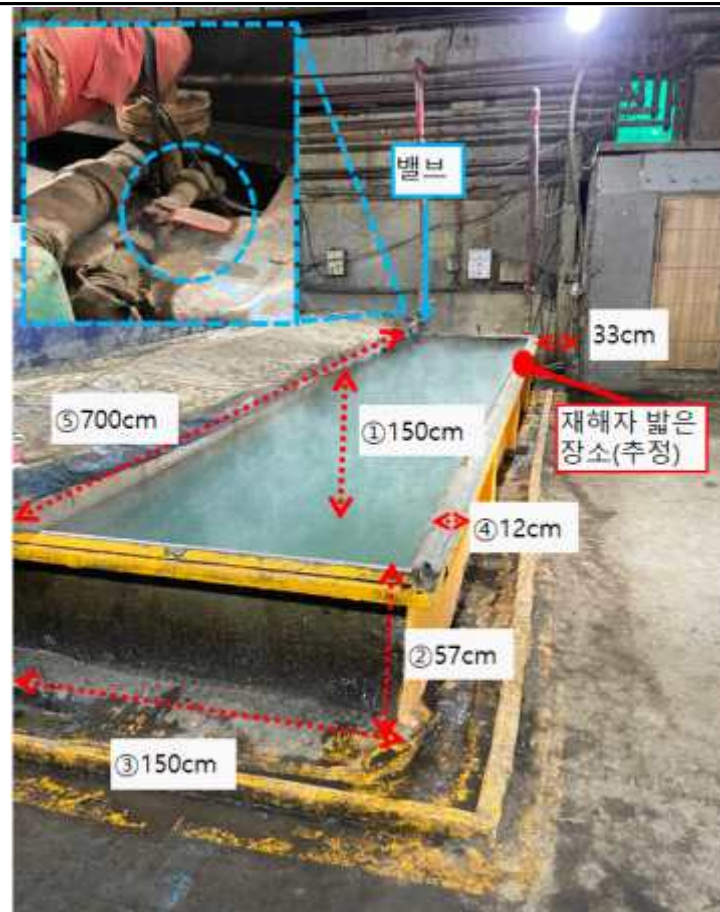
【사진3】 재해자가 빠진 온탕조

| ① 온탕조 깊이 | 150cm |
| ② 온탕조 상부~<br>지면까지 높이 | 57cm |
| ③ 온탕조 폭 | 150cm |
| ④ 온탕조 상부 폭 | 12cm |
| ⑤ 온탕조 길이 | 700cm |

○ 온탕조 주위에 안전난간 등이 미설치 되어 있음.

- 지면에서 온탕조 상부까지의 높이는 약 57cm로, 근로자가 온탕조 주변에서 통행 또는 작업 중 온탕조 내부로 떨어질 위험이 있음.

- 작업장 내에 근로자가 사용할 안전한 통로를 설치하고 항상 사용할 수 있는 상태로 유지할 것.
  - 작업장 내에 근로자가 기계, 설비, 장소 등의 각 두 지점 간을 통행하기 위한 안전한 통로를 설치, 통로면으로부터 높이 2미터 이내에 장애물을 제거 후 항상 사용할 수 있는 상태로 유지관리 할 것.
- ※ 수도밸브, 판넬, 분전반 등 해당 장소 통행이 필요할 시 반드시 통로 설치

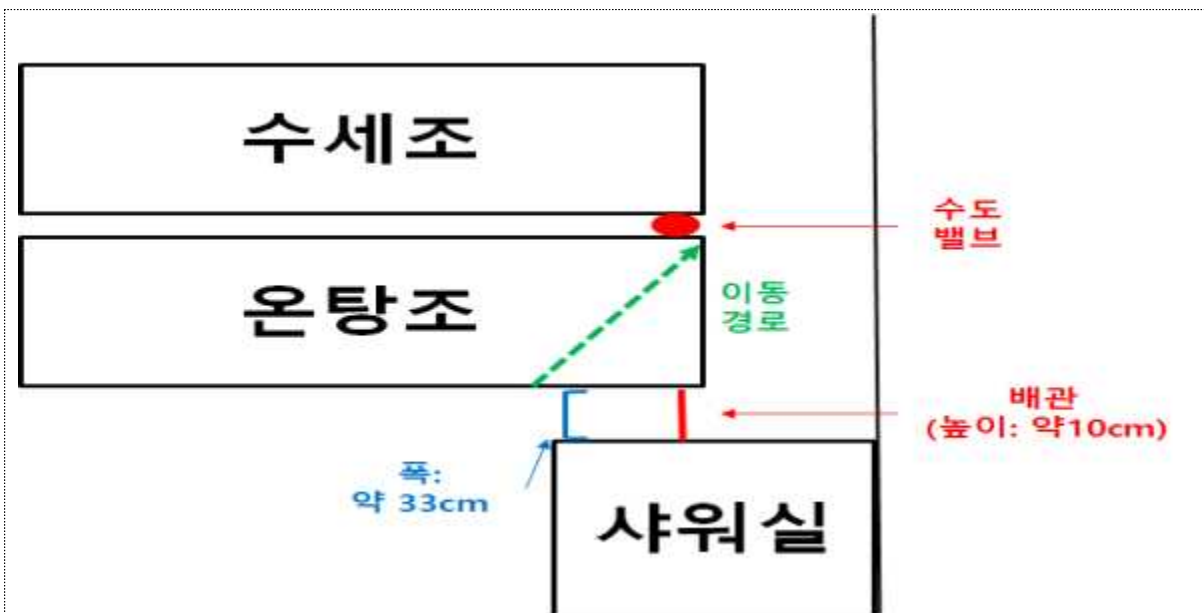
【사진4】 온탕조 및 수도밸브 주변 상세 전경

○ 샤워실 주변에서 온탕조 수도밸브까지의 이동통로 상 장애물(배관 등)로 인해 근로자 이동 시 전도 위험 등이 있음.

- 샤워실 주변~수도밸브까지 진입로의 폭: 약 33cm
- 온탕조 주변 바닥은 물기로 인해 미끄러운 상태였으며, 배관(높이: 약 10cm) 등 장애물로 인해 전도 위험이 있음.

- 동료작업자 면담, 현장조사 및 확인 내용을 토대로 사고발생 원인을 다음과 같이 추정할 수 있음.
- 수도밸브가 설치되어 있는 장소로의 통로에 배관 등 장애물로 인해 근로자가 이동하기 위험한 상태에서,
- 재해자가 지정된 통로가 아닌 물기로 인해 미끄러운 온탕조 상부(폭 12cm)를 밟고,
- 온탕조용 수도밸브가 있는 장소로 이동하려던 중,
- 건조로(물, 67℃)에 빠짐.

- 작업장 내에 근로자가 사용할 안전한 통로가 설치·유지되지 않음.
  - 건조 작업을 위하여 근로자가 주기적으로 수도밸브를 조작하는 장소로 가는 통로의 폭이 좁으며, 통로면으로부터 높이 2미터 이내에 장애물(배관 등)이 존재하는 등 안전한 통로가 설치·유지되지 않음.

- 관리적 사항(안전보건교육, 위험성평가, 작업계획서 등) 실시 철저
  - 중량물 취급 작업 시 추락 등의 위험을 예방할 수 있는 안전대책에 대한 작업계획서를 수립하고 작업계획을 작업자에게 주지 시켜야 하며, 작업계획에 따라 작업을 수행할 것.
  - 작업을 수행하기 전, 해당 작업 중 발생 가능한 위험성을 평가하고 개선대책을 수립·이행하는 위험성평가를 할 것.
- 수도밸브 조작 스위치 등 조작부의 이전 설치
  - 수도밸브 조작 스위치, 판넬, 분전반 등을 이전 설치하여 동종 사고를 예방할 것.

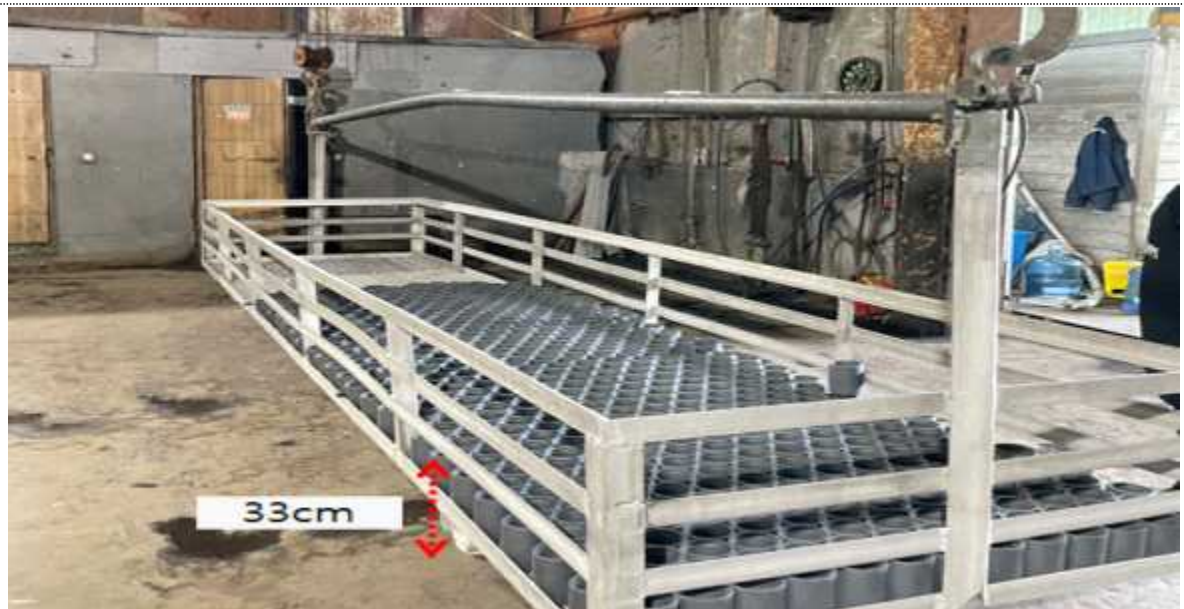
【사진5】 재해 전 작업한 적재용 지그(1,2번)

- 재해자는 재해당일 오전에 【사진5】와 같이 제품(지면~제품상부 높이 33cm)을 수세, 건조작업 실시 후, 【사진6】의 제품(높이 130cm)을 온탕조에 넣은 상태였음.

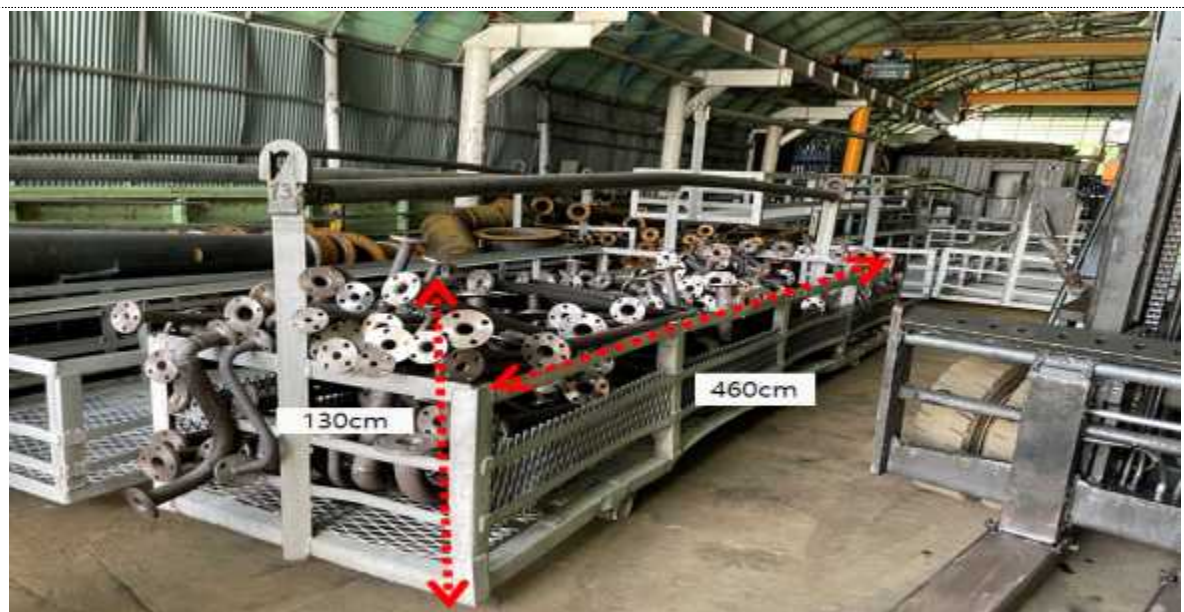
【사진6】 재해당시 건조로 상부에 크레인에 걸려있던 적재용 지그(3번)

- 온탕조의 길이는 700cm, 적재용 지그(3번)의 길이는 460cm로 적재용 온탕조 좌, 우측에 공간이 있음.

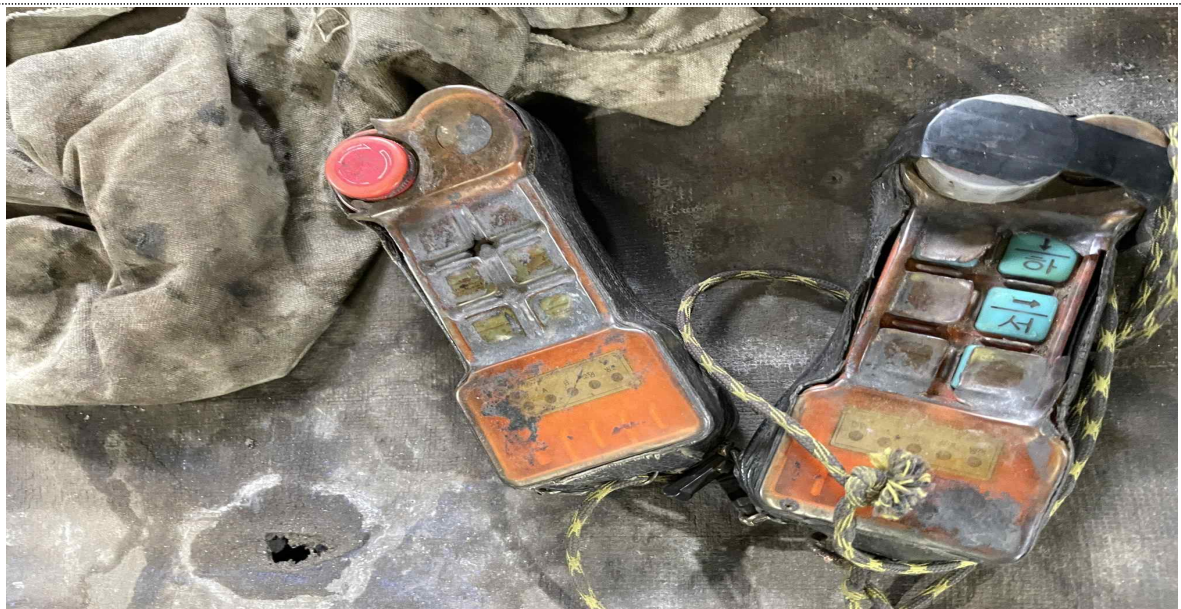
【사진8】 재해자가 사용한 크레인 무선원격제어기

- 버튼을 식별하기 어렵고, 비상정지 버튼이 무력화 되어 있음.
