## 재해원인조사 의견서

한국 산업 안전 보건공단

# 재해조사 의견서

- 2023. 5. 2.(화) 11시 28분경 경기도 양주시 소재 팔팔워싱에서
- 재해자(태국, 여, 만 61세)가 1층에서 빈 수레와 함께 리프트 운반구\*에 탑승하여 2층으로 올라가던 중
- 화물반입문 및 방호울이 설치되지 않은 운반구 전면부로 떨어져\*\* 병원으로 이송되었으나 2023. 5. 9.(화) 사망함

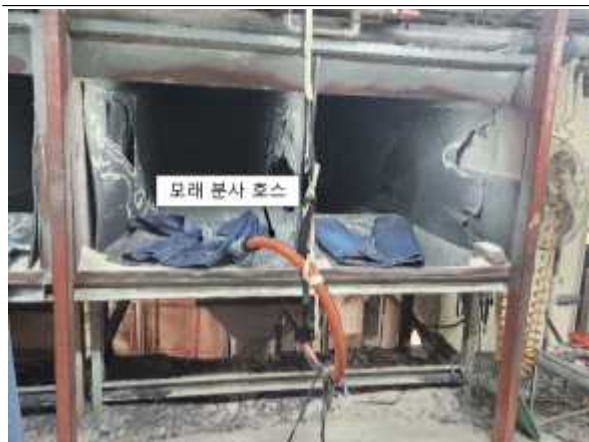
[사진 2] 사업장 주요 작업

- (사업 내용) 청바지(생지, raw jean)를 입고하여 워싱 가공 기법 중 하나인 샌드 블라스트\*\* 처리를 통해 워시드 청바지(워싱진, washed jean)를 생산함

\*\* 모래를 강한 압력으로 분사하여 청바지를 마모시켜 색을 빼는 기법

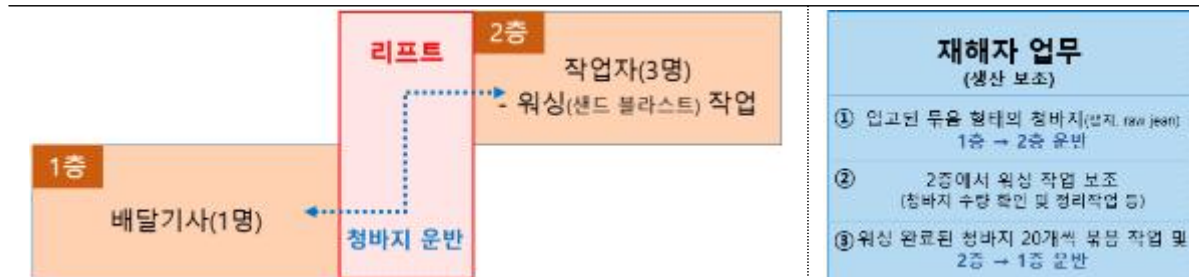
[그림 1] 재해자 업무

- 제품(생지 및 워싱턴) 운반 및 수량 확인, 정리 등의 보조 작업 수행하며 리프트를 주로 사용함

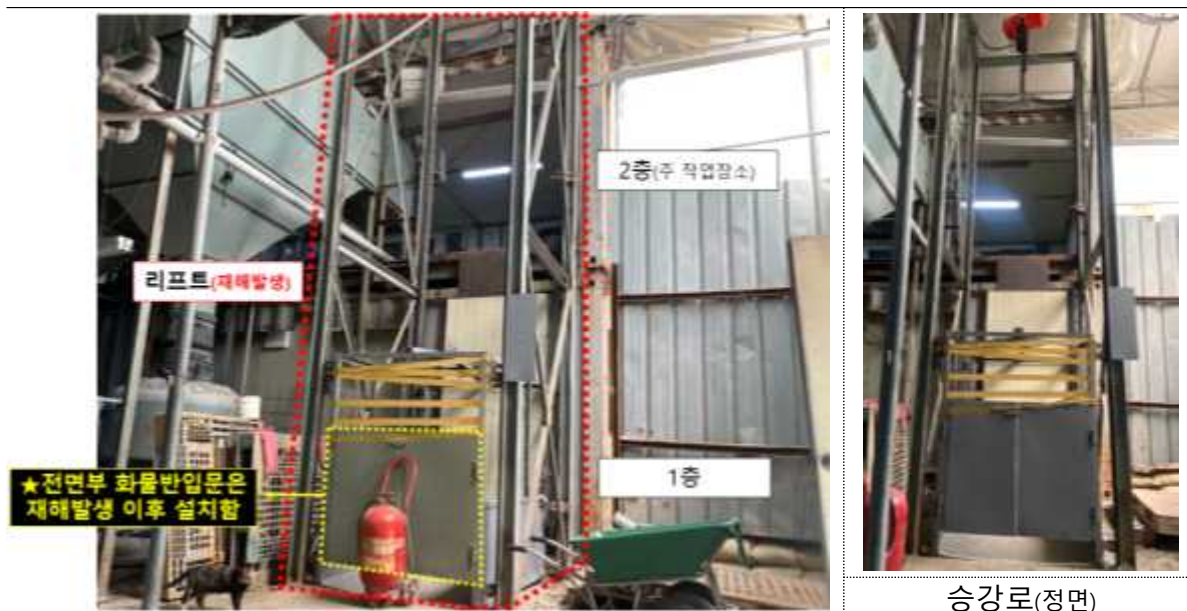
[사진 4] 재해발생 리프트

○ 재해는 1층과 2층(주 작업장소) 간 제품 등의 화물을 운반하기 위해 설치된 일반작업용 리프트에서 발생함

- 동료작업자 C(네팔 국적)가 리프트 전면부\* 1층 바닥에 빈 수레와 함께 떨어져 있는 재해자를 발견함

- ① 호이스트와 운반구의 분리
- ② 운반구 전면부 화물반입문 설치
- ③ 1층 리프트 제어 스위치(컨트롤러) 제거

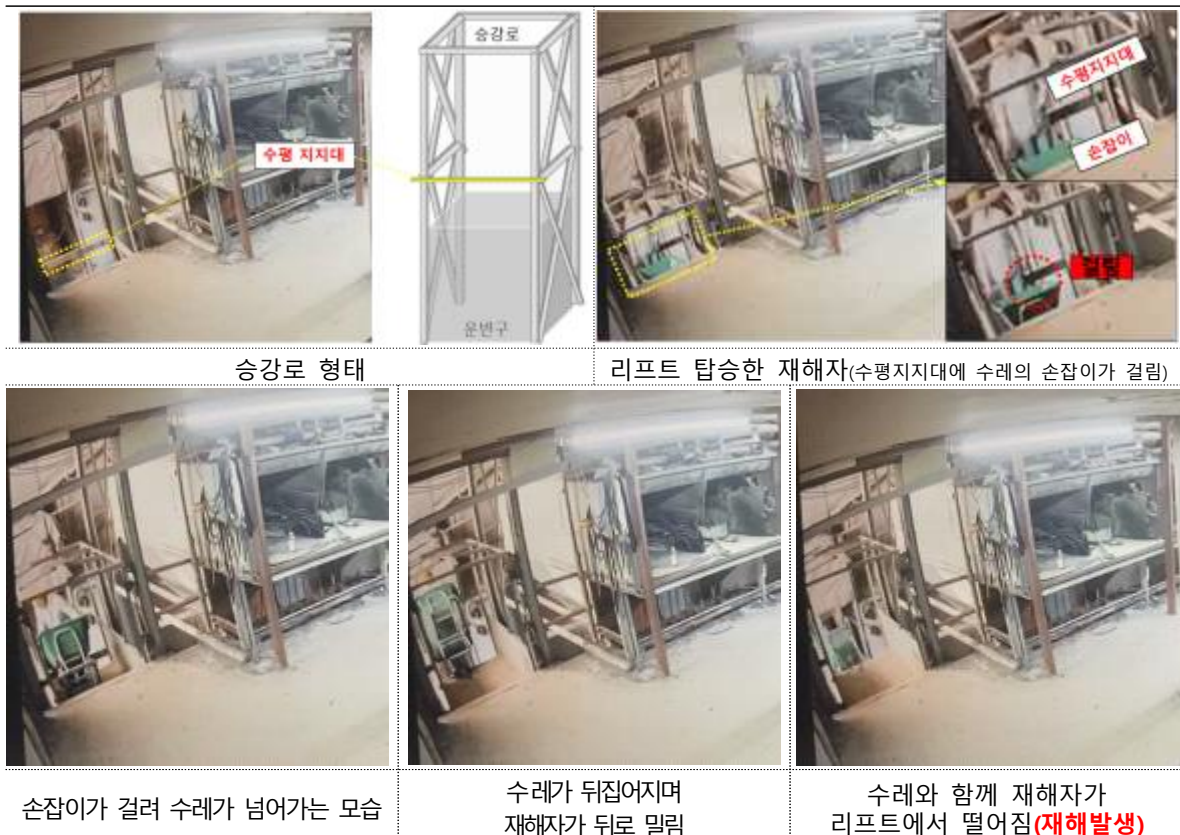
[사진 5] 재해당시 CCTV

- (08:00경) 재해자 출근하여 워싱 보조 작업을 시작함
- (11:22경) 재해자가 공장 2층에서 워싱이 완료된 청바지가 담긴 수레를 끌고 리프트에 탑승하여 1층으로 이동함
- (11:28경) 재해자가 1층에서 빈 수레를 끌고 리프트에 탑승하여 2층으로 올라오던 중 화물반입문이 미설치된 운반구 전면부로 떨어짐
  - 수레의 손잡이가 운반구 바깥쪽으로 6cm 정도 나가있는 상태에서 수레의 손잡이가 승강로의 수평지지대\*에 걸려 수레가 뒤집어지며 재해자와 함께 떨어짐

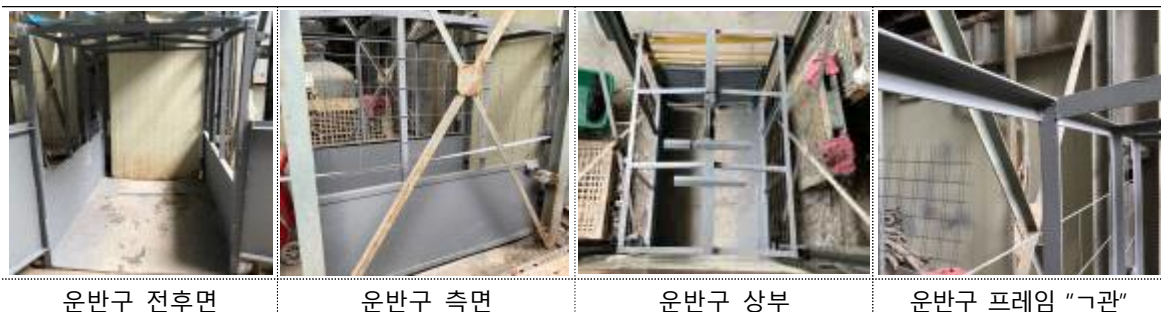
[사진 6] 리프트 운반구 모습

- (운반구 구조) 재해발생 리프트는 1층에서는 운반구의 전면부, 2층에서는 운반구의 후면부가 화물반입구가 되며, 운반구 전·후면의 화물반입구에 화물반입문(전·후면부)이 미설치됨
  - 또한, 운반구에 좌·우측면에는 화물의 낙하위험을 방지하기 위한 울이 설치되어 있으나, 전·후면은 미설치됨
  - 화물반입문, 방호울이 미설치된 운반구 전면부에서 재해자가 떨어짐

- 운반구 전·후면부에 화물 낙하 방지를 위한 화물반입문, 방호울 등이 미설치되어 수레의 손잡이가 개방된 운반구 전면부의 외부에 위치하여 승강로의 수평지지대와 간섭을 일으켜 수레가 운반구 밖으로 낙하하며 재해자가 함께 떨어짐

- 사업주는 운반구에 화물 낙하 방지를 위한 화물반입문, 방호울 등을 설치하고 화물반입문의 문이 열린 경우에는 리프트의 운반구 작동이 정지되도록 연동장치(인터록 장치)를 설치하여야 하는 등 안전인증 기준에 적합한 리프트를 설치·사용하여야 함

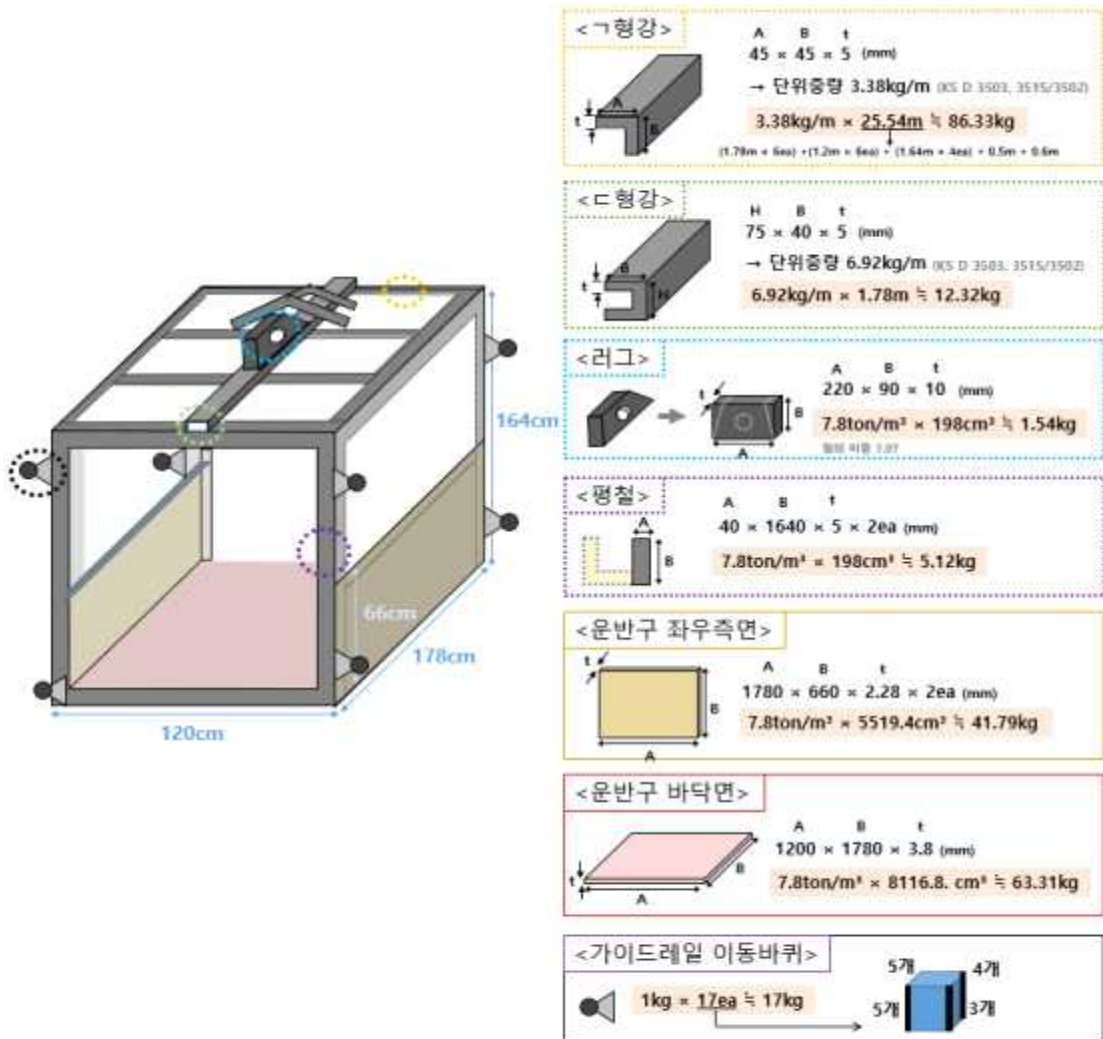
- (운행거리) 운반구 운행거리는 1층에 위치한 운반구의 바닥면에서부터 2층 바닥면까지의 거리이며, 3회 측정 결과 약 3.006m[사진 11참조]로, 안전인증 및 안전검사 대상임(운행거리 3m이상)
- (적재하중) 해당 리프트의 적재하중은 호이스트의 정격하중에서 운반구의 무게를 뺀 값인 약 770kg로, 안전인증 및 안전검사 대상임(적재하중 0.5ton 이상)
- 운반구 각 구조물(ㄱ형강, ㄷ형강, 러그, 평철, 바퀴 등)\*을 단위 중량으로 약식 계산한 결과, 운반구의 무게는 약 227.41kg임
- \* 각 구조물의 실제 사진은 [사진 12] 참조

운반구 무게 약 227.41kg

▶ 권동식 리프트 적재하중 = 호이스트 정격하중 - 운반구 무게 = 1,000kg - 227.41kg = **약 770kg**

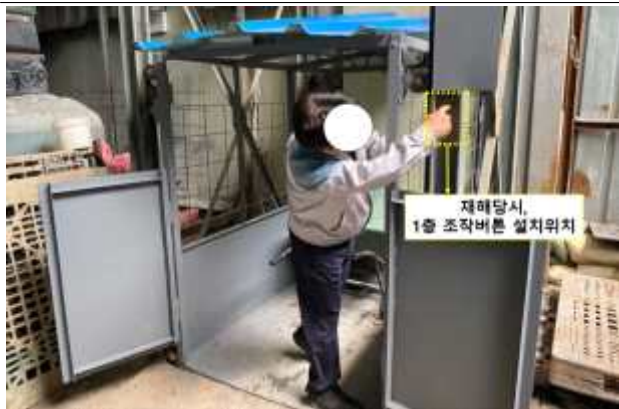
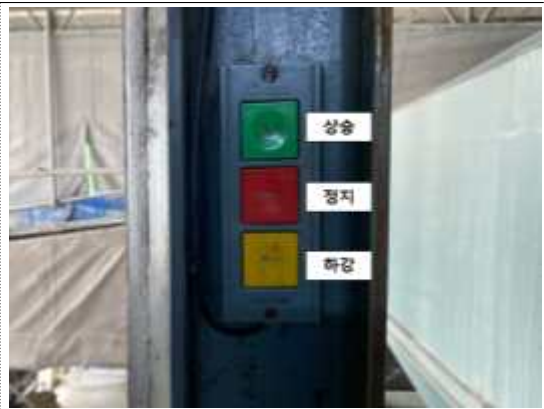
[사진 8] 근로자 탑승 시 조작버튼 작동 모습      [사진 9] 리프트 조작버튼 설치 모습

- (방호장치 설치 여부) 재해발생 리프트는 안전인증기준에 따른 과부하 방지장치(전자식 또는 기계식만 인정되나 전기식 과부하방지장치가 설치되어 있음), 비상정지장치, 출입문 인터록 등의 방호장치가 설치되어있지 않음
- (조작 방식) 리프트는 1층과 2층 승강로 기둥(H-beam)에 설치된 조작버튼은 통해 상승, 하강, 정지가 가능함
  - 사업장은 리프트를 사용하여 제품을 층간 운반할 경우, 작업자(리프트 조작자)가 탑승하는 경우가 많았으며, 승강로 기둥에 설치된 조작버튼을 누르기 위해서는 운반구 단부에서 밖으로 신체가 나와야 조작이 가능함

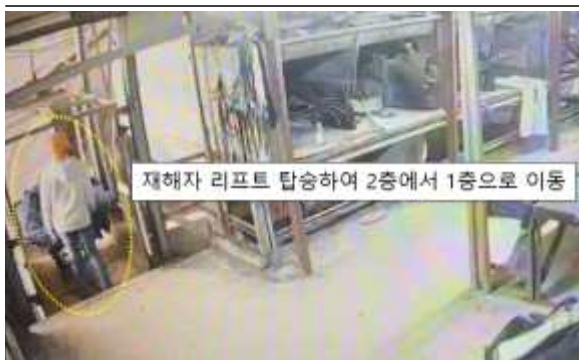
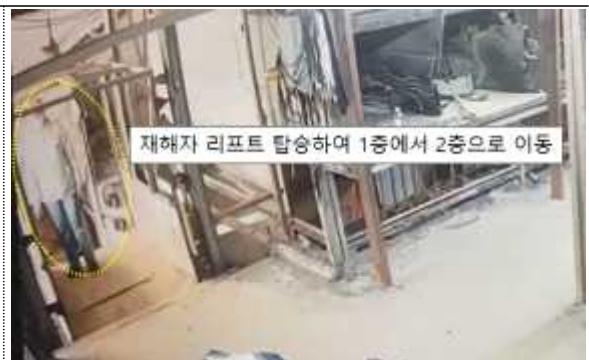
[사진 10] 재해 발생 전, 재해자 리프트 탑승 모습

- (리프트 용도) 대표 B 면담 및 CCTV 확인 결과, **팔팔위싱**은 해당 리프트를 평상시에도 제품 운반과 근로자 승강 목적으로 사용함

- 일반작업용 리프트는 사람이 탑승하지 않고 화물을 운반하기 위한 용도로, 사업주는 리프트 운반구에 근로자 탑승을 제한하여야 하나,
- 리프트 탑승금지 경고표시 미부착, 근로자 교육 미 실시 등 근로자 리프트 탑승제한 조치를 하지 않아 작업자가 리프트 운반구에 탑승하여 승강하던 중 재해가 발생함

- 사업주는 리프트 운반구 전면 등 쉽게 볼 수 있는 곳에 탑승금지 경고표시를 견고하게 부착하고, 근로자를 교육하는 등 일반작업용 리프트에 근로자가 탑승하지 않도록 철저히 관리·감독하여야 함

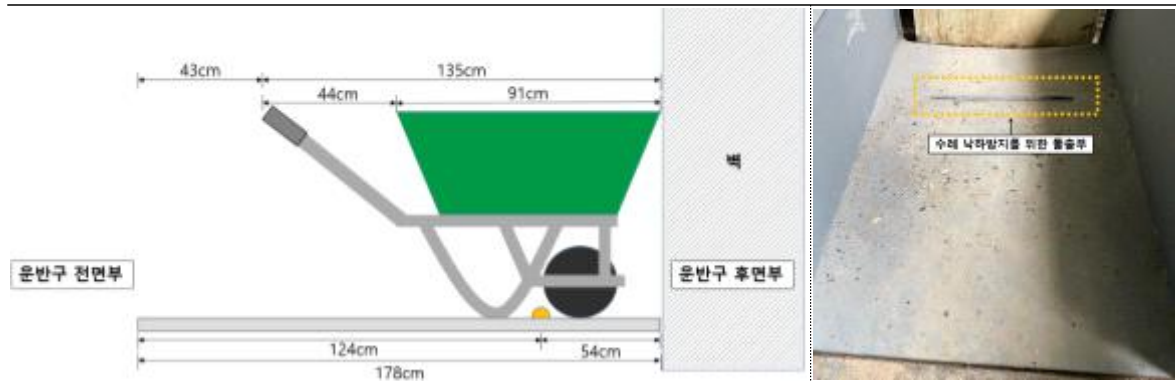
- (운반구 내 수레 정상 위치) 운반구 바닥면에는 후면부로부터 약 54cm 위치에 돌출부가 있어 돌출부 안으로 수레의 바퀴를 위치할 경우 수레의 낙하를 방지할 수 있음

- 운반구 후면부는 벽으로 인해 화물이 낙하할 위험이 없으나, 전면부는 개방되어 화물이 낙하할 위험이 있으므로 수레의 바퀴를 돌출부 안쪽, 즉 운반구 후면부 쪽으로 위치할 경우 운반구 전면부는 약 43cm 공간이 확보되어 화물(수레)이 낙하할 위험이 작아짐

[그림 2] 운반구 내 수레 정상 위치(운반구 바닥면에 설치된 돌출부 내측에 수레 바퀴가 위치함)

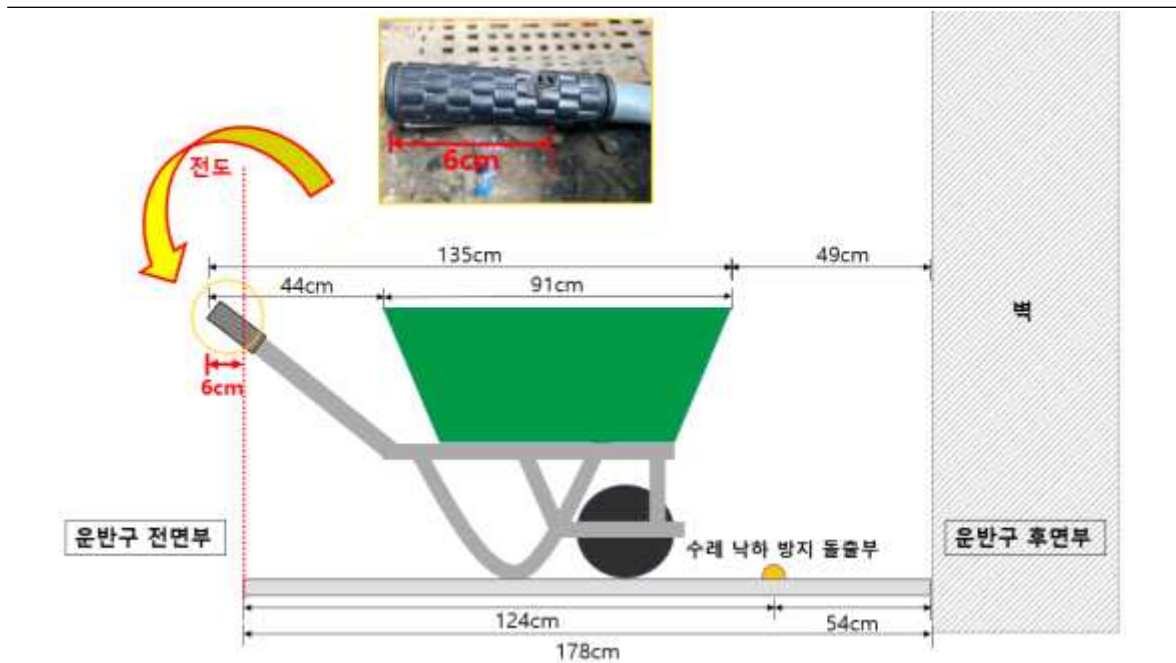
[그림 3] 재해 당시 운반구 내 수레 위치

- (재해 당시 운반구 내 수레 위치) 손수레 손잡이 끝에서 약 6cm 부분에 재해 당시 승강로 수평지지대에 걸린 흔적이 있으며,
  - 이를 토대로 재해 당시 운반구 내 손수레의 위치를 확인한 결과, 손수레는 운반구 바닥에 설치된 수레 낙하 방지 돌출부의 외측에 바퀴가 위치하고 있었으며
  - 수레의 손잡이가 운반구의 전면부 외부로 부분 이탈되며 승강로 수평지지대에 간섭되어 수레가 전도됨
