## 재해원인조사 의견서

한국 산업 안전 보건공단

# 재해조사 의견서

- 2023년 9.17.(일) 05:30 경 전북 고창군 소재 ‘해리양만’ 작업장 내에서 재해자가 장어 먹이 주는 작업을 마친 후 여과조의 수위 확인 작업 중 깊이 약 3m 여과조에 빠져 사망(의사)

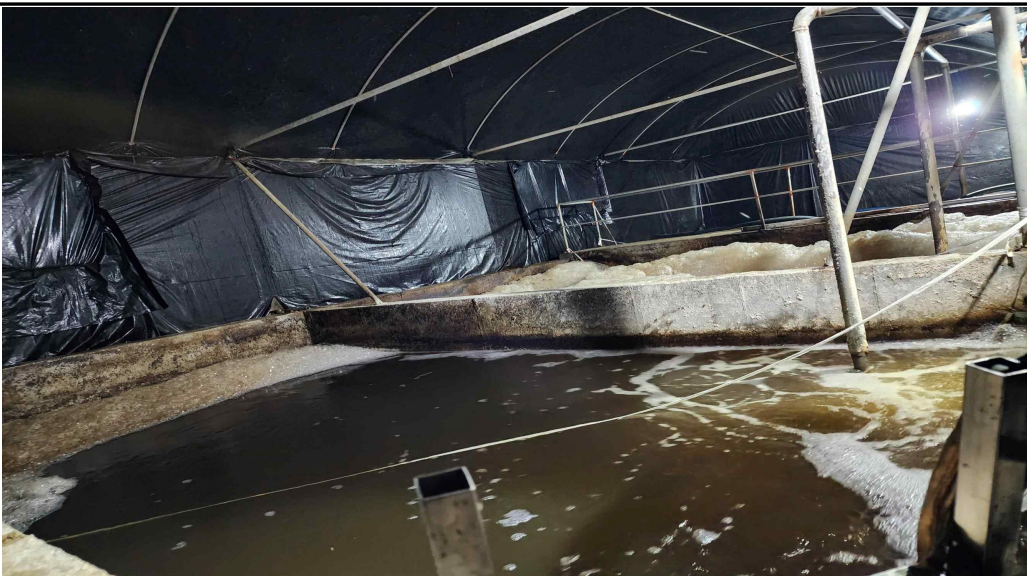
\* 여과조의 크기: 5m(가로) \* 3m(세로) \* 3.5m(높이), 수심: 약 3m

(사진1) 사고발생 여과조 전경

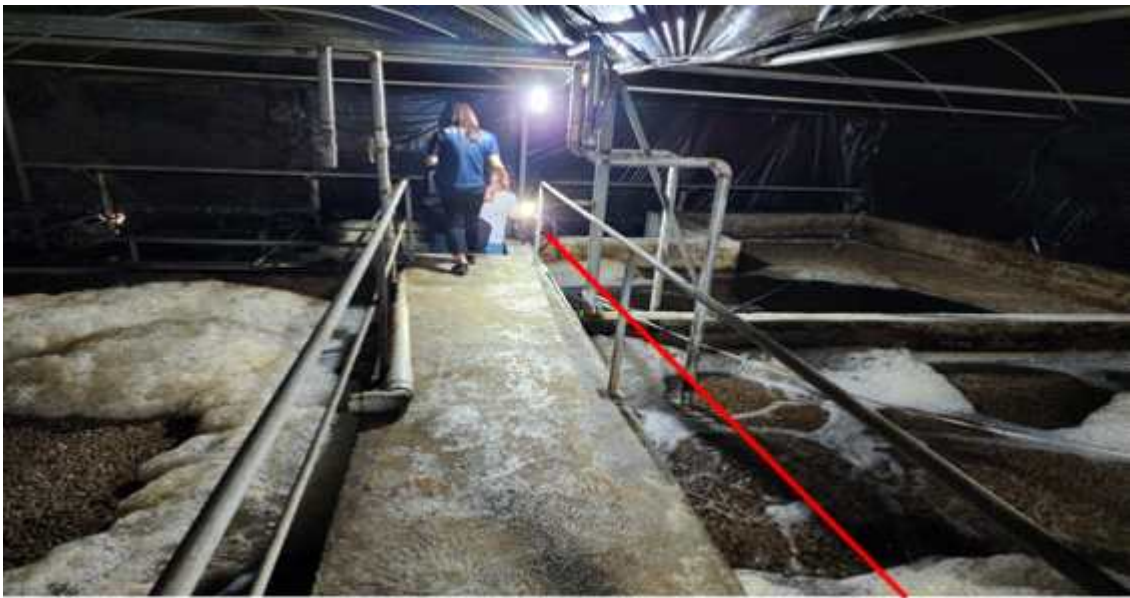
- 여과기 후단 수조에는 안전난간대가 상부난간대만 설치되어 있고, 중간난간대는 설치되어 있지 않으며, 난간기둥도 드물게 설치되어 있음. 또한, 상부난간대의 높이도 87cm로 기준에 미달한 상태이며, 안전난간대가 아주 낮게 설치되어 있는 부분도 일부 있음

※ 반대쪽 수조에는 상부난간대, 중간난간대, 난간기둥이 설치되어 있음

(사진2) 사고발생 수조(우측: 중간난간대가 설치되어 있지 않음)

- 여과조 주변에 설치되어 있는 안전난간대의 높이가 약 87Cm정도로 낮고, 중간난간대가 설치되어 있지 않으며, 안전난간대가 일부 설치되어 있지 않거나 매우 낮게 설치되어 있는 부분이 있음

- 여과조 주변에 설치되어 있는 상부난간대의 높이는 90Cm 이상으로 설치하고, 상부난간대를 120Cm이하로 설치하는 경우에는 중간난간대는 바닥면과 상부난간대의 중간에 설치하여야 하며, 난간기둥은 상부난간대와 중간난간대를 견고하게 떠받칠 수 있도록 적절한 간격을 유지하여 설치하여야 함
- 안전난간대가 일부 설치되어 있지 않거나 매우 낮게 설치되어 있는 부분에는 기준에 맞는 구조로 안전난간을 설치하여야 함

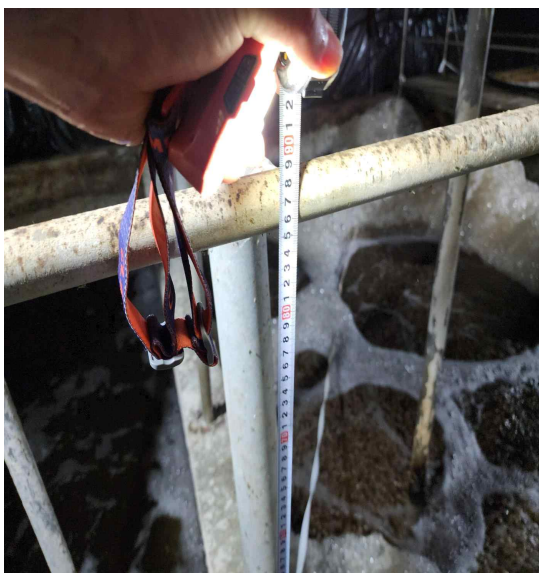
(사진3) 상부난간대 높이 약 87cm

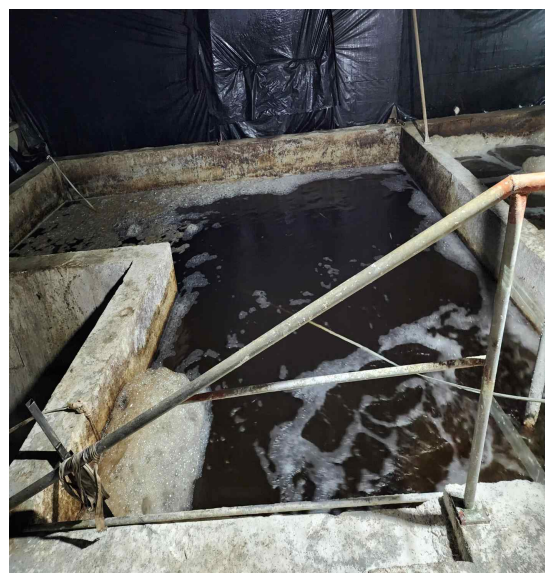
(사진4) 상부난간대 아주 낮게 설치된 부분

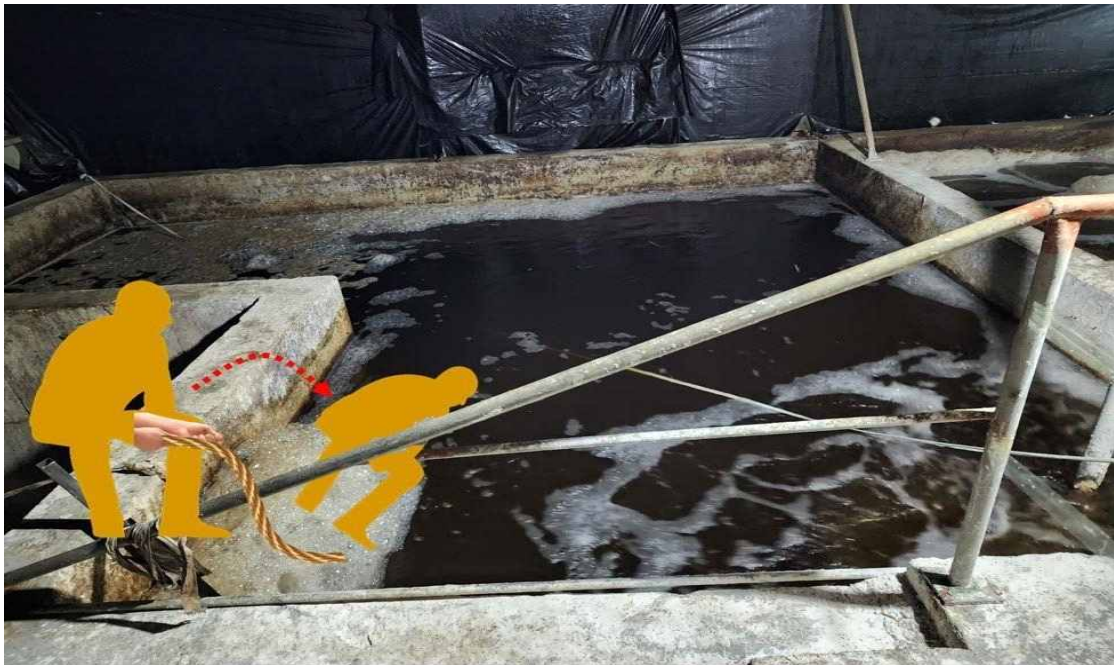
- 수위 확인을 위하여 줄을 끌어올리는 장소는 안전난간대 건너에 위치하고 있고 추락방지조치가 되어 있지 않아 줄을 당기다 수조에 빠질 수 있음.  
또한, 주변 조명을 켜지 않은 상태에서 헤드 랜턴에 의존하여 수위확인 작업을 하였다면 더욱 빠질 가능성은 높아짐

(사진5) 수위 확인을 위하여 줄을 끌어올리다 물에 빠지는 모습(추정)

- 여과조의 수위를 확인하는 장소에 안전하게 확인할 수 있는 작업발판 및 추락방지를 위한 안전난간대 등이 설치되어 있지 않음
- 추락에 의하여 근로자에게 위험을 미칠 우려가 있는 장소에서 수위확인 작업이 이루어지도록 함

- 여과조의 수위를 확인하는 장소에 안전하게 확인할 수 있는 충분한 넓이의 작업발판을 설치하고 작업발판 주위에는 추락방지를 위한 안전난간대 등을 설치하여야함
- 또는 여과조의 수위를 확인하는 장소를 추락위험이 없는 안전한 위치로 옮긴 후

지정된 장소에서만 수위확인을 하도록 조치하여야함. [규칙 제20조(출입의 금지 등) 1호] 이때 기존 수위확인 장소에는 출입할 수 없도록 하는 조치가 필요함

※ 수위 눈금을 여과조 벽면에 표기하여 별도로 조치 없이 곧바로 수위를 확인할 수 있는 방식으로 개선하는 것을 권장

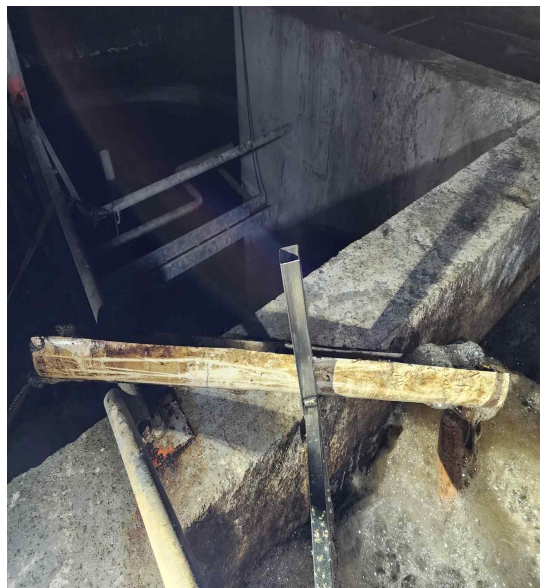
(사진7) 끌어올린 수위 확인 부표

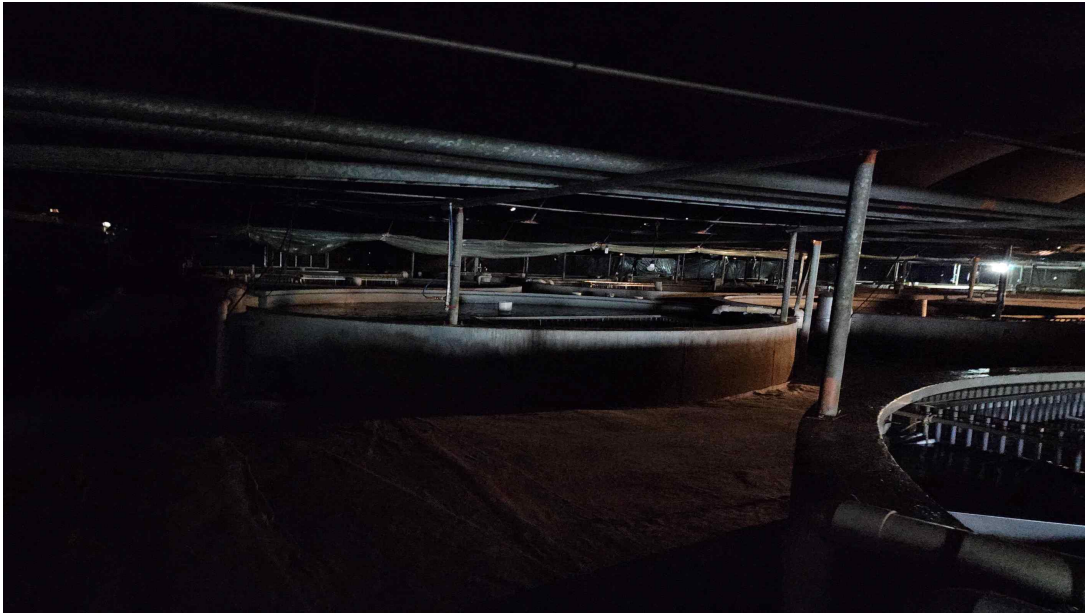
- 장어양식장은 장어가 조명에 민감하여 최소한의 통로 조명만을 유지한 상태에서 헤드랜턴을 착용하고 작업을 진행함

(사진8) 장어양식장 통로의 조명을 켜 상태에서 밝기

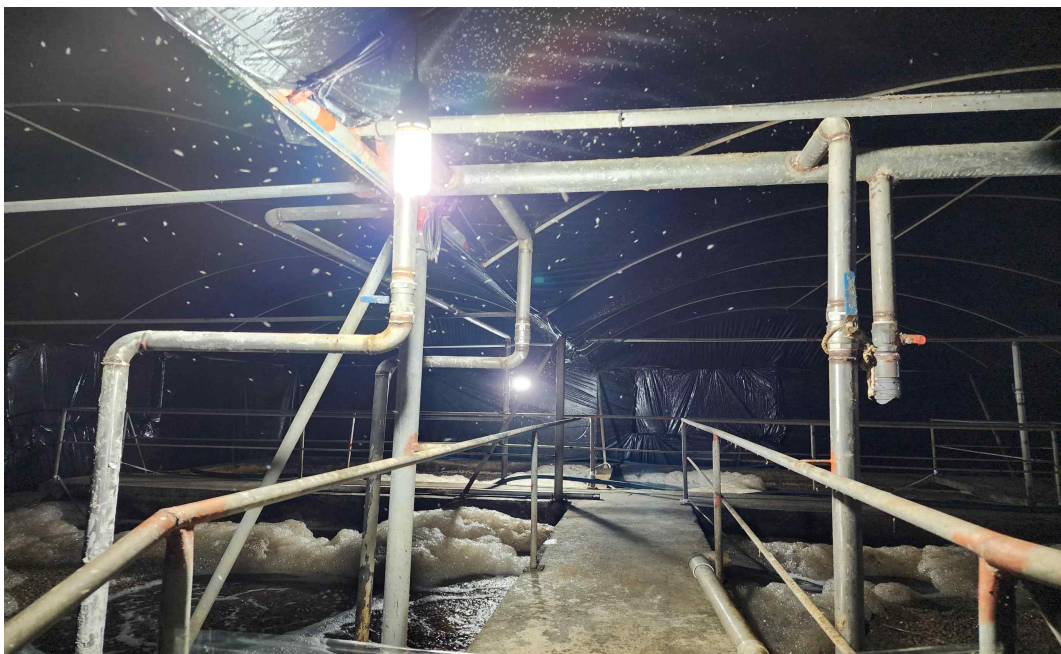
(사진9) 조명을 켜 상태에서 촬영한 사고 발생 수조 주변 전경

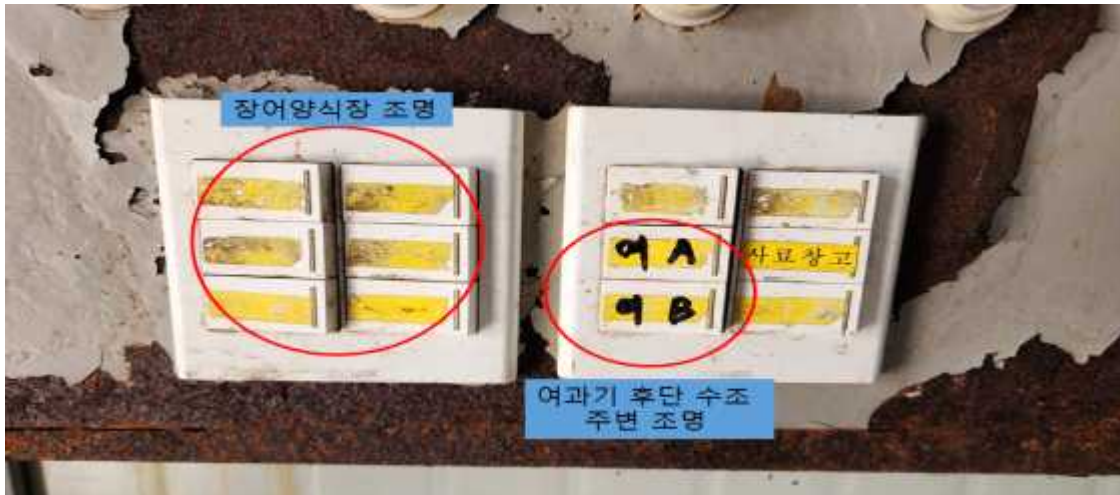
- 여과기 후단 수조(사고발생 수조) 주변 조명에 대한 전원스위치는 양식장 입구에 설치되어 있어 조명과 스위치 사이의 거리는 100m정도 떨어져 있으며, 전원스위치에 명칭이 표기되어 있지 않아 구분이 어려운 상태였음.

※ 여A, 여B는 사고 발생 후에 구별하기 위하여 표기함

(사진10) 장어양식장과 여과기 후단 수조조명 스위치

- 작업장 입구에 설치되어 있는 여과조 주변 조명의 전원스위치와 수조와의 거리가 100m정도 떨어져 있고, 전원스위치에도 여과조주변 조명 스위치임을 표시하는 표기가 되어 있지 않아 불을 켜지 않고 여과조에 접근하여 다시 돌아와 조명을 켜기보다는 헤드랜턴에 의존해서 작업을 수행함

- 여과조 주변 조명에 대한 전원스위치는 여과조와 100m정도 떨어져 있는 작업장 출입구 보다는 여과조 입구에 설치하여 작업자가 여과조에 접근 시 항상 불을 켤 수 있도록 개선하는 것을 권고함

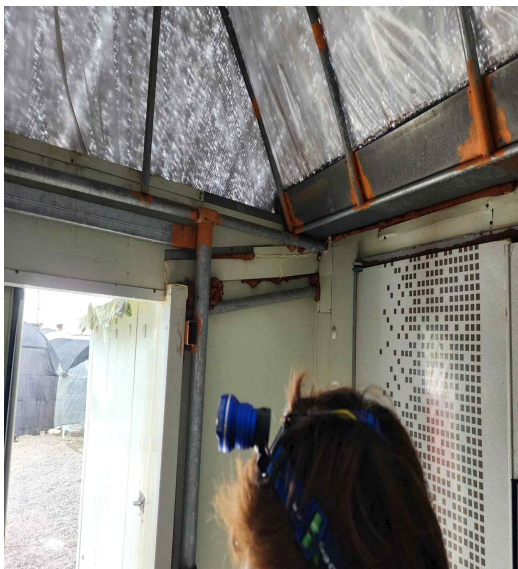
- 소장 C 진술에 의하면, 구조를 위하여 현장에 도착했을 때 수조주변 조명은 켜져 있지 않은 상태였으며, 구조 당시 헤드랜턴이 발견됨에 따라 헤드랜턴에 의존하여 수위확인 작업을 한 것으로 파악됨

(사진11) 헤드랜턴 착용사진

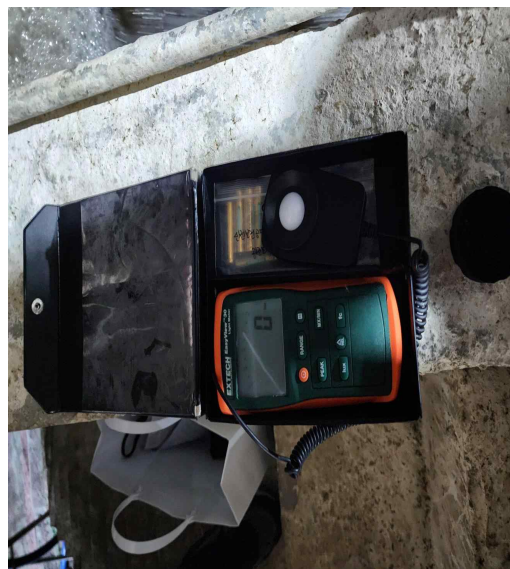
※ 주변이 모두 검정색 망이나 천으로 둘러싸여 있어 조명이 없다면 앞이 안보일 정도로 어둡고, 조명을 켜진 상태에서 빛을 등진 상태에서는 주변의 반사광이 거의 없어 조도계가 0 LUX를 나타냄

(사진12) 조명을 등진 상태에서 조도(0 LUX)
