# 재해원인조사 의견서

# 재해조사 의견서

| 발생형태 | 떨어짐 | 기인물 | 지게차(2.5ton) |
|---|---|---|---|
| <p>'23.09.18.(월) 14:58경, 전북 익산시 소재, (주)신정 사업장 내 폐기물 암롤박스* 앞에서 지게차 포크로 암롤박스 상단까지 상승시킨 대차에 재해자가 탑승하여 대차에 실린 폐섬유를 암롤박스에 폐기하던 중 대차와 함께 지상 바닥으로 떨어져(h≒ 2.2m) 병원 치료 중 '23.10.3.(화) 사망한 재해임.</p> <p>*암롤박스(arm-roll box) : 적재물, 폐기물 등을 운반할 수 있는 박스로 특수 제작된 암롤트럭의 견인용 암에 의해 적재 및 운반됨.</p> | | | |

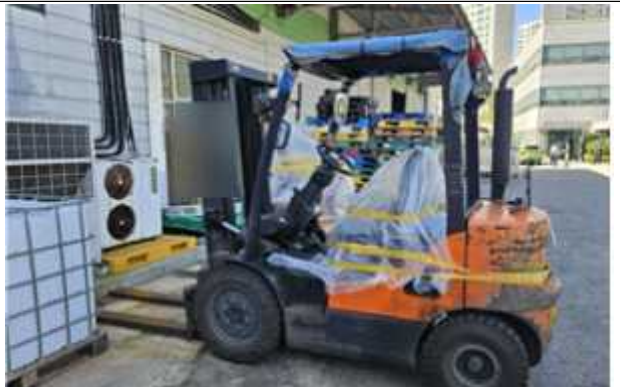
- 기인물 : 지게차(2.5ton)

| <ul style="list-style-type: none"> <li>• 제조사 :</li> <li>• 차종: 지게차</li> <li>• 규격 : 2.5ton</li> <li>• 소유자 : (주)신정</li> <li>• 차량규격(길이×너비×높이) : 3,595×1,170×2,183(mm)</li> <li>• 총중량 : 3,950kg</li> <li>• 용도 : 원단 등 자재 하역 운반</li> </ul> | |

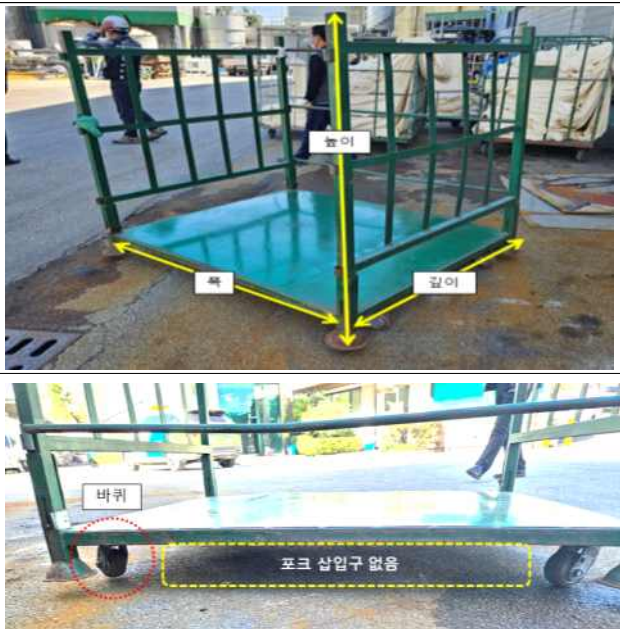
- 대차 : 재해당일 폐섬유를 실은 대차의 제원은 아래와 같고, 대차에 포크 삽입구가 없어 지게차로 운반하거나 상승시킬 때 대차가 지게차 포크에서 이탈될 위험이 있음.

| <ul style="list-style-type: none"> <li>• 대차규격(폭×깊이×높이) : 1,470×1,200×1,450(mm)</li> <li>• 지게차 포크 삽입구 여부 : 없음</li> <li>• 지게차 연결방법 : 지게차 포크에 대차 얹음</li> <li>• 용도 : 원단 및 폐섬유 등 운반</li> <li>• 대차 운반방식 : 대차 하부 바퀴를 이용한 인력운반 또는 지게차 운반</li> </ul> | |

- (이탈 가능성) ❶대차를 포크 삽입구 없이 지게차 포크에 얹어놓은 점, ❷대차의 폭에 비해 좁은 포크 간격 등으로 인해 대차에 편심하중이 걸릴 경우 대차가 지게차 포크에서 이탈될 가능성이 있음.

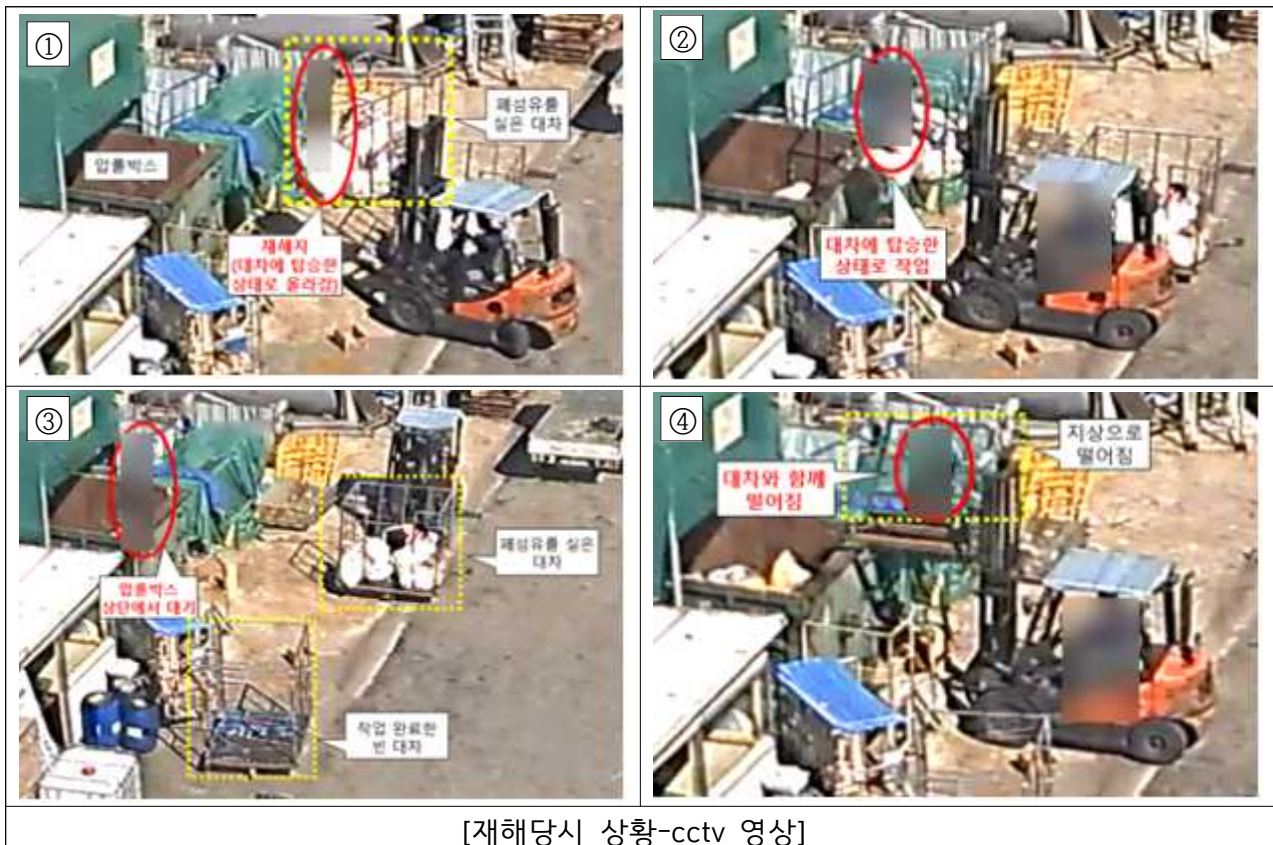
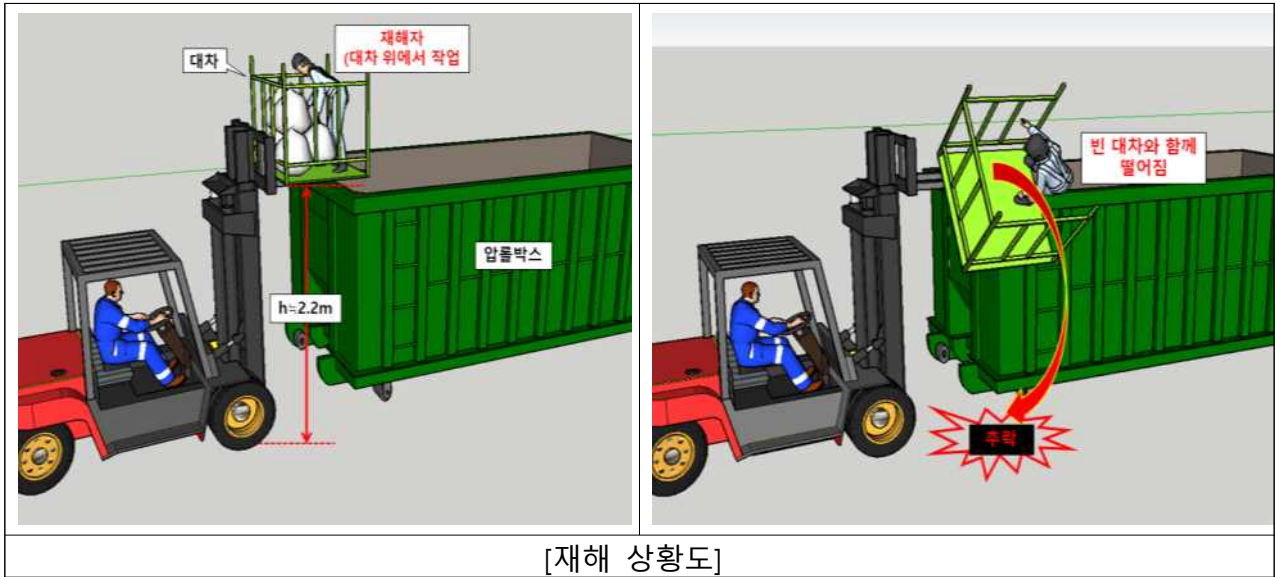
- 【08:00~12:00】 재해자는 사업장에 출근하여 텐타 설비를 사용하여 염색된 원단의 끝 쪽 재단, 다림질 후 포장하는 작업을 하였음.
- 【13:00~14:40】 점심식사 후 오전에 했던 텐타 작업을 재개함.
- 【14:40~14:58】 텐타 작업 중 발생한 폐섬유를 폐기하기 위해 재해자가 폐섬유를 실은 대차에 탑승한 상태로 대차를 지게차\* 포크로 암롤박스 상단까지 상승시킨 후 폐섬유를 암롤박스에 폐기하는 작업을 하였고,
- \* 지게차 운전은 동료작업자 C가 하였음.
- 【**재해발생 14:58경**】 폐섬유를 모두 버린 빈 대차를 하강시키기 위해 지게차 포크를 내리는 과정 중 재해자가 탑승하고 있던 대차와 함께 지상바닥으로 떨어짐.(h≒2.2m)

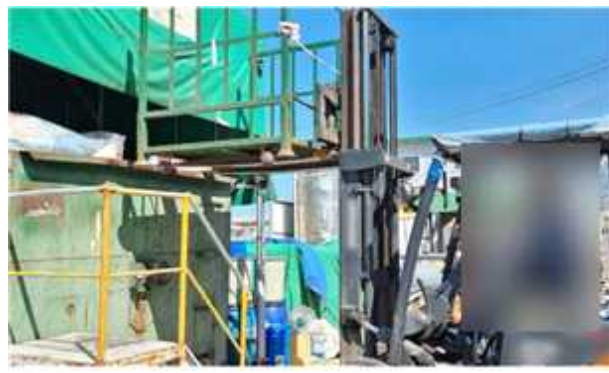
[재해자 작업위치]

- (작업위치) 재해자는 지게차 포크로 암롤박스 상단 높이까지 상승시킨 대차에 탑승하여 작업하였으며, 작업면의 높이는 지상으로부터 약 2.2m임.

- 근로자가 암롤박스 상단 높이(약2.2m)에서 작업 시 추락위험을 방지하는 안전대 등의 개인보호구를 미착용한 상태로 작업함.

- 높이 2m이상의 추락위험이 있는 장소에서 작업할 경우 근로자에게 추락위험을 방지하는 안전대 및 안전모 등의 개인보호구를 지급하고 착용할 수 있도록 관리하여야 함.

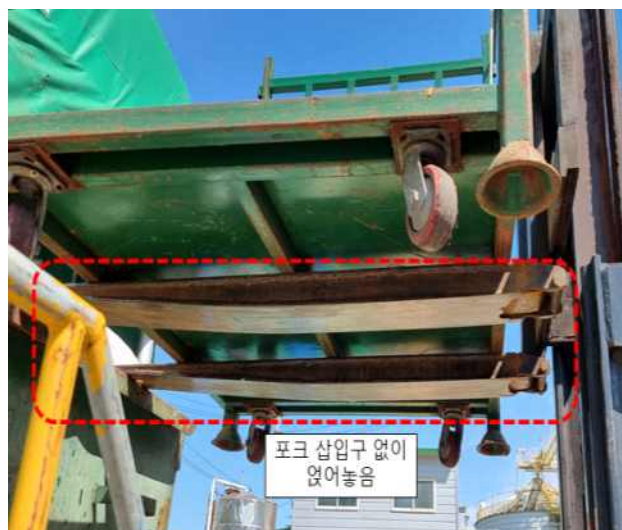
[재해자 및 지게차 이동동선]

- (연결 상태) 대차에는 지게차 포크를 삽입하고 고정시킬 수 있는 삽입구가 없어, 대차를 지게차 포크에 얹은 상태로 운반 및 상승시킴.
- (포크 간격) 「KOSHA GUIDE M-185-2015 지게차의 안전작업에 관한 기술지침」에 따르면 지게차 포크의 간격은 적재된 화물(팔레트) 폭의 1/2이상, 3/4 (대차의 경우 약 73.5cm ~110.25cm)이하 정도의 간격을 유지하여야 하나,
  - 재해당일 대차를 운반·상승 시킬 때 지게차 포크 사이 간격은 약 40cm\*로 대차의 폭(147cm)에 비해 포크 간격이 좁음.

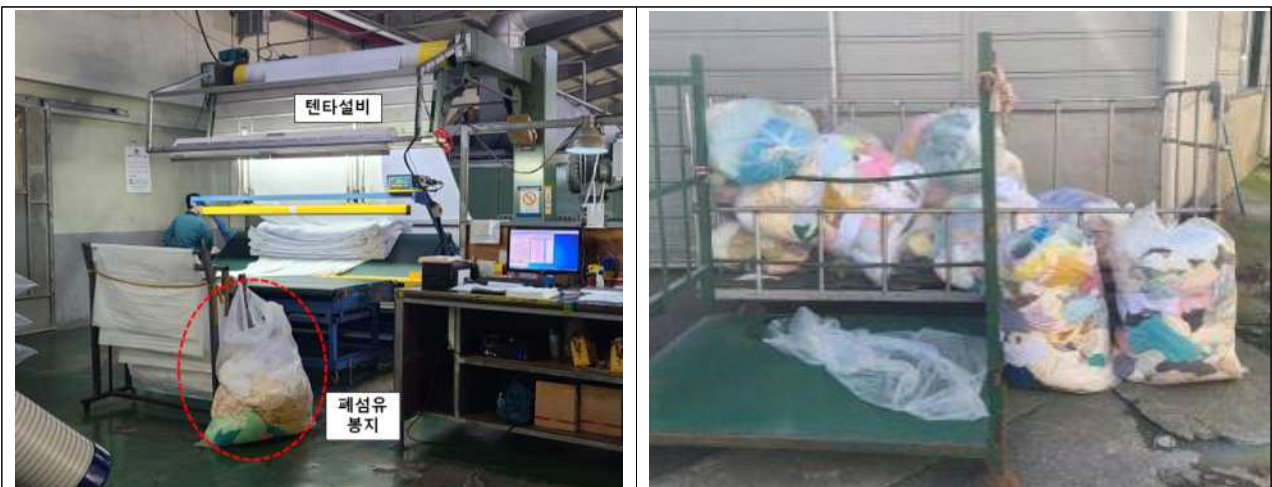
[폐섬유 보관장소 및 상태]

- (보관 장소) 작업 중 발생하는 폐섬유는 텐타설비 주변에있는 비닐봉지에 담아두며, 비닐봉지가 가득차면 실외공간에 모아놓음.
- (보관 상태) 실외공간에 모아놓은 폐섬유는 우천 시 비를 막아주는 가림막 등이 없어, 폐섬유가 빗물 등 수분을 흡수할 경우 중량이 증가(약 15~20kg 추정)하여 인력으로 운반하거나 들어올리기 어려울 것으로 추정됨.

① 우천으로 인한 폐섬유 중량증가 : 실외에 보관된 폐섬유가 우천\* 등의 사유로 수분을 흡수하여 중량이 증가되었으며, 그로 인해 인력작업이 어려워짐.

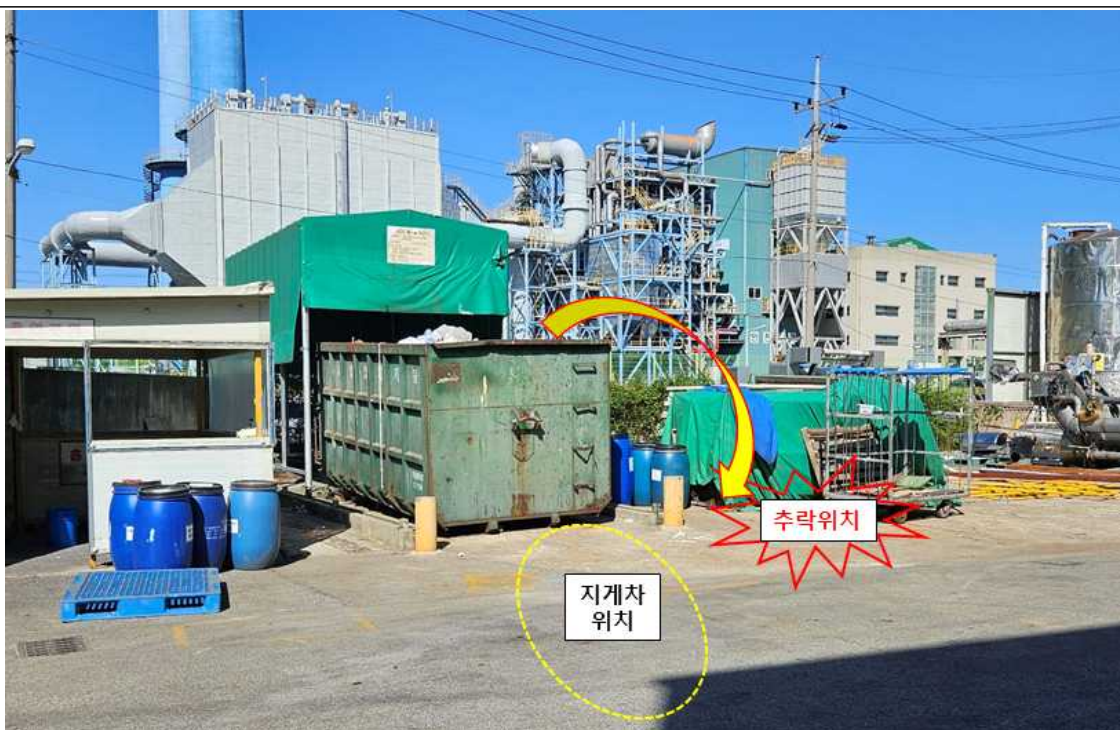
[재해자 추락위치]

- 재해당일 재해자가 대차에 탑승하여 폐섬유를 암롤박스에 폐기하는 작업을 할 때 안전모와 안전대 등 개인보호구를 미착용한 상태로 작업을 하였음.(cctv확인 내용)

- 폐섬유를 암롤박스에 폐기하는 작업 시 지게차 주용도 외 사용 등 부적합한 작업방법, 근로자 개인보호구 미착용 등 안전관리를 실시하지 않아
- 약 2.2m높이에서 재해자가 탑승하고 있던 대차가 지게차 포크에서 떨어짐.

- 차량계하역기계인 지게차를 사용하여 작업 할 경우 화물의 적재·하역·운반 등의 주된 용도로만 사용하여야 하며,
- 지게차 포크에 실린 화물에 근로자 탑승 등 운전석 이외에 근로자가 탑승하지 않도록 관리하여야 함.
