# 재해원인조사 의견서

한국 산업 안전 보건공단

- 2023. 11. 2.(금) 19:30경 경남 함안군 소재 (주)이제이스틸 사업장 내에서
- (주)이제이스틸 소속 재해자 A(남, 72세)가 스티프링(STIFF RING)<sup>1)</sup> 사상 작업 중에
- 동료작업자가 천장크레인(30톤)을 사용하여 스티프링을 뒤집는 작업 중 스티프링이 넘어지고
- 재해자는 넘어지는 스티프링(무게 약 667kg)에 깔려 사망한 재해임

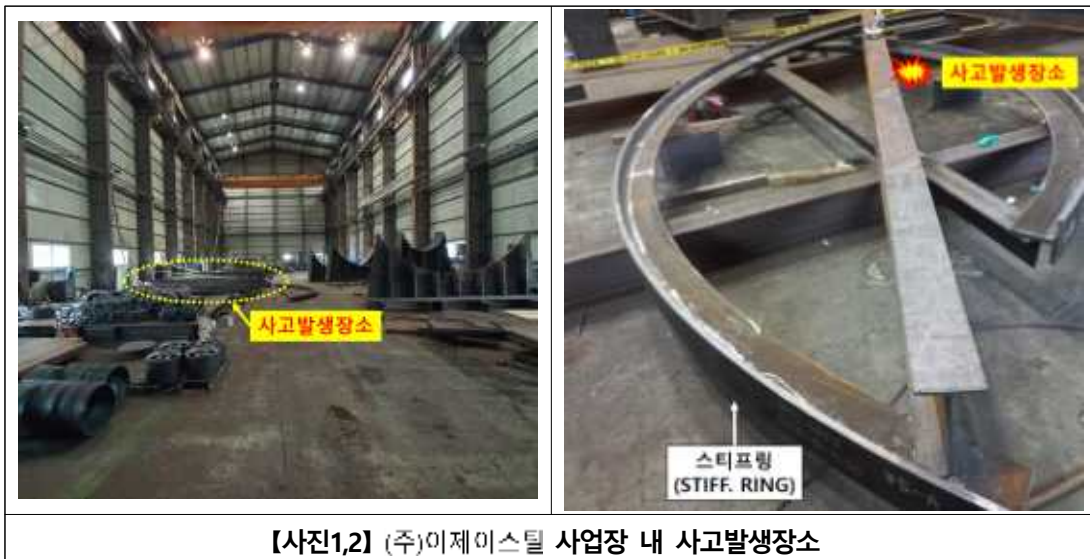
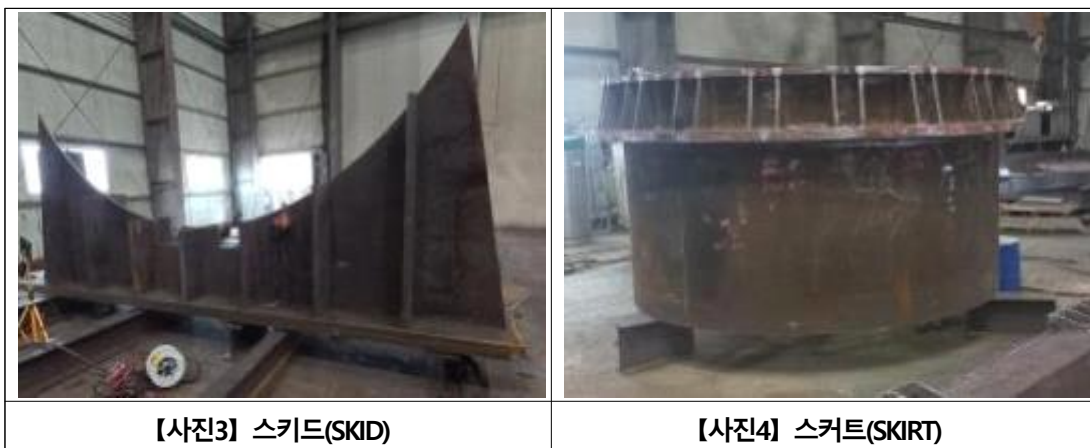
- 당 사업장은 화학약품 탱크 제작용 스티프링(STIFF. RING), 스킴(SKID)\*, 스커트(SKIRT)\*\* 등을 제작함
  - 절단, 용접, 사상 등의 작업을 하여 제품을 제작하는 업체임

\* 수평용 탱크를 지지하는 받침대

\*\* 수직용 탱크를 지지하는 받침대

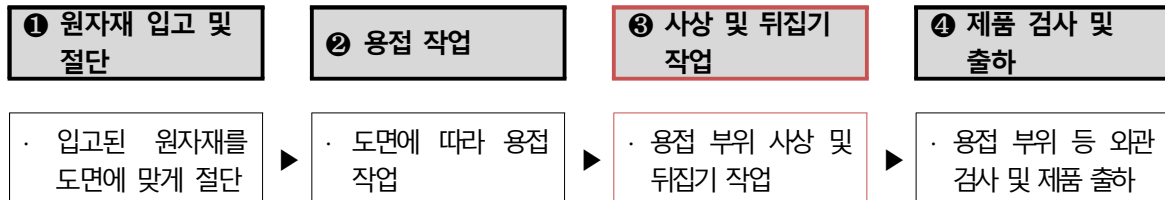
- 당 사고는 스티프링 사상 작업을 하기 위해 크레인을 이용하여 스티프링을 뒤집는 작업 중 발생함

- 스티프링은 양쪽 면에 사상 작업을 하기 위해 뒤집는 작업을 함

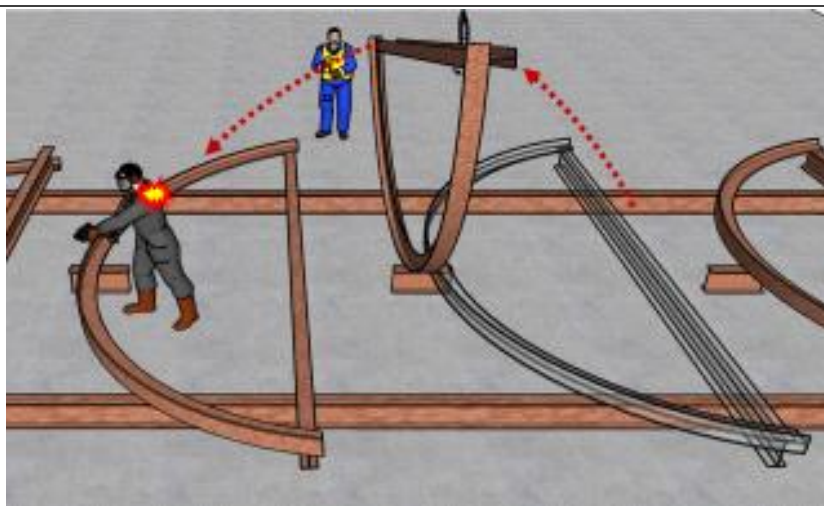
【그림1】 재해 발생 상황도

- 【19:30경】 재해자는 바닥에 놓여 있는 스티프링 용접부 사상 작업을 진행하고 있었으며,
  - 동료작업자 C는 재해자 뒤쪽에 놓여 있던 스티프링의 사상 작업을 하기 위해 H형강에 수평 클램프를 걸어 뒤집는 작업 중
  - H형강에 걸려 있던 수평 클램프가 빠져 스티프링이 넘어지고 재해자는 넘어지는 스티프링에 깔려 사망한 재해임

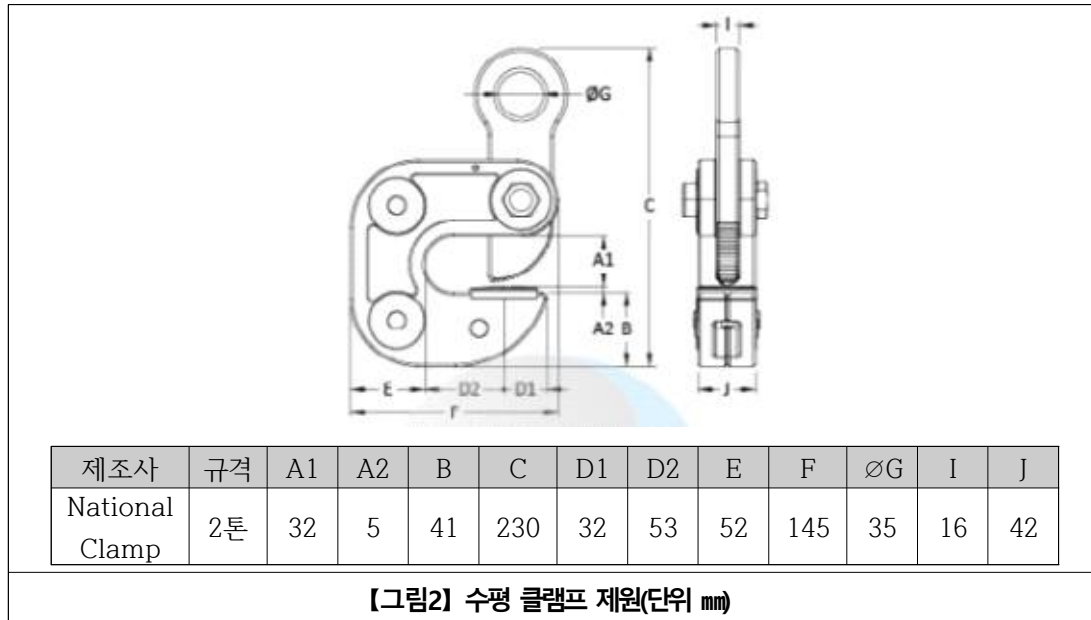
- 수평 클램프는 H형강, T형강, ㄷ형강 등의 중량물의 줄걸이 작업 시 사용하는 달기기구로 제원은 【그림2】와 같음

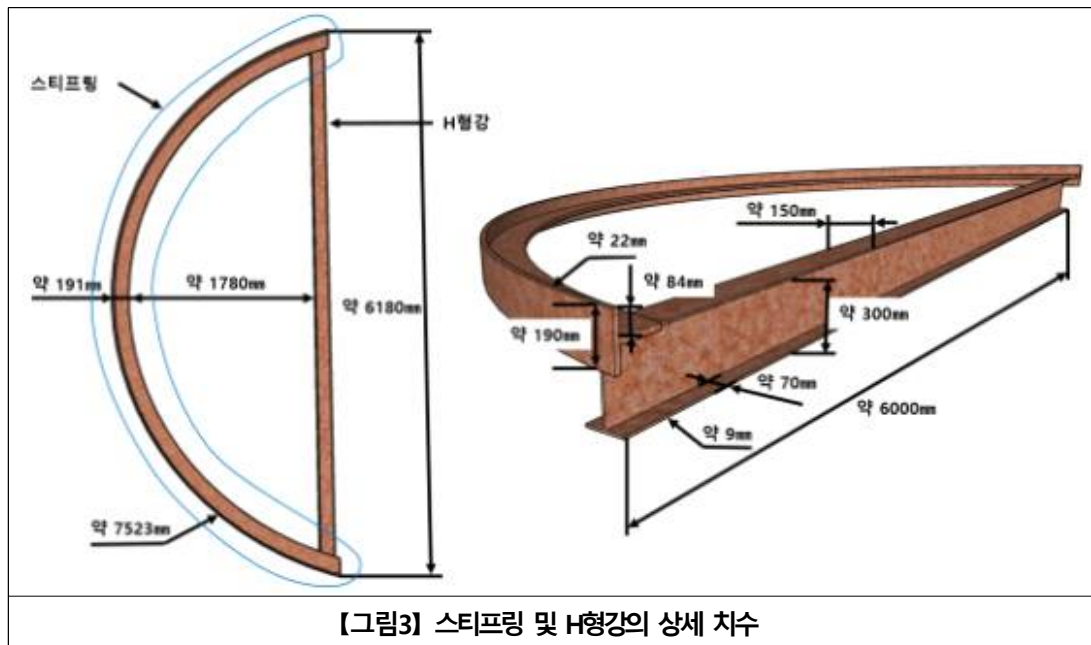
- 재질 : 압력용기용 탄소강판(SA516-70N)
- 원호 : 약 7523mm
- 길이 : 약 6180mm
- 무게 : 약 459kg

- 용도 : 스티프링의 휨이나 비틀림 등의 변형을 방지하기 위하여 스티프링에 가용접한 형강
- 단면 치수 (높이×변×두께) : 300mm×150mm×9mm
- 길이 : 약 6000mm
- 무게 : 약 208kg

#### ○ 총 무게(스티프링+H형강)는 약 667kg 임

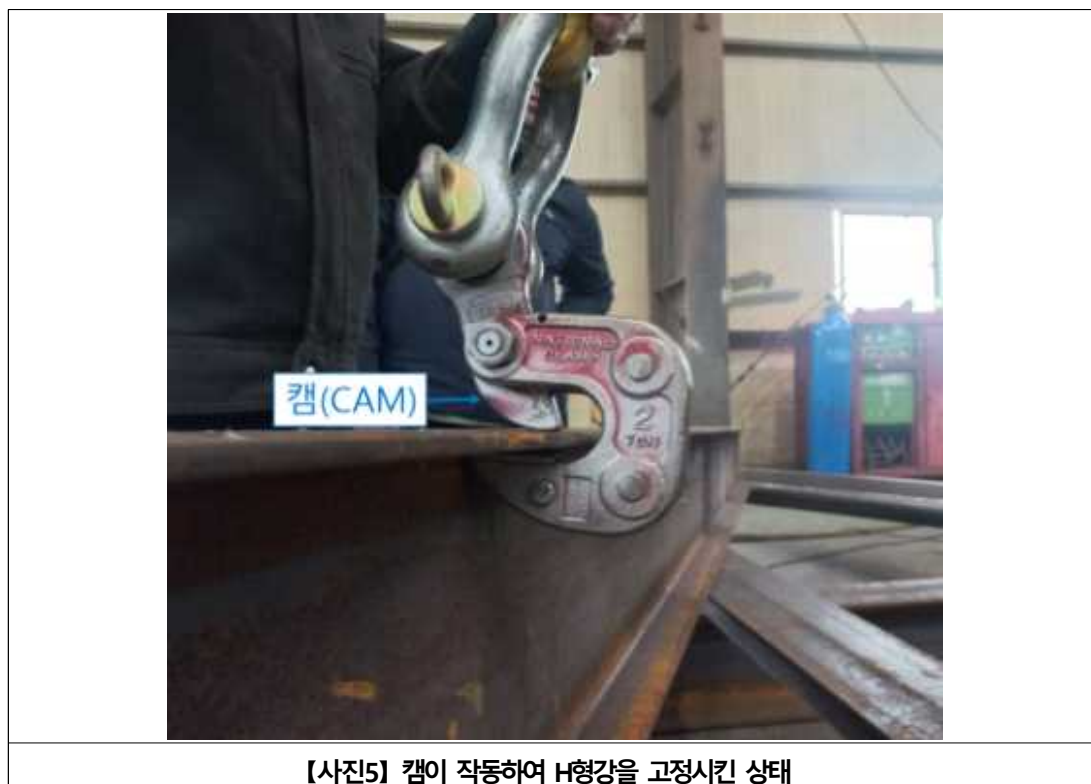
- 사고 당일 동료작업자가 사용한 수평 클램프는 【사진5】와 같이 수평 상태의 H형강에 클램프의 캠(CAM)이 작동하여 고정시킨 상태에서 H형강을 들어 올리는 구조이며

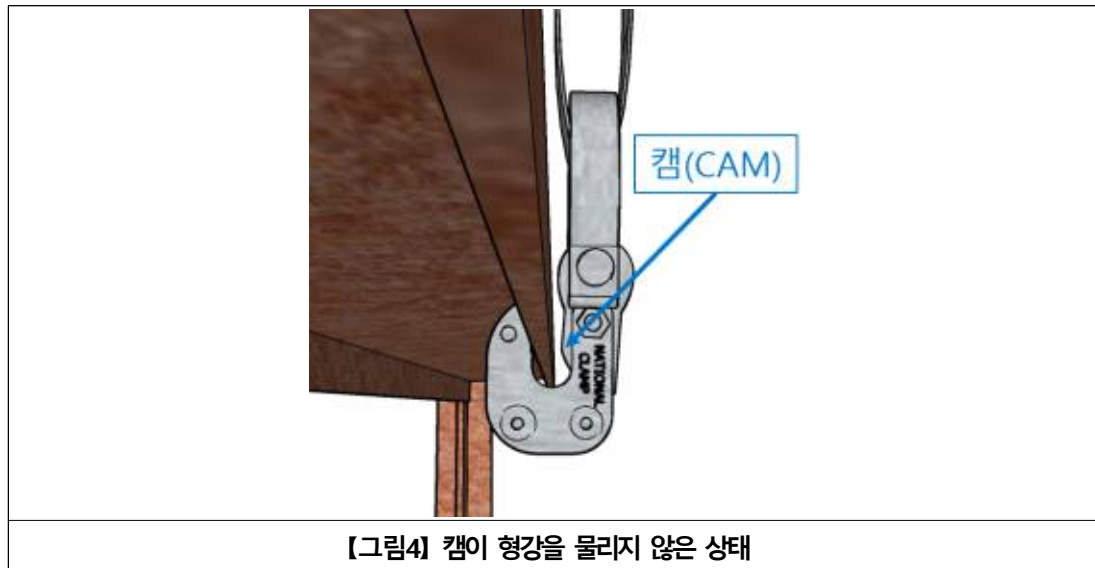
- 【그림4】와 같이 수직 상태의 H형강에 수평 클램프를 사용하였을 경우에는 캠이 작동을 하지 않아 H형강에 고정되지 않음

- 중량물 취급 작업 시 적절한 달기기구 사용 철저
  - 크레인을 사용한 중량물 취급 작업 시 중량물의 형상 및 하중 등을 고려하여 중량물을 안전하게 운반할 수 있는 적절한 달기기구(수직 클램프 등)를 사용하여야 함
- 중량물과 작업자 간 충분한 안전거리 확보 철저
  - 크레인을 사용한 중량물 취급 작업 시 중량물의 떨어짐 · 넘어짐 등의 재해를 예방하기 위해 미리 작업자의 출입을 통제하여 충분한 안전거리를 확보

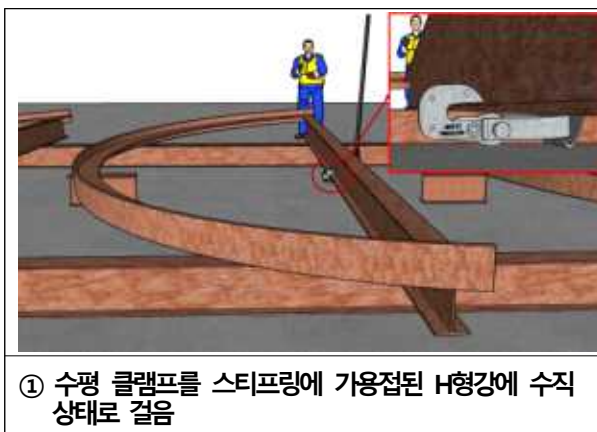
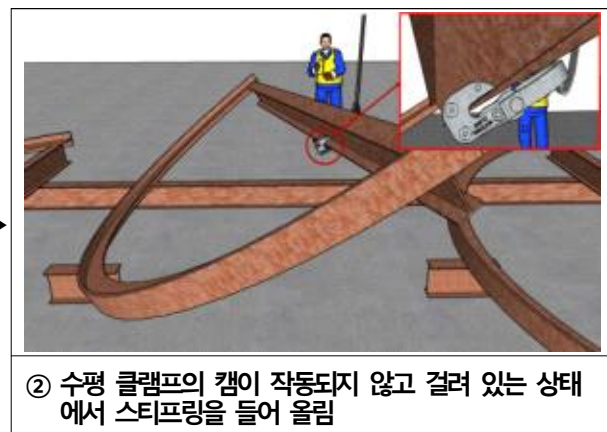
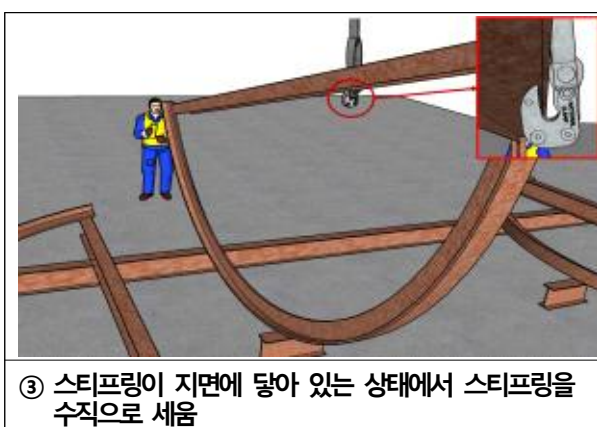
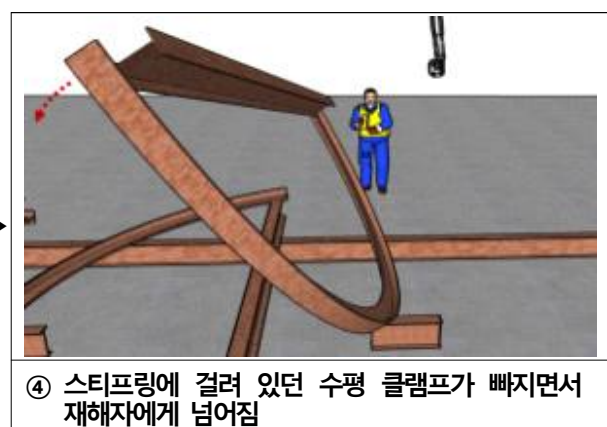
- 사고 당시 동료작업자가 수평 클램프를 사용하여 스티프링을 뒤집는 작업 방법은 ①~④와 같음

- 사고 당시 동료작업자는 스티프링을 뒤집기 위한 달기기구로 수평 클램프를 사용하여 수직 상태로 들어 올렸고
  - 수평 클램프의 캠이 작동되지 않은 상태에서 H형강에 걸려 있던 수평 클램프가 빠지면서
  - 크레인 작업 반경 약 2m 내에서 사상 작업 중이었던 재해자에게 넘어짐

- 크레인을 사용한 중량물 취급 작업 시 적절한 달기기구를 사용하지 않음
  - 스티프링 등의 중량물을 들어 올릴 때 떨어짐 등의 위험을 방지하기 위하여 중량물의 형상에 적합한 클램프 등의 달기기구를 사용하여야 하나
  - 수평 클램프를 사용하여 스티프링을 뒤집는 작업 중 H형강에 수직으로 걸려 있던 클램프가 빠지면서 재해자에게 넘어짐
- 크레인 작업 시 중량물과 작업자 간 충분한 안전거리를 확보하지 않음
  - 스티프링 등의 중량물을 취급하는 크레인 작업 시 중량물의 형상 · 흔들림 · 관성 등을 고려하여 중량물과 작업자 간 충분한 안전거리를 확보하여야 하나,
  - 사고 당시 재해자는 스티프링이 넘어질 경우 재해자에게 위험을 미칠 우려가 있는 위치에서 사상 작업을 함

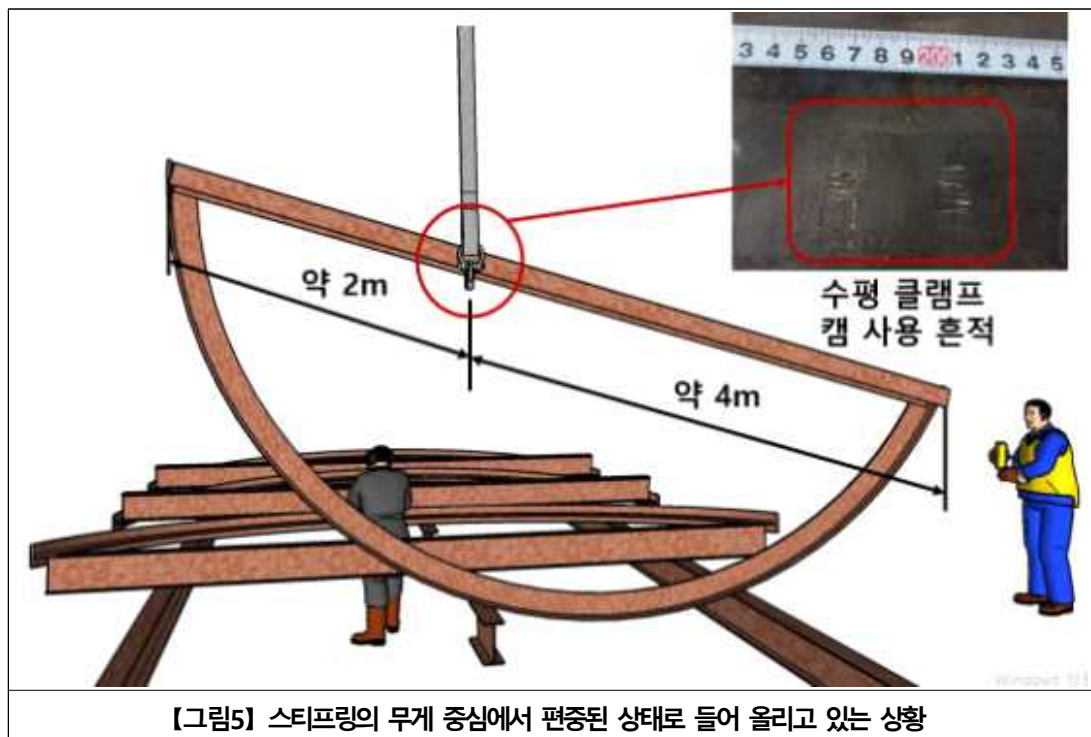
- 사고 당시 동료작업자는 1줄걸이를 사용하여 스티프링을 들어 올렸으며
- CCTV 및 캠 사용 흔적을 보았을 때, 【그림5】와 같이 무게 중심에서 약 1m 편중된 상태로 스티프링을 들어 올려 흔들림 등이 발생
- ※ 크레인을 이용한 줄걸이 작업은 2줄걸이 이상 작업 필요

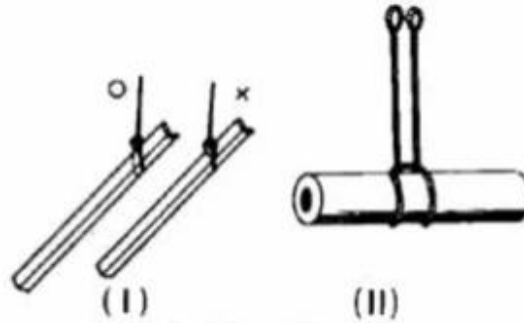
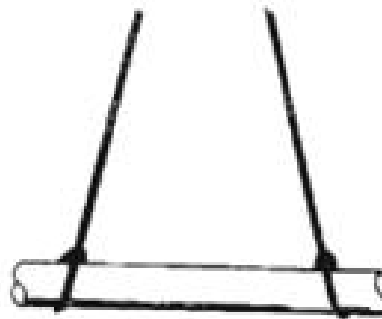
【그림6】 1줄걸이 및 2줄걸이

(가) 화물이 회전할 위험이 있음

(나) 회전에 의해 로프 꼬임이 풀려 약하게 됨(원칙적으로 적용 금지)

(다) 1줄걸이 시 가능한 아이(Eye)에 슬링을 통과시키지 말고, 2줄을 꺾어서 걸면 화물이 안정됨

(가) 긴 환봉등의 줄걸이 작업시 활용

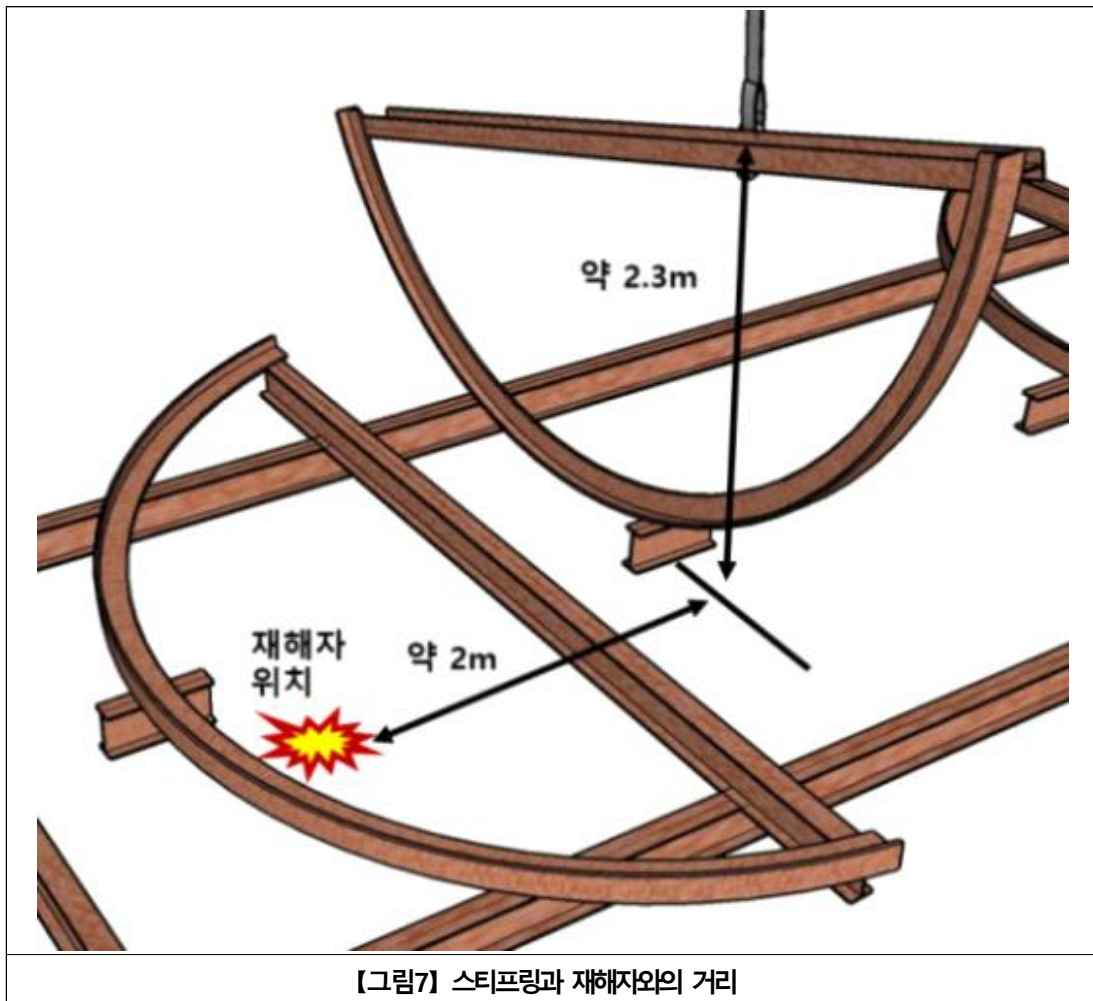
- 사고 당시 사상 작업 중이던 재해자 위치와 스티프링이 놓여져 있던 위치까지의 거리는 약 2m로 스티프링을 뒤집는 작업 도중
  - 재해자는 넘어지는 스티프링에 깔릴 위험이 있는 위치에서 사상 작업을 하고 있었으며

- 재해자와 동료작업자가 동시 작업(사상 작업과 뒤집기 작업)을 하는 도중 넘어지는 스티프링에 재해자가 깔림

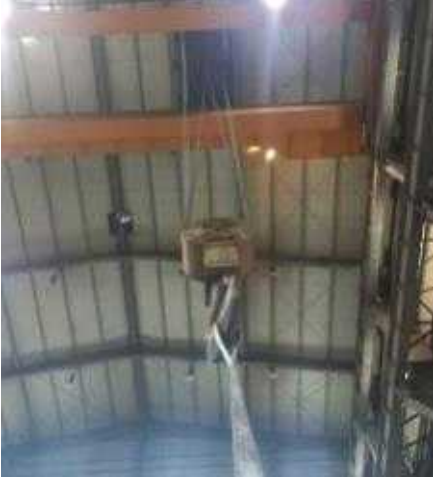
| | <b>【사진6】 30톤 천장크레인 제원</b> | |

- 사고 당시 재해자가 사용한 천장주행크레인(30톤)의 주요 제원은 **【사진6】**과 같음

| | 정격하중 | 30톤 |
| | 스팬 | 18m |
| | 양정 | 16.6m |
| | 전원 | 380V |
| | 조작방식 | 무선리모컨 |

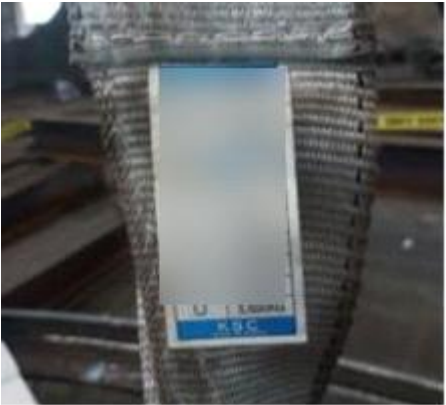
| <b>【사진7】 섬유제 벨트 슬링 제원</b> | | |

- 벨트 슬링을 사용하여 스티프링을 들어 올렸으며, 손상·마모·절단 등의 결함은 발견하지 못함

| | 형식 | 양 끝 고리형 |
| | 안전 사용하중 | 2.8톤 |
| | 길이 | 3m |
| | 재질 | PE(폴리에스테르) |
