## 동절기 기습한파·폭설 등으로 인한 재해예방 OPL

본 OPL은 최근 동절기 기습한파, 폭설에 따른 화재·폭발·누출 관련 참고자료입니다.

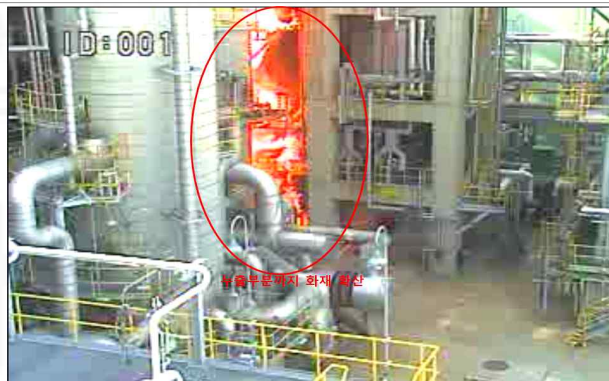
2016년 0월 00일(O) 00:00분경 울산광역시 소재 000(주) Condensate 원유 분리탑(Condensate Fractionator)에서 등유 스트리퍼(Kerosene Stripper)로 연결되는 배관(12인치)의 드레인(Drain) 배관 투시경(Sight Glass)에서 고온(218℃)의 등유(Kerosene)가 누출되어 화재가 발생함

그림 1-1. CCTV 영상 자료(화재)

- 사업장 자체 사전점검 철저 및 예방조치 시행
  - 동절기 접어들기 전 결빙 등에 따른 동파 취약 부분을 파악하는 사전안전점검을 실시하고 취약부분에 대해 보온재, 스팀 트레이싱, 전기열선 등 결빙, 동파 방지조치 및 필요시 방호장치(예: 안전밸브 등) 추가구성 검토
- 사업장내 신속한 제설작업 및 건축물 구조진단으로 내력보강 실시
  - 폭설이 많이 내리는 지역에서는 적설에 따른 하중붕괴를 예방하기 위해 신속하게 제설작업을 실시하고 여의치 않는 경우 건축물 구조진단 등을 시행하고 취약부분에 대해 지지대 보강 등을 통한 내력확보

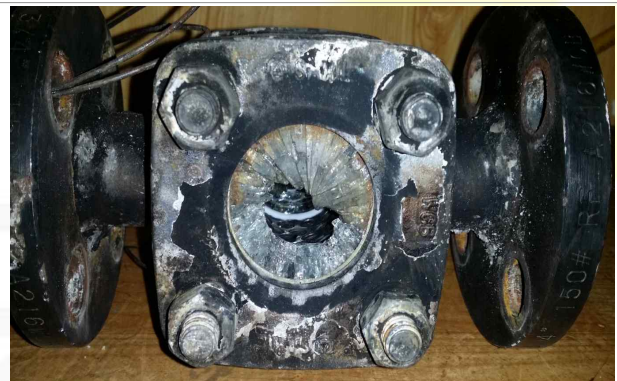
그림 1-2. 동파로 파손된 투시경(누출부위)

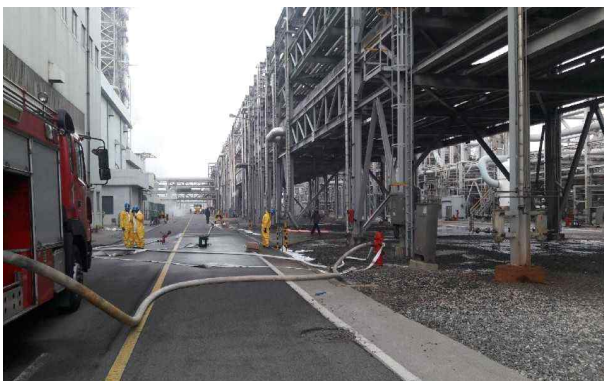
2018년 0월 00일(O) 00:00분경 충청남도 서산시 소재 00000 00공장 D-BTX 공장에서 저장탱크로 이송하는 벤젠 배관(6", 300m 구간)이 결빙 등의 원인에 의한 파손으로 벤젠이 누출된 사고임

그림 2-1. 벤젠누출로 방재작업(1)

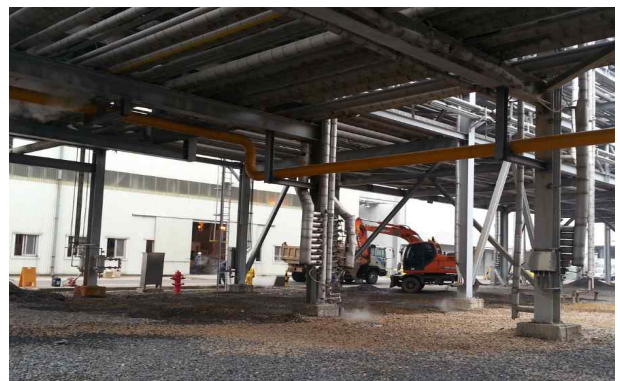
그림 2-2. 벤젠누출로 방재작업(2)
