동절기 건설현장

# 안전보건 길잡이

2019. 10.

고용노동부

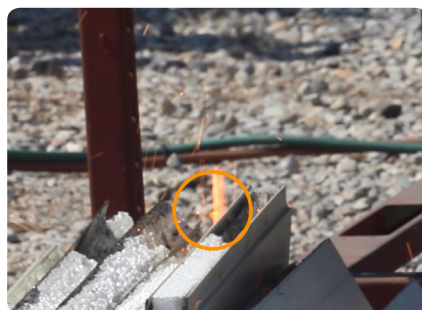
[용접·용단 작업 시 가연물에 비산된 불티에 따른 화재 발생과정]

용접·용단 불티가 단열재 내부에 들어가면, 일정부분 훈소\*의 형태(연기발생)로 진행되다가, 충분한 산소의 공급과 축열 등으로 온도가 상승되는 경우 화재로 확산될 수 있음

1. 용단작업 시작

2. 용단불티 가연물(단열재 등)에 비산

5분 경과

3. 가연물에서 연기 발생 (훈소 진행)

7분 경과

4. 유염연소로 전환→ 화재발생

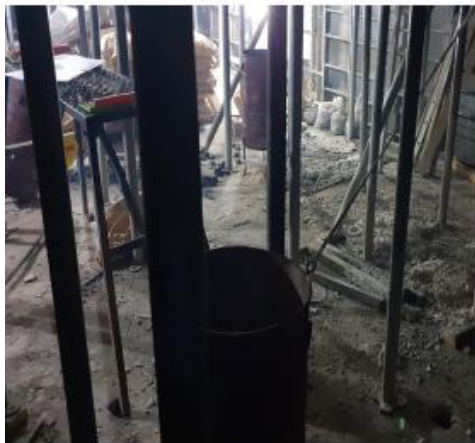
재해  
상황도

| 재해개요 | 2019. 01. 15.(화) 23:00경(추정) 경기도 시흥시 소재 공동주택 신축현장 아파트 옥탑2층에서 피재자 2명이 콘크리트 타설 후 보온양생용으로 피워놓은 드럼난로의 숯탄 보충작업을 하던 중 숯탄이 연소되며 발생한 일산화탄소에 의해 중독·질식 사망하여 쓰러져 있는 것을 2019. 01. 16.(수) 오전 06:30경 발견한 재해임 | | |

- 「밀폐공간 작업 프로그램」 현장 작동성 강화
  - 콘크리트 양생작업에 대한 밀폐공간 작업허가서 발부 및 관리 철저
- 밀폐공간 작업 시 필수 3대 안전수칙 준수
  - 작업 전 밀폐공간 내부 산소 및 유해가스 농도 측정
  - 밀폐공간 출입 전 및 작업 중 환기 지속 실시
  - 구조작업 시 송기마스크 등 보호장비 착용 및 정기적인 긴급구조훈련 실시
- 밀폐공간에서의 안전한 작업방법 교육 실시(사업주, 관리감독자, 작업근로자 간 정보공유)
  - 신규 채용자에 대한 배치 전 밀폐공간 특별안전보건교육 실시 강화

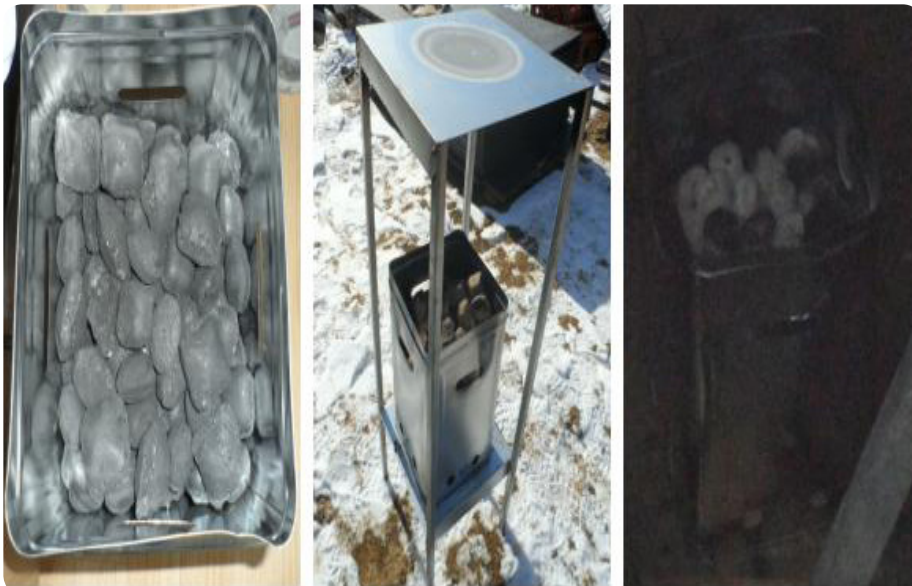
[사진2] 야자열매숯 난로 착화 전-중-후

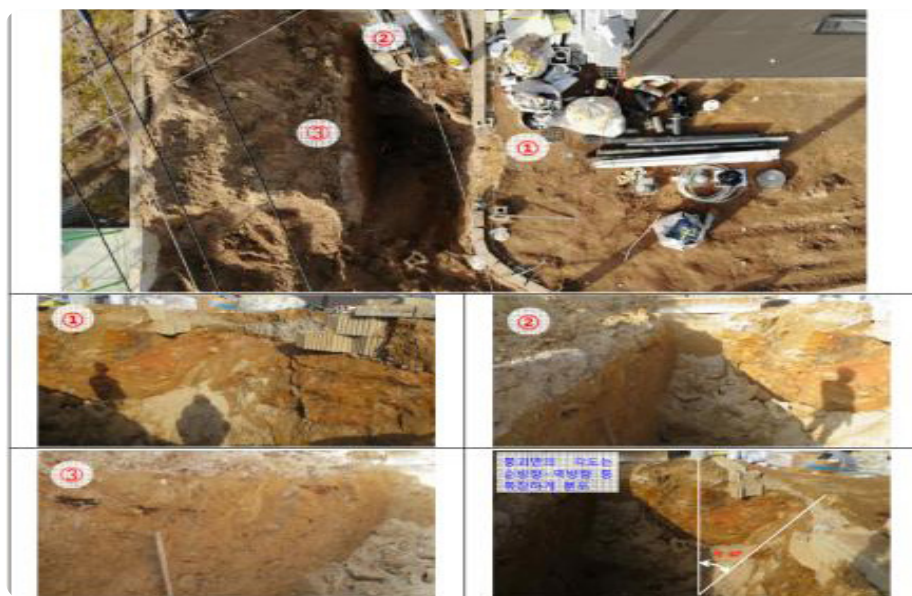
[사진 2] 붕괴현장 전경 및 붕괴 양상

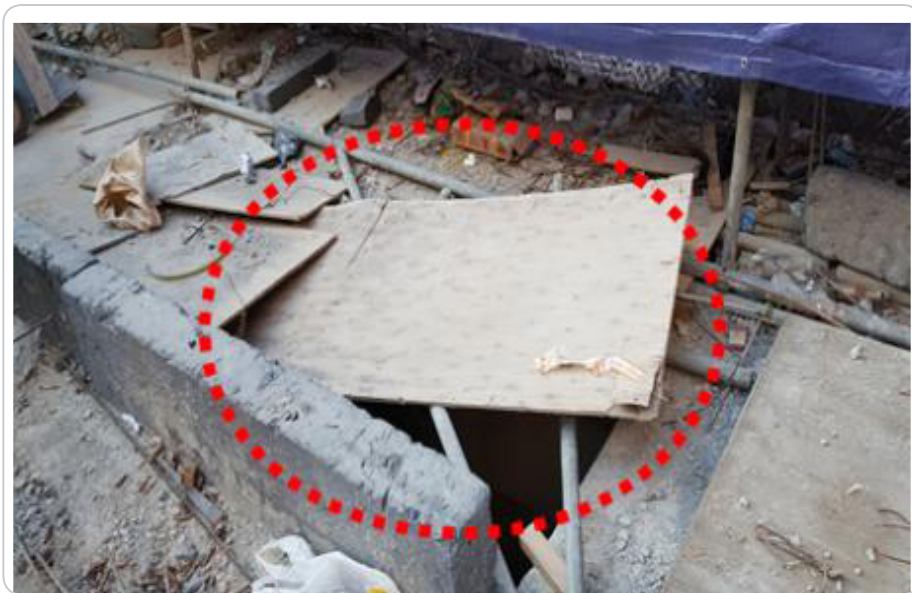
[사진2] 사고발생 지점 (환기구 개구부 덮개 설치 상태)

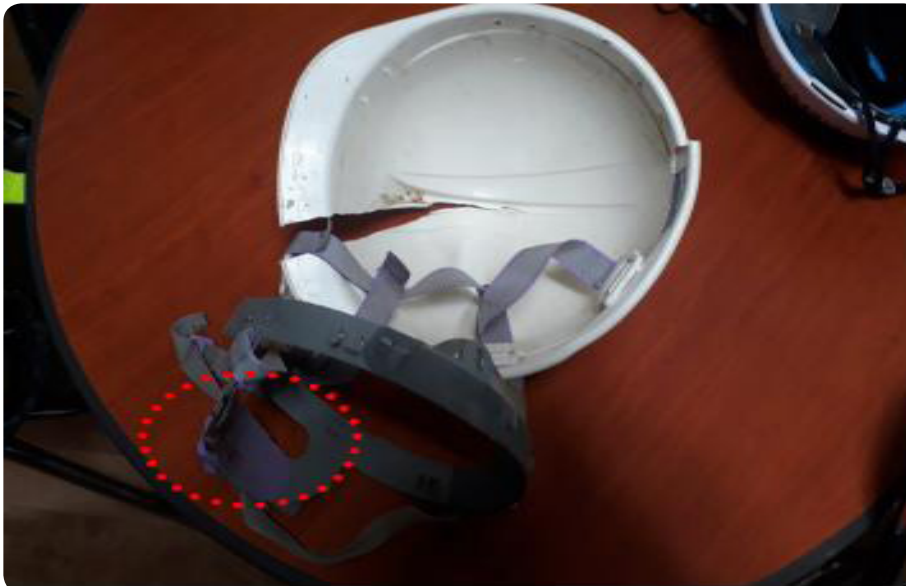
[사진2] 재해자가 착용했던 안전모(충격흡수재 제거된 안전모)
